PROJETO DE RESTAURAÇÃO
IGREJA DE NOSSO SENHOR DO BONFIM

ENDEREÇO: Praça do Bonfim, S/N - Setor Central, Silvânia/GO

TIPO: Projeto Arquitetônico - Patrimônio Histórico	ÁREA PAV. TERREO 545,74 m ²	FRANCHA: 01 / ₁₂
ETAPA: Mapeamento de Danos	ÁREA MEZANINO / COROIALTAR 72,07 m ²	REVISÃO: R00
CONTEÚDO: Vista Fachada Lateral Direita Esc.: 1/75 Vista Fachada Frontal Esc.: 1/75	ÁREA TORRE DE SINOS 6,16 m ²	DATA: MAIO/2023
	ÁREA PAV. SUPERIOR 72,07 m ²	DESENHO: Paula Borges Naray Brenda
	ÁREA TOTAL CONSTRUÍDA 617,81 m ²

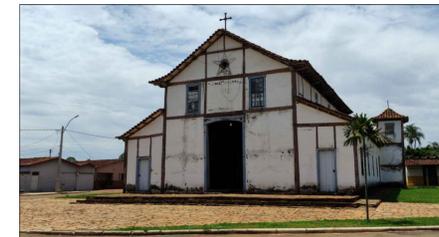
IMAGENS FACHADA FRONTAL - Sujidades, deslocamentos de pintura, fissuras, perdas de partes e manchas escuras nas paredes e no piso

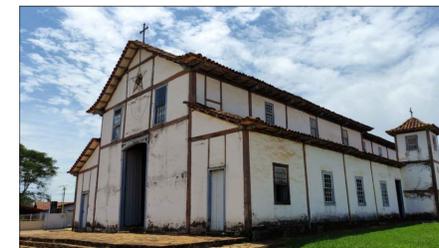
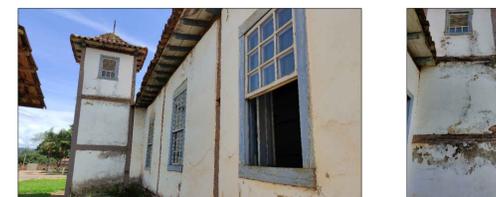
IMAGENS FACHADA LATERAL DIREITA - Sujidades, deslocamentos de pintura, fissuras, perdas de partes e manchas escuras nas paredes e no piso

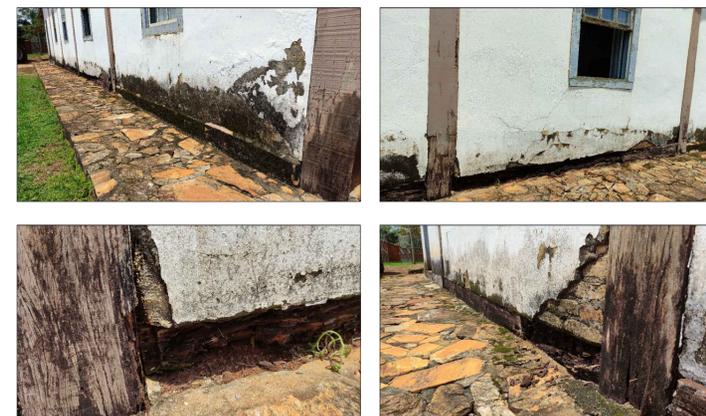
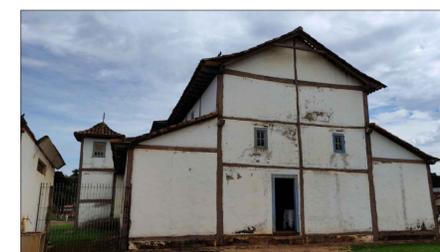
IMAGENS FACHADA LATERAL DIREITA - Sujidades, deslocamentos de pintura, fissuras, perdas de partes e manchas escuras nas paredes e no piso

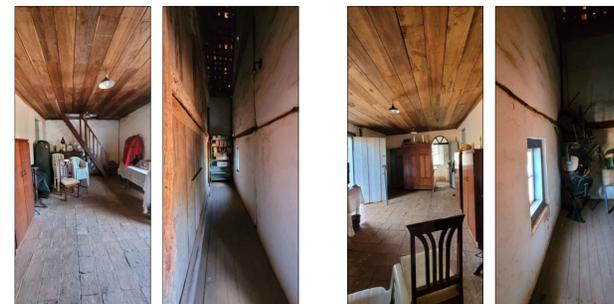
IMAGENS VISTA 4 - SUJIDADES

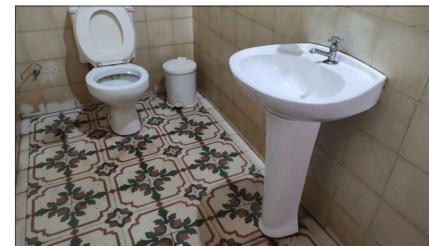
IMAGEM - Sujidades, trincas e manchas no revestimento em ladrilho hidráulico
