PROJETO DE RESTAURAÇÃO

IGREJA DE SÃO JOÃO BATISTA DO ARRAIAL DE FERREIRO

ENDEREÇO: Antigo Arraial do Ferreiro, s/n. - Cidade de Goiás - GO

TIPO: Projeto Arquitetônico - Patrimônio Histórico	ÁREA PAV. TÉRREO 239,36 m ²	PRANCHA: 01 / ₁₇
ETAPA: Mapeamento de Danos	ÁREA MEZANINO / CORO 25,07 m ²	REVISÃO: R00
CONTEUDO: Localização da área mapeada	ÁREA ANEXO 35,00 m ²	DATA: SETEMBRO/2022
Localização das vistas	ÁREA TOTAL CONSTRUÍDA 299,43 m ²	DESENHO:
Vista 1	ÁREA PERMEÁVEL 1.498,79 m ²	
Vista 2

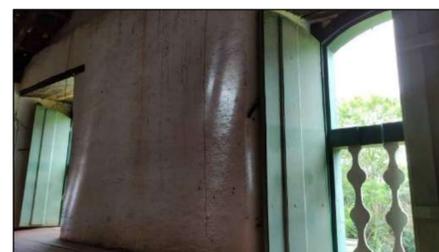
Foto 2 - Parede com sujidades e infiltração.

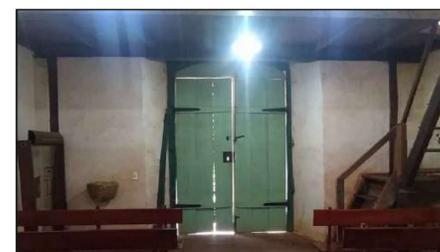
Foto 3 - Vista entrada principal, parede com sujidade.

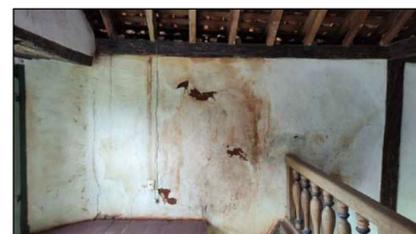
Foto 4 - Vista lateral do Coro com infiltração e trincas.

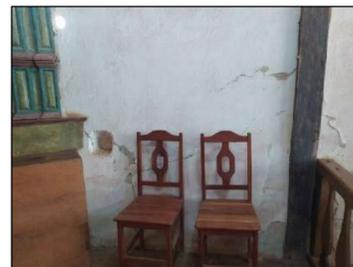
Foto 3 - Vista parede lateral com deslocamento de pintura, trincas e sujidade.

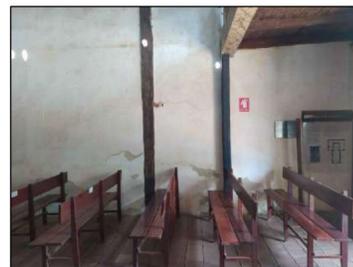
Foto 4 - Vista parede lateral com deslocamento de pintura, trincas e sujidade.

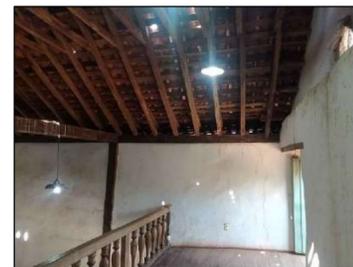
Foto 5 - Vista parede lateral com deslocamento de pintura, trincas e sujidade.

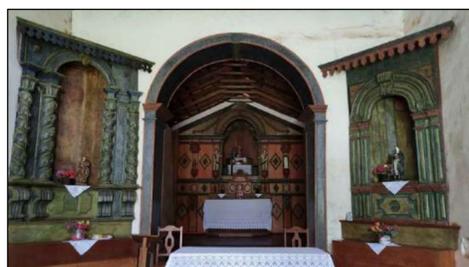
Foto 2 - Vista do altar desgastados, parede com sujidade.

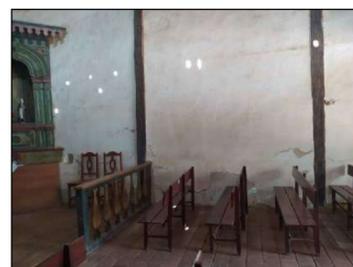
Foto 6 - Vista parede lateral com deslocamento de pintura, trincas e sujidade.

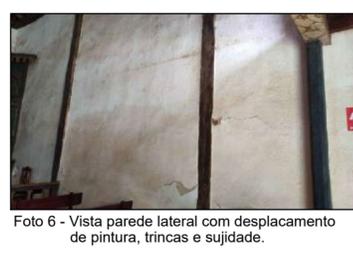
Foto 6 - Vista parede lateral com deslocamento de pintura, trincas e sujidade.

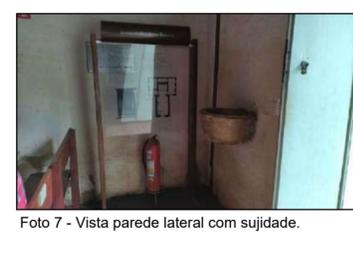
Foto 7 - Vista parede lateral com sujidade.

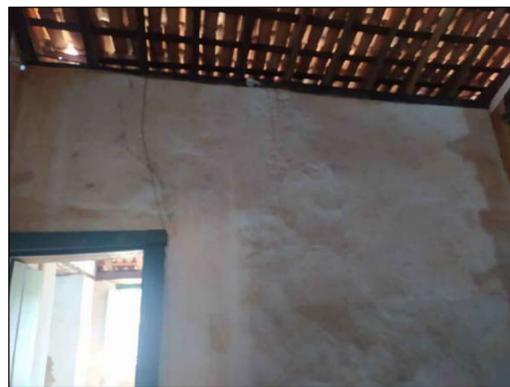
Foto 1 - Vista lateral esquerda com sujidade nas parede e trinca.

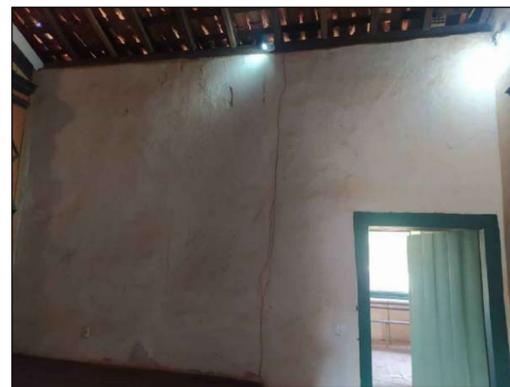
Foto 2 - Vista lateral direita com sujidade, deslocamento de pintura e trinca.

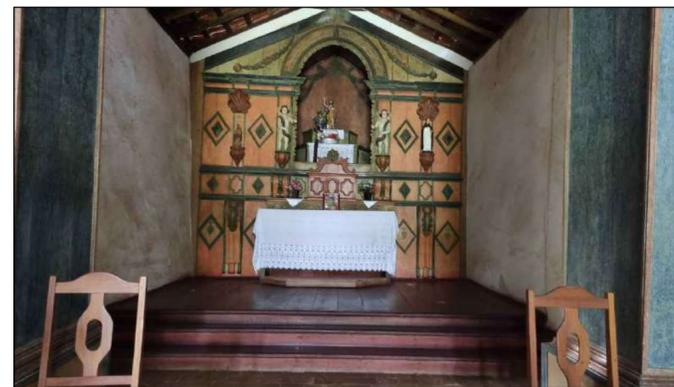
Foto 3 - Vista do altar com partes desgastadas e com sujidade.

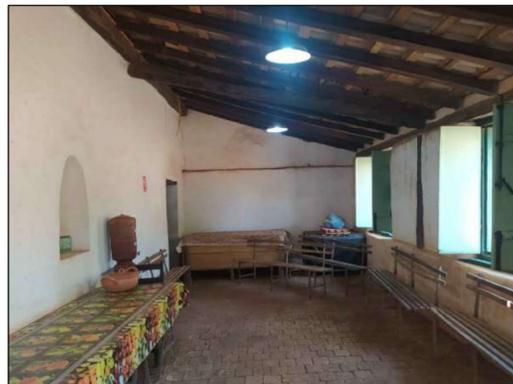
Foto 1 - Vista das sujidades nas paredes em geral e infiltração.

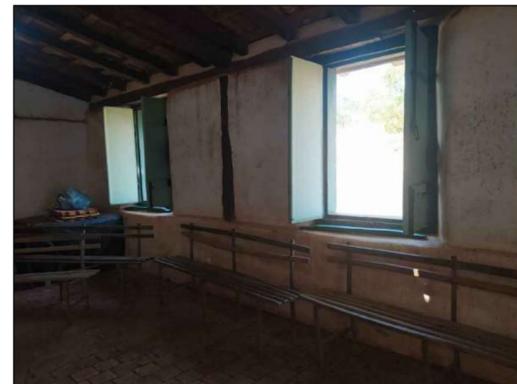
Foto 2 - Vista de sujidade nas paredes e infiltração acidentada.

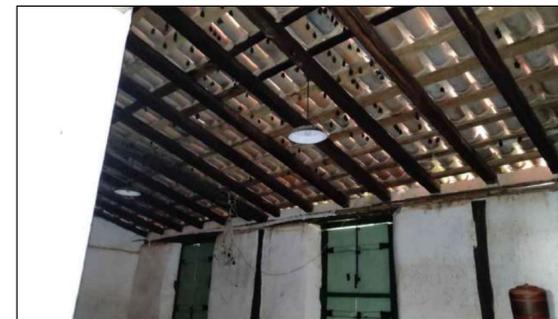
Foto 3 - Sujidade nas paredes, infiltração descendente e presença de animais.

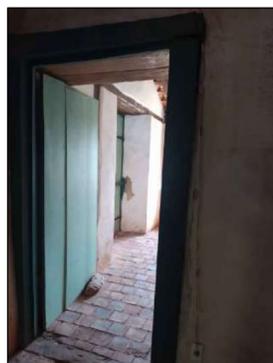
Foto 1 - Parede com sujidade e trinca.

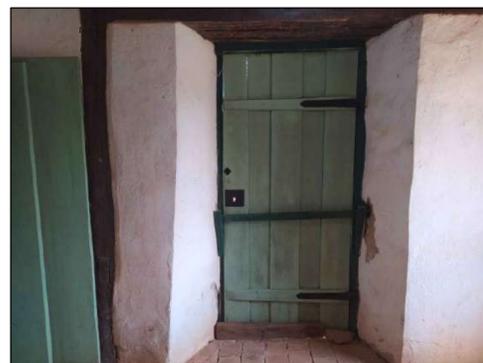
Foto 2 - Parede com sujidade, perda de parte ao lado da porta.

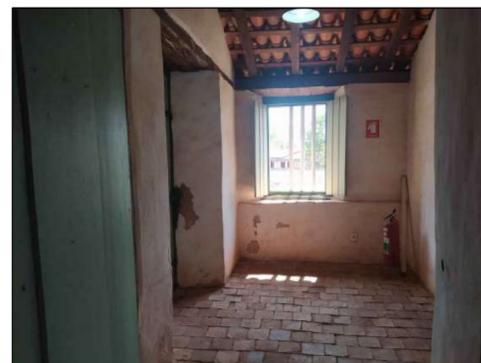
Foto 3 - Parede com sujidade, trincas e deslocamento de pintura.

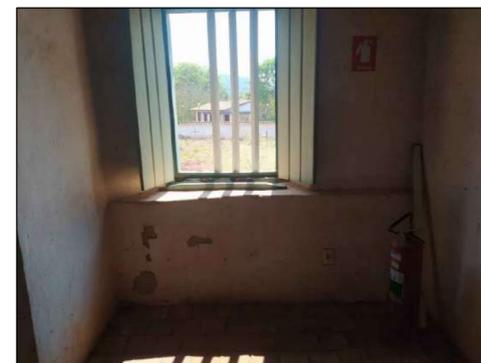
Foto 4 - Parede com sujidade, deslocamento de pintura, janela danificada e com perda de partes.

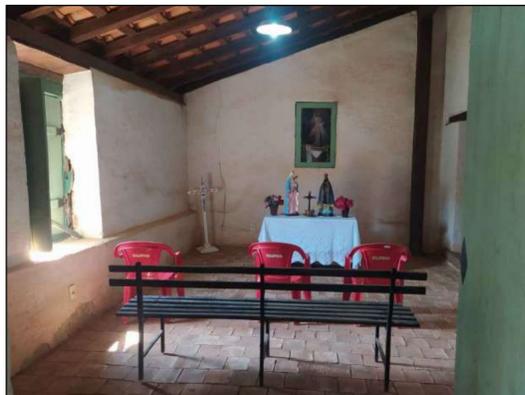
Foto 1 - Paredes com sujidade, trincas, deslocamento de pintura e perdas de partes na janela.

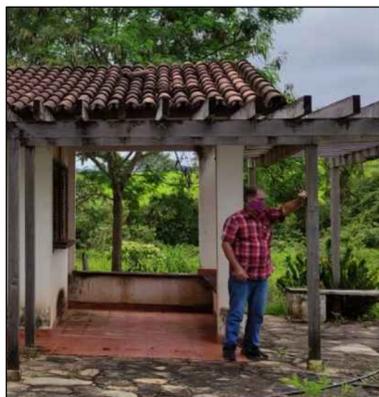
Foto 1 - Parede com infiltração acendente, microflora no piso.

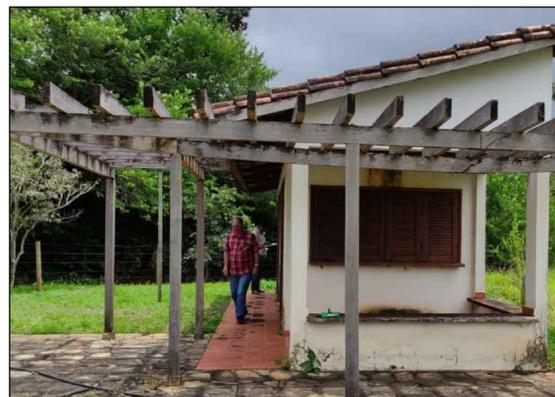
Foto 2 - Infiltração acendente, trinca e deslocamento na pintura.

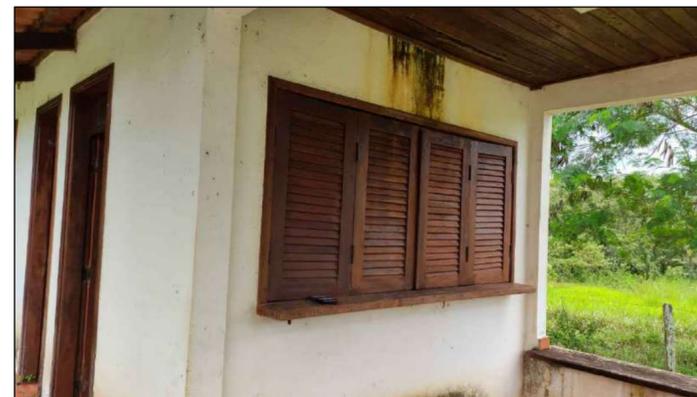
Foto 3 - Infiltração descendente em cima da janela e parede com sujidade.

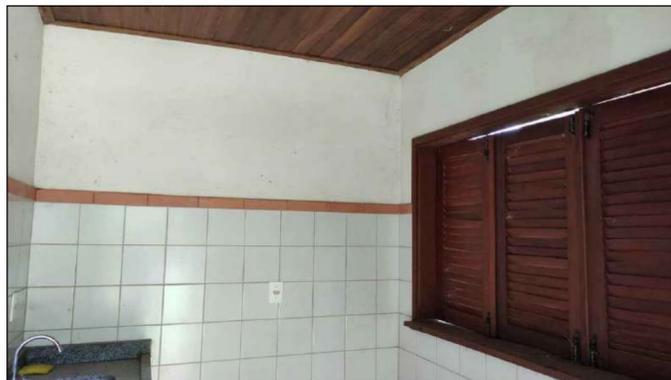
Foto 1 - Sujidade nas paredes, infiltração descendente em cima da janela.

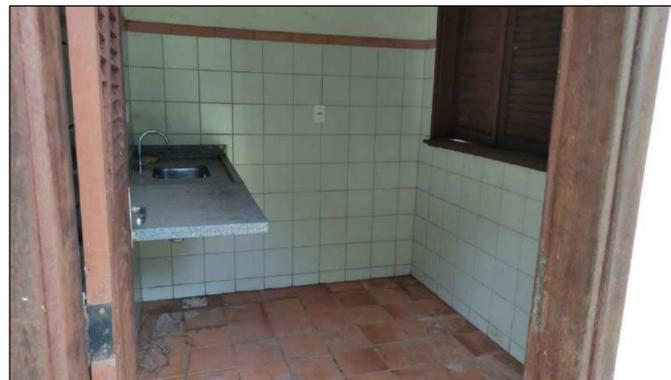
Foto 2 - Sujidade nas paredes e no piso.

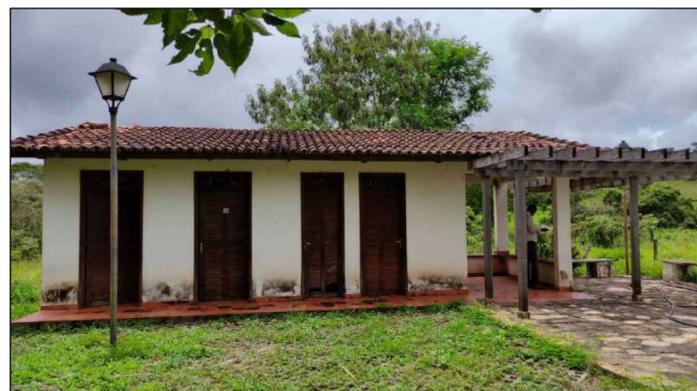
Foto 1 - Infiltração acidente, presença de microflora no piso, portas danificadas.

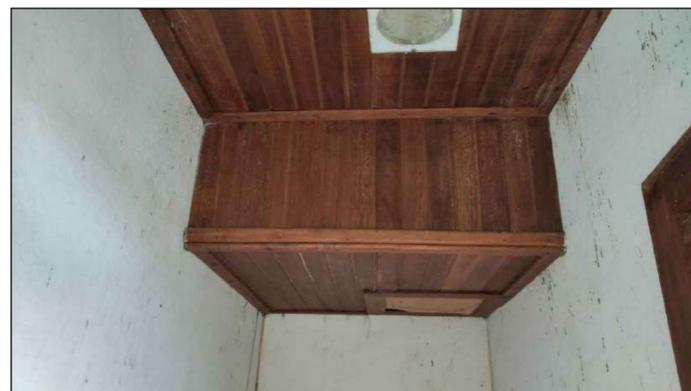
Foto 2 - Sujidade nas paredes, na luminária e no forro.

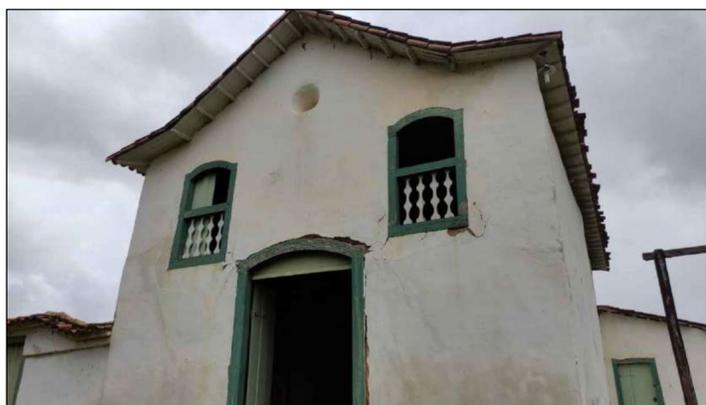
Foto 6 - Sujidade nas paredes, trinca, deslocamento nas pinturas, perda de partes e esquadrias danificada.

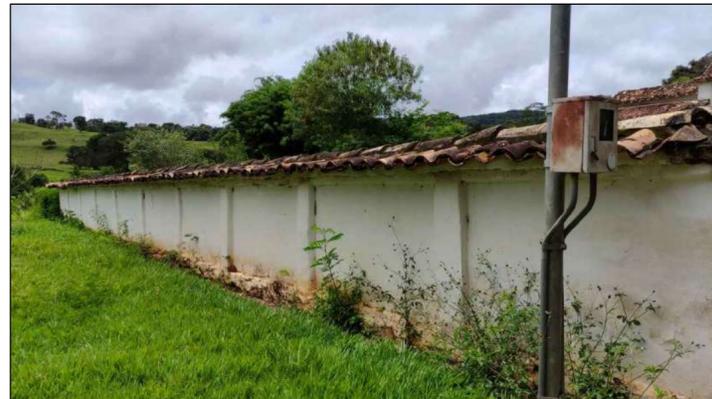
Foto 3 - Parede com sujidade, e infiltração acidental.

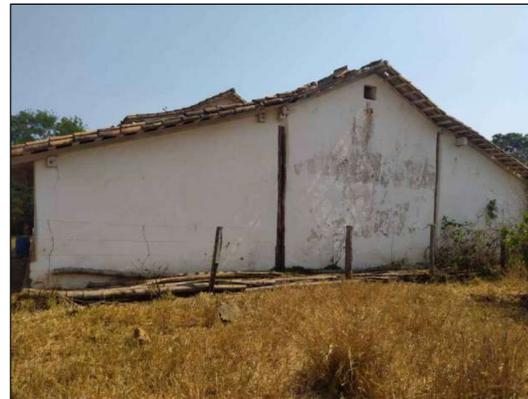
Foto 4 - Parede com sujidade, deslocamento de pintura, mancha escura e infiltração acidental e descendente.

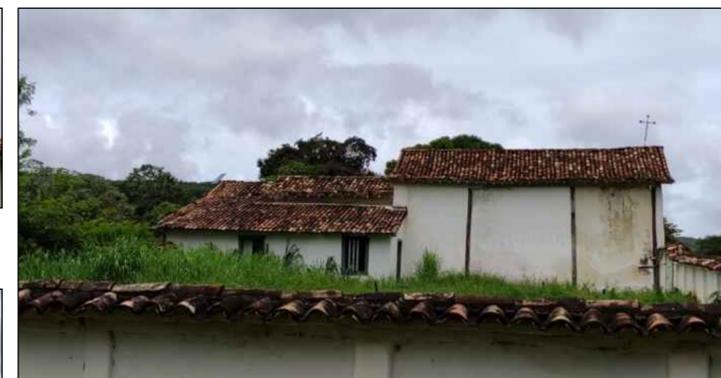
Foto 7 - Parede com sujidade, infiltração acidentada e descendente.
