**RELATÓRIO  
DE  
FISCALIZAÇÃO**

**Cristalina**

**Saneamento de Goiás S/A – SANEAGO**

**RF 0104/2014 – GESB**

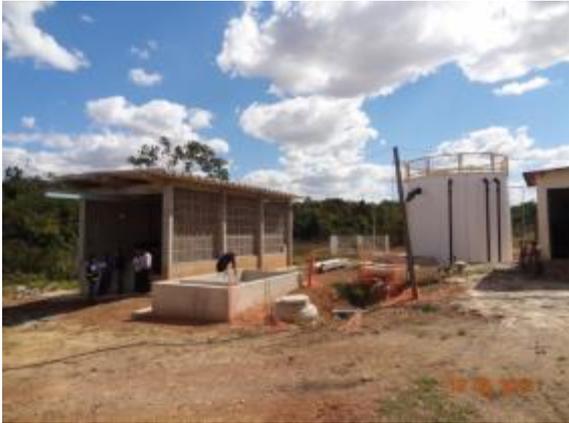
| Ação | Estágio Atual | Observações |
|--|--|---|
| Ampliação da captação com nova Estação Elevatória de Água Bruta (EEAB) | Obra paralisada em fevereiro de 2014. Previsão de serem retomadas em menos de 30 dias (fotos 1 e 2) | Segundo a empresa CCB, responsável pela obra, a obra foi paralisada para adequação da planilha orçamentária, com a realização de aditivos de serviços e reprogramação de prazos existentes no contrato. |

**Foto 1** – Ampliação da captação

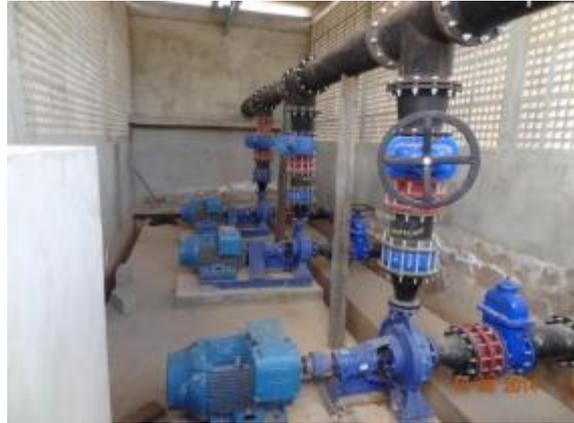
**Foto 2** – Nova Elevatório de Água Bruta

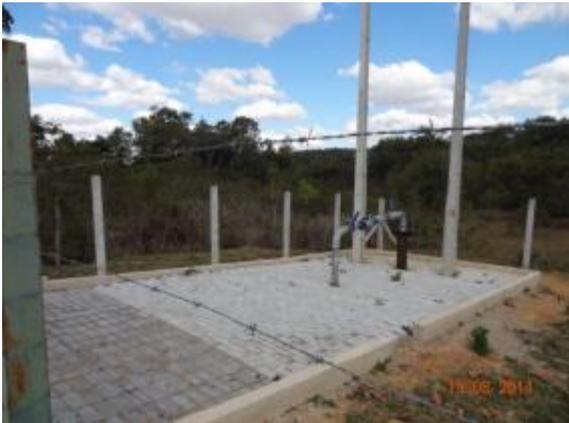
**Foto 3** – Poço P3

| Nome | Vazão (m <sup>3</sup> /h)* | Localização | Obs. |
|---|---|---|---|
| P3 | 41,6 | Captação | Não está ainda em operação |

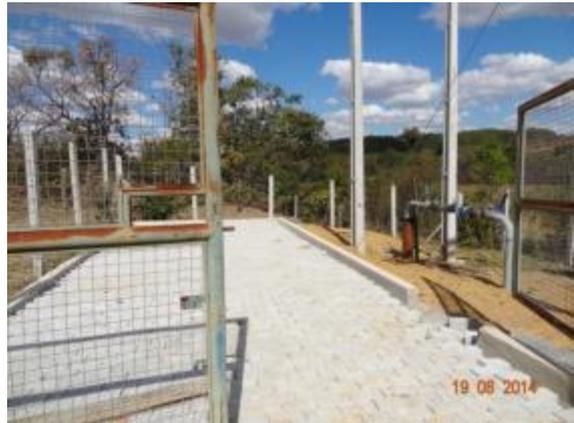
**Foto 4** - Poço P4

| Nome | Vazão (m <sup>3</sup> /h)* | Localização | Obs. |
|---|---|---|---|
| P4 | 22 | Captação | Não está ainda em operação |

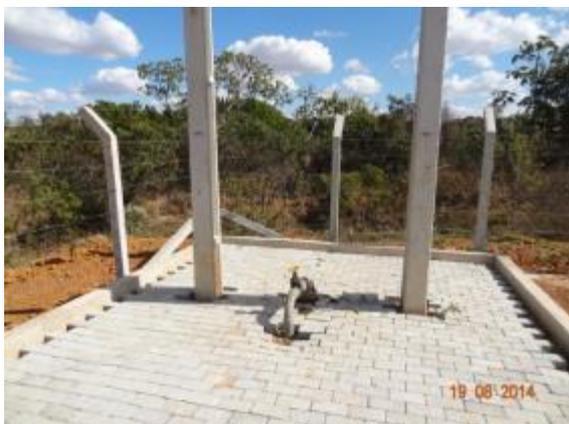
**Foto 5** - Poço P5

| Nome | Vazão (m <sup>3</sup> /h)* | Localização | Obs. |
|---|---|---|---|
| P5 | 18 | Captação | Água vai para caixa de reunião |

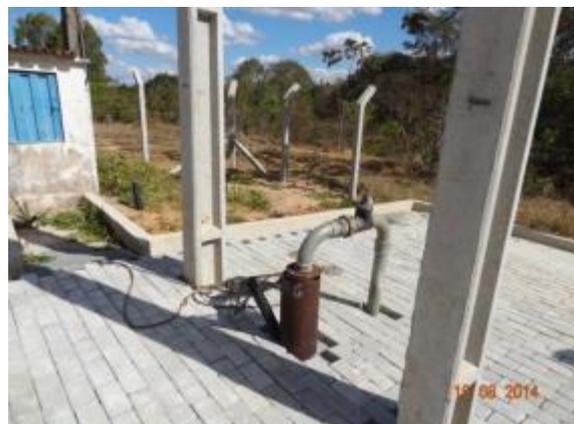
**Foto 6** - Poço P6

| Nome | Vazão (m <sup>3</sup> /h)* | Localização | Obs. |
|---|---|---|---|
| P6 | 60 | Captação | Água vai para caixa de reunião |

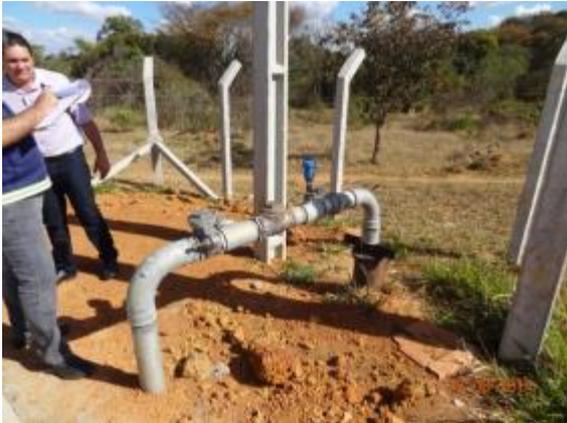
**Foto 7 - Poço P8**

| Nome | Vazão (m <sup>3</sup> /h)* | Localização | Obs. |
|---|---|---|---|
| P8 | 30 | Captação | Reforça poço de sucção da captação |

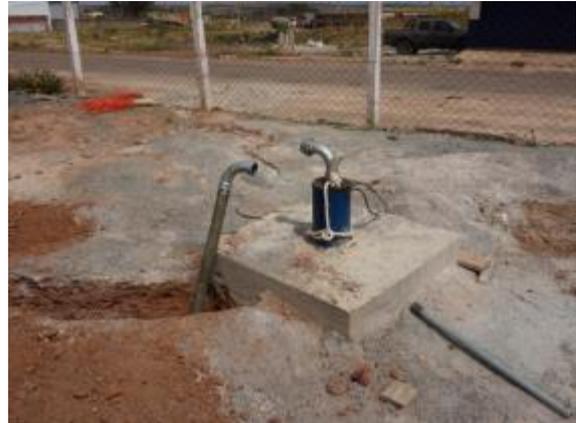
**Foto 8 - Poço PCC4**

| Ação | Estágio Atual | Observações |
|--|--|---|
| Perfuração de 07 poços tubulares profundos | Alguns poços em fase de teste e outros em fase de interligação ao sistema | Vide fotos 08 a 12 |

| Nome | Vazão (m <sup>3</sup> /h)* | Localização | Obs. |
|---|---|---|---|
| PCC 04 | 5 | ETA | Bomba instalada. interligando |

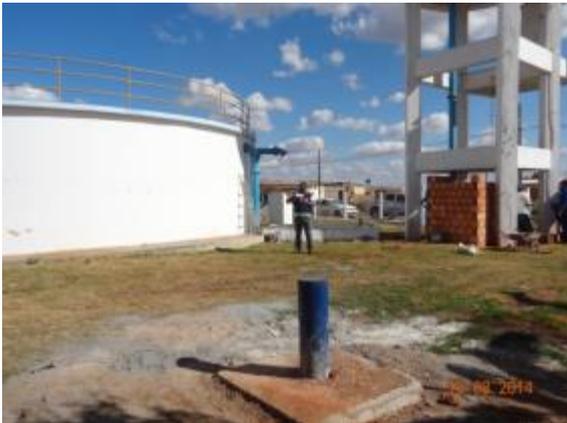
**Foto 9 - Poço PCC6**

| Nome | Vazão (m <sup>3</sup> /h)* | Localização | Obs. |
|---|---|---|---|
| PCC 06 | 10 | Reserv. Rio de Janeiro | A interligar |

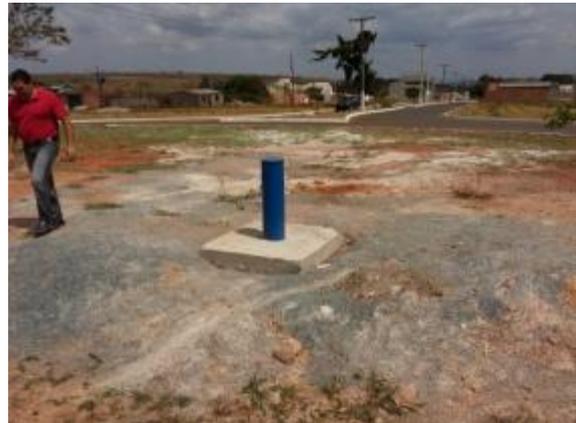
**Foto 10 - Poço PCC8**

| Nome | Vazão (m <sup>3</sup> /h)* | Localização | Obs. |
|---|---|---|---|
| PCC 08 | 5 | Jardim Planalto | Em teste |

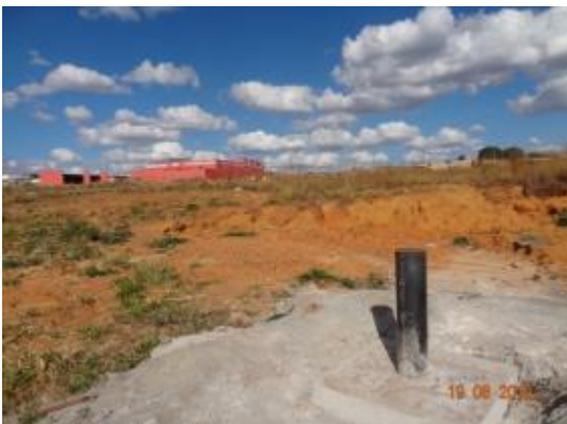
**Foto 11 - Poço PCC9**

| Nome | Vazão (m <sup>3</sup> /h)* | Localização | Obs. |
|---|---|---|---|
| PCC 09 | 15 | Baixada da BR | Em teste |

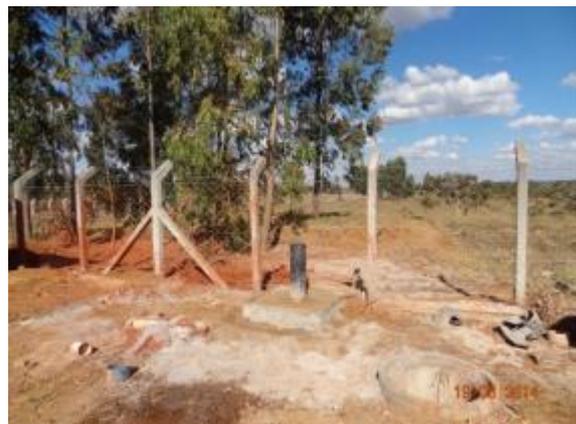
**Foto 12 - Poço PCC10**

| Nome | Vazão (m <sup>3</sup> /h)* | Localização | Obs. |
|---|---|---|---|
| PCC 10 | 40,14 | EEE | Em re-teste |

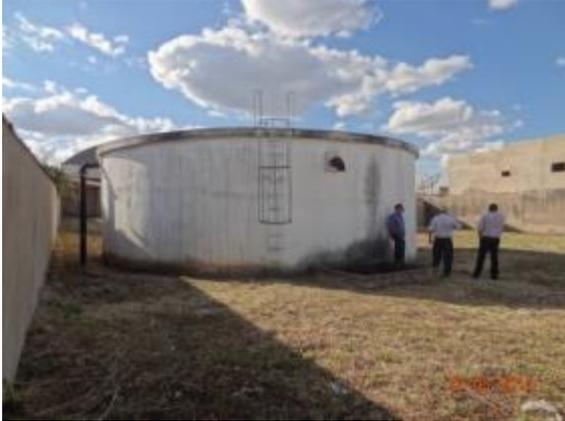
**Foto 13** – Reservatório Setor Sul

| Ação | Estágio Atual | Observações |
|--|--|---|
| Início do funcionamento de novos reservatórios | <ul style="list-style-type: none"> <li><input type="checkbox"/> Semi-enterrado de 500 m<sup>3</sup> na ETA.</li> <li><input type="checkbox"/> Elevado de 150 m<sup>3</sup> Belvedere com as partes civil e hidráulica prontas.</li> <li><input type="checkbox"/> Apoiado de 300 m<sup>3</sup> Setor Sul, com a parte civil pronta</li> </ul> | Vide fotos 14 a 15 |

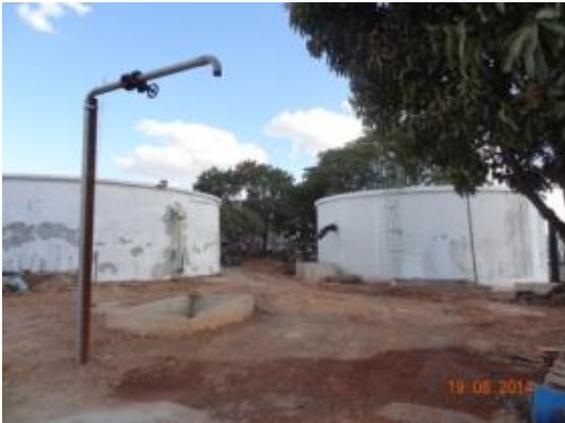
**Foto 15** - Reservatório 500m<sup>3</sup> ETA

Os 3 reservatórios construídos tiveram suas obras iniciadas a alguns anos, e devido ao abandono da construtora anterior, somente estão sendo terminados atualmente. No caso do novo reservatório da ETA, o mesmo entrou em operação a cerca de dois meses.

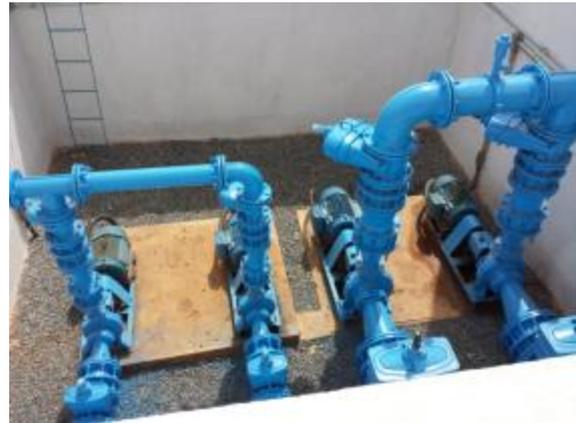
**Foto 16** - EEAT Rio de Janeiro

| Ação | Estágio Atual | Observações |
|--|--|---|
| 3 novas Estações Elevatórias de Água Tratada (EEAT) | Elevatórias já concluídas e operando | Sistemas Centro/Belvedere/Rio de Janeiro, localizadas na área da ETA (Fotos 16 a 18) |
