**RELATÓRIO
DE
FISCALIZAÇÃO**

Cristalina

RF 0004/2016 – GESB

Goiânia, fevereiro de 2016

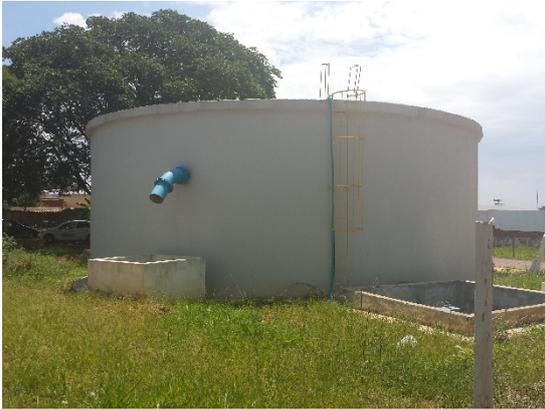
- Novos reservatórios de 500 m³ na ETA (Foto 1), 300 m³ no setor Sul (Foto 2) e Belvedere funcionando (Foto 3);

Foto 1 – Reservatório ETA

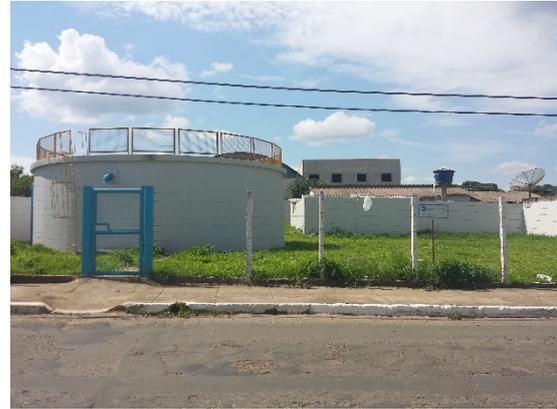
Foto 2 – Reservatório Setor Sul

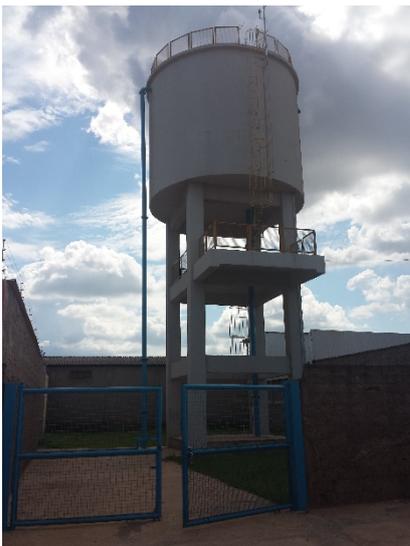
Foto 3 – Reservatório Belvedere

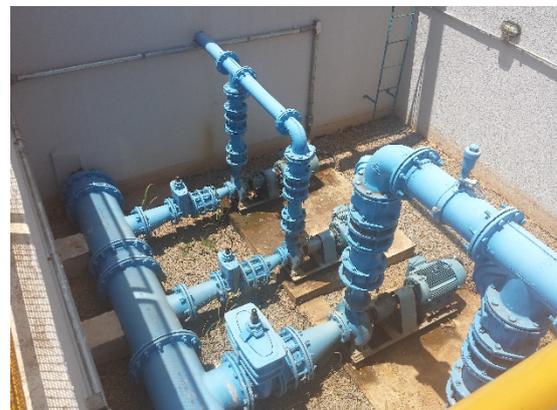
- Mudança dos conjuntos moto-bomba das elevatórias Rio de Janeiro, Centro, Belvedere e Sul (Foto 4);

Foto 4 - EEAT

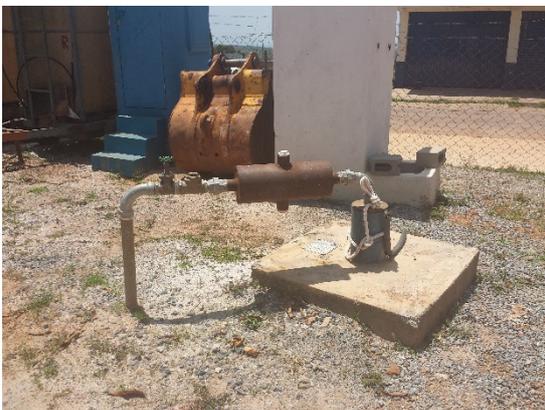
- 8 poços funcionando (P02, P03, P04, P05, P06, P07, PCC 04, PCC10), 2 ainda não ligados (PCC 08 e PCC 11), e mais 2 poços considerados inviáveis devido à baixa vazão (PCC09 e PCC05) – Fotos 5 a 7;

Foto 5 – Poço da ETA (PCC04)

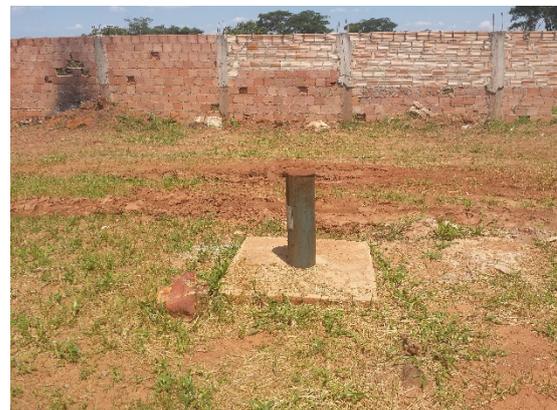
Em relação aos poços, no caso do PCC11 falta a liberação da área pela Prefeitura, visto que o mesmo se localiza dentro da área da mesma, para a interligação do mesmo ao SAA. Como a vazão deste poço é de 48 m³/h, sua interligação será uma grande contribuição ao sistema atual.

Foto 6 – Poço ainda não interligado

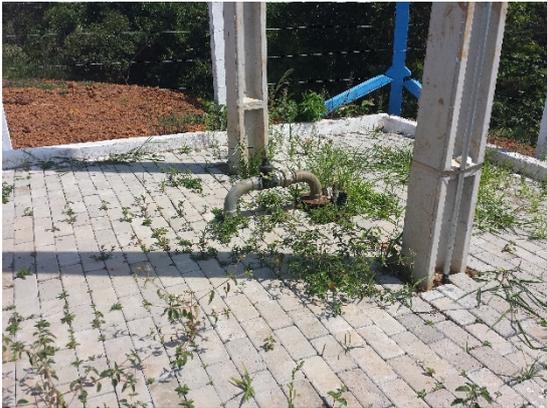
Foto 7 – Poço na área da captação

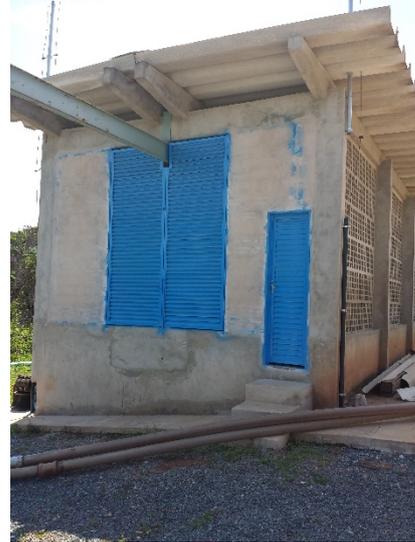
- Nova Caixa de Reunião e EEAB estão quase prontas, mais ainda não funcionais (Fotos 8 e 9).

Foto 8 – Nova EEAB

Neste sentido, foi informado pelo representante da GRS que a conclusão das obras necessárias ao funcionamento da nova EEAB e Caixa de Reunião será realizada com recursos e mão de obra da própria regional no prazo de 30 dias.

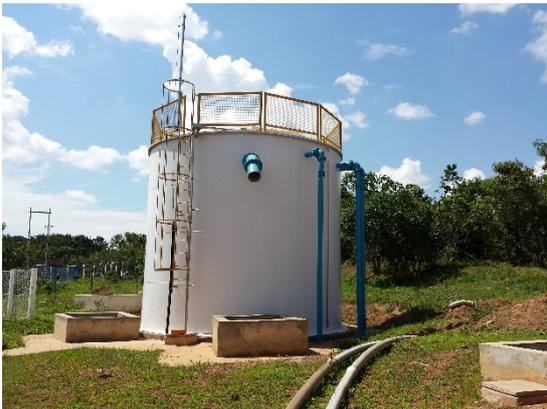
Foto 9 – Nova Caixa de Reunião

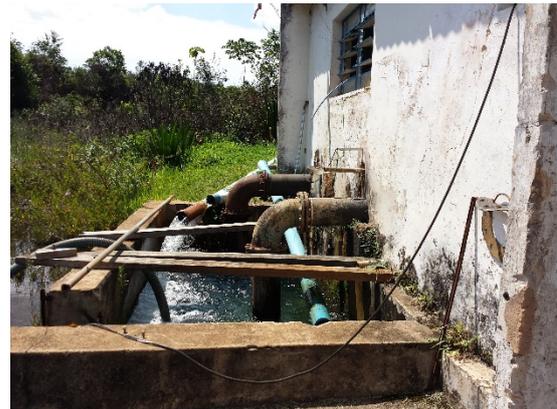
Verifica-se então que a situação do SAA no município continua a mesma da última fiscalização, ocorrida em setembro de 2015, onde a água captada nos poços que se localizam na área da captação funciona apenas como reforço para a captação superficial (Foto 10). Desta forma o volume de água produzido está limitado pela capacidade de bombeamento da EEAB da captação superficial e pela capacidade de produção da ETA, não gerando excedente de produção, mas sim maior custo com o tratamento, visto que a água de poços geralmente necessita somente da cloração.

Foto 10 – Água dos poços reforçando a captação superficial

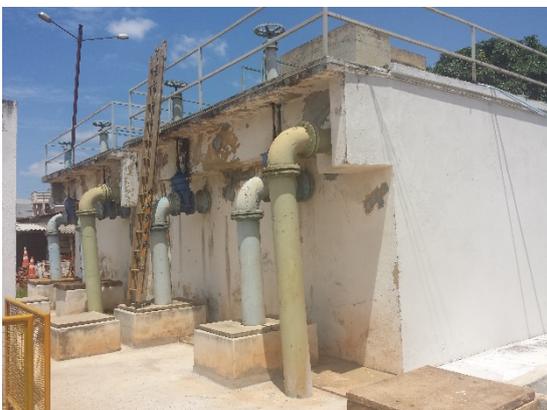
Com relação as obras da ETA, citadas no Ofício nº 4336/2015 – DIEXP, não verificamos in loco nenhuma ação de expansão e melhoria da mesma, conforme Foto 11, mas sim uma ETA repleta de patologias que já foram objeto de autos de infração emitidos por esta Agência.

Foto 11 - ETA

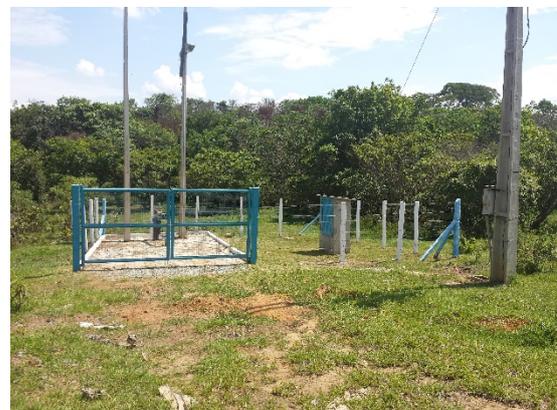
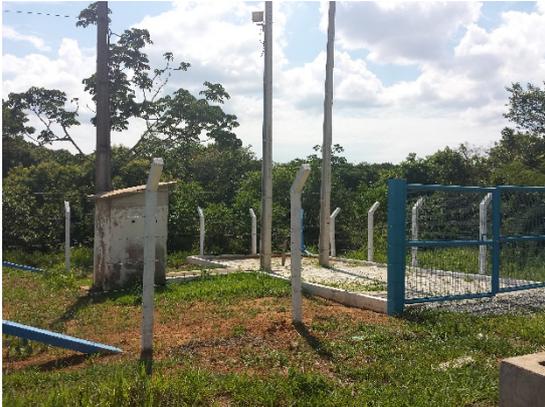
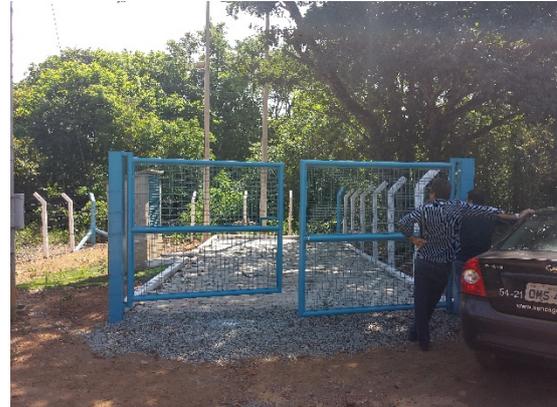
Unidades	Descrição da Não Conformidade	Artigo Infringido ¹	D ²	Determinação	Prazo (dias)	Obs.:
Poços Tubulares profundos	Inexistência de identificação ou identificação inadequada (Fotos 12 a 14).	Art. 11 Inciso I	1	Providenciar a identificação das unidades do SAA.	30	Padronizar e identificar adequadamente todos os poços
	Cadastro dos poços tubulares profundos apresentam divergência de nomenclatura.	Art. 11 Inciso X	2	Atualizar o cadastro dos poços, padronizando a nomenclatura dos mesmos.	60	-

Foto 12 – Poço sem identificação

Foto 13 - Poço sem identificação

Foto 14 - Poço sem identificação
