**RELATÓRIO
DE
FISCALIZAÇÃO**

Anápolis

RF 0020/2015 – GESB

Goiânia, julho de 2015

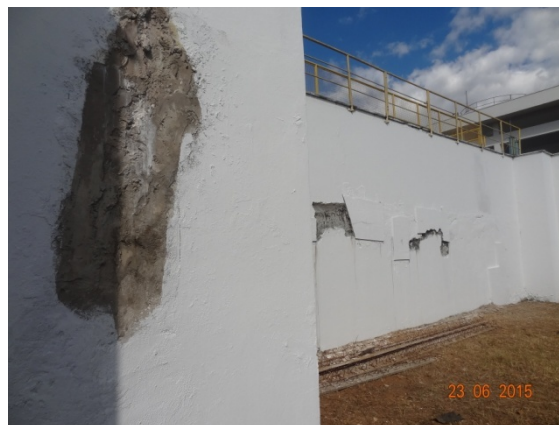
TN ⁷	Não Conformidades Detectadas	Obs.
057/2013	Providenciar a eliminação das infiltrações e eflorescências	Foto 1

Foto 1- Tratamento das eflorescências - ETA

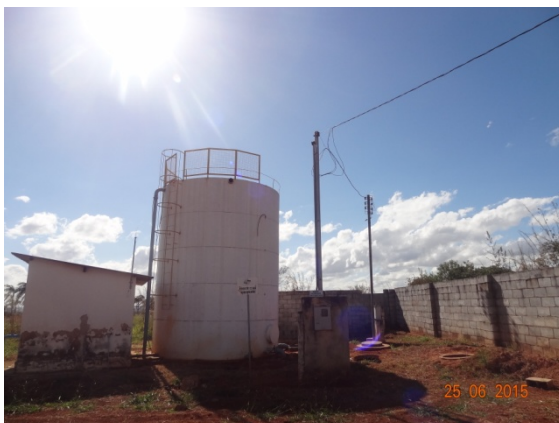
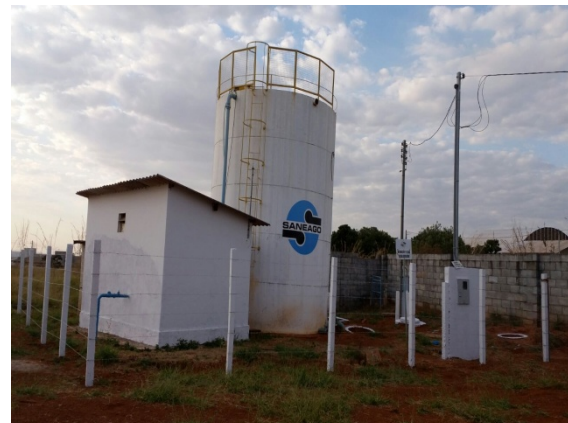
Foto 2- Instalação de cerca - CR Santo Antônio

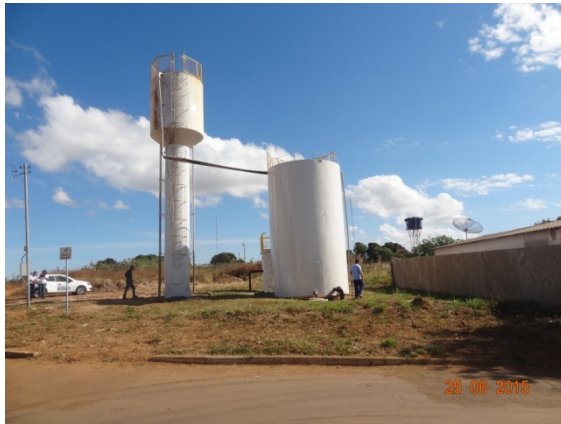
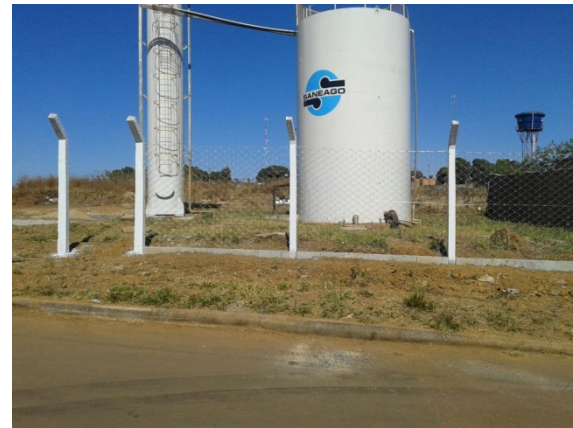
Foto 3- Instalação de cerca - CR Tesouro

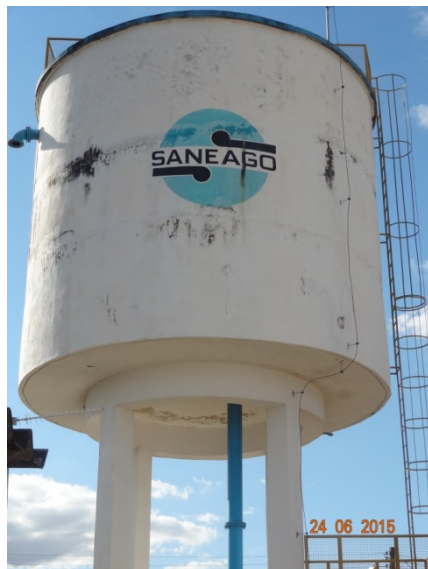
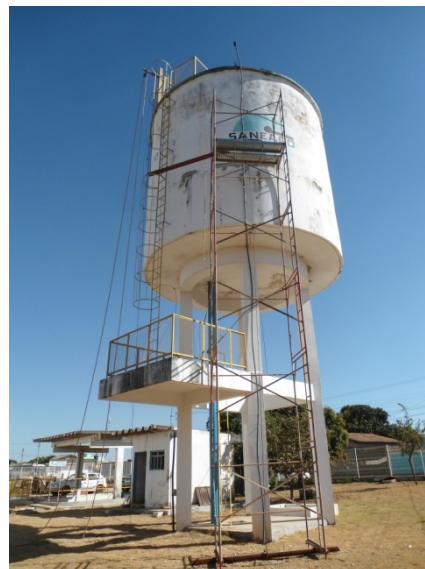
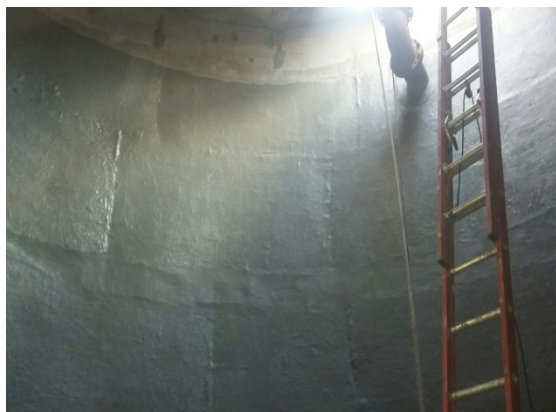
Foto 4 – CR São João – Recuperação das eflorescências e impermeabilização interna

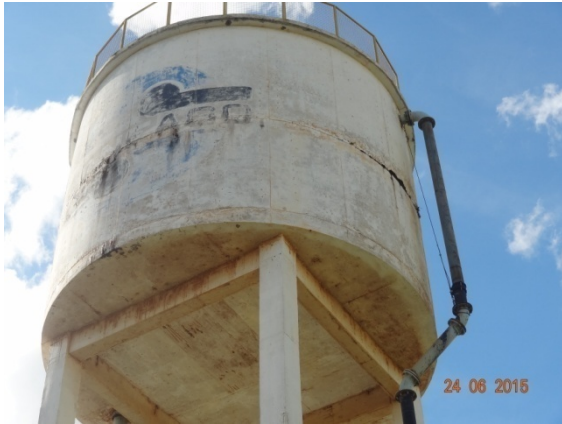
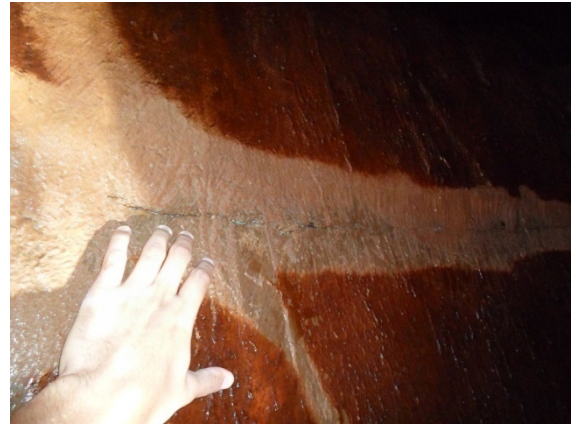
Foto 5 – CR Munir Calixto – Recuperação de eflorescências com impermeabilização interna

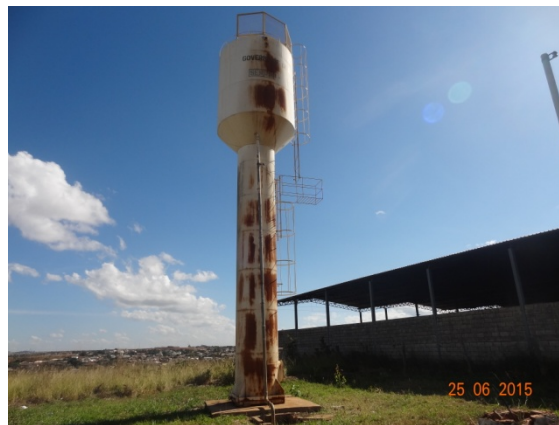
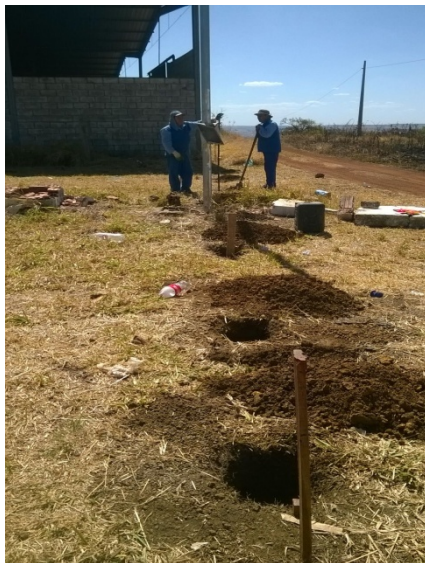
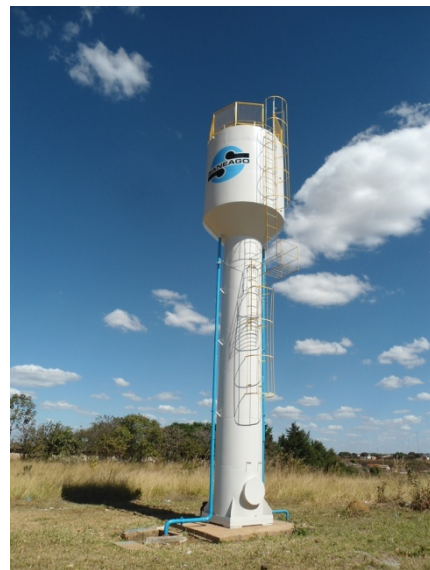
Unidades	Descrição da Não Conformidade	Obs.:
Reservatórios	Inexistência de macromedição	Existe processo para aquisição/instalação do dispositivo de macromedição Locais: CR's Granja Santo Antônio, Munir Calixto, Florença, Tesouro, Bandeiras, Calixtópolis, São Vicente, Residencial Trabalhador, Vivian Park, Santo André, Arco Verde, Anaville, Vale do Sol, Aldeia dos Sonhos, Guanabará, Recanto do Sol, Lapa II, Flor de Liz, Onogás, Vila Formosa
	Local sem cerca de proteção e/ou portão.	CR Granja Santo Antônio (Foto 6) CR Santo Antônio (Foto 2) CR Tesouro (Foto 3)
	Presença de eflorescências e corrosão	CR Munir Calixto (Foto 5) CR São João (Foto 4) CR Granja Santo Antônio (Foto 6)
	Inexistência de identificação.	CR Granja Santo Antônio (Foto 6)

Foto 6 – CR Granja Santo Antônio – Recuperação da corrosão, identificação e montagem da cerca

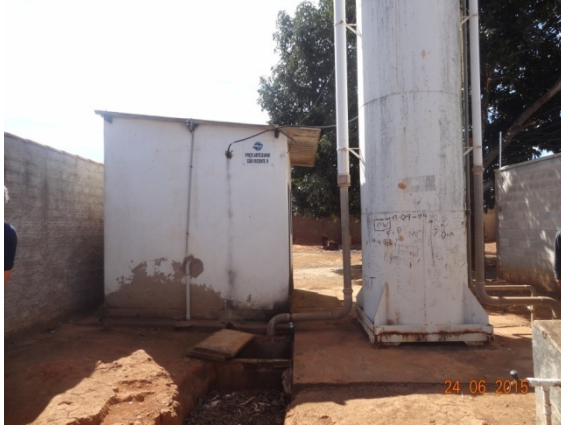
Unidades	Descrição da Não Conformidade	Artigo Infringido ⁷	D ⁸	Determinação	Prazo (dias)	Obs.:
Reservatório	Local sem cerca de proteção e/ou portão.	Art. 13, inciso XIV	01	Instalar cerca e/ou portão.	90	São Vicente (Foto 7) Florença (Foto 8)

Foto 7- CR São Vicente – ausência de cerca/muro na parte dos fundos

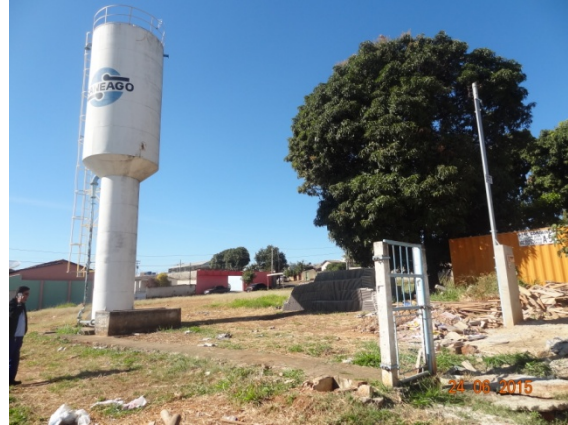
Foto 8- CR Florença – ausência de cerca
