**RELATÓRIO
DE
FISCALIZAÇÃO**

Morrinhos

Saneamento de Goiás S/A - SANEAGO

RF 020/2017 – GESB

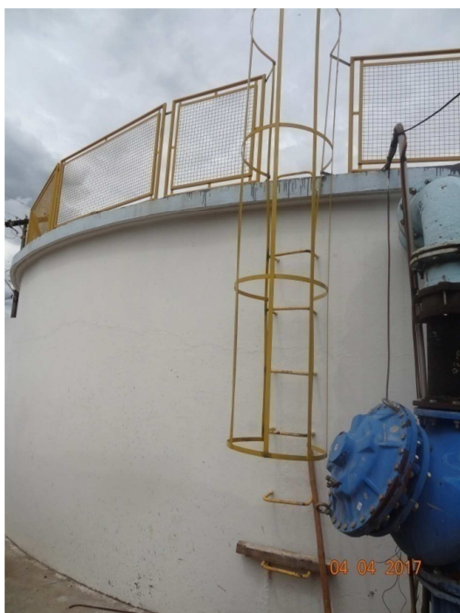
Foto 1 - ETA - Paredes externas sem infiltrações, perda de revestimento, eflorescências e pintura desgastada

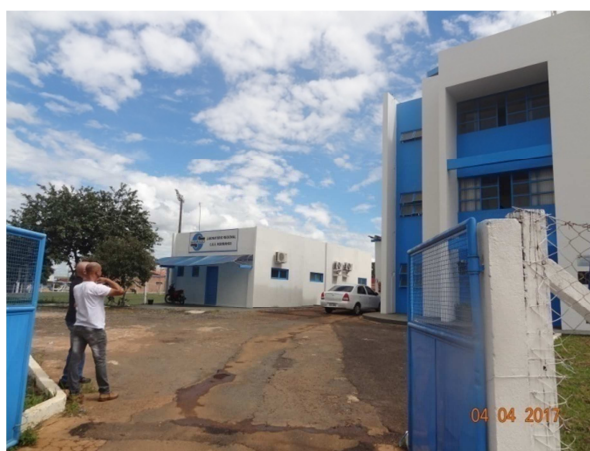
Foto 2 - ETA - Paredes externas sem infiltrações, perda de revestimento, eflorescências e pintura desgastada

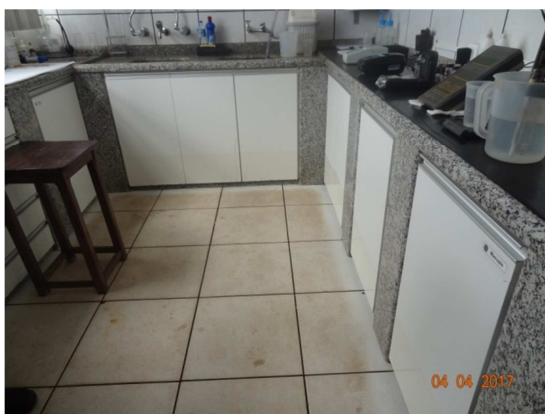
Foto 3 - ETA - armários reparados no Laboratório

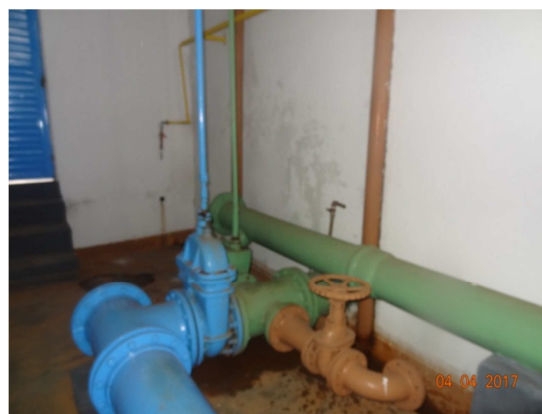
Foto 4 - ETA - Pintura reparada - área de filtração

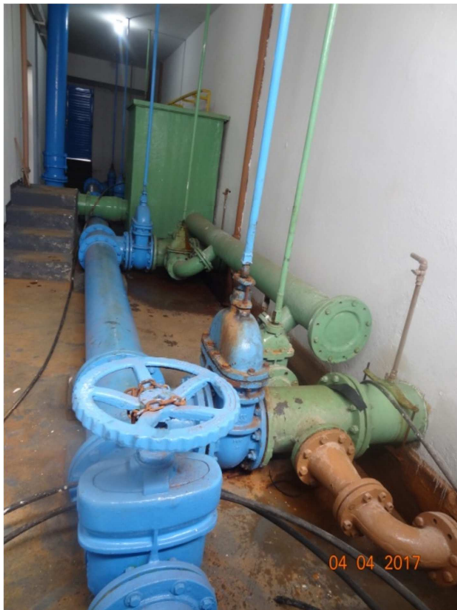
Foto 5 - ETA - Pintura reparada - área de filtração

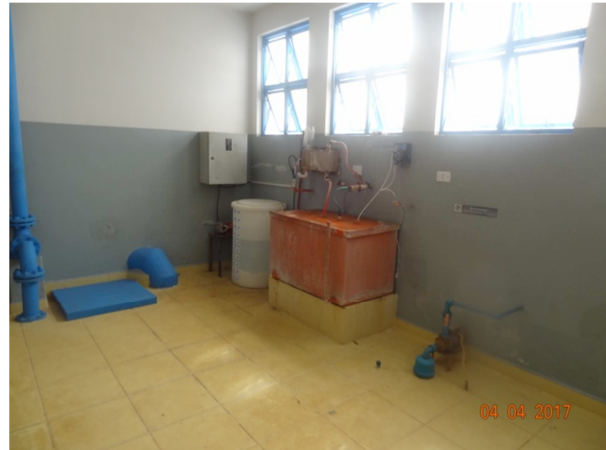
Foto 6 - ETA - Pintura reparada - Casa de Química

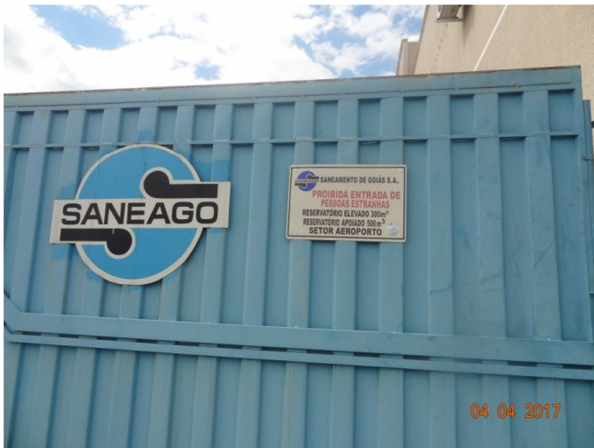
Foto 7 - Instalação de identificação na área do reservatório - Setor Aeroporto

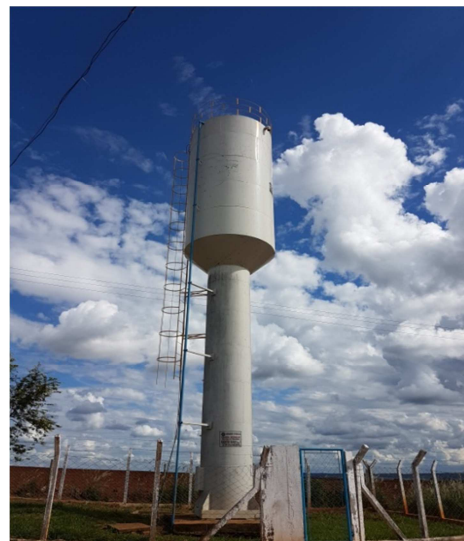
Foto 8 - Instalação de identificação na área do reservatório - Setor Sol Nascente

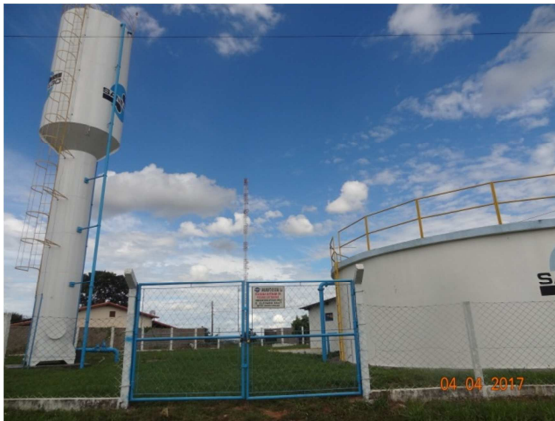
Foto 9 - Correção de infiltrações, mofo e eflorescências - RAP do Jardim Romano

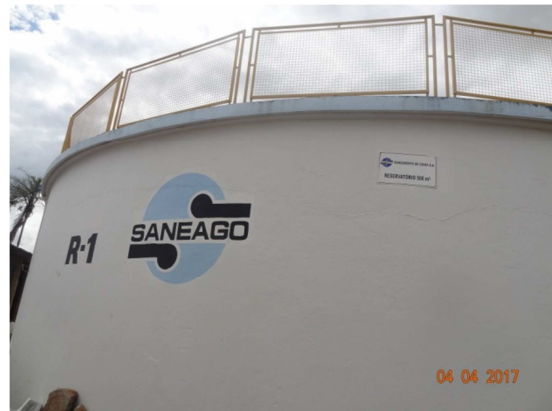
Foto 10 - Instalação de guarda-corpo - reservatório R1

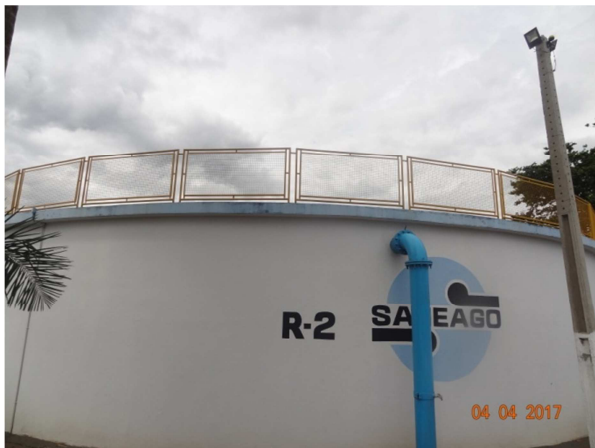
Foto 11 - Instalação de guarda-corpo - reservatório R2

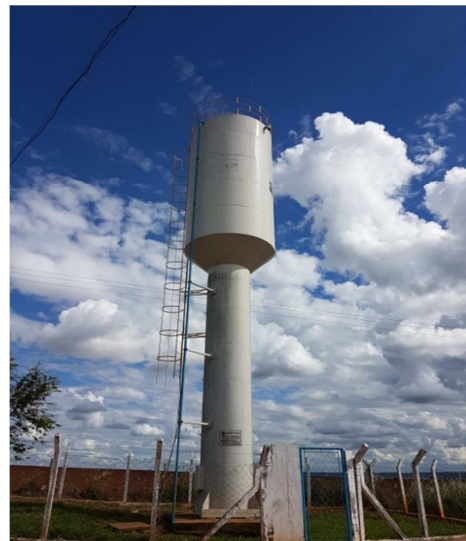
Foto 12 - Instalação de cerca de proteção e portão - Reservatório Setor Sol Nascente
