**RELATÓRIO  
DE  
FISCALIZAÇÃO**

**Luziânia**

**Saneamento de Goiás S/A – SANEAGO**

**RF 0028/2016 – GESB**

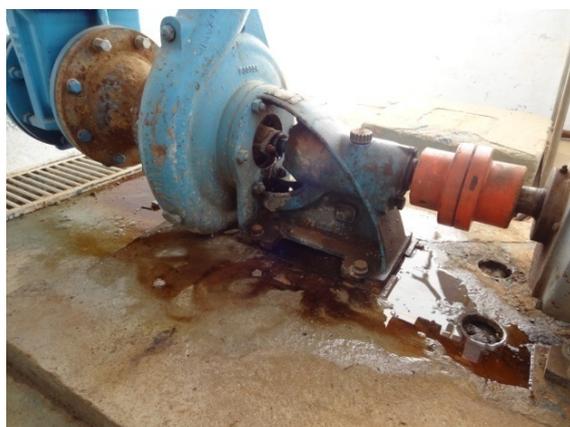
**Foto 1** – EEAT Estrela Dalva V com vazamento na válvula

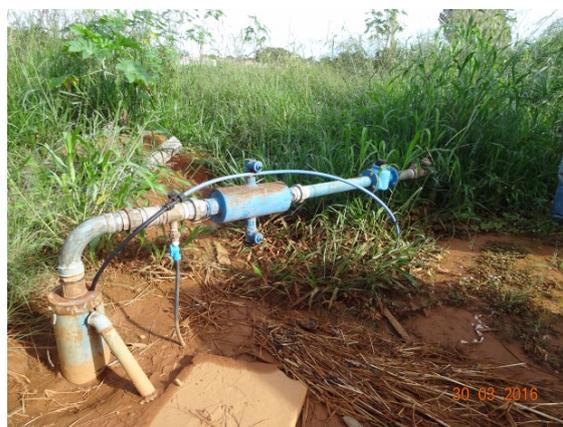
**Foto 2** – Poço 02 Osfaya sem identificação

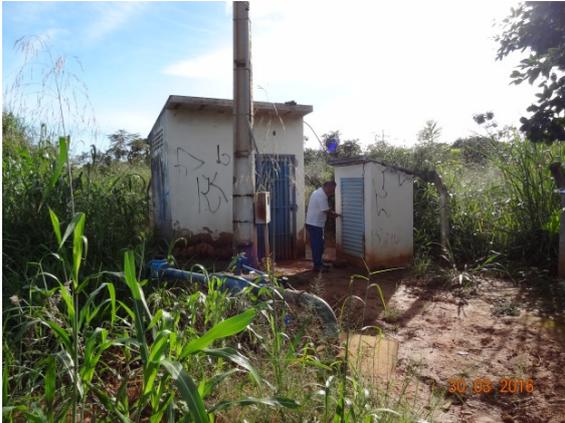
Unidades	Descrição da Não Conformidade	Artigo Infringido <sup>7</sup>	D <sup>8</sup>	Determinação	Prazo (dias)	Obs.:
Poços	<p><b>Poços com inexistência de identificação:</b> Poços Leste Mandu – P02, P13, P14 e P15. Poço BR 040- P12. Poço Vila Guará. Poços Norte Serrinha - Novo, Berlim, P03(Estádio), P02(Fórum) e P01. Poços Osfaya- P01 e P02. Poço caixa da Prefeitura. Poço da Velha P01. Poço Tetra P03. Poço Kally Suzan. Poço Faro. Poço Flamboyant. Poços Zuleika/Ingá - P02, P03, P04 e P06. Poços do Sistema IX - P01, P03, P04, P05, P06, P07, P08 e poço da quadra 134. Poço P01, P02 e P03 do Sistema X. Poço do Parque Sol Nascente. Poço do Jardim Europa (área do reservatório). Poço Casa de Telhas. P02 Ecoville.</p>	Art. 11 Inciso I	3	Providenciar a identificação das unidades do SAA.	30	Foto 2
	<p><b>Poços em condições gerais de limpeza e organização ruim, com mato alto:</b> Poço Ecoville P02. Poço Vila Guará. Poço Parque Alvorada. Poço Parque Cerrado P02. Poços Osfaya P01 e P02. Poço da Velha P01. Poço Tetra P03. Poço Casinhas do Marília. Poço Jardim Planalto. Poço Flamboyant. Poço do Zuleika/Ingá P02. Poço Juiz de Fora. Poço do Ingá P02 e P04. Poço São Paulo/Ingá P11. Poço Parque Sol Nascente e Poço Casa de Telhas. Poço P03 do Zuleika. Poço Faro. Poço Caixa da Prefeitura.</p>	Art. 11, inciso XIV	2	Providenciar e manter a limpeza das áreas	30	Foto 3

**Foto 3** –Poço 02 Osfaya com mato alto

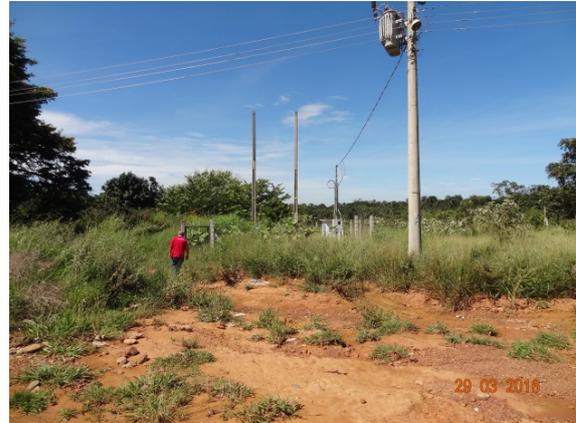
**Foto 4** –Poço Parque Alvorada com acesso difícil

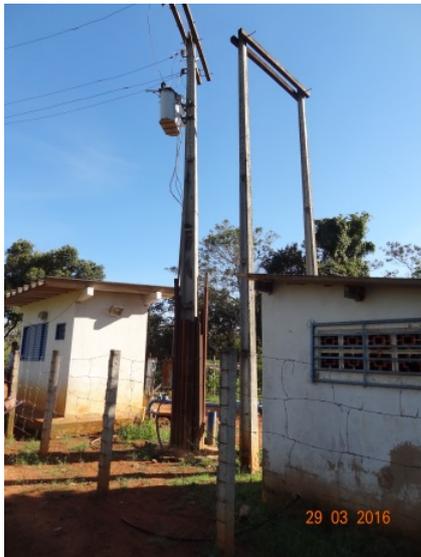
**Foto 5** – Poço Dial com pintura desgastada

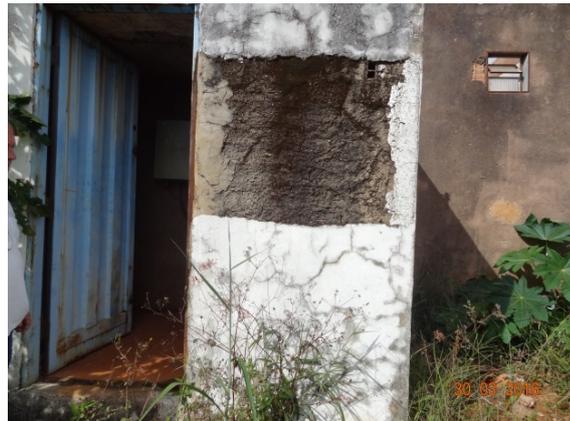
**Foto 6** – Poço 03 Tetra com perda de revestimento

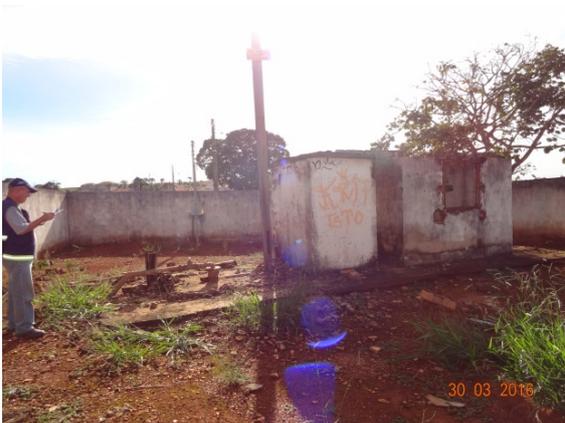
**Foto 7** – Poço 01 Osfaya corrosão e edificações danificadas

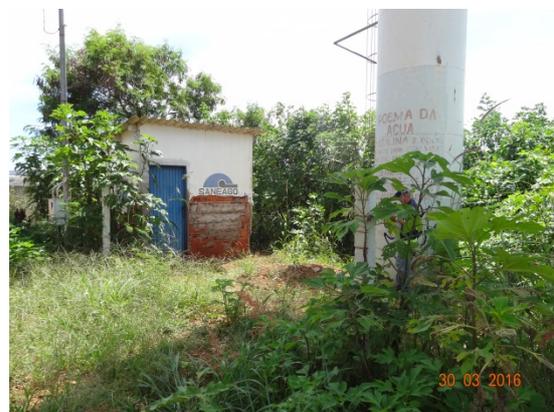
**Foto 8** – Ausência de cerca de proteção no poço Flamboyant

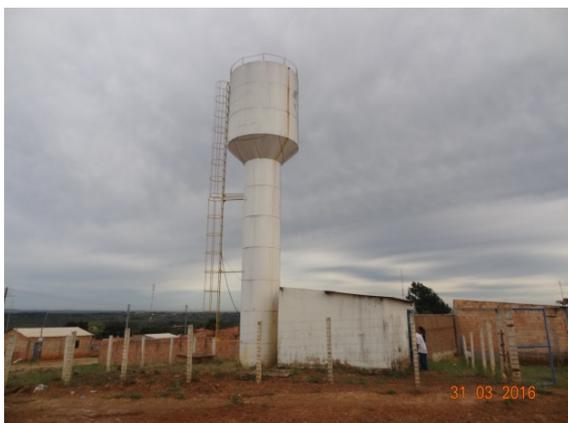
Reservatórios	<p>REL Jardim Europa e RAP do sistema X com inexistência de identificação.</p>	Art. 11 Inciso I	3	Providenciar a identificação das unidades do SAA.	30	Foto 9

**Foto 9** – REL Jardim Europa sem identificação

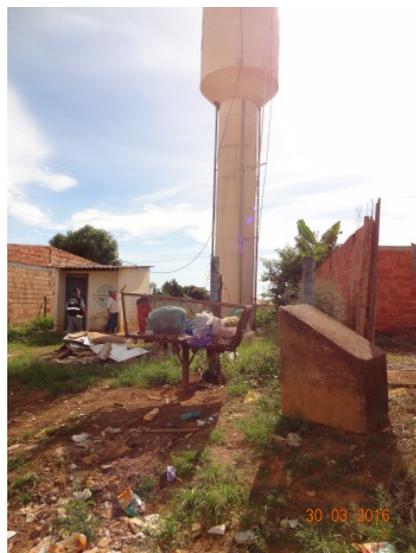
Unidades	Descrição da Não Conformidade	Artigo Infringido <sup>7</sup>	D <sup>8</sup>	Determinação	Prazo (dias)	Obs.:
Reservatórios	<b>Reservatórios com mato alto e condições gerais de limpeza e organização em estado ruim:</b> RAP do Dial. REL do Osfaya. REL do Mingone I e II. REL Casinhas do Marília. REL do Marília. RAP caixa de reunião/Botucatu. RAP do Sol Nascente.	Art. 11, inciso XIV	2	Providenciar e manter a organização e limpeza das áreas.	30	-
	<b>Reservatórios com inexistência de dispositivo de macromedição:</b> REL sistema Ecoville. REL sistema Terra Park. RAP e REL sistema Sion. RAP e REL sistema Parque Alvorada. RAP sistema Park Cerrado caixa de reunião. Sistema Ingá REL do Zuleika caixa de reunião, RAP caixa de reunião/Botucatu. RAP e REL sistema Sol Nascente. REL sistema Casa de Telhas. RAP do sistema X. REL sistema IX	Art. 12, inciso XVIII	7	Providenciar macromedidor	90	-
	<b>Reservatórios sem muro e/ou cerca, sem portão de segurança e/ou cadeado.</b> REL do Mingone I e II. REL do Jardim Europa.	Art. 13, inciso XIV	6	Providenciar a segurança das instalações do SAA.	90	Foto 10

**Foto 10** – REL Mingone I sem muro/cerca de proteção

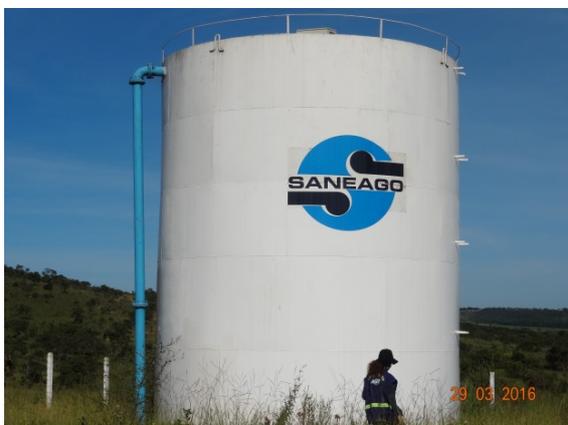
<b>Cerca e/ou muro danificados:</b> REL do Jardim Europa. REL Casa de Telhas. RAP Dial. REL Casinhas do Marília. RAP Dial com ausência de escada.	Art. 13, inciso XIV	8	Providenciar manutenção das instalações e equipamentos	90	Foto 11

**Foto 11** – RAP Dial com ausência de escada

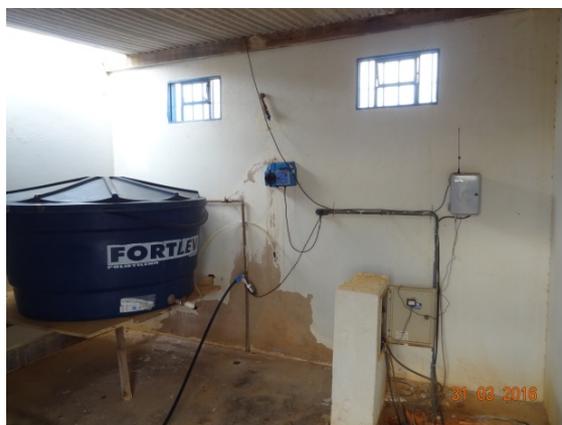
**Foto 12** – REL Jardim Europa: casa de cloração com perda de revestimento e telhado quebrado
