**RELATÓRIO
DE
FISCALIZAÇÃO**

Pires do Rio - Retorno

Saneamento de Goiás S/A - SANEAGO

RF 0029/2017 – GESB

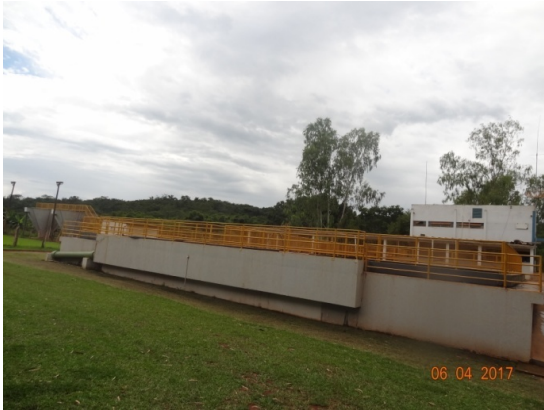
| TN ¹ | Não Conformidades Detectadas | Obs. |
|---|---|---|
| 020/2016 | Edificações da ETA com presença de trincas e infiltrações e pintura desgastada. | Foto 1 |

Foto 1 - Edificações da ETA com reparos de trincas, infiltrações e pintura desgastada.

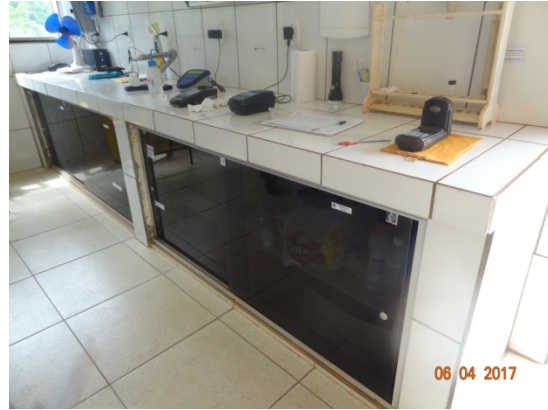
| TN ¹ | Não Conformidades Detectadas | Obs. |
|---|---|---|
| 020/2016 | Armários do laboratório danificados (ETA) | Foto 2 |

Foto 2 - Armários do Laboratório reparados.

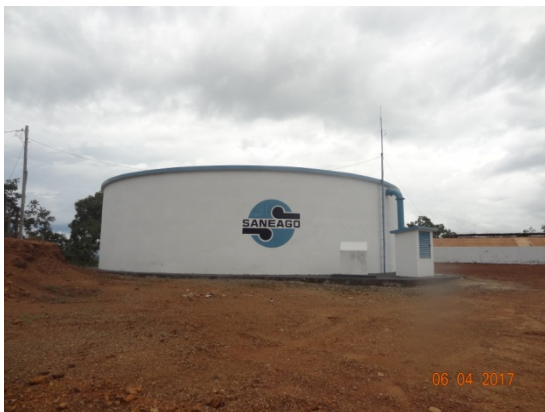
| TN ¹ | Não Conformidades Detectadas | Obs. |
|---|---|---|
| 021/2016 | Pintura desgastada e perda de revestimento no Reservatório A (500 m ³) | Foto 3 |

Foto 3 - Reservatório A - reparada pintura e revestimento.

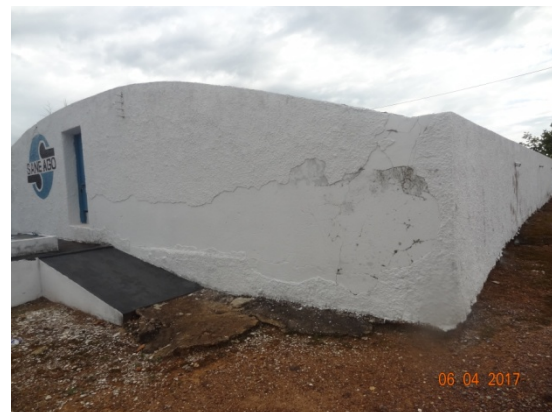
| TN ¹ | Não Conformidades Detectadas | Obs. |
|---|---|---|
| 021/2016 | Pintura desgastada e perda de revestimento no Reservatório B (1000 m ³) | Foto 4 e 5 |

Foto 4 - Reservatório B - reparada pintura e revestimento.

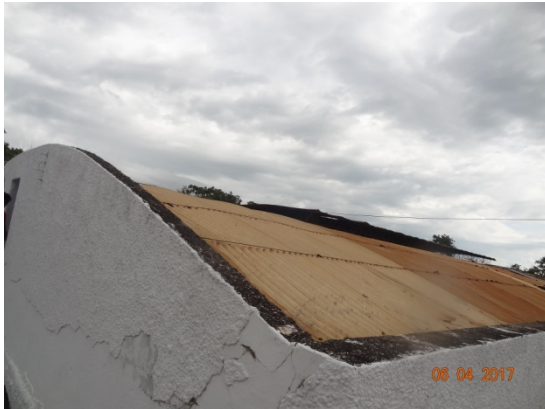
Foto 5 - Reservatório B - reparada pintura e revestimento.

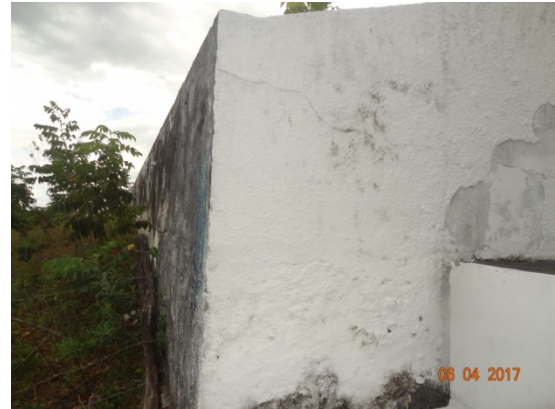
| TN ¹ | Não Conformidades Detectadas | Obs. |
|---|---|---|
| 021/2016 | Armadura de aço exposta e com ferrugem - Reservatório B | Foto 6 |

Foto 6 - Reservatório B - reparado local em que havia ferragem de aço exposta e com ferrugem.
