**RELATÓRIO
DE
FISCALIZAÇÃO**

Morrinhos

RF 0033/2015 – GESB

Consta desse relatório, os resultados da fiscalização realizada no dia **14 de julho de 2015**, no município de **Morrinhos**, pertencente à Gerência Regional de Serviços (GRS) de **Morrinhos**.

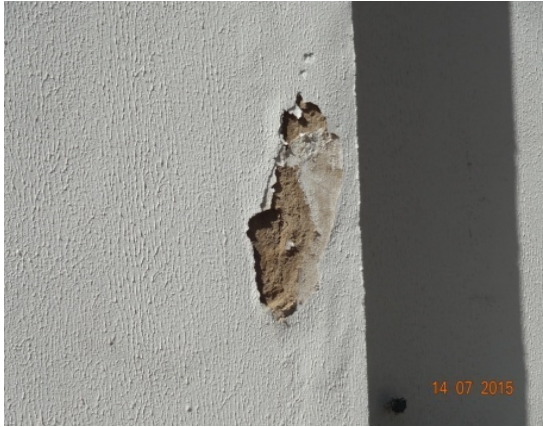
Unidades	Descrição da Não Conformidade	Artigo Infringido ⁷	D ⁸	Determinação	Prazo (dias)	Obs.:
ETA	Paredes externas com infiltrações, perda de revestimento, eflorescências, pintura desgastada e armários danificados no laboratório.	Art. 13, inciso XIV	1	Reparar parede com perda de revestimento, pintura desgastada, retirar infiltração e eflorescência, e armários do laboratório.	180	Fotos 1, 2 e 3
	Pintura desgastada na área de filtração e casa de química.	Art. 13, inciso XIV	2	Providenciar manutenção das instalações e equipamentos.	30	Foto 4 e 5
Reservatórios	Inexistência de identificação nas áreas dos reservatórios: Setor Aeroporto e Setor Sol Nascente.	Art. 11, inciso I	3	Providenciar identificação das unidades do SAA.	30	Fotos 6 e 7
	Presença de infiltrações, mofo e eflorescências no reservatório apoiado Setor Jardim Romano. Ausência de guarda-corpos nos reservatórios: R1 e R2. Não há cerca de proteção e/ou portão, no reservatório Sol Nascente.	Art. 13, inciso XIV	4	Realizar a recuperação das estruturas dos reservatórios e instalar cerca de proteção/portão e guarda-corpo.	180	Fotos 8, 9, 10, 11 e 12

Foto 1 – Perda de revestimento

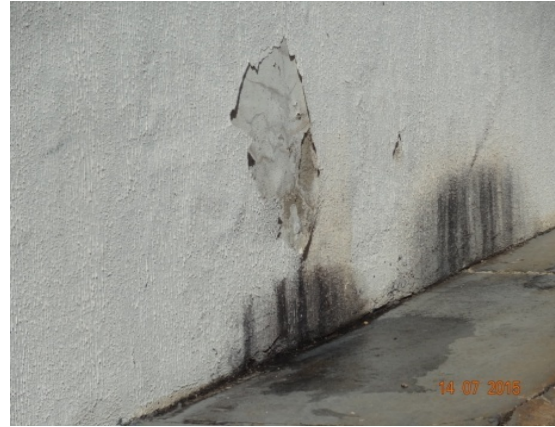
Foto 2 – Parede externa com infiltração

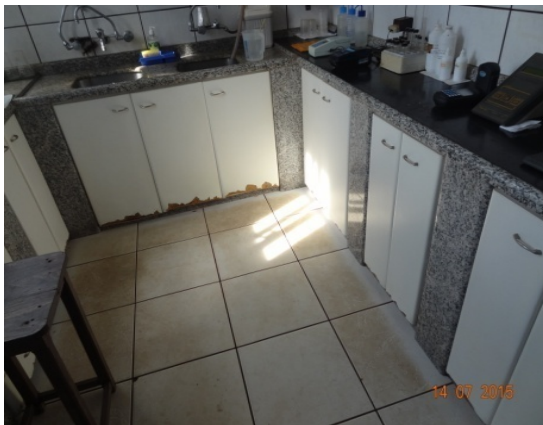
Foto 3 – Armários danificados

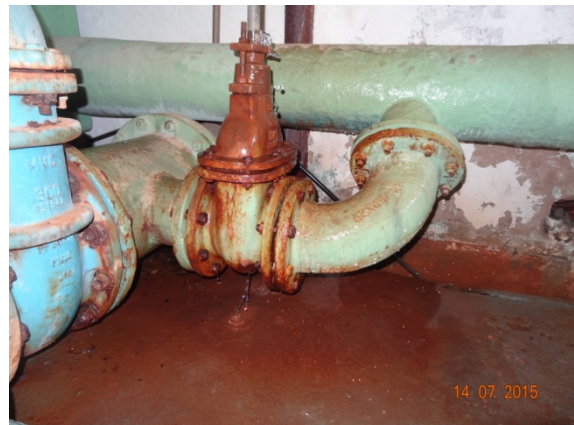
Foto 4 – Pintura desgastada

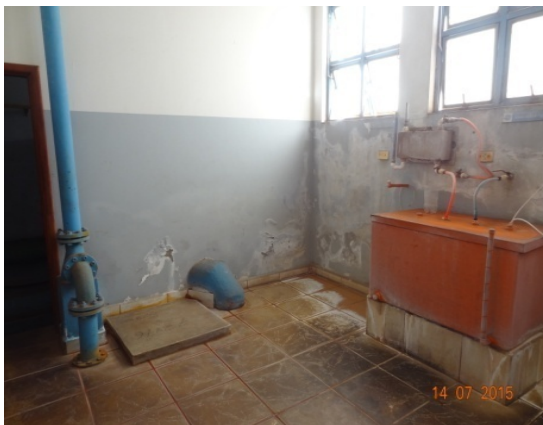
Foto 5 – Pintura desgastada

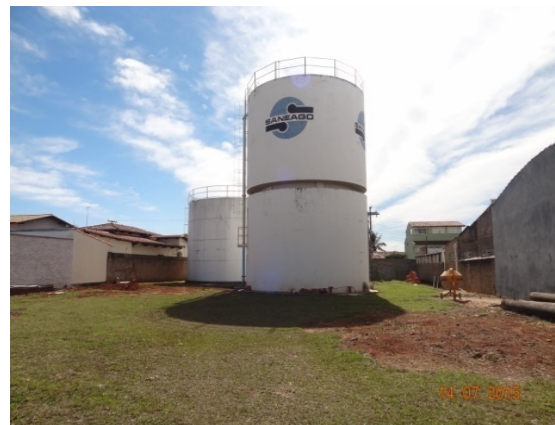
Foto 6 – Sem placa de identificação

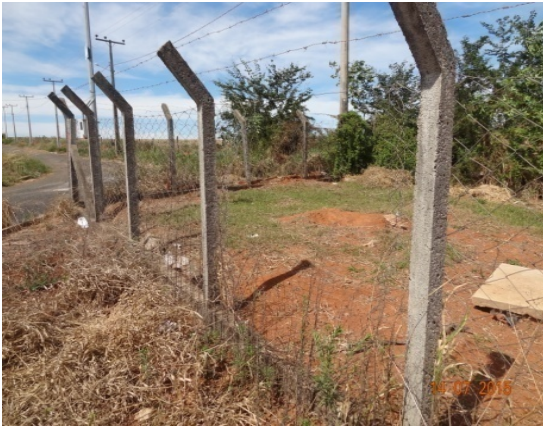
Foto 7 – Sem placa de identificação

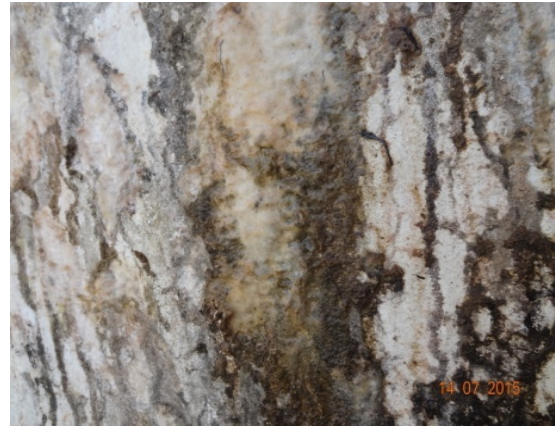
Foto 8 – Presença de infiltração e mofo

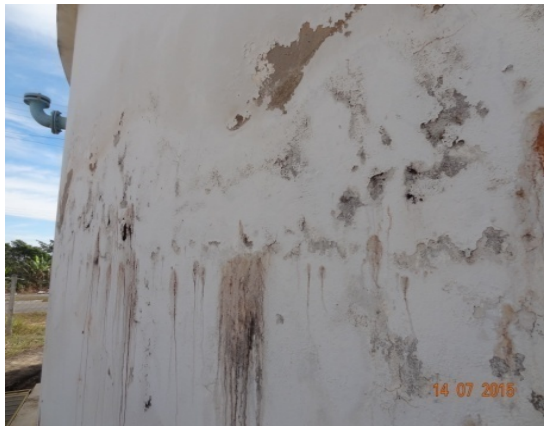
Foto 9 – Presença de eflorescências

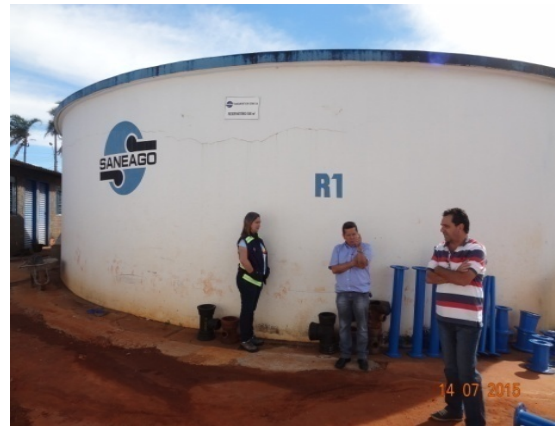
Foto 10 – Res. R1 ausência de guarda-corpos

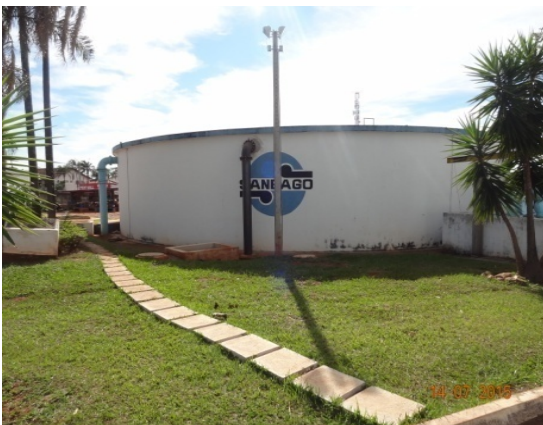
Foto 11 – Res.2 sem guarda-corpos

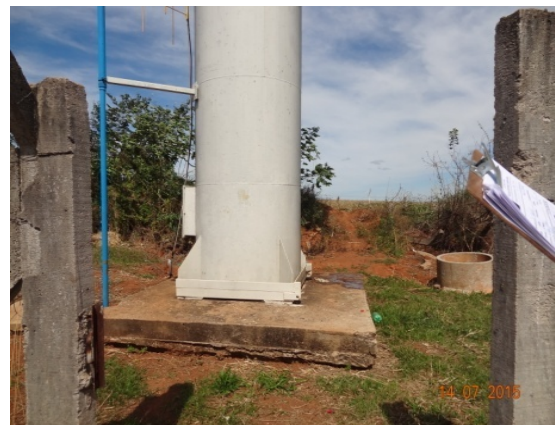
Foto 12 – Ausência cerca de proteção e/ou portão
