**RELATÓRIO
DE
FISCALIZAÇÃO**

Ipameri

Saneamento de Goiás S/A – SANEAGO

RF 0037/2015 – GESB

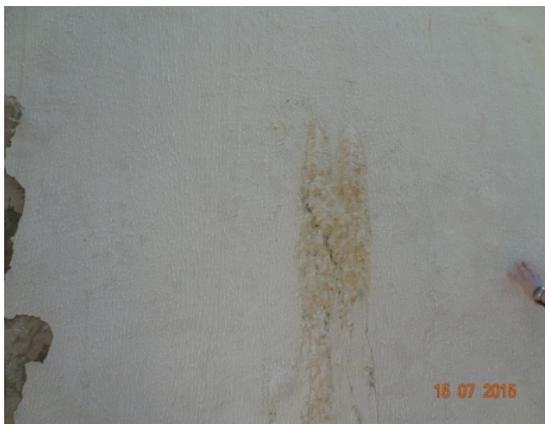
Foto 1 – ETA com eflorescências

Unidades	Descrição da Não Conformidade	Artigo Infringido ⁷	D ⁸	Determinação	Prazo (dias)	Obs.:
ETA	Eflorescências e perda de revestimento área externa.	Art. 13, inciso XIV	2	Recuperar perda de revestimento na parede e eflorescência.	180	Fotos 1 e 2
	Não existe livro de ocorrências da ETA.	Art. 11, inciso XIII	3	Realizar e manter registro atualizado das ocorrências na ETA	30	-
	Estrutura física da elevatória com trincas e pintura desgastadas.	Art. 13, inciso XIV	4	Providenciar manutenção das instalações e equipamentos.	180	Fotos 3, 4 e 5
Reservatórios	Res. setor Tolentino II com eflorescências. Res. escritório antigo (R4) com pintura desgastada e infiltração.	Art. 13, inciso XIV	5	Retirar infiltração, eflorescência e pintura desgastada.	180	Fotos 6, 7, 8 e 9

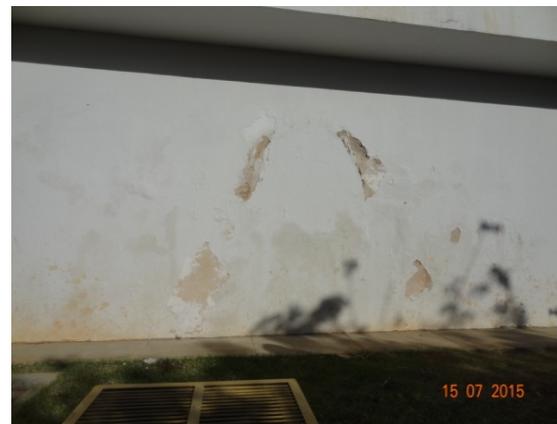
Foto 2 – ETA com perda de revestimento

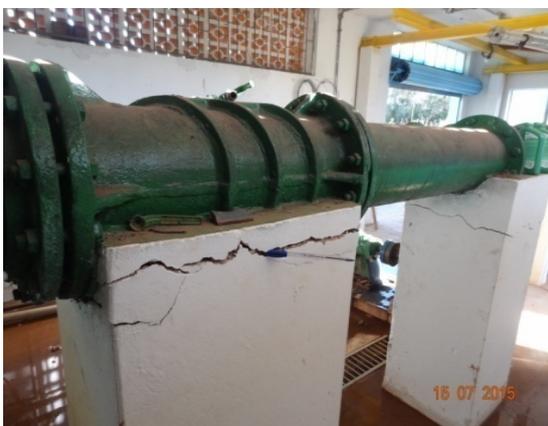
**Foto 3** – Trincas na estrutura da EE

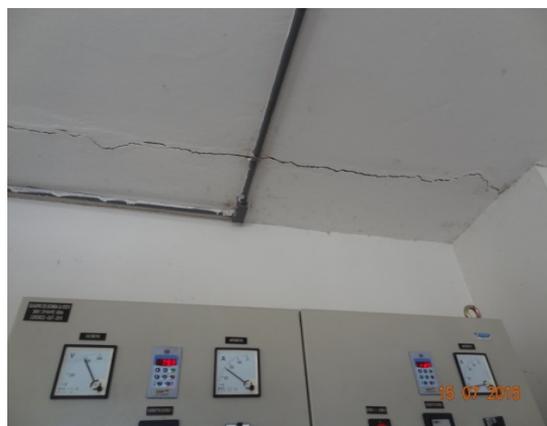
**Foto 4** – Trincas no teto da EE

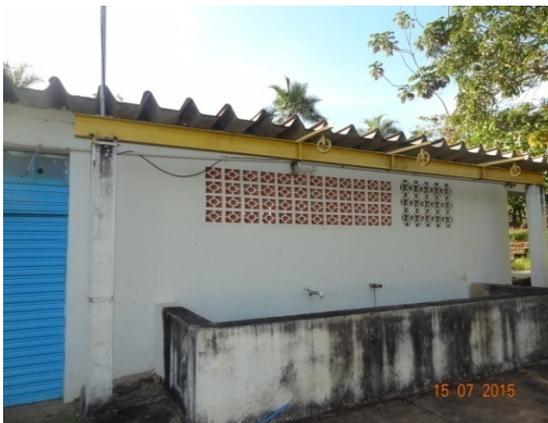
**Foto 5** – Pintura desgastada na EE

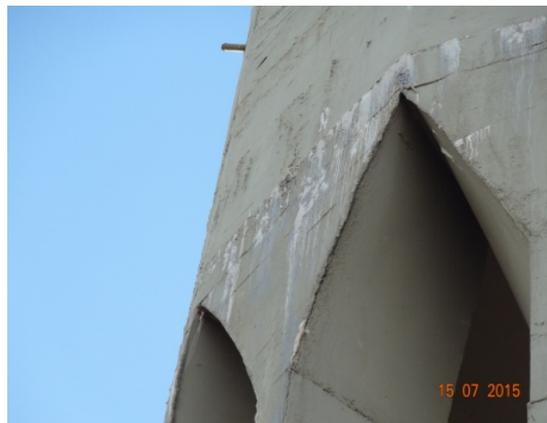
**Foto 6** – Res. com eflorescências/ norte

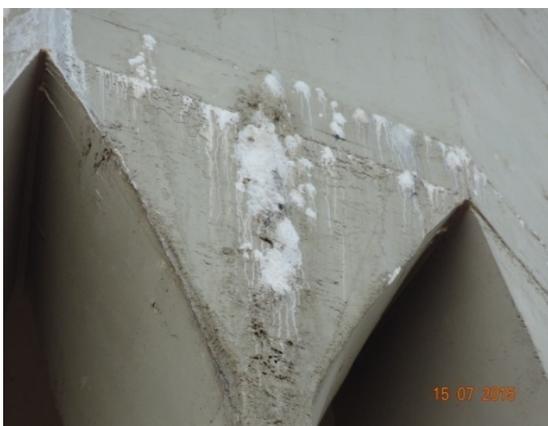
**Foto 7** – Res. com eflorescências/ sul

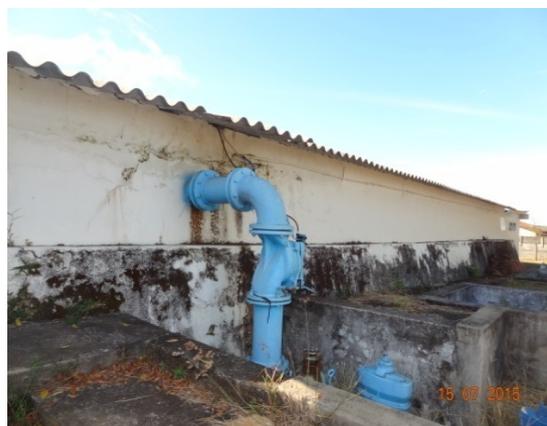
**Foto 8** – Res. com pintura desgastada

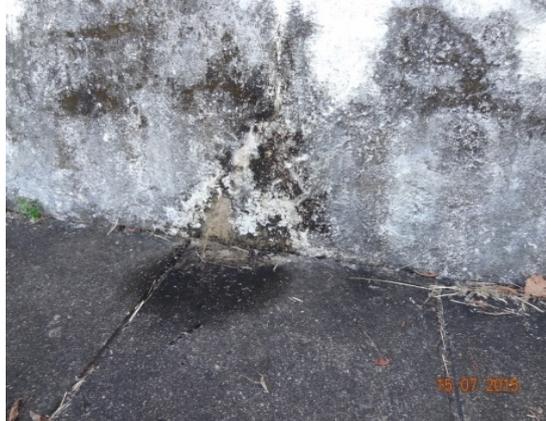
Foto 9 – Res. com infiltração
