# **RELATÓRIO DE FISCALIZAÇÃO**

**Jaraguá**

**Saneamento de Goiás S/A – SANEAGO**

**RF 0049/2016 – GESB**

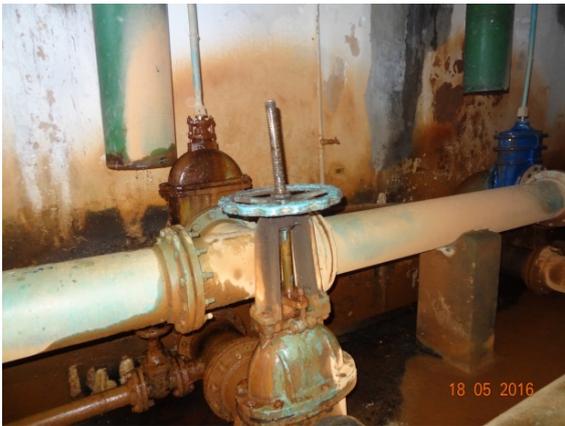
**Foto 1** –Galeria de filtros com vazamentos

Unidades	Descrição da Não Conformidade	Artigo Infringido <sup>1</sup>	D <sup>2</sup>	Determinação	Prazo (dias)	Obs.:
ETA	Exaustor da sala de cloração não está funcionando.	Art. 13, inciso XIV	01	Providenciar a manutenção ou troca do exaustor.	90	-
	Vazamento nas galerias de filtros.	Art. 13, inciso XIV	02	Providenciar manutenção das instalações e equipamentos.	30	Foto - 01
	Eflorescências e pintura desgastada, perda de revestimento e ferrugem exposta na edificação da ETA e galeria de filtros	Art. 13, inciso XIV	03	Providenciar a recuperação das patologias detectadas	180	Foto - 02

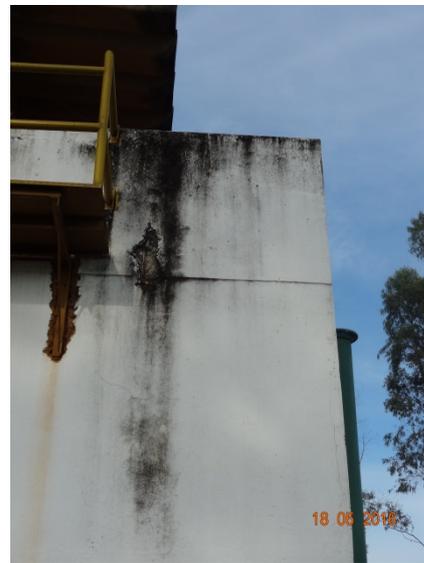
**Foto 2** –Perda de reboco e ferragem exposta na edificação da ETA

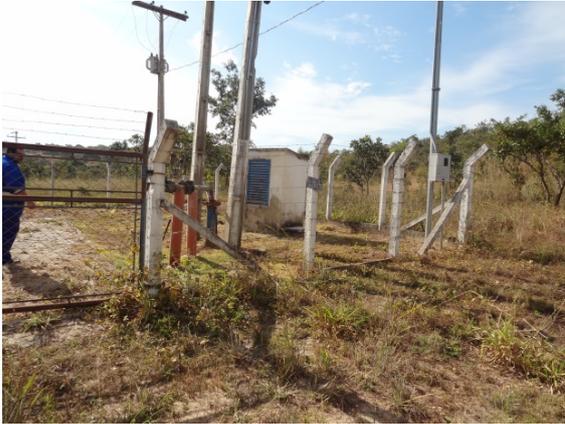
**Foto 3** – Poço sem identificação

Unidades	Descrição da Não Conformidade	Artigo Infringido <sup>1</sup>	D <sup>2</sup>	Determinação	Prazo (dias)	Obs.:
Poços	Inexistência de identificação.	Art. 11 Inciso I	04	Providenciar a identificação das unidades do SAA.	30	Foto - 03
Reservatórios	Pintura desgastada no REL da ETA, ferragem exposta nos RAP (R1) e (R2) e borda quebrada no RAP (R3)	Art. 13, inciso XIV	05	Providenciar a recuperação da pintura.	180	Foto - 05

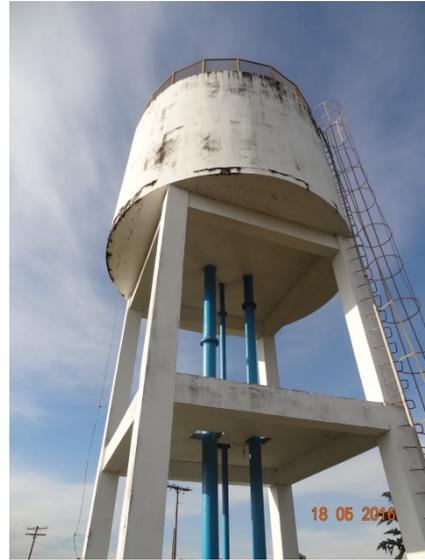
**Foto 3** – REL com pintura desgastada
