**RELATÓRIO
DE
FISCALIZAÇÃO**

Saneamento de Goiás S/A – SANEAGO

RF 0050/2015 – GESB

Consta desse relatório, os resultados da fiscalização realizada ao período de **8 a 17 de abril de 2015**, no município de **Goiânia**, pertencente à Gerência Regional de Serviços (GRS) de Goiânia.

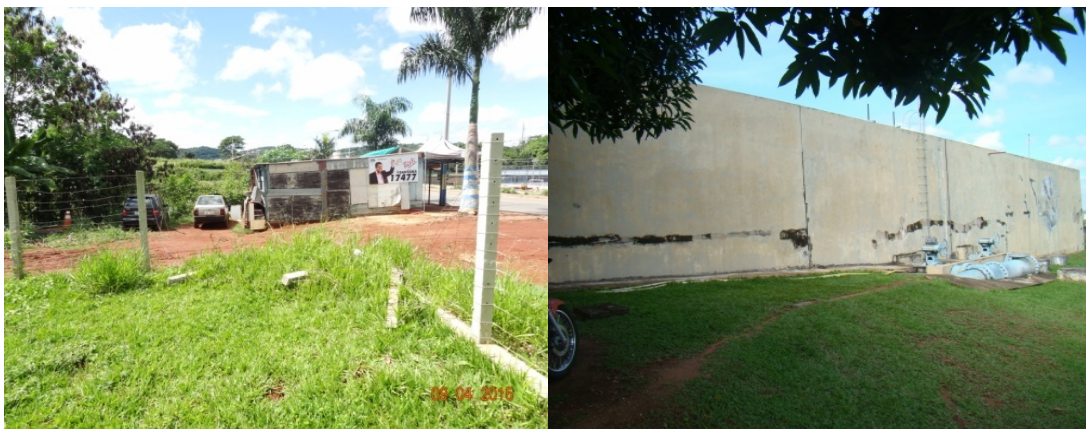
| Unidades | Descrição da Não Conformidade | Artigo Infringido ⁷ | D ⁸ | Determinação | Prazo (dias) | Obs.: |
|---|--|---|---|---|---|--|
| | Cerca de proteção danificada | Art. 13, inciso XIV | 6 | Instalar cerca e/ou portão | 90 | Booster Vale dos Sonhos (Foto 1) |

| Unidades | Descrição da Não Conformidade | Artigo Infringido ⁷ | D ⁸ | Determinação | Prazo (dias) | Obs.: |
|---|---|---|---|--|---|--|
| | Ausência de guarda-corpos | Art. 13, inciso XIV | 12 | Providenciar a instalação de guarda-corpos | 180 | Serrinha - (Foto 2) e SENAC (Foto 5, 6 e 7) |

Foto 1 - Vale dos Sonhos - cerca caída **Foto 1 - Res. Serrinha sem guarda-corpo**

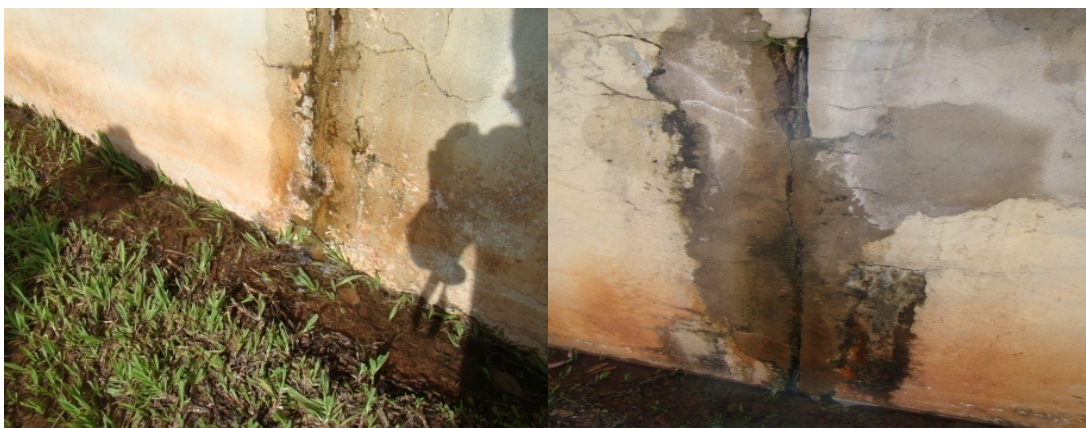
| Unidades | Descrição da Não Conformidade | Artigo Infringido ⁷ | D ⁸ | Determinação | Prazo (dias) | Obs.: |
|---|---|---|---|--|---|--|
| | Presença de trincas | Art. 13, inciso XIV | 9 | Providenciar a recuperação da estrutura, eliminando as trincas | 180 | CELG (Foto 3 e 4) e Jardim Curitiba |

Foto 3 - CELG Res. com vazamentos nas laterais/ juntas do tanque

Foto 4 - CELG Res. com vazamentos nas laterais/juntas do tanque

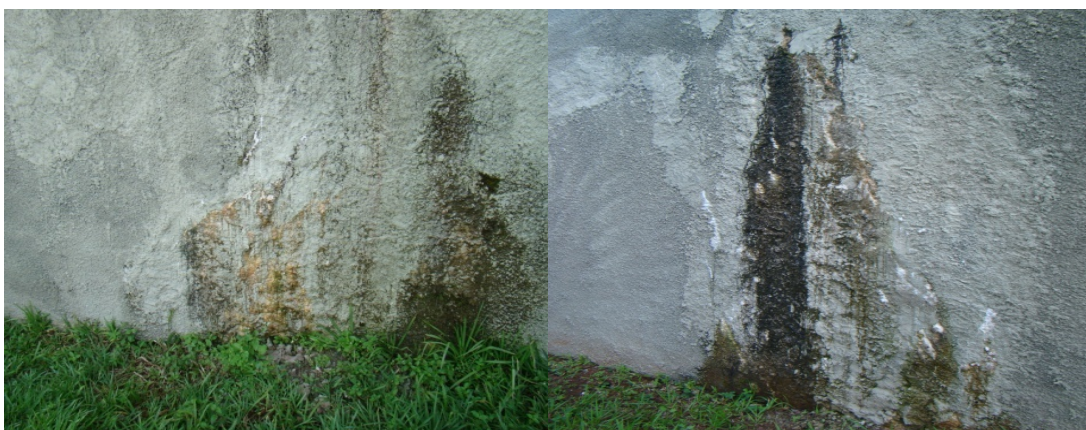
| Unidades | Descrição da Não Conformidade | Artigo Infringido ⁷ | D ⁸ | Determinação | Prazo (dias) | Obs.: |
|---|---|---|---|--|---|--|
| | Presença de infiltrações e/ou eflorescências | Art. 13, inciso XIV | 10 | Providenciar a recuperação da estrutura, eliminando as infiltrações e eflorescências | 180 | Cristina, Mendanha (Fotos 28 e 29), Ipiranga, Novo Horizonte, CR Atlântico (Foto 14), Vera Cruz I (Fotos 19 e 20), ETA Samambaia (Foto 25), Guanabara (Foto 27), CELG (Foto 3 e 4) e SENAC (Foto 5, 6 e 7) |

Foto 2 - SENAC 30.000 m³ - eflorescência **Foto 3 - SENAC 30.000 m³ - eflorescência**

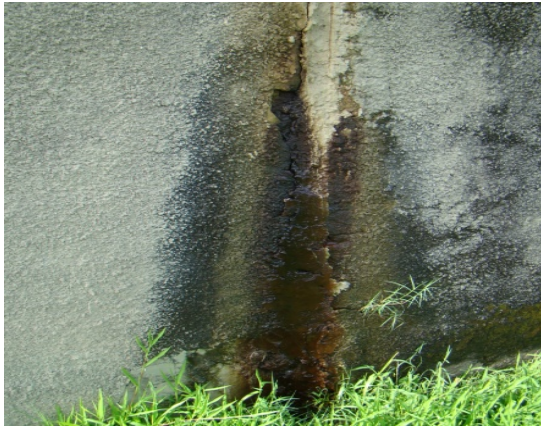
Foto 4 - SENAC - 5.000 m³- Eflorescência

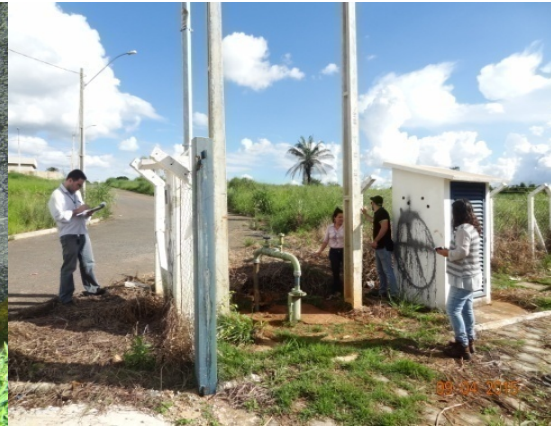
| Unidades | Descrição da Não Conformidade | Artigo Infringido ⁷ | D ⁸ | Determinação | Prazo (dias) | Obs.: |
|---|--|---|---|---|---|--|
| | Cerca de proteção danificada | Art. 13, inciso XIV | 6 | Providenciar manutenção das instalações e equipamentos | 90 | Poço São Marcos (Foto 9) e Poço Português (Foto 8) |

Foto 5- Poço Português - cerca danificada

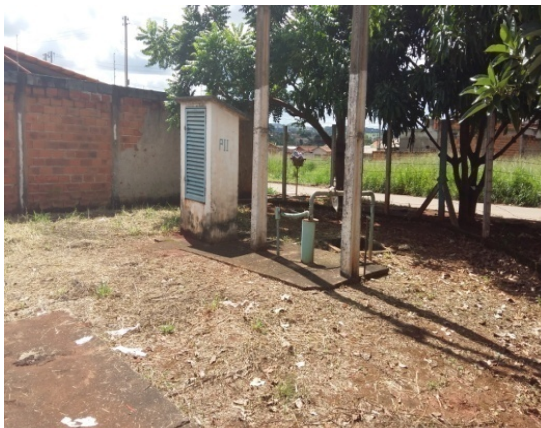
| Unidades | Descrição da Não Conformidade | Artigo Infringido ⁷ | D ⁸ | Determinação | Prazo (dias) | Obs.: |
|---|--|---|---|---|---|--|
| Poços | Inexistência de identificação | Art. 11, inciso I | 5 | Providenciar a identificação do poço - unidades do SAA | 30 | Poço São Marcos (Foto 9) |

Foto 6 - Poço São Marcos - sem identificação e cerca danificada

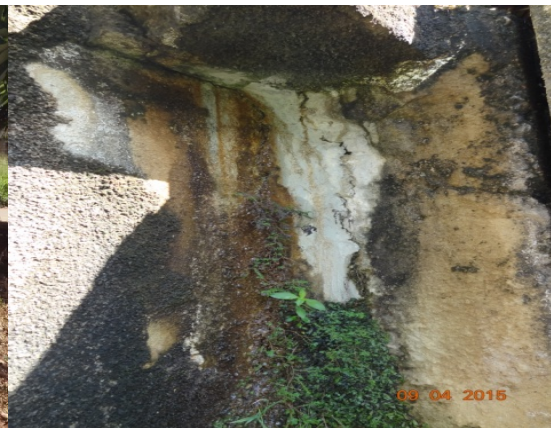
| Unidades | Descrição da Não Conformidade | Artigo Infringido ⁷ | D ⁸ | Determinação | Prazo (dias) | Obs.: |
|---|--|---|---|---|---|--|
| | Presença de infiltrações na parede externa do último decantador. | Art. 13, inciso XIV | 4 | Providenciar a recuperação da estrutura, eliminando as infiltrações | 180 | Goiânia (ETAG) - Jaime Câmara (Foto 10) |

Foto 10 – ETAG - infiltração parede externa do último decantador

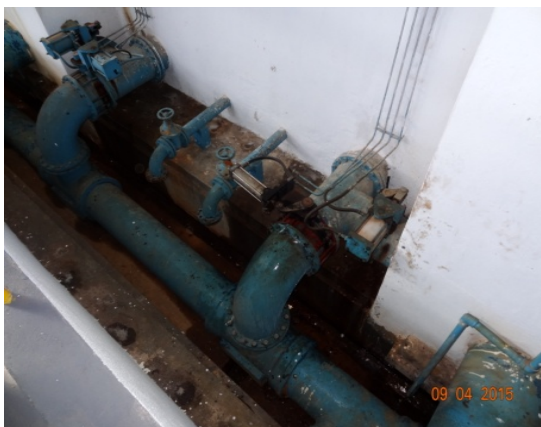
| Unidades | Descrição da Não Conformidade | Artigo Infringido ⁷ | D ⁸ | Determinação | Prazo (dias) | Obs.: |
|---|--|---|---|---|---|--|
| | Vazamento em registros de saída dos filtros | Art. 13, inciso XIV | 3 | Providenciar manutenção das instalações e equipamentos | 30 | Goiânia (ETAG) - Jaime Câmara (Foto 11) |

Foto 11 – ETAG - Vazamento registro saída do filtro

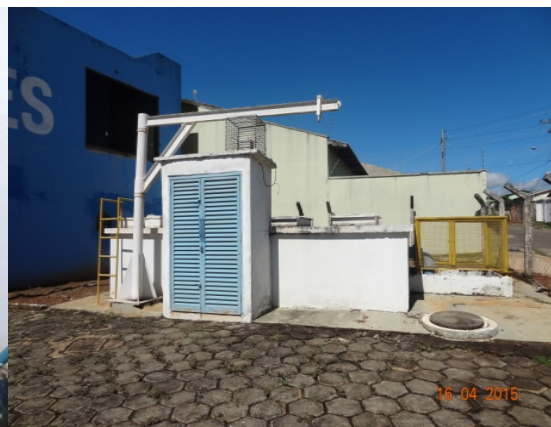
| Unidades | Descrição da Não Conformidade | Artigo Infringido ⁷ | D ⁸ | Determinação | Prazo (dias) | Obs.: |
|---|--|---|---|---|---|--|
| EEAT | Inexistência de identificação | Art. 11, Inciso I | 5 | Providenciar a identificação das unidades do SAA | 30 | Booster Santa Fé (Foto 12) |

Foto 12 – Booster Santa Fé - área sem identificação

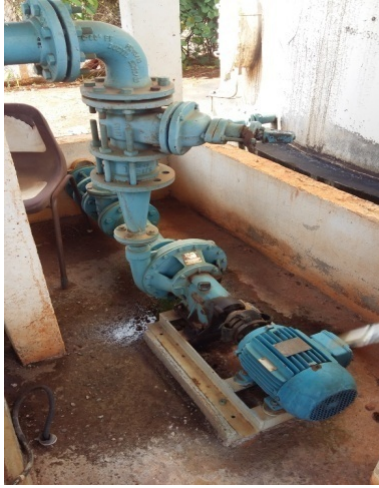
| Unidades | Descrição da Não Conformidade | Artigo Infringido ⁷ | D ⁸ | Determinação | Prazo (dias) | Obs.: |
|---|--|---|---|---|---|--|
| | Vazamento na válvula de retenção | Art. 13, inciso XIV | 3 | Providenciar manutenção das instalações e equipamentos | 30 | Residencial São Marcos (Foto 13) |

Foto 13 – EEAT São Marcos - vazamento válvula de retenção

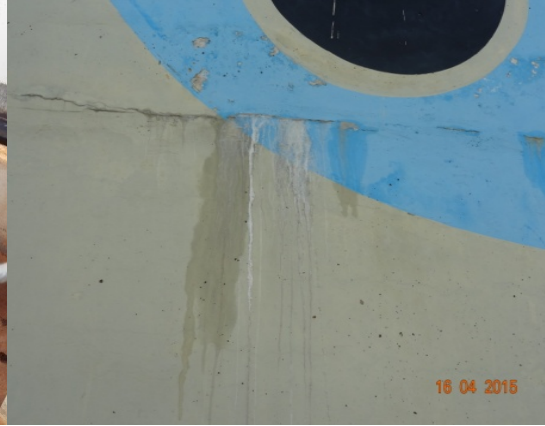
Foto 14 – Res. CR Atlântico - eflorescência em junta reparada

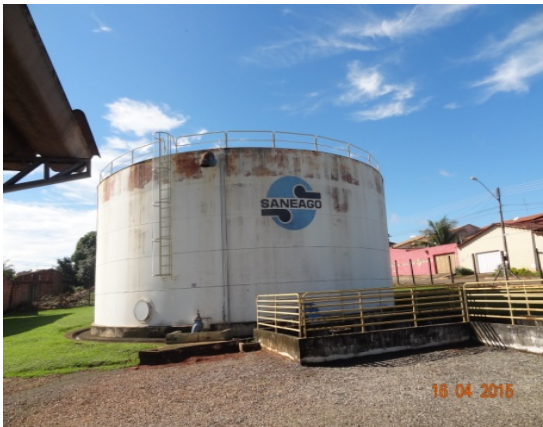
Foto 15 – Res. Oriente Ville - pintura desgastada

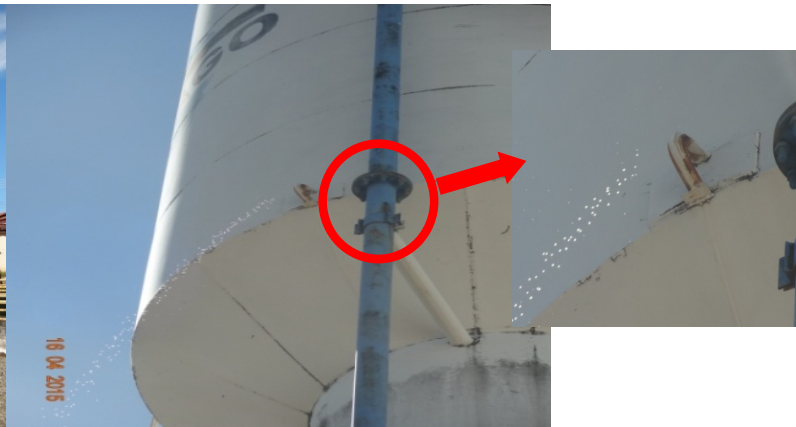
| Unidades | Descrição da Não Conformidade | Artigo Infringido ⁷ | D ⁸ | Determinação | Prazo (dias) | Obs.: |
|---|---|---|---|--|---|--|
| | Vazamento no registro de entrada | Art. 13, inciso XIV | 3 | Providenciar manutenção das instalações e equipamentos | 30 | Campos Dourados (Fotos 16 e 17) e CR Itatiaia (Foto 26) |

Foto 16 – Res. Campos Dourados - com vazamento no flange

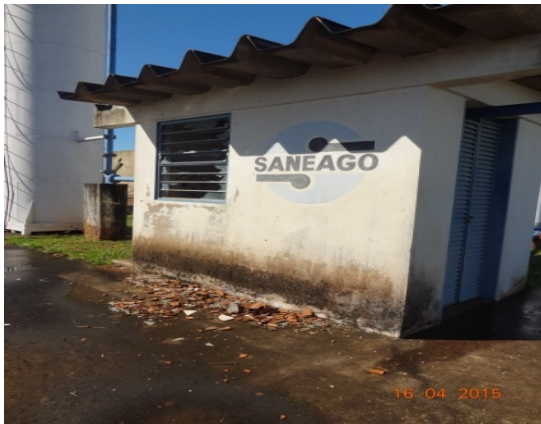
| Unidades | Descrição da Não Conformidade | Artigo Infringido ⁷ | D ⁸ | Determinação | Prazo (dias) | Obs.: |
|---|--|---|---|---|---|--|
| | Janela com vidros quebrados | Art. 11, Inciso XIV | 7 | Providenciar recuperação da janela | 30 | Campos Dourados |

Foto 17 – Janela danificada - edificação Campos Dourados

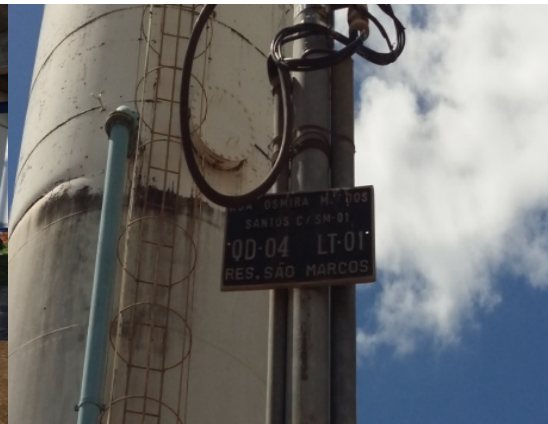
Foto 18 – Res. São Marcos com pintura desgastada

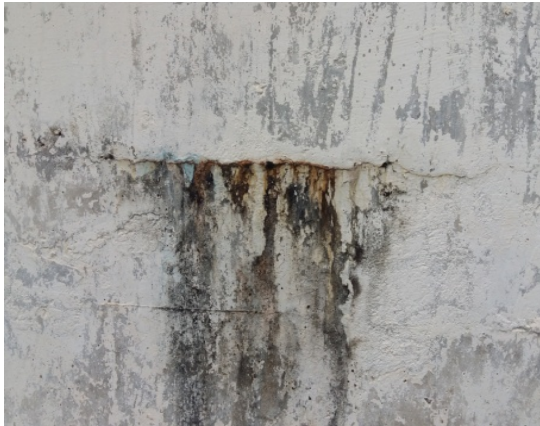
Foto 19 – Res. apoiado Vera Cruz I
com eflorescências

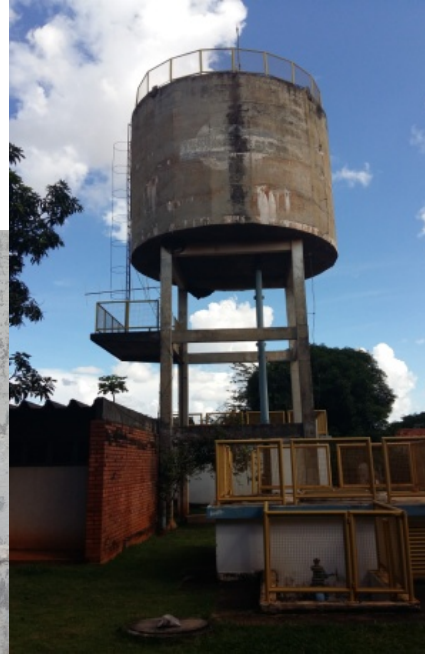
Foto 20 - Res. elevado Vera Cruz I
com pintura desgastada

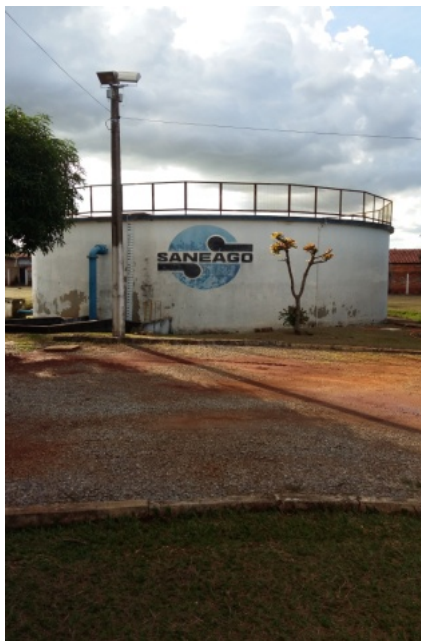
Foto 21 – Res. apoiado Jardim
Primavera com pintura desgastada

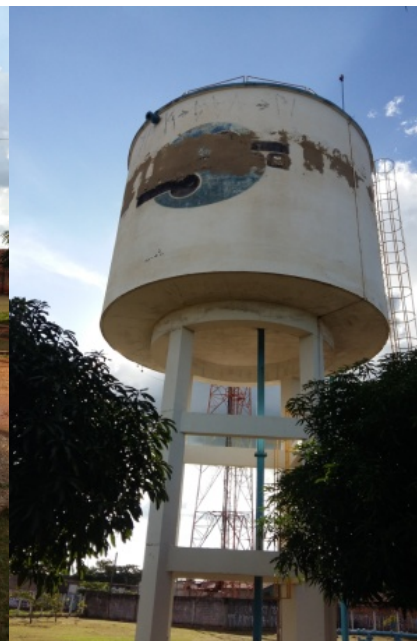
Foto 22 – Res. elevado Jardim
Primavera com pintura desgastada

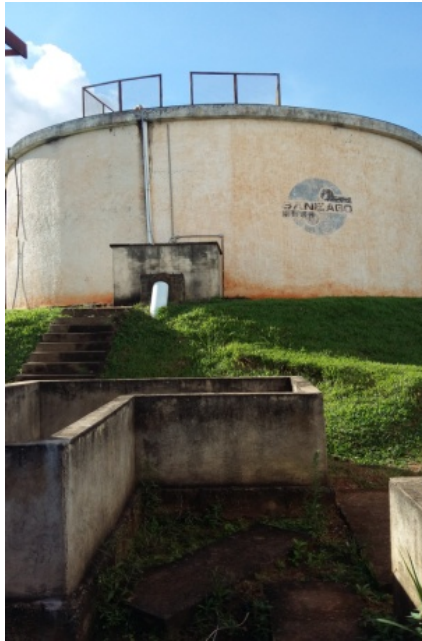
Foto 23 – Res. apoiado Solar Ville -
refazer logomarca

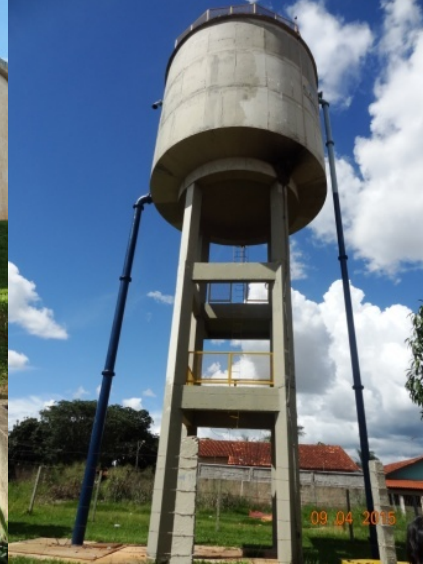
Foto 24 – Res. elevado Pompéia -
pintura desgastada

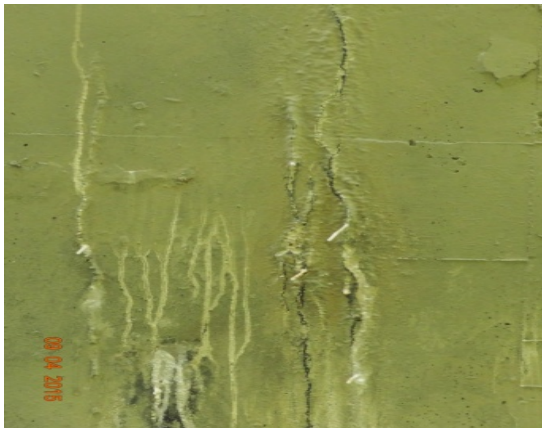
Foto 25 – Res. elevado ETA Samambaia
com infiltrações

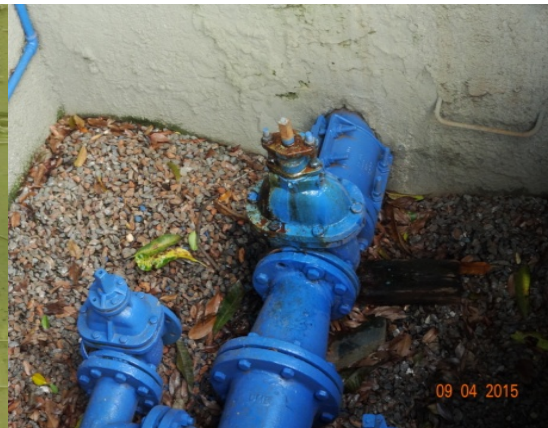
Foto 26 - Res. Itatiaia registro de entrada
com vazamento

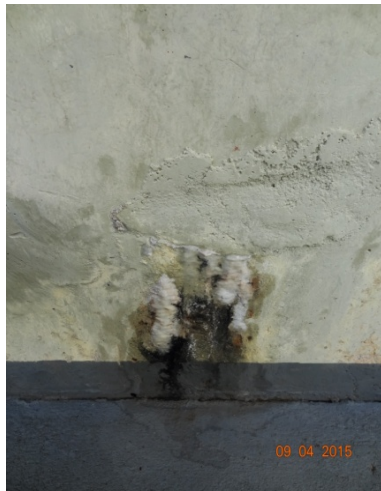
Foto 27 – Res. Guanabara com infiltrações e eflorescências

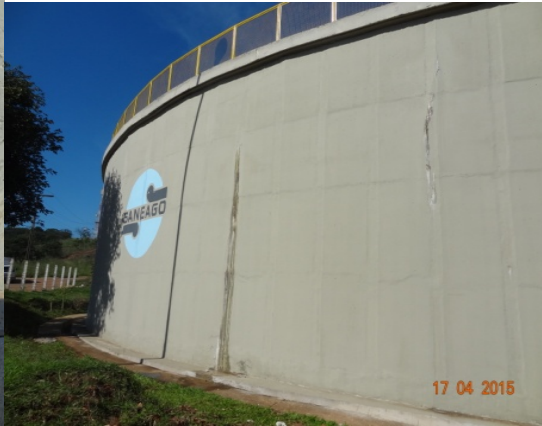
Foto 28 - Res. Mendanha com infiltrações e eflorescências

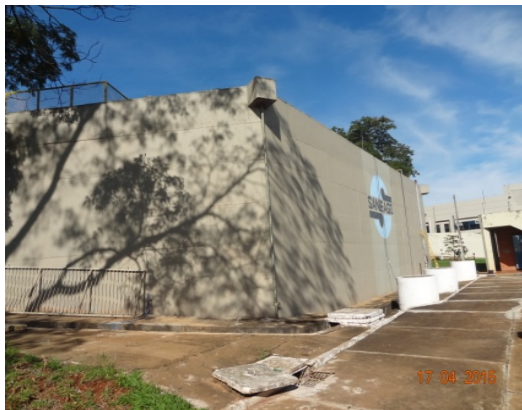
Foto 29 – Res. Mendanha com eflorescências compintura e logomarca desgastada

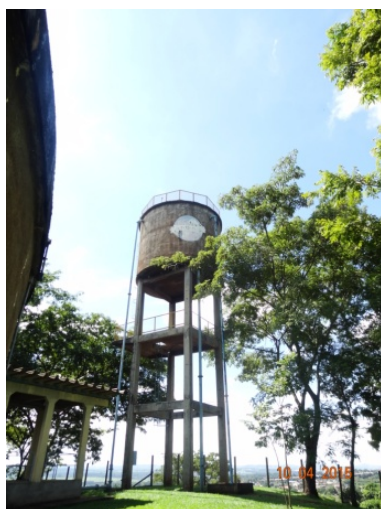
Foto 31 – Res. elevado São Domingos II compintura desgastada e logomarca

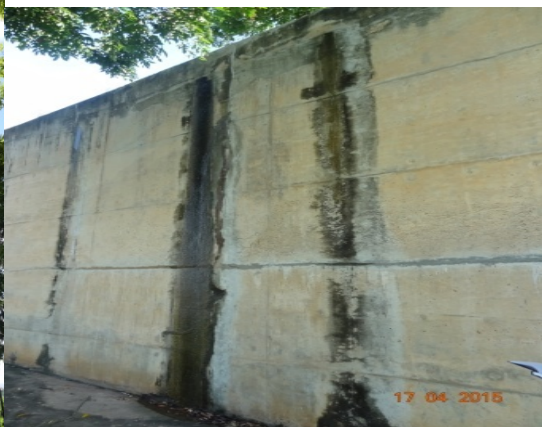
Foto 32 – Res. Cristina com eflorescências

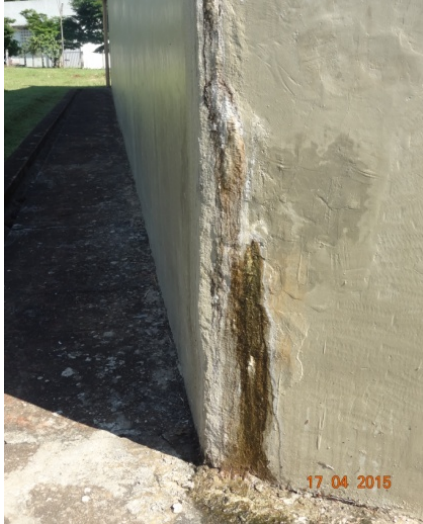
Foto 33 – Res. Ipiranga eflorescência na junta estrutural

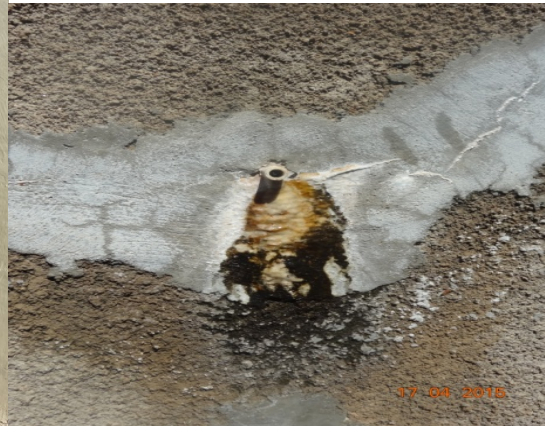
Foto 34 – Res. Novo Horizonte com eflorescências
