**RELATÓRIO  
DE  
FISCALIZAÇÃO**

**Goianésia**

**Saneamento de Goiás S/A – SANEAGO**

**RF 0052/2016 – GESB**

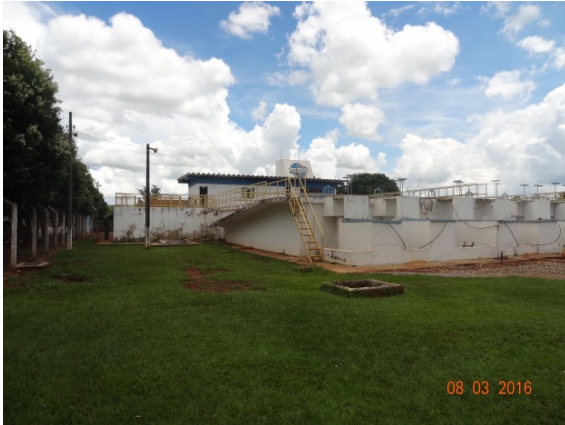
Foto 1 – ETA com pintura desgastada.

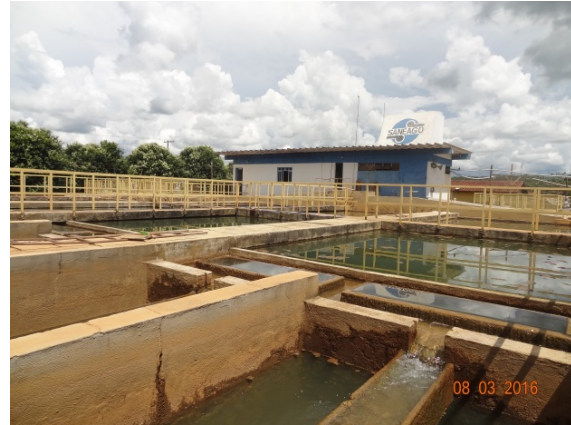
Foto 2 – Ausência de guarda-corpos nos filtros da ETA

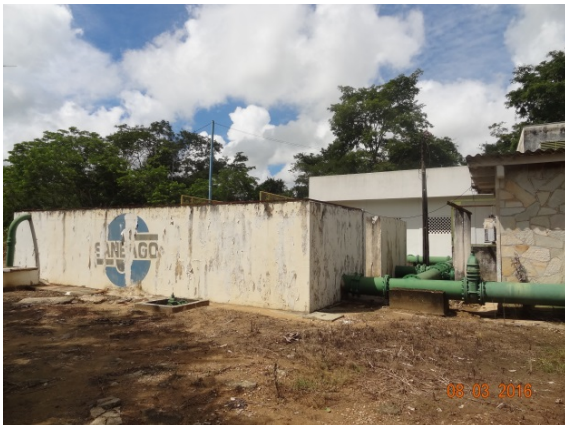
Foto 3 – EEAB/I com pintura desgastada

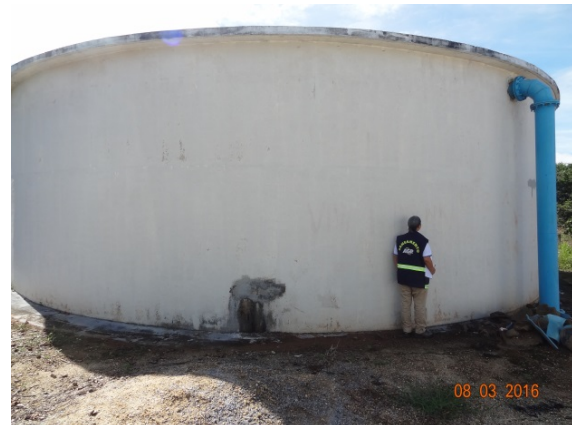
Foto 4 – RAP Morro da Ema (R1) com infiltrações
