**RELATÓRIO
DE
FISCALIZAÇÃO**

Santa Isabel

Saneamento de Goiás S/A – SANEAGO

RF 0055/2016 – GESB

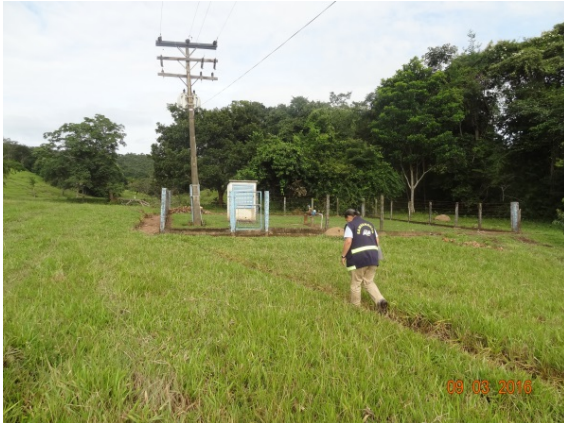
Foto 1 – Poço sem identificação

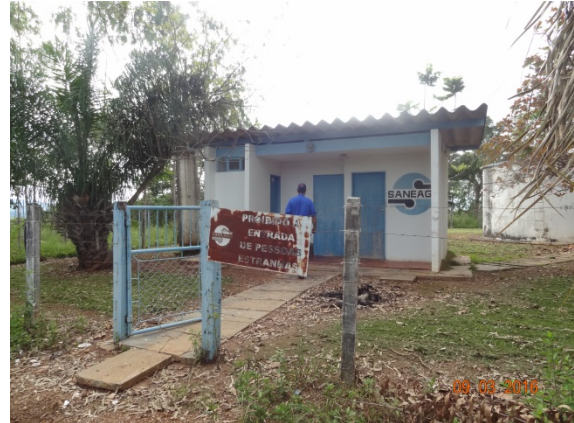
Foto 2 – CR com placa danificada

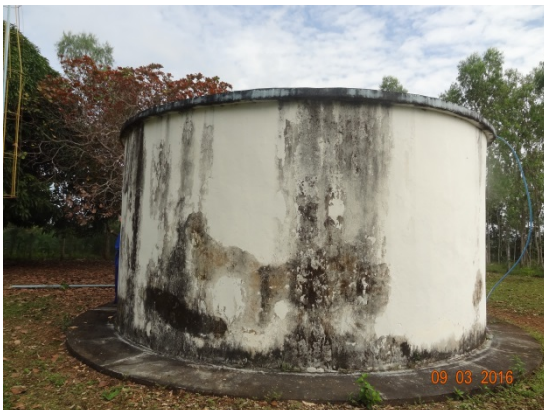
Foto 3 – RAP com pintura desgastada

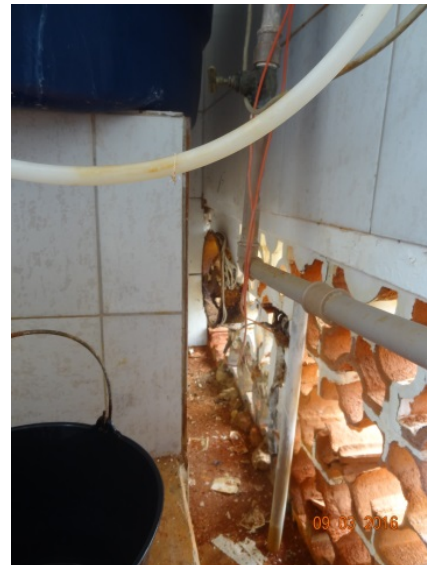
Foto 4 – Casa de cloração com perda de revestimento
