**RELATÓRIO  
DE  
FISCALIZAÇÃO**

**Anápolis  
Falta de Água**

**Saneamento de Goiás S/A - SANEAGO**

**RF 0063/2017 – GESB**

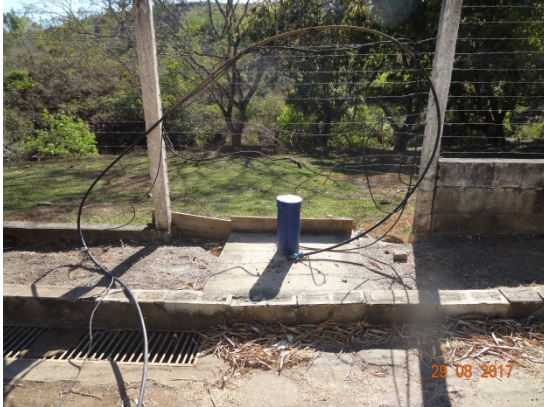
- Interligar o poço na área da EEAB Piacó II – As obras de interligação estão em andamento (Foto 01);
- Colocar em operação a bomba reserva da EEAB Piacó II com reversão à montante (foto 02);
- Serviços de proteção de mananciais e nascentes (cercamento) – A SANEAGO aderiu ao projeto do Ministério Público, “Ser Natureza”. O projeto acontece em parceria com Prefeitura, SECIMA, EMATER e iniciativa privada e tem como intuito a preservação de mananciais. As ações estão voltadas para o Piacó II;
- Manobra de registro nas redes de abastecimento – supervisorio (foto 03);
- Vedar comporta de fundo da EEAB Piacó II e locação de grupo gerador para a EEAB Piacó II (fotos 04 e 05).

**Foto 1** – Poço da área de captação e EEAB Piancó II em obras.

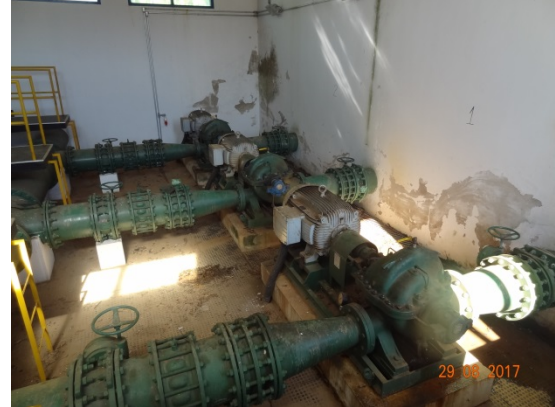
**Foto 2** – Conjunto moto-bombas da EEAB/Piancó II.

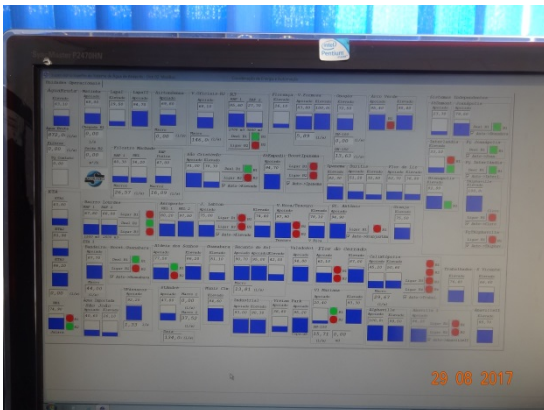
**Foto 3** – Supervisório do SAA de Anápolis.

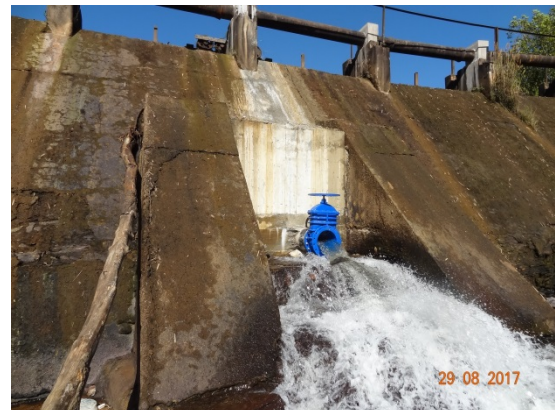
**Foto 4** – Barra vedar da comporta, barragem Piancó II.

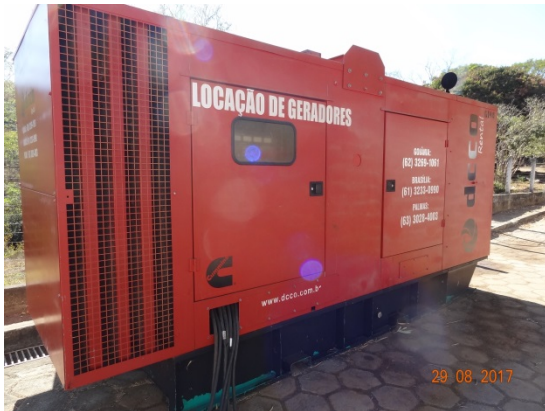
**Foto 5** – Grupo gerador locado  
EEAB/Piarcó II.

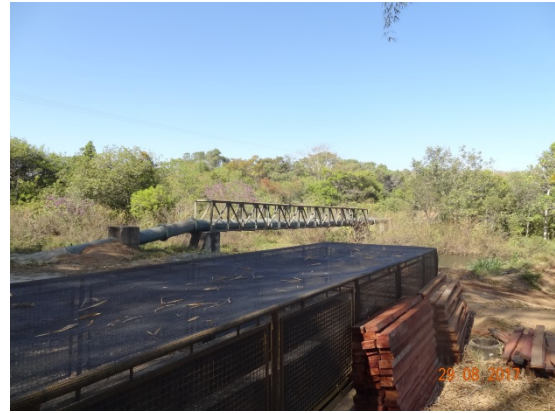
- Adutora do Piacó II para o Piacó I (foto 06);
- Adutora da reversão Rio Capivari para Piacó I em construção (foto 07);
- Instalação de duas bombas submersas, para reserva (foto 08);
- Foram perfurados sete novos poços, porém até o momento da fiscalização não haviam sido interligados (foto 09);
- Aumento da equipe de automação – o Distrito de Anápolis tem um técnico de automação exclusivo.

**Foto 6** – Adutora do Piarcó II  
para o Piarcó I.

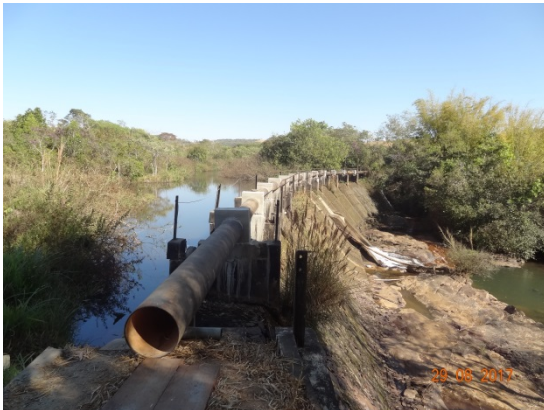
**Foto 7** – Adutora da reversão Rio Capivari  
para Piarcó I em construção.

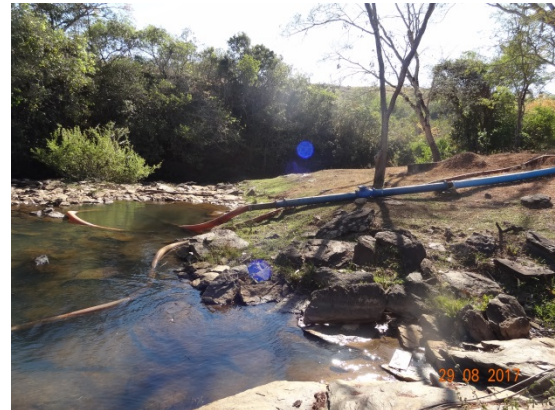
**Foto 8** – Instalação de duas bombas submersa
