# **RELATÓRIO DE FISCALIZAÇÃO**

**Colinaçu (Campinorte)**

**Saneamento de Goiás S/A – SANEAGO**

**RF 0065/2016 – GESB**

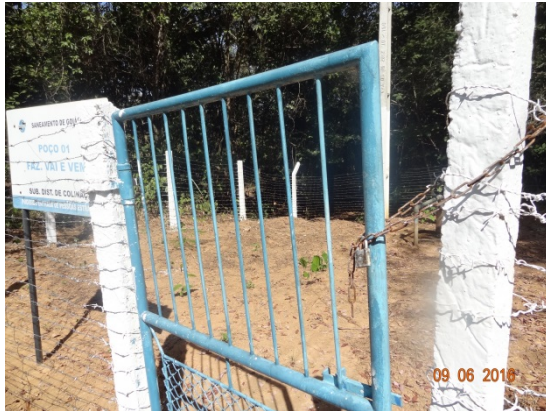
TN <sup>1</sup>	Não Conformidades Detectadas	Obs.
052/2014	Inexistência de cadeado nos portões dos poços 01 e 02	Fotos 01 e 02
053/2014	Presença de trincas e perda de revestimento na casa de cloração	Foto 03

**Foto 1** – Portão com cadeado no poço 1

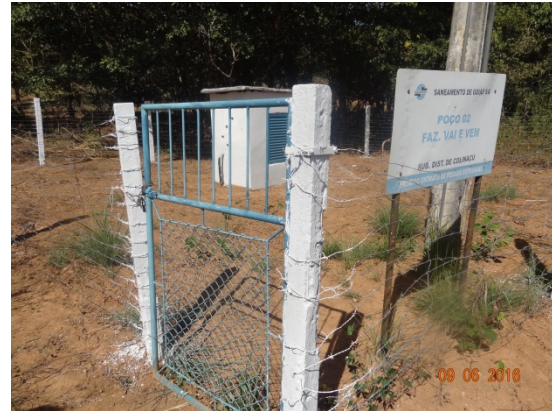
**Foto 2** – Portão com cadeado no poço 2.

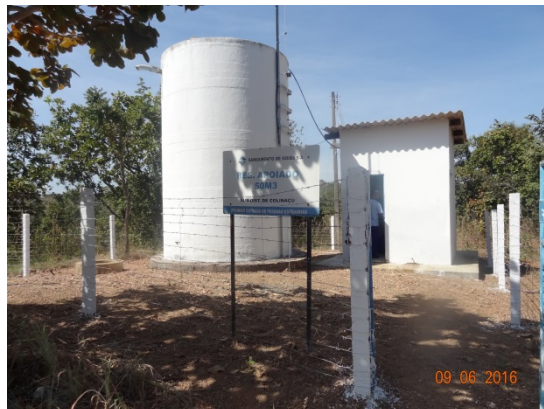
**Foto 3** – Casa de cloração com pintura refeita
