**RELATÓRIO  
DE  
FISCALIZAÇÃO**

**Saneamento de Goiás S/A – SANEAGO**

**RF 0066/2016 – GESB**

Consta desse relatório, os resultados da fiscalização realizada no dia **17 de junho de 2016**, no município de **Ceres**, pertencente à Gerência Regional de Serviços (GRS) de **Ceres**.

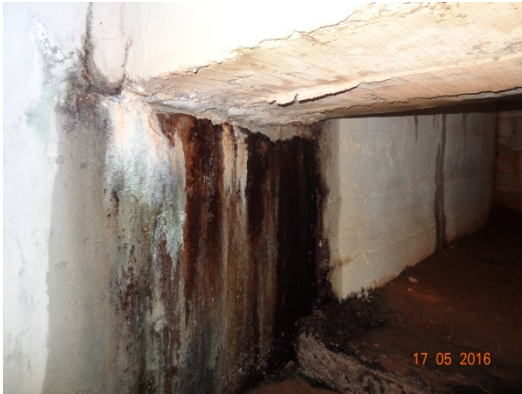
**Foto 1** – Infiltração na galeria dos filtros da ETA.

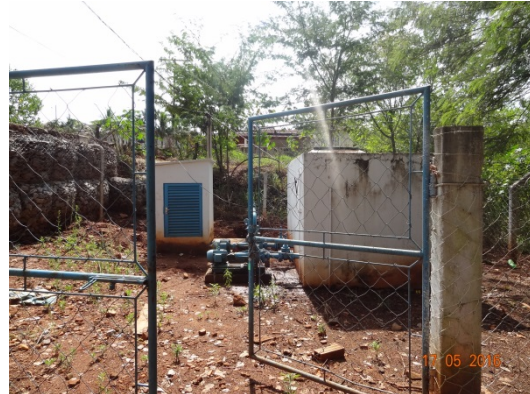
**Foto 2** – Ausência de identificação (Booster Bougainville).

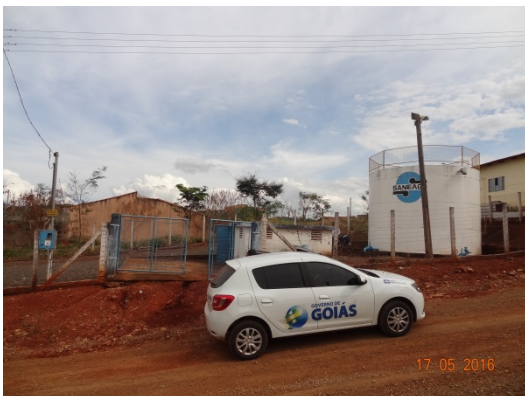
**Foto 3** – Booster Jardim Tropical I com pintura desgastada

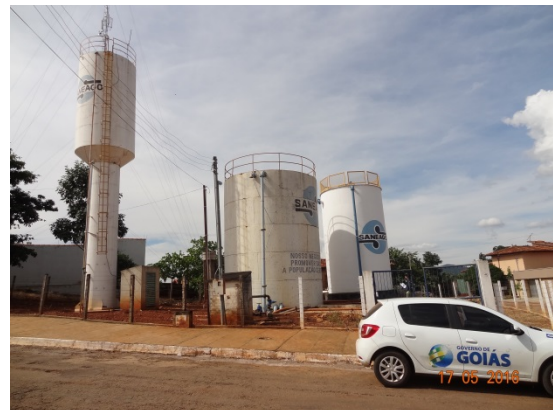
**Foto 4** – Abrigo do quadro de comando sem pintura - EEATJardim Petrópolis

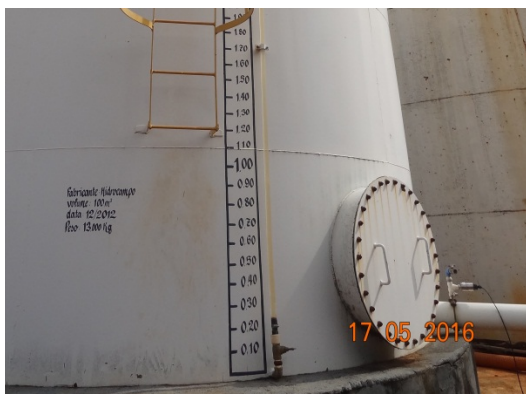
**Foto 5** – Volume informado está errado

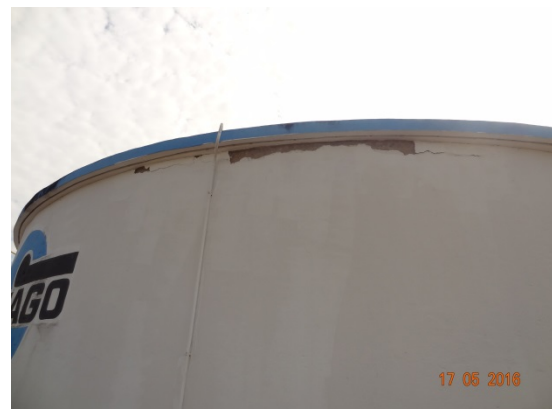
**Foto 6** – RAP RII com perda de revestimento

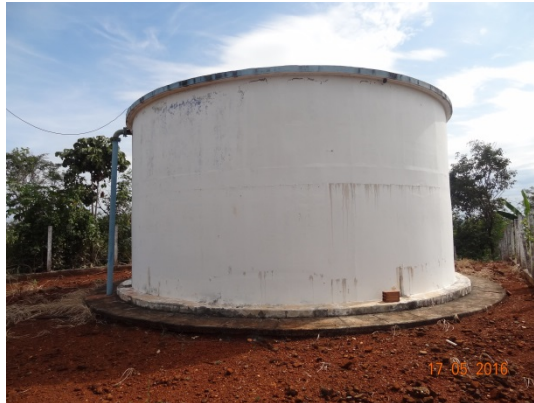
**Foto 7** – RAP Sorriso III sem identificação, escada e guarda-corpo
