# **RELATÓRIO DE FISCALIZAÇÃO**

**Minaçu**

**Saneamento de Goiás S/A – SANEAGO**

**RF 0068/2016 – GESB**

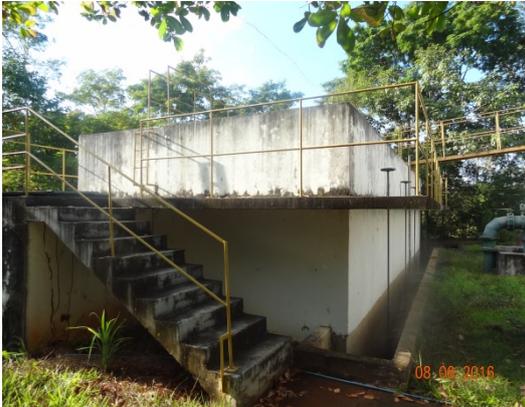
Unidades	Descrição da Não Conformidade	Artigo Infringido <sup>7</sup>	D <sup>8</sup>	Determinação	Prazo (dias)	Obs.:
ETA	Pintura desgastada das edificações da ETA.	Art. 13, inciso XIV	1	Providenciar a recuperação da pintura.	180	Foto 01
	Guarda-corpos junto aos floculadores e decantadores corroídos.	Art. 13, inciso XIV	2	Recuperar guarda-corpos.	180	Foto 02
Laboratório de Rotina	Reagentes vencidos (solução tampão para DPD)	Art. 11, inciso XXVI	3	Verificar e manter corretas as informações dos rótulos e utilizar produtos dentro dos prazos de validade.	30	Foto 03
Reservatórios	Pintura desgastada no REL da ETA, RAP da ETA e RAP 2700.	Art. 13, inciso XIV	1	Providenciar a recuperação da pintura.	180	Fotos 04 e 05
	Falta urbanização da área do REL Jardim Floresta. Reservatório novo.	Art. 13, inciso XIV	4	Providenciar urbanização da área.	180	Foto 06
	Identificação do Reservatório de 2.700 m <sup>3</sup> está errada	-	-	<b>Recomendação:</b> Corrigir a identificação.	-	No cadastro de reservatório ele é Semi-enterrado (Fotos 07 e 08)

**Foto 1** – ETA com pintura desgastada.

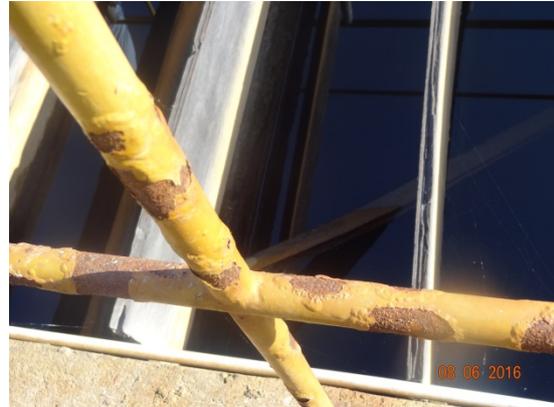
**Foto 2** – Guarda-corpos corroídos

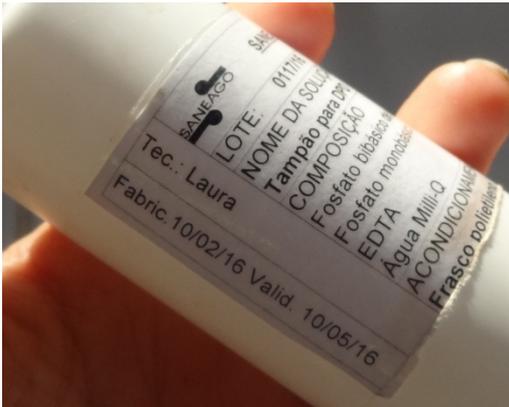
**Foto 3** – Reagentes vencidos

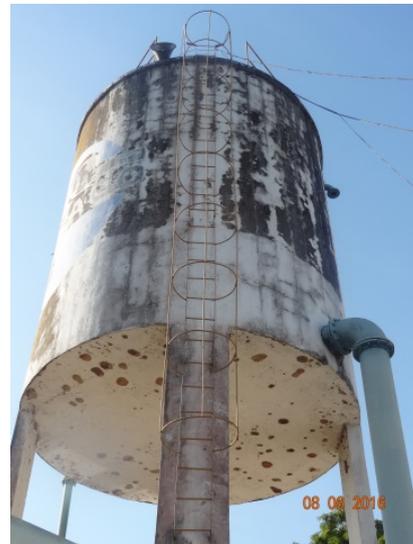
**Foto 4** – REL com pintura desgastada

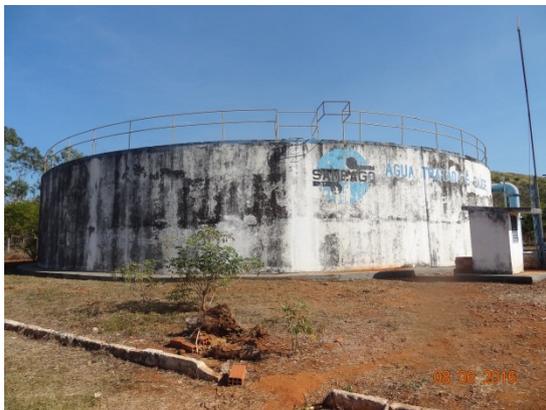
**Foto 5** – RAP 2700 com pintura desgastada

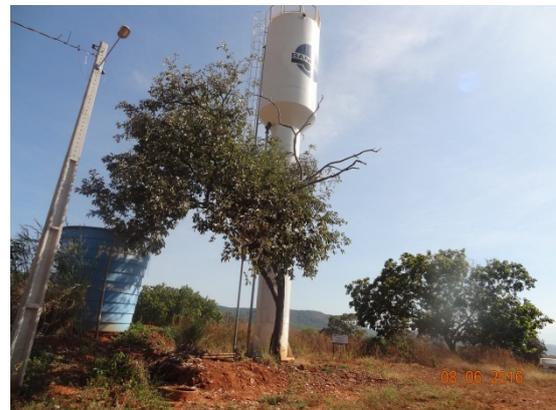
**Foto 6** – REL Jardim Floresta sem urbanização

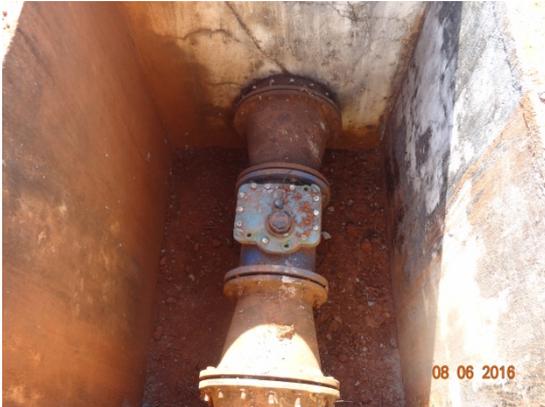
\* Identificação errada. Não é RAP.

**Foto 7** – Saída/entrada abaixo do nível do solo indicando que é Enterrado

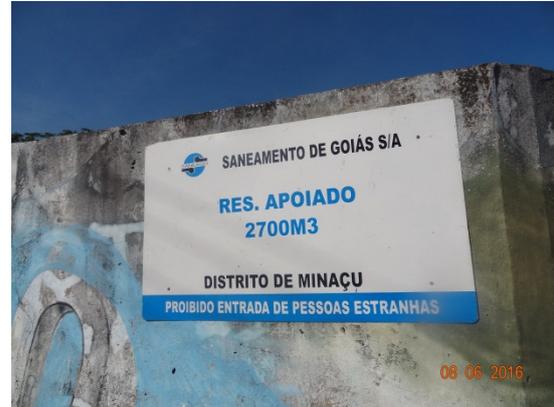
**Foto 8** – Placa com indicação errada (Apoiado ao invés de Enterrado)

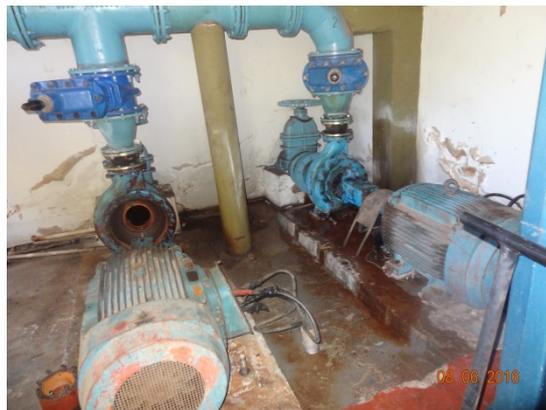
EEAT	Pintura desgastada (EEAT da ETA)	Art. 13, inciso XIV	1	Providenciar a recuperação da pintura.	180	Foto 09
	Vidros quebrados na casa de bombas	Art. 13, inciso XIV	5	Substituir vidros quebrados	90	Foto 10
Distrito	Pintura desgastada das edificações do distrito.	Art. 13, inciso XIV	1	Providenciar a recuperação da pintura.	180	Foto 11

**Foto 9** – EEAT da ETA com pintura desgastada

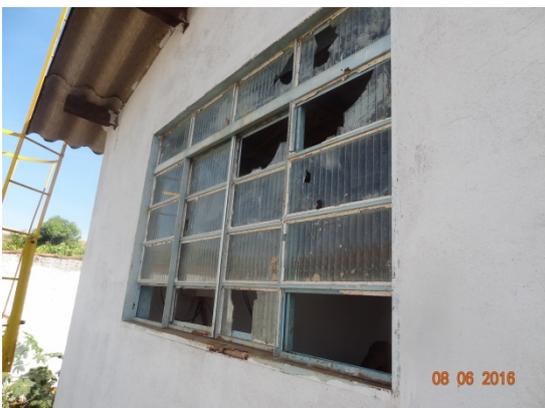
**Foto 10** – Vidros quebrados na EEAT da ETA

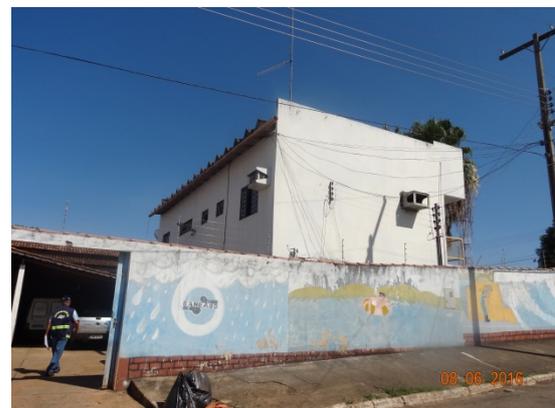
**Foto 11** – Distrito comercial com pintura desgastada
