**RELATÓRIO  
DE  
FISCALIZAÇÃO**

**Saneamento - Rio Verde**

**SANEAGO / Odebrecht Ambiental**

**RF 0070/2015 – GESB**

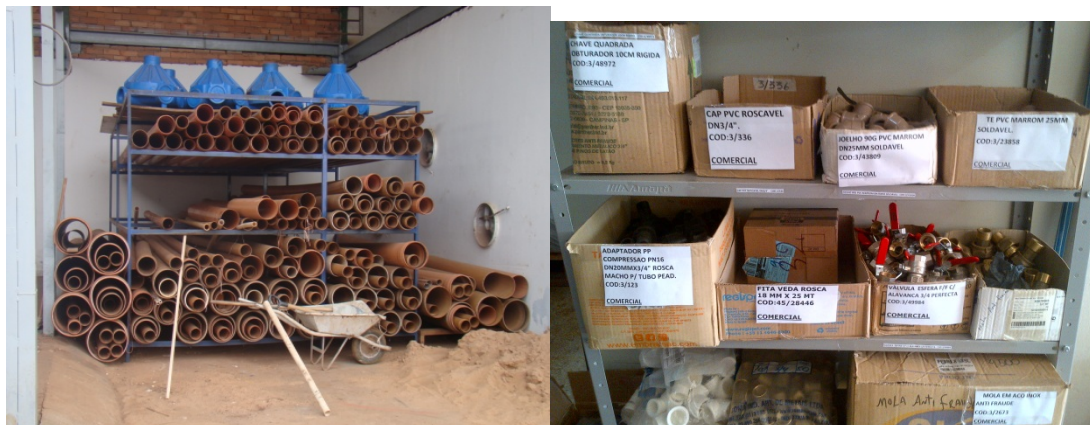
**Foto 11 - Material estocado** **Foto 12 - Materiais etiquetados**

As únicas não conformidades encontradas foram no almoxarifado, onde se verificou ausência de extintor de incêndio e não existência de identificação adequada dos materiais. Porém antes da finalização do presente relatório a empresa informou a correção das não conformidades com a apresentação de registro fotográfico (Fotos 12 e 13).
