**RELATÓRIO
DE
FISCALIZAÇÃO**

São Luiz de Montes Belos

RF 0076/2016 – GESB

Goiânia, junho de 2016

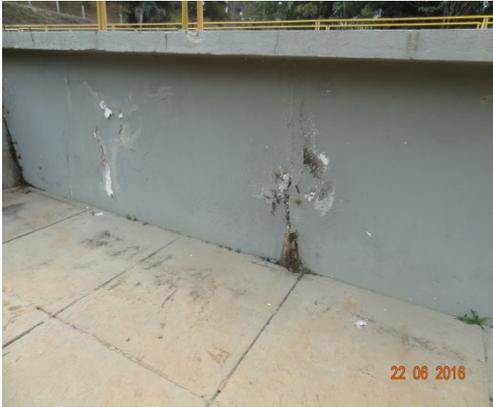
Foto 1 – Infiltrações nas edificações da ETA.

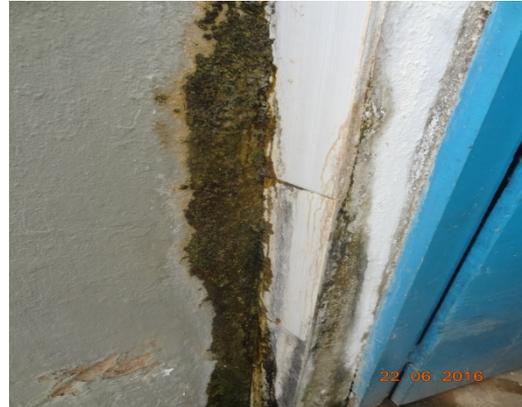
Foto 2 – Infiltrações nos floculadores da ETA.

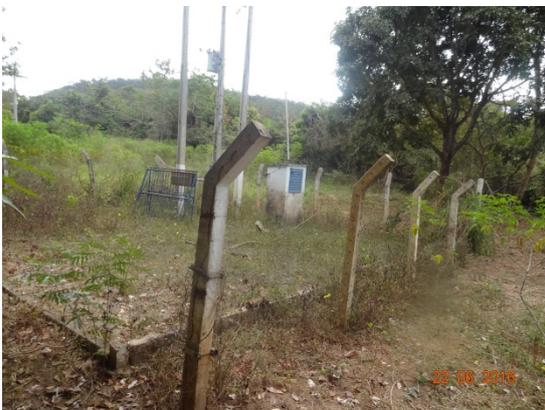
Foto 3 – Poço 5 Olina com mato alto e cerca danificada.

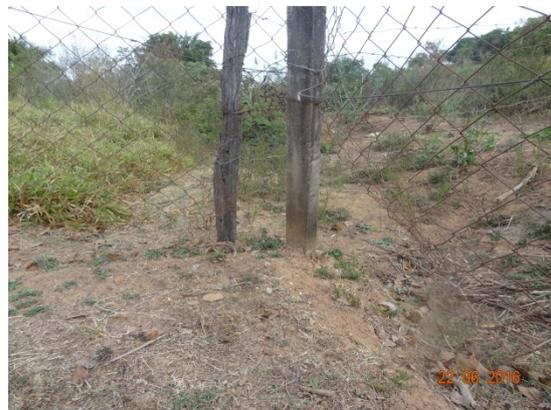
Foto 4 – Poço Quininha I com cerca danificada.

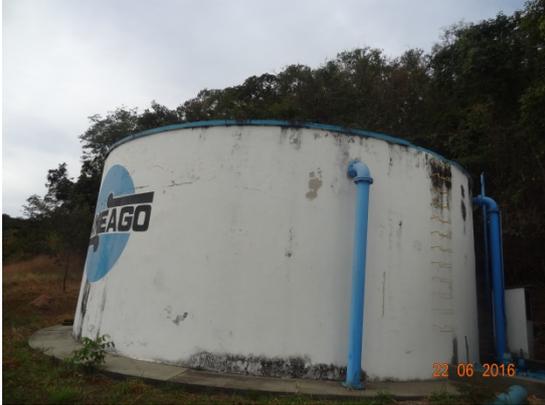
Foto 5 – RAP da Serra R I com pintura desgastada e sem guarda-corpo.

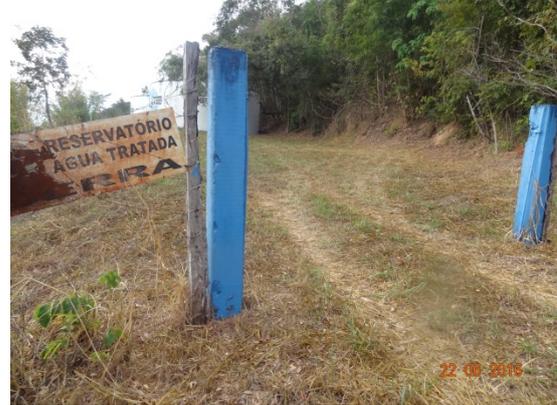
Ausência de portão (R I e R II da Serra, e lavagem de filtro) e cerca danificada (lavagem de filtro).	Art. 13, inciso XIV	3	Providenciar manutenção das instalações e equipamentos.	90	Foto - 6
	Perda de revestimento na casa de cloração do REL do Aeroporto.	Art. 13, inciso XIV	5	Providenciar a recuperação do revestimento.	180	Foto - 8

Foto 6 – Área dos R I e R II da Serra sem portão

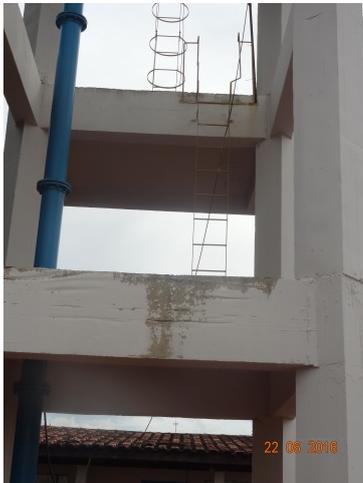
Foto 7 – REL Montes Belos sem guarda-corpos na 1ª parte da escada.

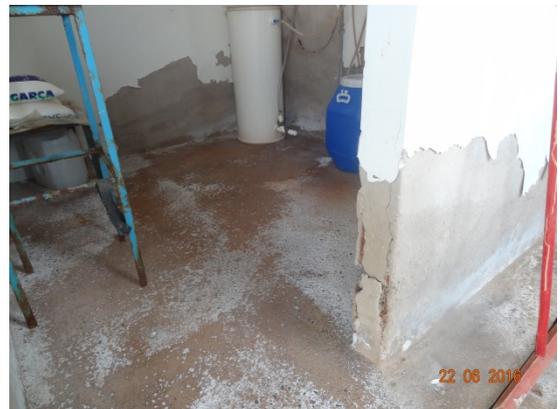
Foto 8 – REL do Aeroporto com perda de revestimento na casa de cloro.
