**RELATÓRIO
DE
FISCALIZAÇÃO**

Cabeceiras

RF 0094/2017 – GESB

Goiânia, novembro de 2017

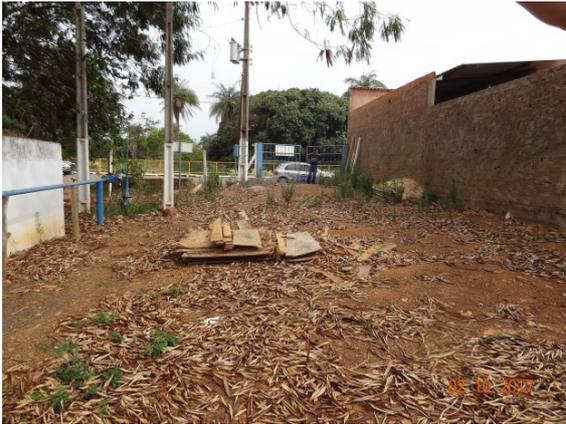
Foto 1 – Poço 04 com mato e entulhos.

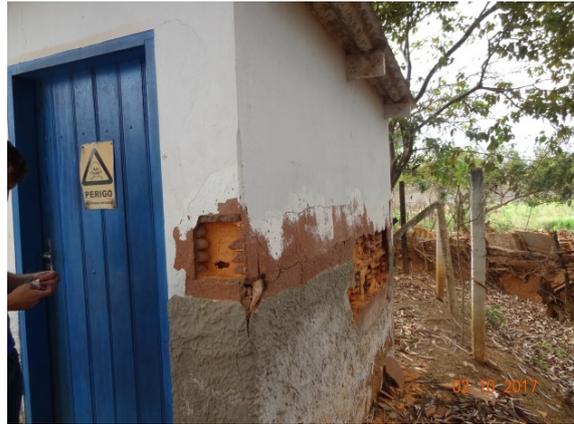
Foto 2 – Casa de cloração com perda de revestimento e pintura desgastada.

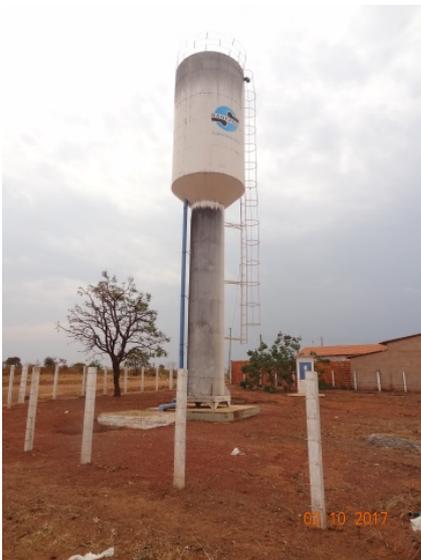
Foto 3 – REL com pintura desgastada.

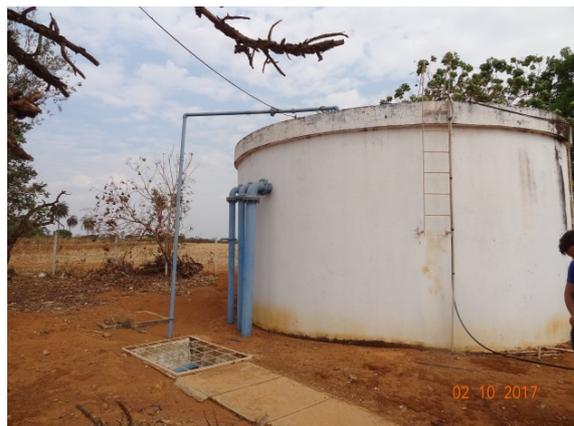
Foto 4 – RAP R1 com pintura desgastada.

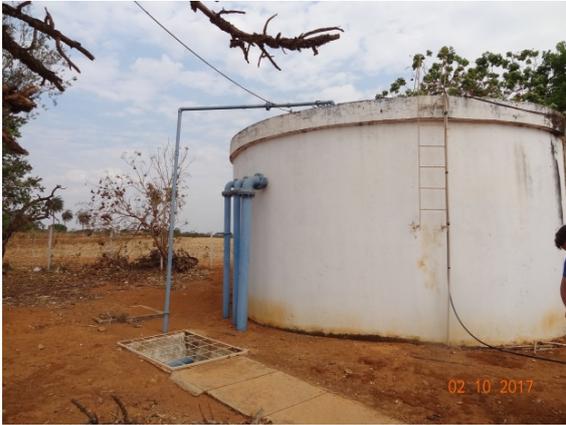
Foto 5 – RAP R1 com perda de revestimento, infiltrações e eflorescências.

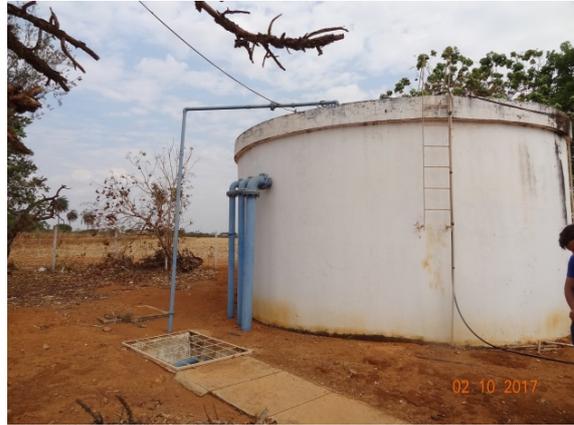
RAP R1 com ausência de guarda-corpos na escada e na cobertura.	Art. 13, inciso XIV	06	Providenciar guarda-corpos e/ou ventilação.	180	Foto 06

Foto 6 – RAP R1 sem guarda – corpos da escada e cobertura.

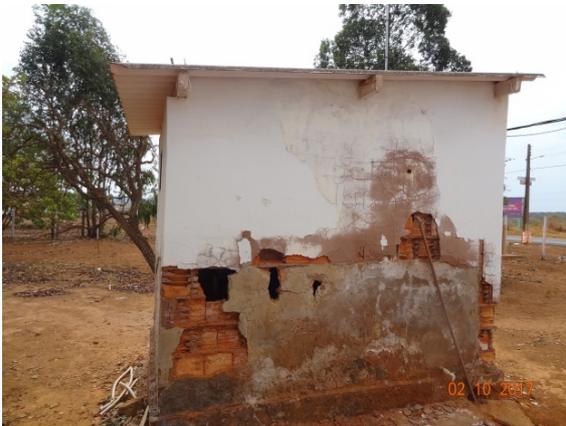
Foto 7 – RAP R1 casa de cloração com perda de revestimento, pintura desgastada e buracos na parede.

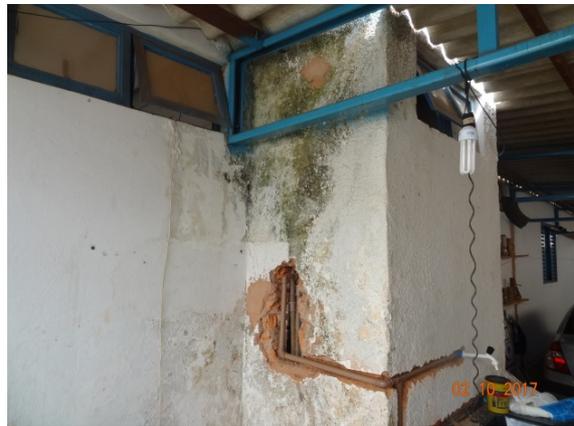
Foto 8 – Edificações do Distrito com presença de trincas, infiltrações e pintura desgastada (em reforma).

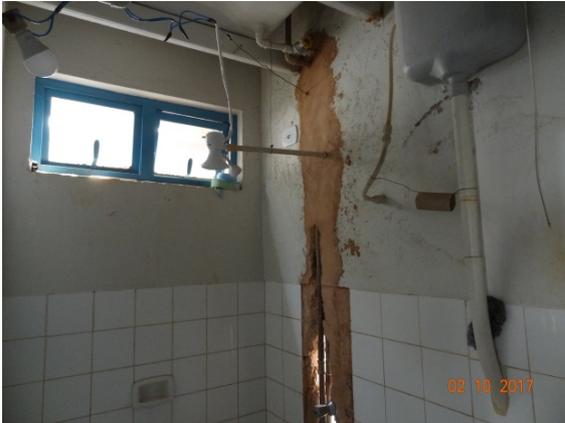
Foto 9 – Edificações do Distrito (em reforma).

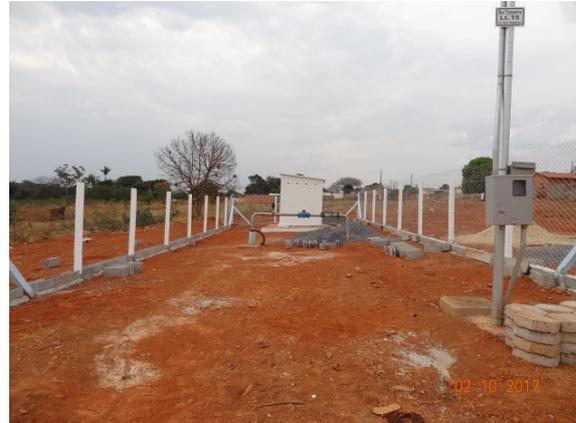
Foto 10 - Poço PGD 144 (poço 06) sendo urbanizado.
