**GERÊNCIA DE SANEAMENTO BÁSICO**

**RELATÓRIO  
DE  
FISCALIZAÇÃO**

**Santo Antônio do Descoberto**

**RF 0097/2016 – GESB**

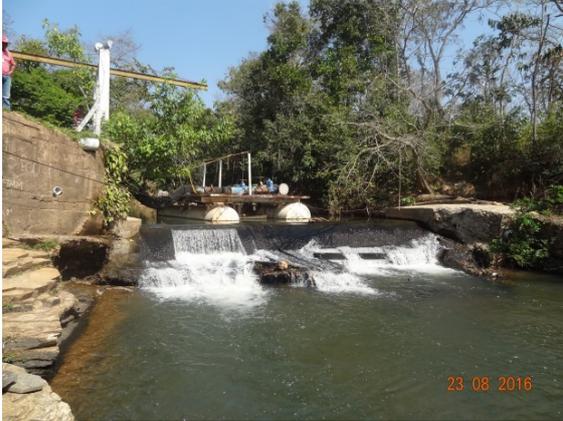
- ✓ Recuperação de barragem na captação do Rio Descoberto concluída (Foto 1).
- ✓ Reforma do Centro de Reservação Estrela Dalva XIII, composto de dois reservatórios e uma casa de cloração concluída (Foto 2).

**Foto 1** – Barragem reformada na captação do Rio Descoberto

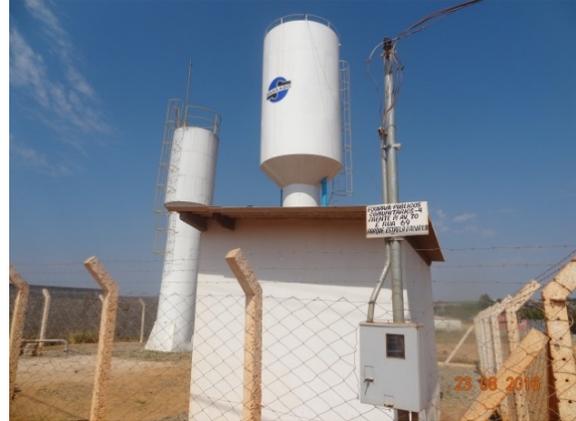
**Foto 2** – CR Estrela Dalva XIII reformado

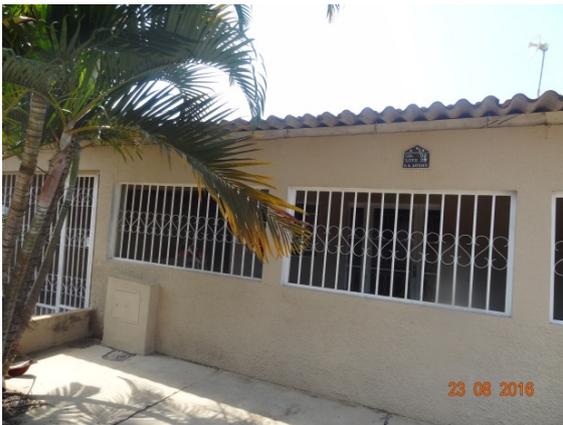
- ✓ Interligação do Poço Polienge ao Reservatório do Setor Morada Nobre, com adutora de 1.600m, DN 100 mm realizada (Fotos 8 e 9).
- ✓ Padronização de 100 ligações de água no Parque Santo Antônio (Foto 3).

**Foto 3** – Ligação de água no Parque Santo Antônio.

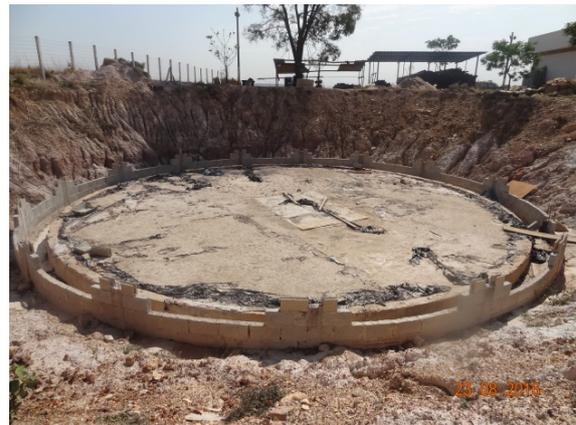
- ✓ Construção iniciada de um RAP com capacidade de 500m<sup>3</sup> na área da ETA. Atualmente tal obra encontra-se interrompida e não há previsão de continuidade. Segundo ofício 3774/2016-DIPRE não há necessidade de implantação dessa obra, pois as medidas tomadas foram suficientes para solucionar a falta de água no município (Foto 4).

**Foto 4** – Obra de RAP da ETA paralisada.

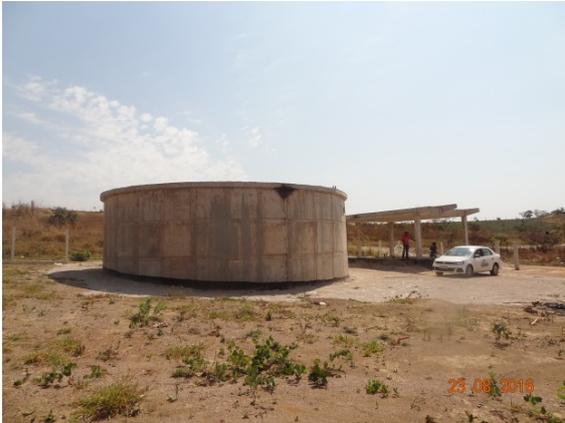
**Foto 5** – RAP CR 12 - Parque Estrela Dalva 15 em obras.

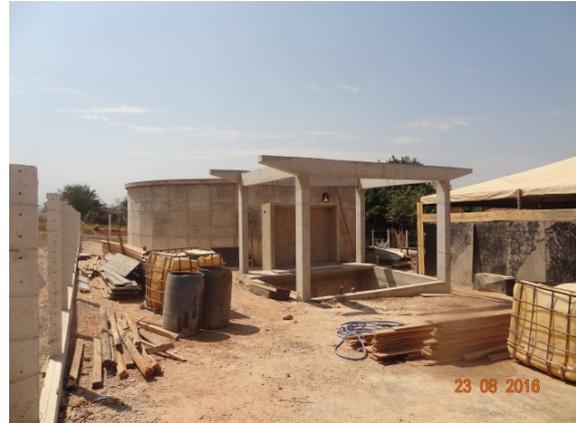
**Foto 6** – RAP CR 13 - Parque Estrela Dalva 17 em obras.

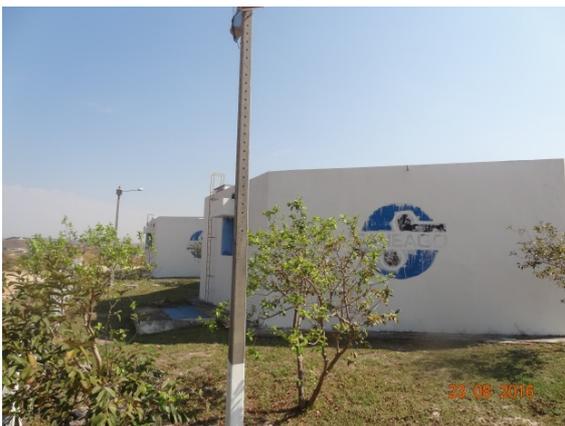
- ✓ Padronização de 200 ligações de água no setor Estrela Dalva XIII concluída.
- ✓ Recuperação do Reservatório Apoiado de concreto armado, capacidade de 1000m<sup>3</sup>, existente na área da ETA concluída (Foto 7).

**Foto 7** – RAP da ETA com reforma concluída

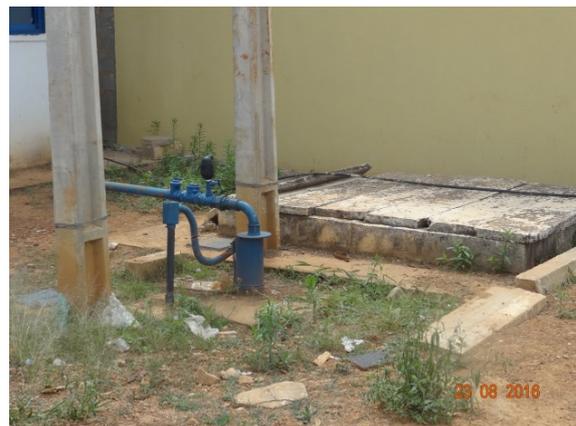
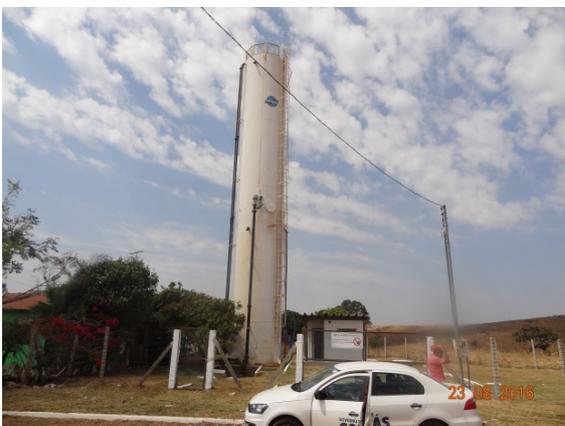
**Foto 8** – Poço Poliengue interligado ao REL do setor Morada Nobre

**Foto 9** – REL do setor Morada Nobre

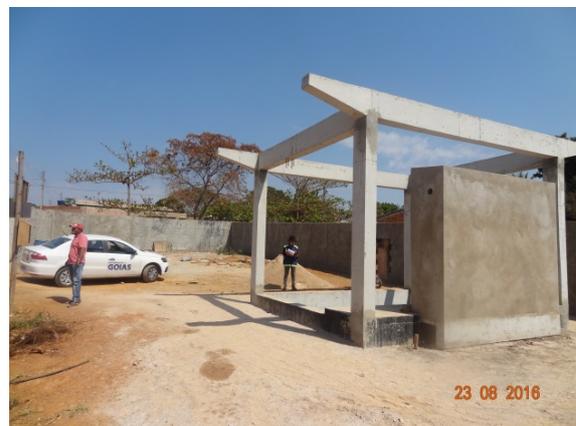
- ✓ Reservatório Apoiado de 700m<sup>3</sup> - CR4 – Atenderá o Setor Jardim de Alá. O Reservatório já está no terreno, mas não está em funcionamento pleno.
- ✓ Reservatório Apoiado de 200m<sup>3</sup> - CR5 – Atenderá o Parque Estrela Dalva XI. O Reservatório já está no terreno, mas não está em funcionamento pleno.
- ✓ Reservatório Apoiado de 300m<sup>3</sup> - CR12 – Atenderá o Parque Estrela Dalva XV. Está em obras (foto 05).
- ✓ Reservatório Apoiado de 500m<sup>3</sup> - CR13 - Atenderá o Parque Estrela Dalva XVII. Está em obras (foto 06).
- ✓ Reservatório Apoiado de 50m<sup>3</sup> - CR14 – Ainda não está em funcionamento pleno. Atenderá o Parque Estrela Dalva XVI.
- ✓ 3 EEAT
- ✓ 01 Booster – Bombeará água para os Parques Estrela Dalva XV, XVI e XVII. As obras estão em andamento (foto 10).

**Foto 10** – Booster do Parque Estrela Dalva 14
