ESTADO DE GOIÁS
AGÊNCIA GOIANA DE REGULAÇÃO, CONTROLE E FISCALIZAÇÃO DE SERVIÇOS PÚBLICOS
GERÊNCIA DE SANEAMENTO BÁSICO

RELATÓRIO Nº 106 / 2018 SEI GESB- 06090

RELATÓRIO DE FISCALIZAÇÃO

Consta desse relatório os resultados da fiscalização realizada no dia 26 de junho de 2018, no município de **Santa Helena de Goiás**, pertencente à Gerência Regional de Serviços (GRS) de **Santa Helena de Goiás**.

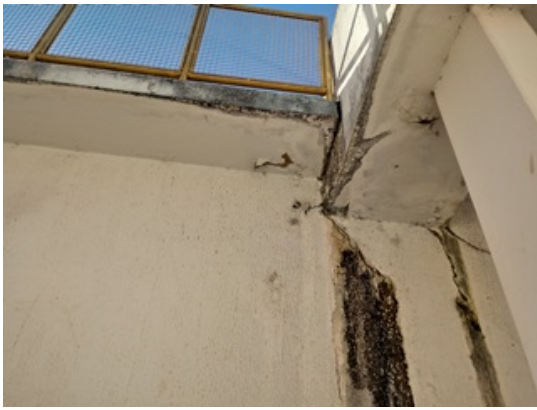
Foto 1 - ETA/I Infiltrações na calha parshal.

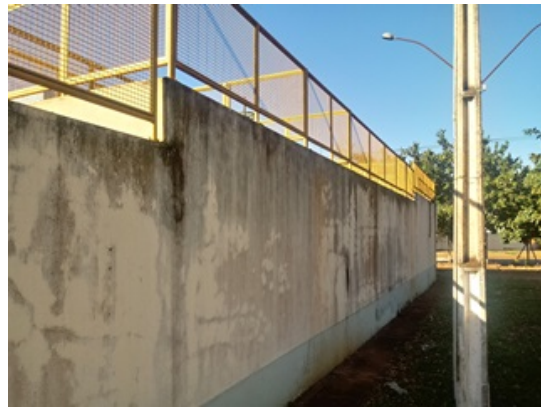
Foto 2 - ETA/I Infiltrações nas paredes dos floculadores.

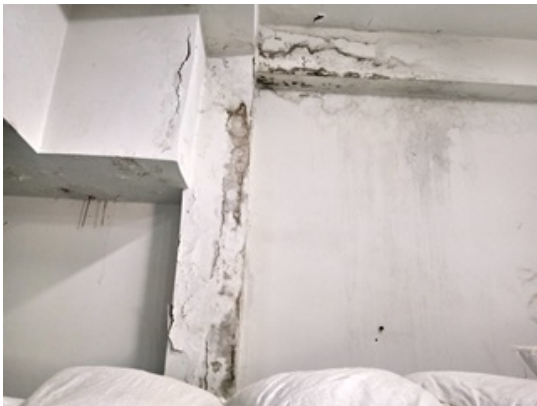
Foto 3 - ETA/I Casa de química com infiltrações e eflorescências.

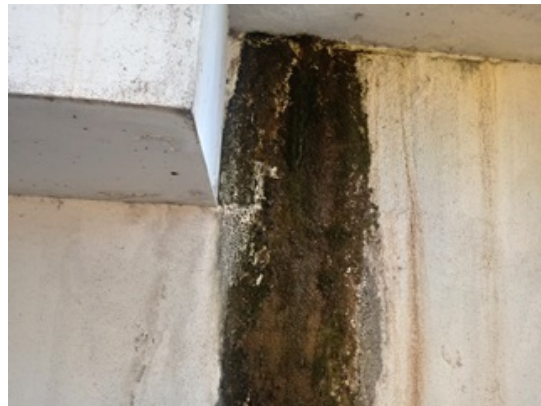
Foto 4 - ETA/II Infiltrações, eflorescências nas paredes dos floculadores.

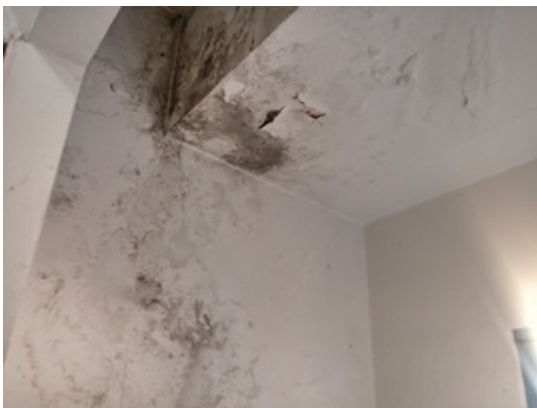
Foto 5 - ETA/II Casa de química com eflorescências, perda de revestimento e infiltrações.

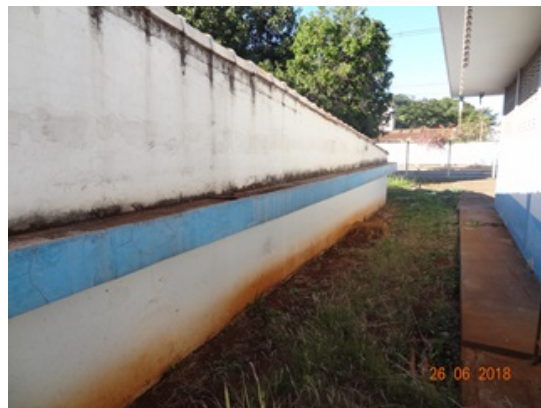
Foto 6 - ETA/I/RSE com pintura desgastada.

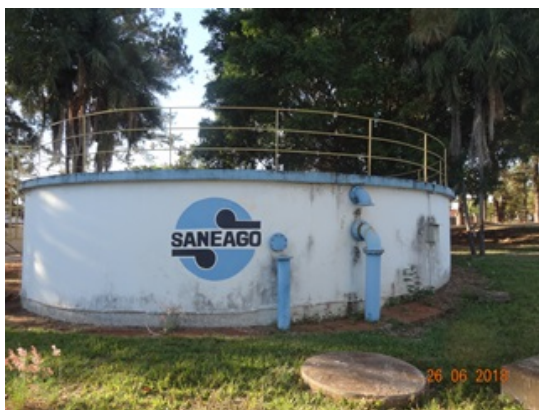
Foto 7 - ETA/I/RAP com pintura desgastada.

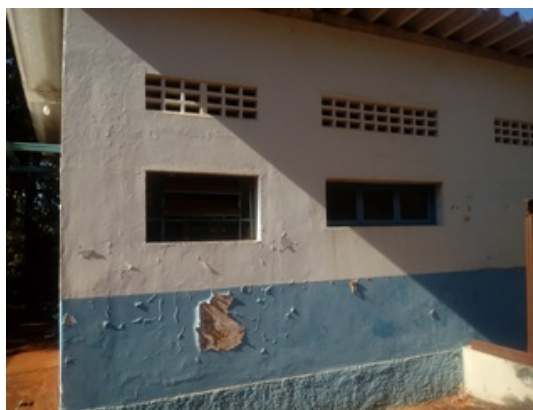
Foto 8 - EEAB/Captação com pintura desgastada das edificações.
