ESTADO DE GOIÁS
AGÊNCIA GOIANA DE REGULAÇÃO, CONTROLE E FISCALIZAÇÃO DE SERVIÇOS PÚBLICOS
GERÊNCIA DE SANEAMENTO BÁSICO

RELATÓRIO Nº 114 / 2018 SEI GESB- 06090

RELATÓRIO DE FISCALIZAÇÃO

Consta desse relatório os resultados da fiscalização realizada no dia 19 de junho de 2018, no município de **Aragarças**, pertencente à Gerência Regional de Serviços (GRS) de **Iporá**.

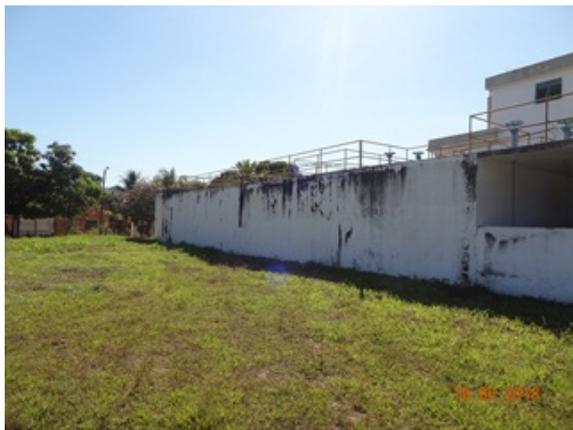
Foto 1 - Desgaste da pintura, infiltração e eflorescências na ETA

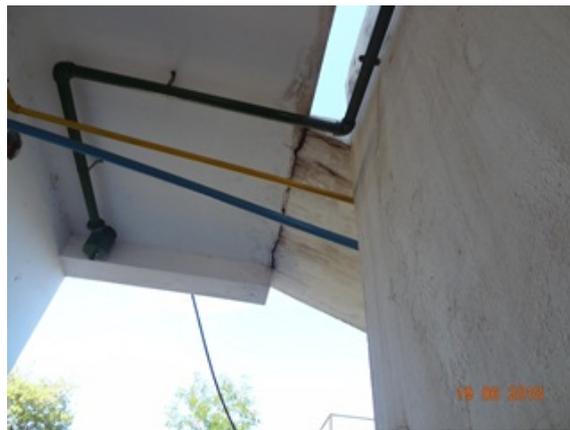
Foto 2 - Floculadores com pintura desgastada e infiltração, eflorescências e rachadura.

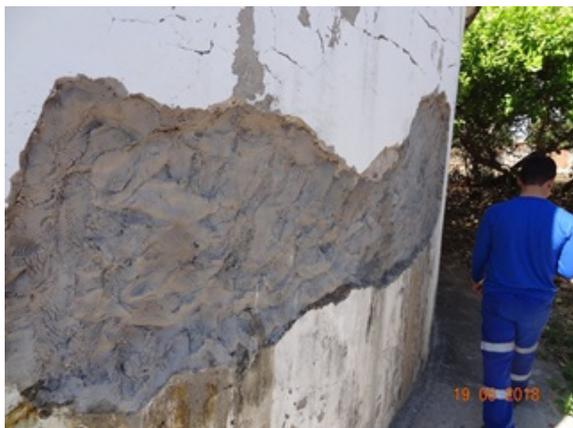
Foto 3 - reservatório com infiltração e eflorescências e pintura desgastadas.

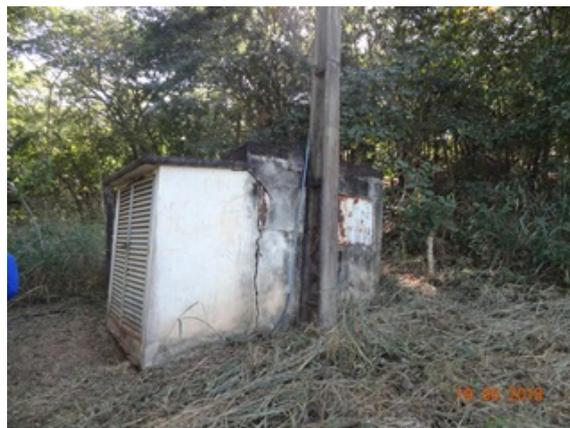
Foto 4 - Abrigo do quadro de comando com perda de revestimento e pintura desgastada

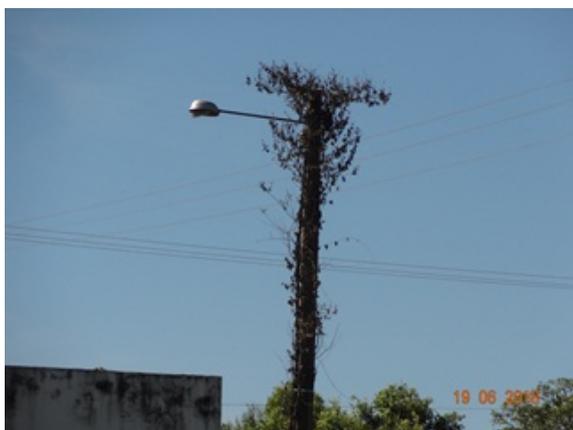
EEAT	Abrigo de quadro de comando sem aviso de perigo na EEAT Nova Esperança	Art. 13 Inciso XIV	04	Providenciar sinalização de advertência.	30	-
	Poste de iluminação do pátio danificado	Art. 13 Inciso XIV	05	Providenciar manutenção das instalações e equipamentos.	60	Foto 5
Reservatório	Presença infiltrações e eflorescências e pintura desgastada no REL da ETA e RAP R1-Nova Esperança	Art. 13 Inciso XIV	01	Providenciar a recuperação das instalações do SAA, corrigindo as patologias detectadas.	180	Foto 3
	Vazamento nos registros de saída	Art. 13 Inciso XIV	05	Providenciar manutenção das instalações e equipamentos.	60	Foto 6

Foto 5 - Poste de iluminação do pátio danificado

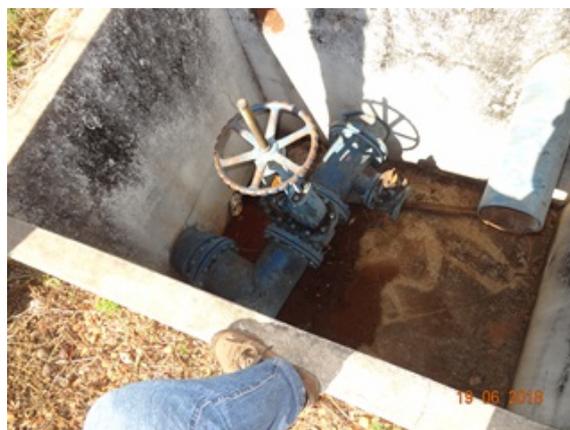
Foto 6 - Vazamento no registro de saída
