ESTADO DE GOIÁS
AGÊNCIA GOIANA DE REGULAÇÃO, CONTROLE E FISCALIZAÇÃO DE SERVIÇOS PÚBLICOS
GERÊNCIA DE SANEAMENTO BÁSICO

RELATÓRIO Nº 153 / 2018 SEI GESB- 06090

RELATÓRIO DE FISCALIZAÇÃO

Consta desse relatório os resultados da fiscalização realizada no dia 16 de outubro de 2018, no município de **Ipameri**, pertencente à Gerência Regional de Serviços (GRS) de **Ouvidor**.

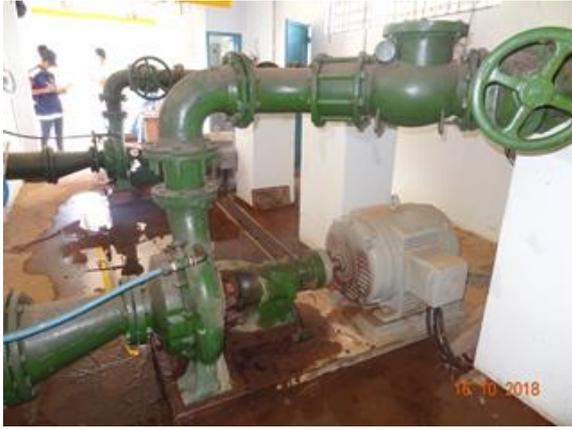
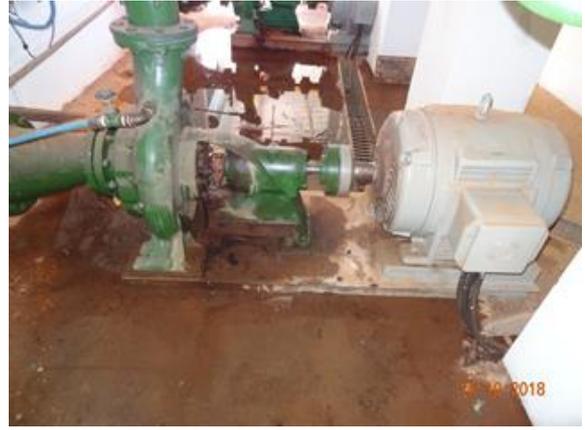
Unidade	Descrição da Não Conformidade	Artigo Infringido ⁸	D ⁹	Determinação	Prazo (dias)	Obs.:
EEAB	Vazamento no conjunto moto-bomba (gaxeta)	Art. 13, inciso XIV	01	Providenciar manutenção das instalações e equipamentos.	60	Fotos 1 e 2
ETA	A capacitação dos operadores não foi comprovada.	Art. 11, inciso XXIV	02	Encaminhar à AGR documentos hábeis que comprovem a capacitação dos operadores.	30	-
	Infiltração na ETA e vidro quebrado na janela na sala dos misturadores.	Art. 13, inciso XIV	03	Providenciar recuperação das instalações do SAA, corrigindo as não conformidades detectadas.	180	Fotos 3, 4 e 5
EEAT	Ausência de identificação (Booster Jardim Europa)	Art. 11, inciso I	04	Providenciar a identificação das unidades do SAA.	30	Foto 6
	Cerca danificada (Booster Jardim Europa).	Art. 13, inciso XIV	01	Providenciar manutenção das instalações e equipamentos.	60	Foto 6
	Caixa de passagem com tampa inadequada (Booster Jardim Europa)	Art. 13, inciso XIV	03	Providenciar recuperação das instalações do SAA, corrigindo as não conformidades detectadas.	180	Foto 7

Foto 1 - Vazamento no conjunto moto-bomba (gaxeta), da EEAB.

Foto 2 - Vazamento no conjunto moto-bomba (gaxeta), da EEAB.

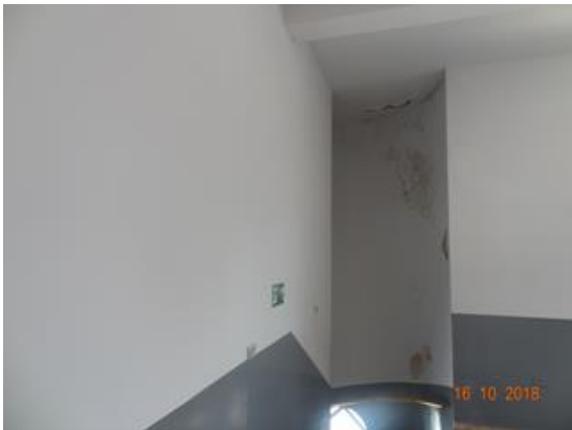
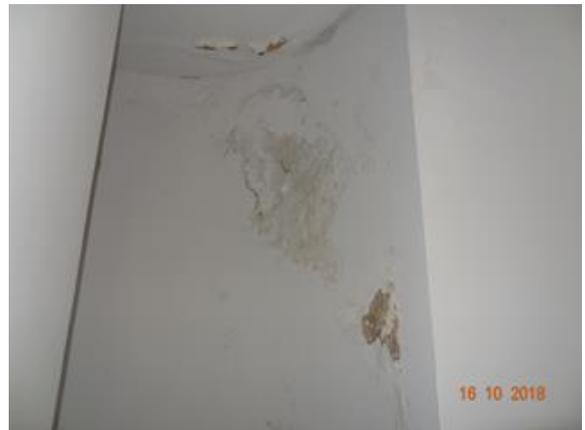
Foto 3 - Infiltração na ETA.

Foto 4 - Infiltração na ETA.

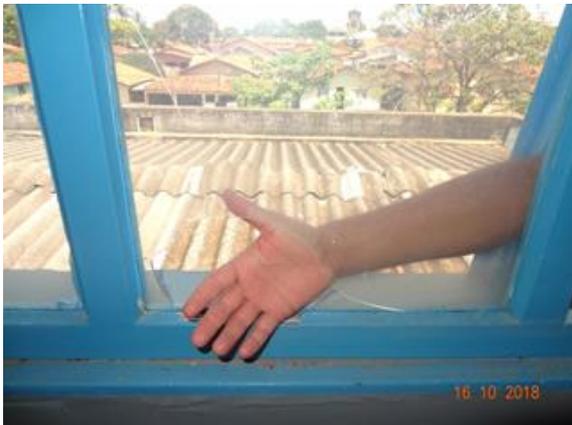
Foto 5 - Vidro quebrado na janela da sala dos misturadores, na ETA.

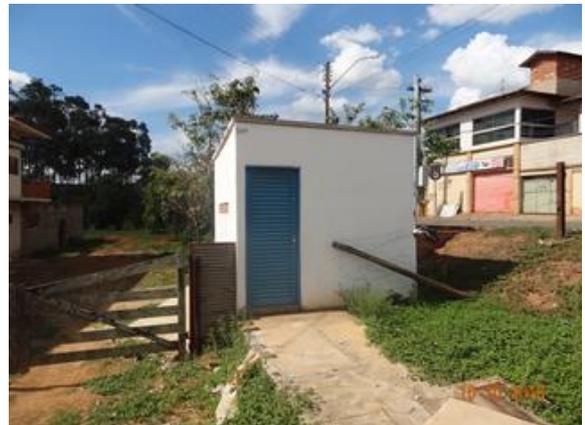
Foto 6 - Ausência de identificação e cerca danificada, no Booster Jardim Europa.

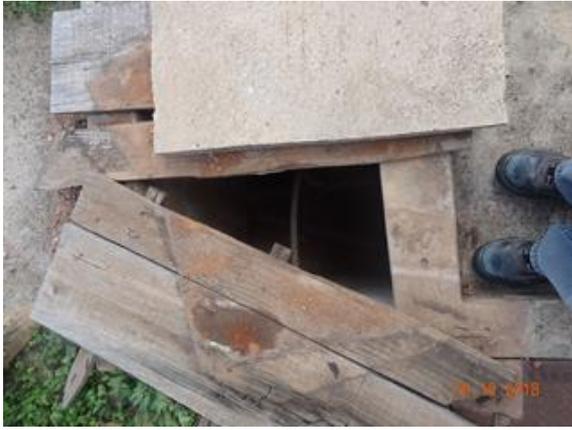
Foto 7 - Caixa de passagem com tampa inadequada, no Booster Jardim.

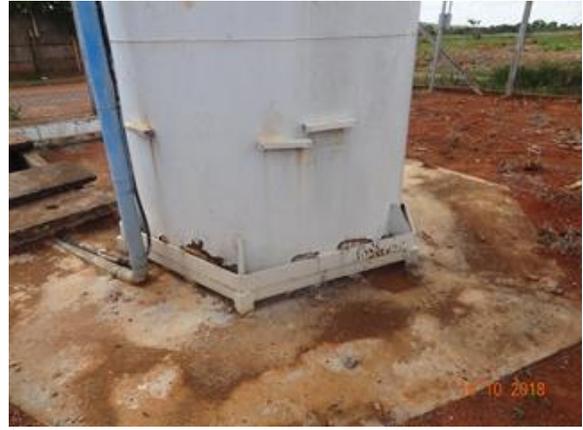
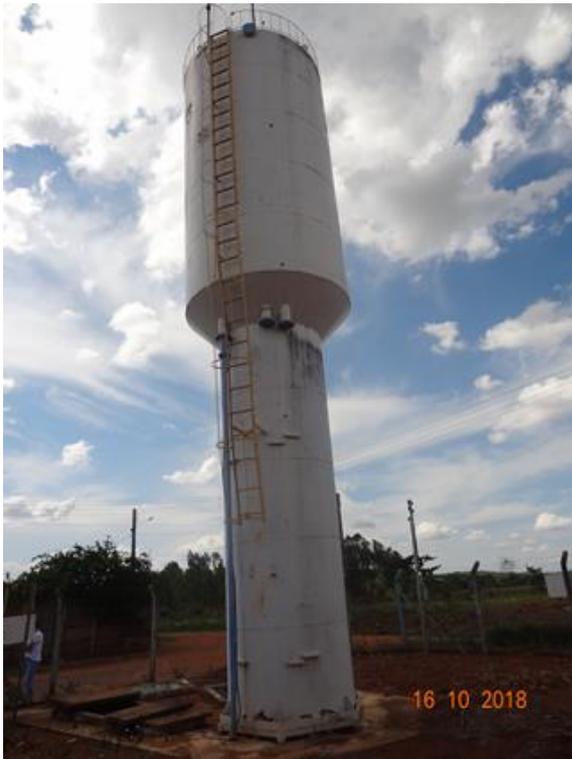
Reservatórios	Corrosão na base do reservatório (R. 6).	Art. 13, inciso XIV	03	Providenciar recuperação das instalações do SAA, corrigindo as não conformidades detectadas.	180	Fotos 8 e 9
	Ausência de tampas tampas ou guarda-corpo em caixas de passagem (R. 6).	Art. 13, inciso XIV	03	Providenciar recuperação das instalações do SAA, corrigindo as não conformidades detectadas.	180	Fotos 10 e 11

Foto 8 - Corrosão na base do reservatório R 6

Foto 9 - Corrosão na base do R. E. L. (R.6)

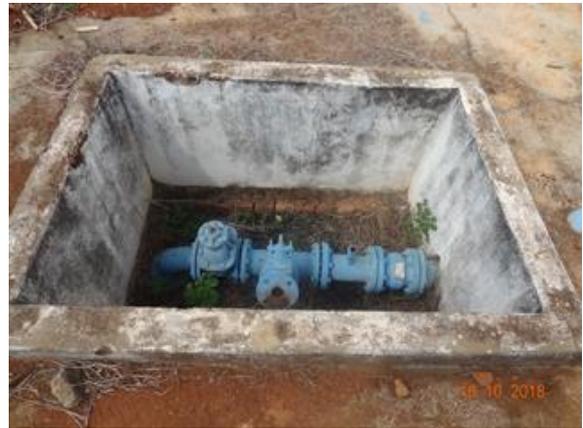
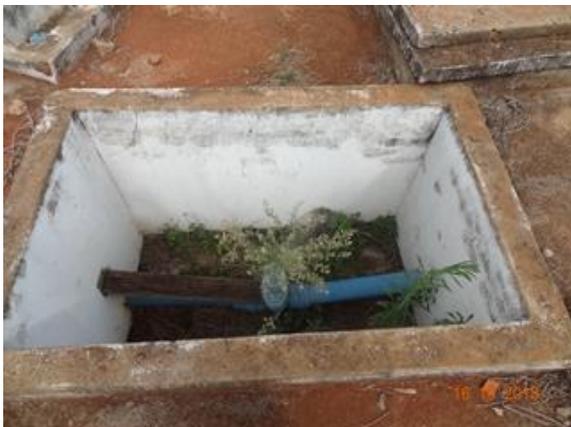
Foto 10 - Ausência de tampa nas caixas de passagem, na área do R. E. L. (R.6).

Foto 11 - Ausência de tampa nas caixas de passagem, na área do Reservatório (R.6).
