ESTADO DE GOIÁS
AGÊNCIA GOIANA DE REGULAÇÃO, CONTROLE E FISCALIZAÇÃO DE SERVIÇOS PÚBLICOS
GERÊNCIA DE SANEAMENTO BÁSICO

RELATÓRIO Nº 157 / 2018 SEI GESB- 06090

RELATÓRIO DE FISCALIZAÇÃO

Consta desse relatório os resultados da fiscalização realizada no dia 17 de outubro de 2018, no município de **Orizona**, pertencente à Gerência Regional de Serviços (GRS) de **Ouvidor**.

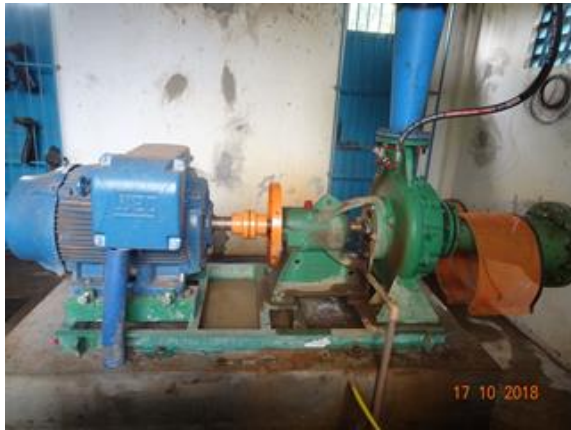
Unidade	Descrição da Não Conformidade	Artigo Infringido ⁸	D ⁹	Determinação	Prazo (dias)	Obs.:
Captação	Vazamento no conjunto moto-bomba.	Art. 13, inciso XIV	01	Providenciar manutenção das instalações e equipamentos.	60	Foto 1
ETA	A capacitação dos operadores não foi comprovada.	Art. 11, inciso XXIV	02	Encaminhar à AGR documentos hábeis que comprovem a capacitação dos operadores.	30	-
	Presença de infiltrações na galeria dos filtros e na parede externa dos filtros convencionais.	Art. 13, inciso XIV	03	Providenciar a recuperação das instalações do SAA, corrigindo as não conformidades detectadas.	180	Fotos 2 e 3
EEAT	Ausência de Bomba reserva (REL da ETA)	Art. 11, inciso XXVI	04	Providenciar bomba reserva.	90	-
Reservatórios	Ausência de guarda-corpo na escada de acesso ao reservatório (RAP Santa Maria e RAP Distrito).	Art. 13, inciso XIV	03	Providenciar a recuperação das instalações do SAA, corrigindo as não conformidades detectadas.	180	Fotos 4 e 10

Foto 1 - Captação com vazamento no conjunto moto-bomba.

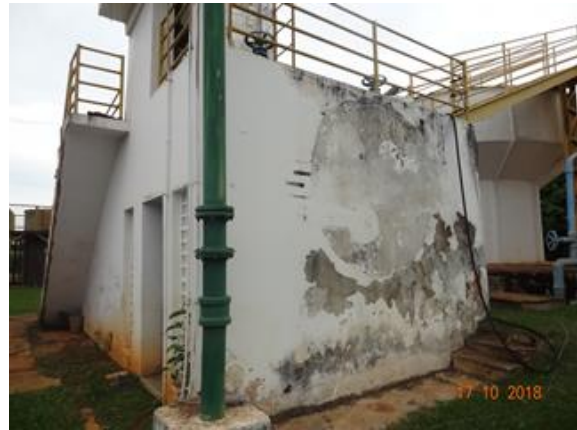
Foto 2 - ETA com presença de infiltrações na parte externa dos filtros convencionais.

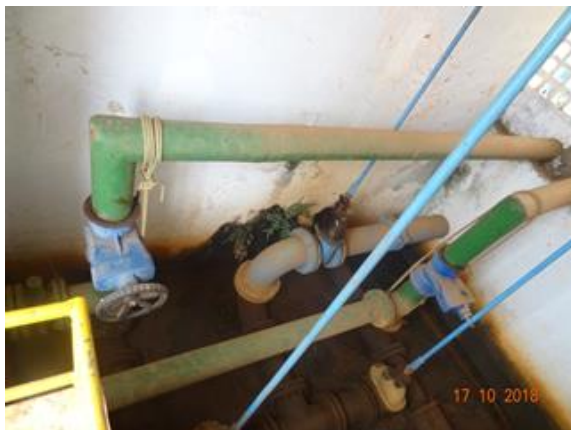
Foto 3 - ETA com presença de infiltrações na galeria dos filtros.

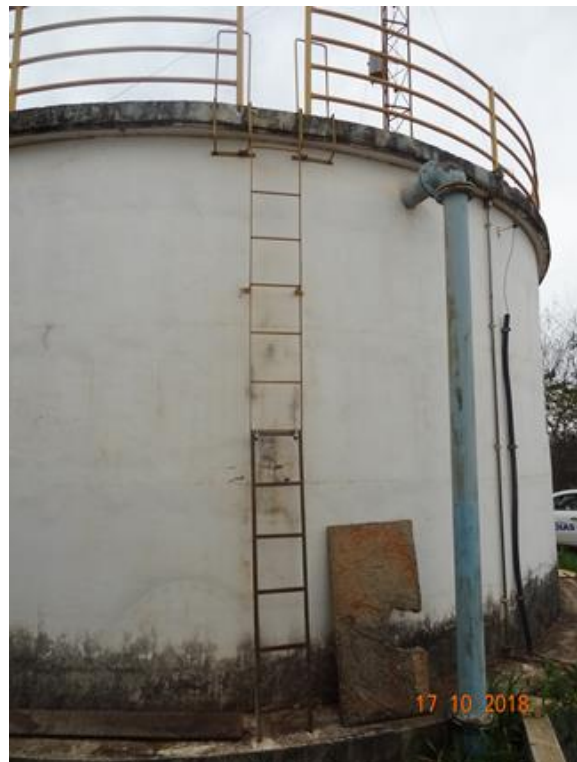
Foto 4 - RAP Santa Maria com ausência de guarda-corpo na escada de acesso ao reservatório.

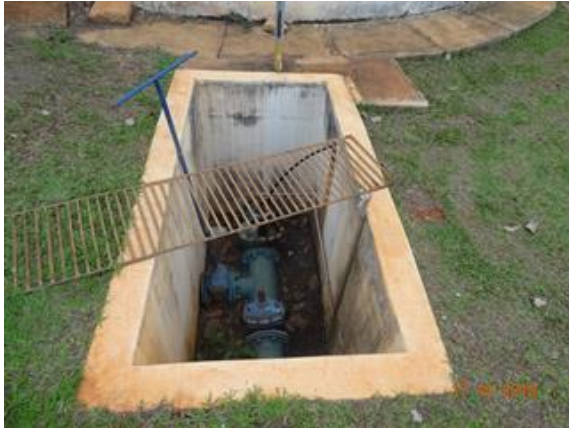
As caixas de inspeção ou passagem não possuem tampas adequadas (RAP ETA e REL da ETA).	-	-	Recomendação: Providenciar tampas adequadas para as caixas de inspeção, passagem e medição.	-	Fotos 5, 6 e 8
	Presença de infiltração (RAP Distrito) e pintura desgastada (RAP e REL da ETA)	Art. 13, inciso XIV	03	Providenciar a recuperação das instalações do SAA, corrigindo as não conformidades detectadas.	180	Fotos 7, 9, 11 e 12

Foto 5 - RAP ETA com caixas de inspeção, passagem e/ou medição com tampas inadequadas.

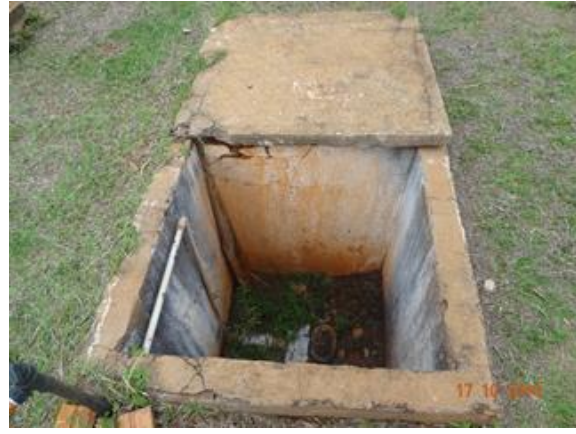
Foto 6 - RAP da ETA com caixas de inspeção, passagem e ou medição com tampas inadequadas.

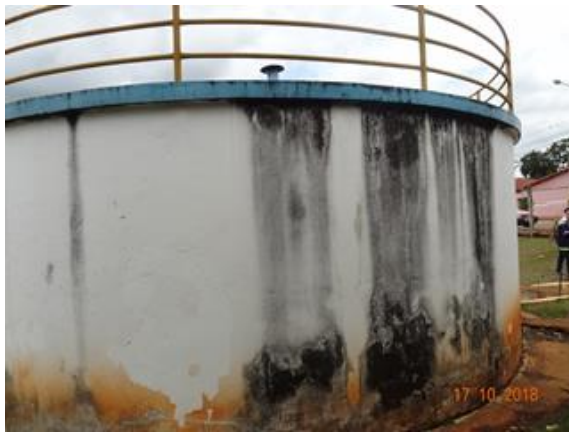
Foto 07 - RAP da ETA com Pintura desgastada.

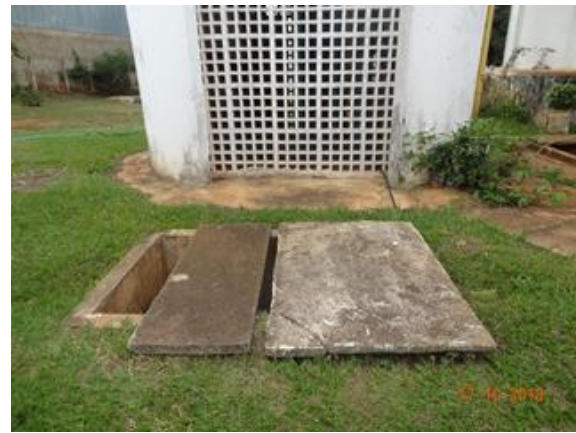
Foto 08 - REL da ETA com caixas de inspeção, passagem ou medição com tampas inadequadas.

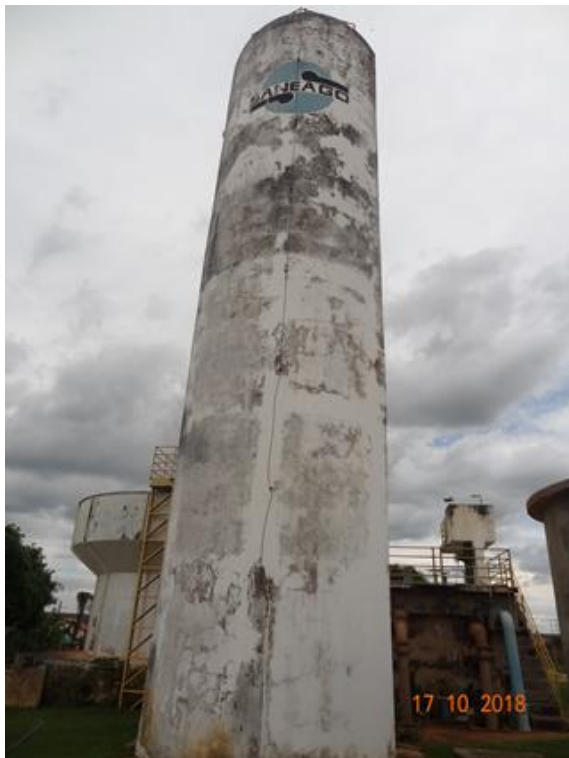
Foto 09 - REL da ETA com presença de pintura desgastada e infiltração.

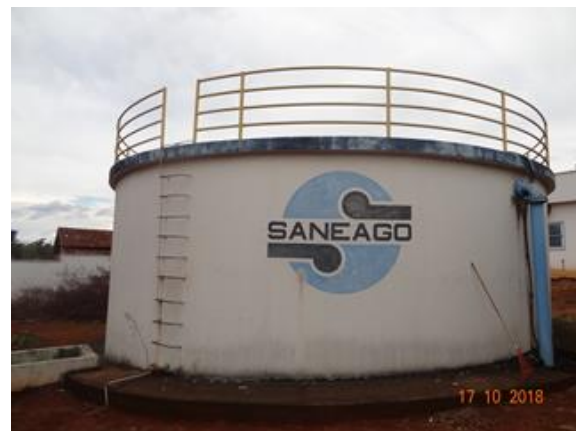
Foto 10 - RAP do Distrito com Ausência de guarda-corpo na escada de acesso ao reservatório.

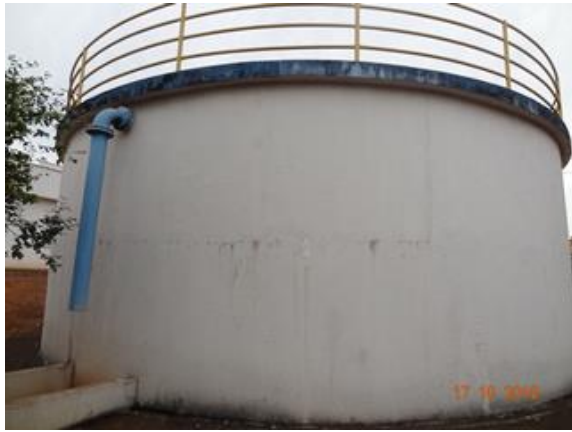
Foto 11 - RAP do Distrito com presença de infiltração.

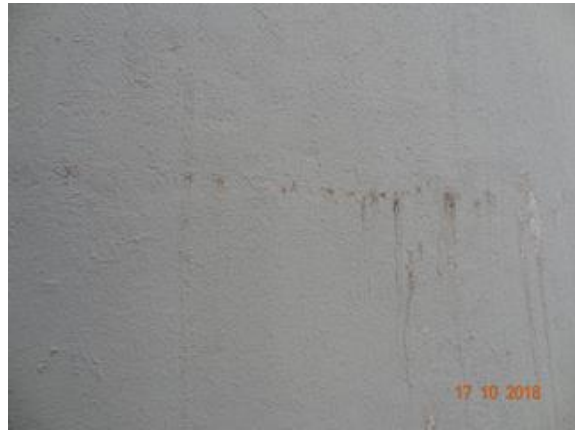
Foto 12 - RAP do Distrito com presença de infiltração.
