ESTADO DE GOIÁS  
AGÊNCIA GOIANA DE REGULAÇÃO, CONTROLE E FISCALIZAÇÃO DE SERVIÇOS PÚBLICOS  
GERÊNCIA DE SANEAMENTO BÁSICO

## RELATÓRIO Nº 161 / 2018 SEI GESB- 06090

### RELATÓRIO DE FISCALIZAÇÃO

Consta desse relatório os resultados da fiscalização realizada no dia 19 de novembro de 2018, no município de **Edéia**, pertencente à Gerência Regional de Serviços (GRS) de **Palmeiras de Goiás**

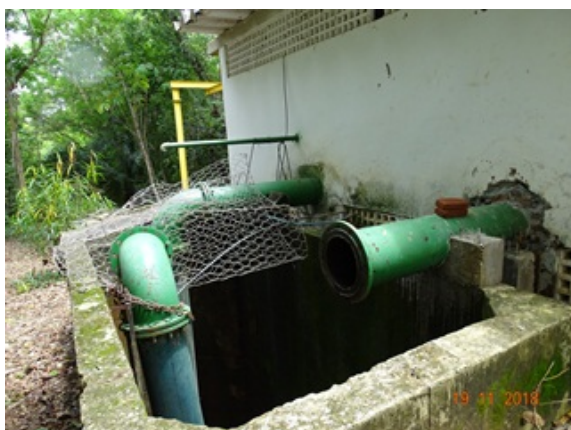
Unidade	Descrição da Não Conformidade	Artigo Infringido <sup>8</sup>	D <sup>9</sup>	Determinação	Prazo (dias)	Obs.:
Captação e EEAB	Pintura desgastada.	Art. 13 Inciso XIV	01	Providenciar recuperação das unidades do SAA corrigindo as não conformidades detectadas.	180	Fotos 1 e 2
ETA	Edificações com pintura desgastada	Art. 13 Inciso XIV	01	Providenciar recuperação das unidades do SAA corrigindo as não conformidades detectadas.	180	Fotos 3 e 4
	Ausência de tampa ou gradil.	Art. 13 Inciso XIV	-	<b>Recomendação:</b> Procurar usar um gradil para garantir a segurança do funcionário.		Foto 5
Reservatórios	Pintura desgastada no RSE/REL da ETA	Art. 13 Inciso XIV	01	Providenciar recuperação das unidades do SAA corrigindo as não conformidades detectadas.	180	Fotos 6 e 7
	Ausência de guarda-corpo escada e topo do RSE/ETA	Art. 13 Inciso XIV	01	Providenciar recuperação das unidades do SAA corrigindo as não conformidades detectadas.	180	Fotos 8 e 9

**Foto 1** - Pintura desgastada.

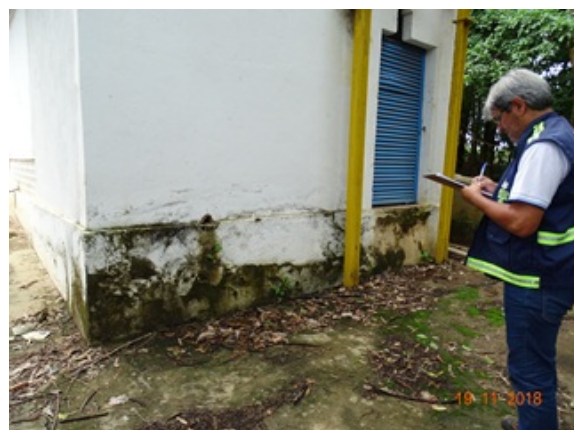
**Foto 2** - Pintura desgastada.

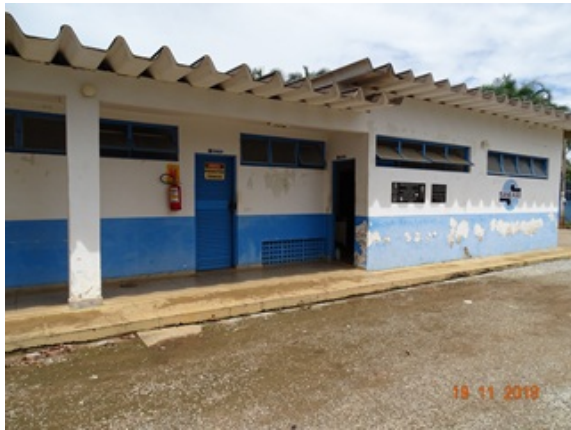
**Foto 3** - Edificações com pintura desgastada

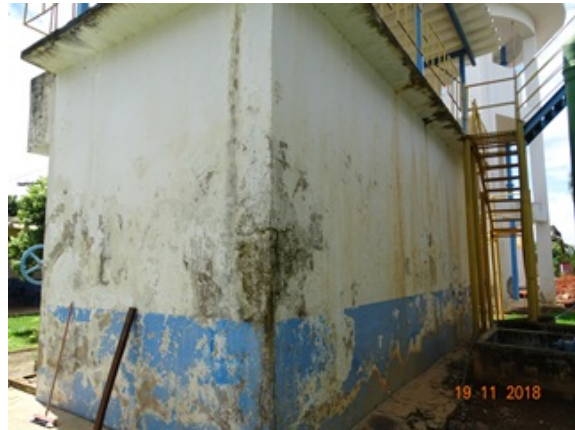
**Foto 4** - Edificações com pintura desgastada.

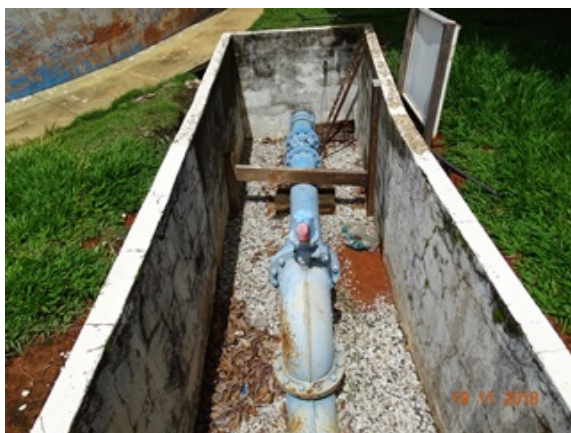
**Foto 5** - Recomendado que se use uma grade de proteção, para evitar acidente de trabalho.

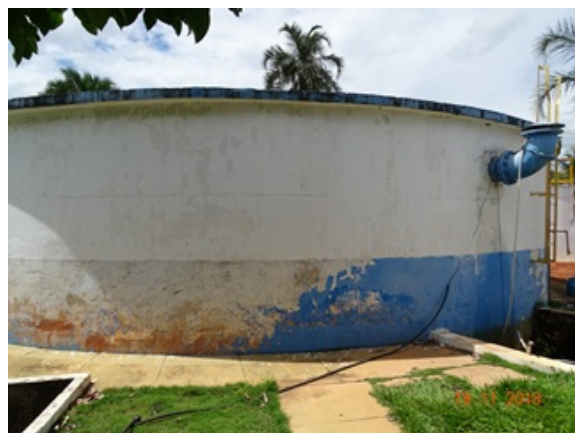
**Foto 6** - Pintura desgastada.

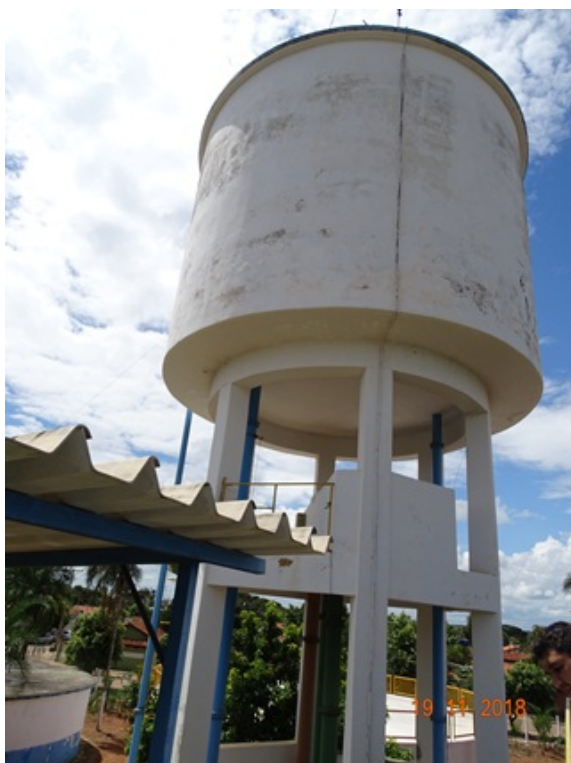
**Foto 7** - Pintura desgastada.

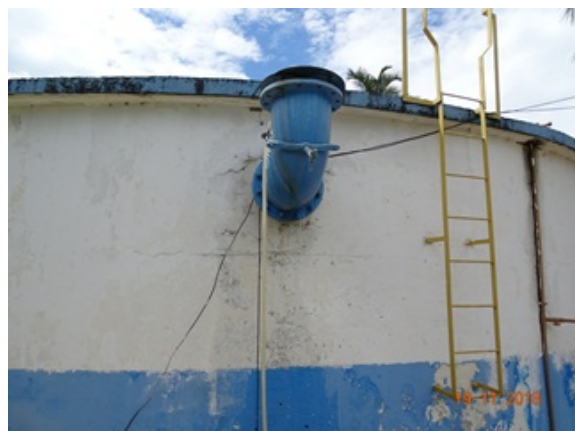
**Foto 8** - Ausência de guarda-corpo topo e escada.

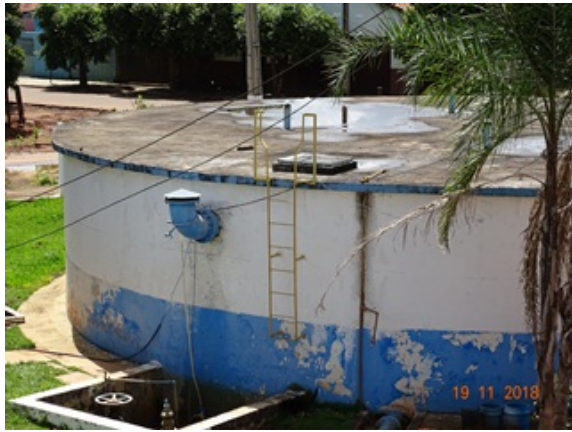
Foto 9 - Ausência de guarda-corpo no topo e escada.

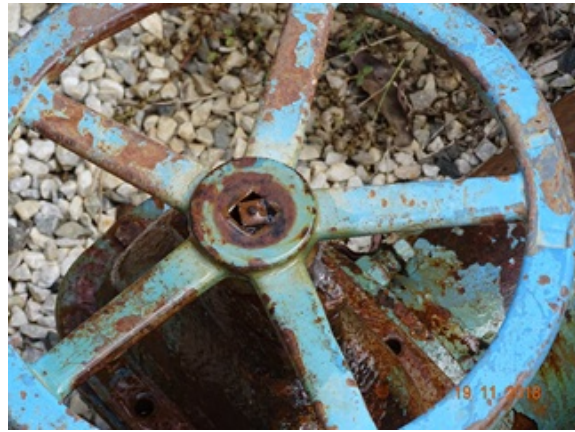
Vazamento registro de saída do RSE/ETA	Art. 13 Inciso XIV	02	Providenciar manutenção das instalações e equipamentos.	30	Foto 10

Foto 10 - Vazamento registro de saída.
