ESTADO DE GOIÁS  
AGÊNCIA GOIANA DE REGULAÇÃO, CONTROLE E FISCALIZAÇÃO DE SERVIÇOS PÚBLICOS  
GERÊNCIA DE SANEAMENTO BÁSICO

**RELATÓRIO Nº 175 / 2018 SEI GESB- 06090**

**RELATÓRIO DE FISCALIZAÇÃO**

Consta desse relatório os resultados da fiscalização realizada no dia 02 de agosto de 2018, no município de **São Luís de Montes Belos**, pertencente à Gerência Regional de Serviços (GRS) de **São Luís de Montes Belos**.

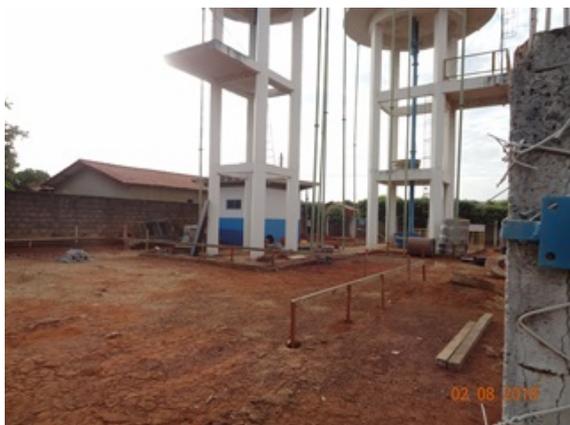
- Início das obras de construção de um reservatório apoiado de 500 m<sup>3</sup> (foto 01) no setor Aeroporto - Obra em implantação com parceria de empreendedor;
- Obtenção pela SANEAGO de outorga para captação de água no Ribeirão Santa Rosa, na GO 164, e Rio São Domingos, na GO 060 (foto 03), para utilização em caminhões Pipa durante o período de estiagem de 2018. Na data da fiscalização estava sendo preparada a estrutura para receber os caminhões Pipa próximo ao mananciais (foto 02), para abastecimento por caminhões pipa;
- Foram concluídas as obras de construção do Reservatório Apoiado São José, sendo que o mesmo já está em uso (foto 04).

**Foto 1** - Setor Aeroporto - base do futuro RAP de 500 m<sup>3</sup> em implantação.

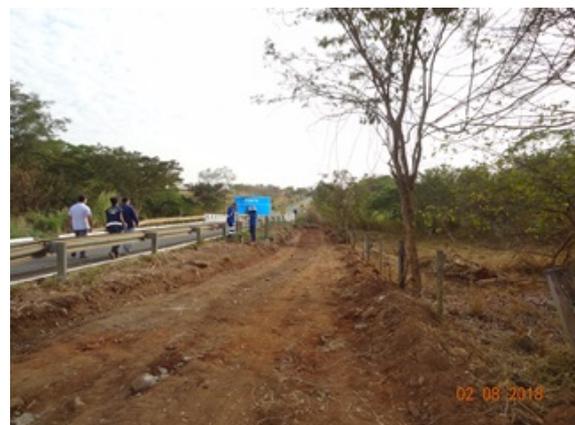
- **Item 04 - intensificação da redução de perdas** - tem ocorrido;
- **Itens 05 - uso de caminhão pipa** - foi obtido outorga para nova captação provisória para abastecimento por caminhão pipa, caso haja necessidade no período de estiagem (fotos 02 e 03);

**Foto 2** - Preparação da estrutura para receber caminhão Pipa próximo à captação do Ribeirão Santa Rosa.

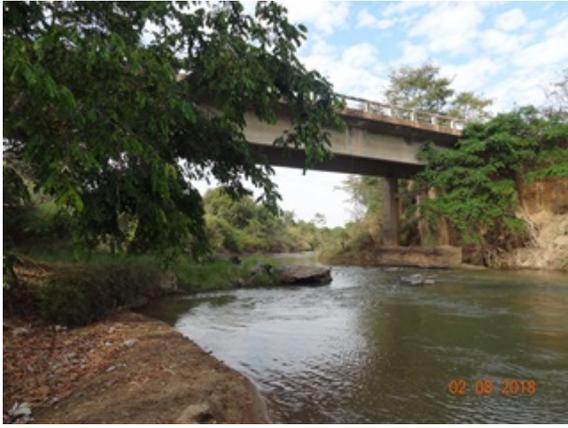
**Foto 3** - Acesso ao Rio São Domingos para captação e abastecimento por caminhão pipa.

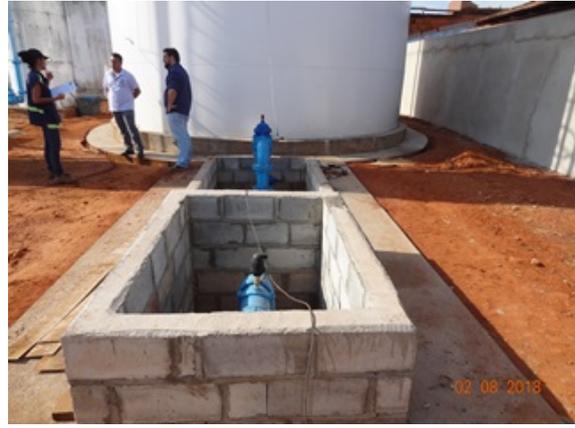
**Foto 4** - São José: reservatório com obra já concluída e em uso.

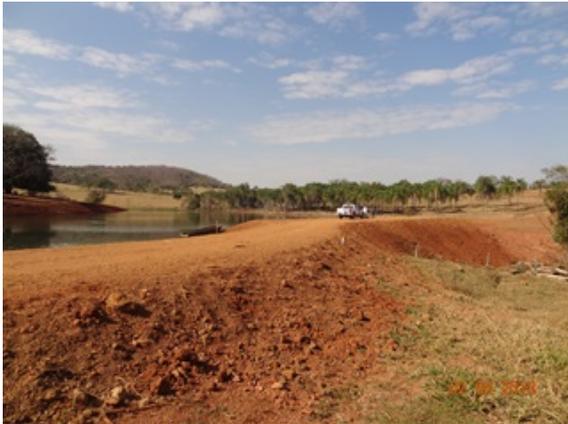
Constatou-se que foi construída a barragem no Córrego Empedrado (foto 05), que segundo o gerente, contribuirá para manter o volume de água na captação. Atualmente a adutora da represa até a captação é provisória (foto 06) e até a data da fiscalização havia a previsão de implantação de uma adutora definitiva em alguns dias.

**Foto 5** - Captação do Córrego Empedrado com barragem concluída.

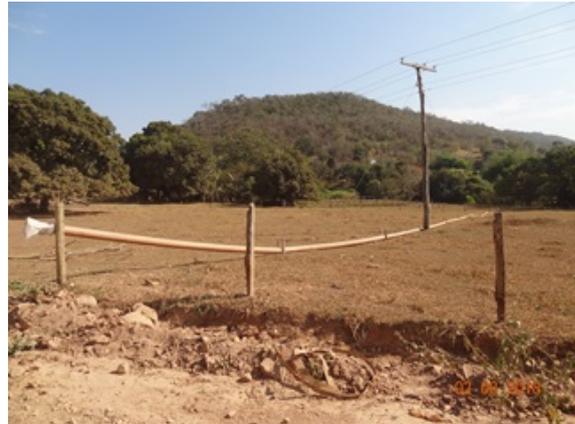
**Foto 6** - Adutora provisória da captação do Córrego Empedrado.

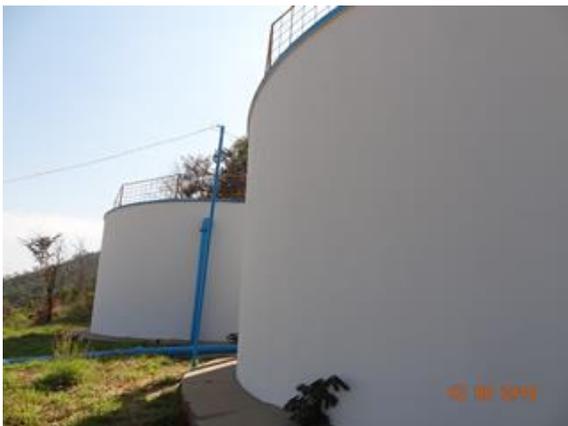
<b>TN</b>	<b>Não-Conformidades detectadas</b>	<b>OBS</b>
092/2016	Pintura desgastada nos Reservatórios RI e RII da Serra.	Foto 07
026/2017	Apresentar à AGR a atualização do Plano de Contingência e Emergência e as ações de médio e longo prazo com o intuito de evitar futuras descontinuidades no SAA (com prazos), para análise.	-

**Foto 7** - Reservatórios RI e RII da Serra com pinturas refeitas.
