EXPOSIÇÃO DE MOTIVOS PARA O AUTO DE INFRAÇÃO Nº 0001/2022-AGR-SFE

Agente: Enel Distribuição Goiás (Enel GO).

Órgão Fiscalizador: Agência Goiana de Regulação, Controle e Fiscalização de Serviços Públicos (AGR).

Processo Administrativo Punitivo nº: 202100029004425.

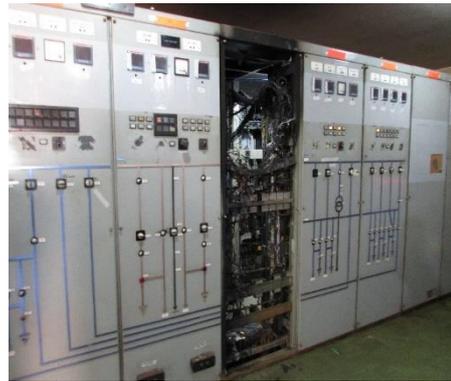
- 28. A AGR realizou vistoria técnica na Subestação Anápolis Universitário com o objetivo de apurar os fatos e o envolvimento da Distribuidora nas causas e consequências da perturbação ocorrida nessa subestação na data de 26 de outubro de 2021, que resultou em severos danos motivados por incêndio em equipamentos de suas instalações.
- 29. Conforme relato apresentado pela Distribuidora, na Carta Enel GO 224-2021-RB, o sinistro iniciou por um curto-circuito provocado por animal (Ouriço-Cacheiro) no religador geral do lado de alta tensão (34,5 kV) do transformador T4 (13,8/34,5 kV – 10 MVA).

Foto 01 – Painel do Trafo T4.

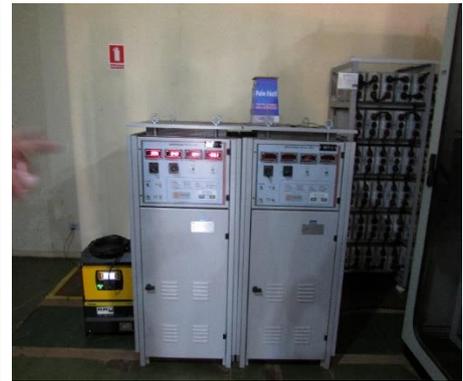
Foto 02 – Retificador 2.

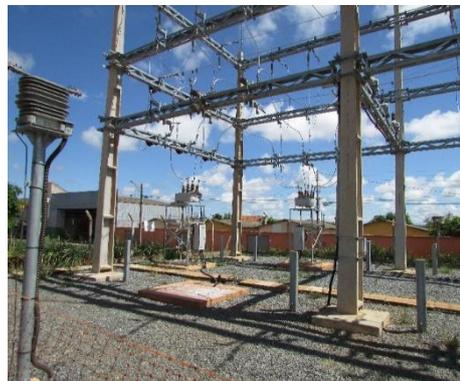
19. O relatório destaca que a subestação passa por obras de grande porte, devido a implantação da subestação compacta, e que o projeto do setor de 34,5 kV provisório prevê conexão à malha de aterramento, mas que devido ao dano na casa de comando da subestação, considera-se que seja possível ter havido desempenho insatisfatório das malhas de aterramento da subestação, danificando o sistema de proteção e comprometendo o correto funcionamento dos equipamentos de proteção que manteve o curto até se extrapolar a suportabilidade do transformador de força, provavelmente levando a extravasar óleo pelo DAP ou por ruptura de tanque, permitindo a ignição e o incêndio de grandes proporções.

Foto 03 – Danos no Barramento de 34,5 kV.

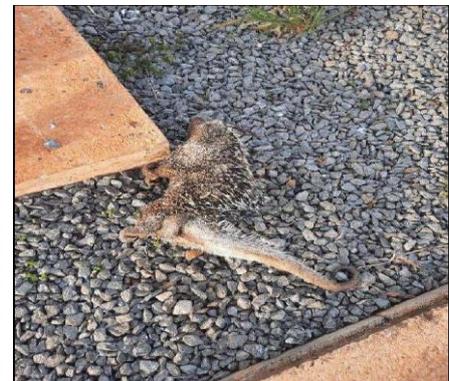
18. No relatório pericial apresentado pela Distribuidora constata-se que o incêndio no Trafo T4 (TD580), teve como causa o curto-circuito no religador geral desse Trafo, provocado por animal, resultando em danos nos religadores de 34,5 kV do setor provisório da subestação, no painel do vão deste transformador na casa de comando, serviço auxiliar, e no painel de telecomunicação da subestação.

Foto 04 – Provável causa do curto-circuito.

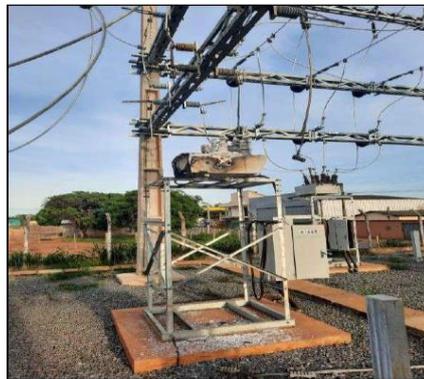
Foto 05 – Religador 4144R. (Foto Enel)

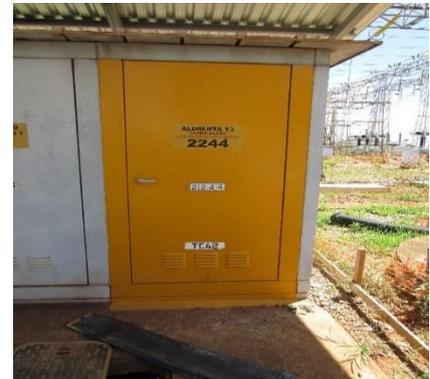
Foto 06 – Disjuntor de proteção do TRAF0 T4.

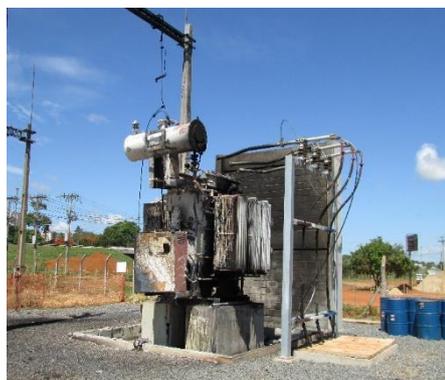
Foto 07 – Trafo T4 (13,8/34,5 kV-10 MVA).

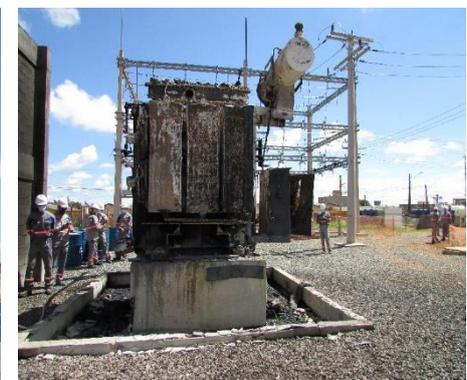
Foto 08 – Trafo T4 (13,8/34,5 kV-10 MVA).

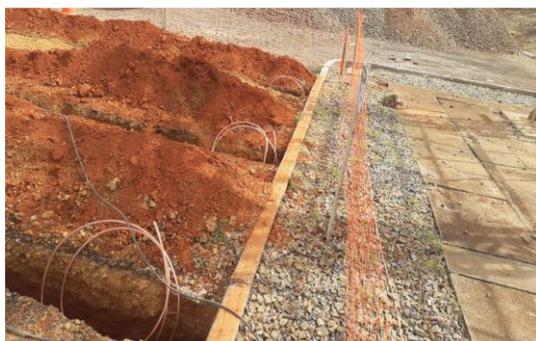
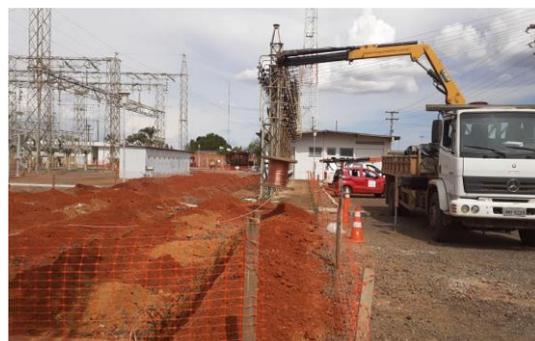
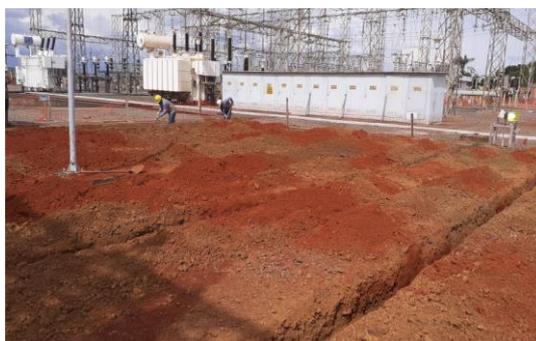
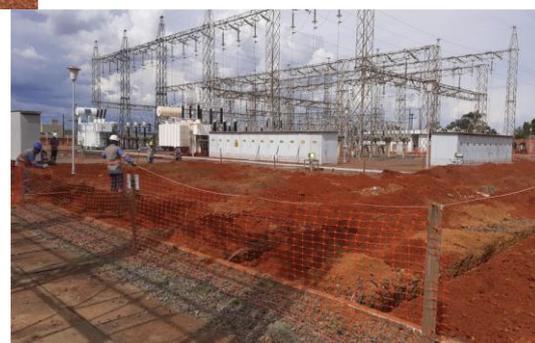
Figura 01: Registros fotográficos da manutenção na malha de aterramento realizada em 2019.

Primeiro porque, após o evento de 2019, a Enel GO realizou a obra na malha de aterramento com o objetivo de aumentar a capacidade de absorção da corrente de curto-circuito injetada na malha. Assim, importa dizer que a Enel GO realizou ações imediatas para a correção do problema observado à época.

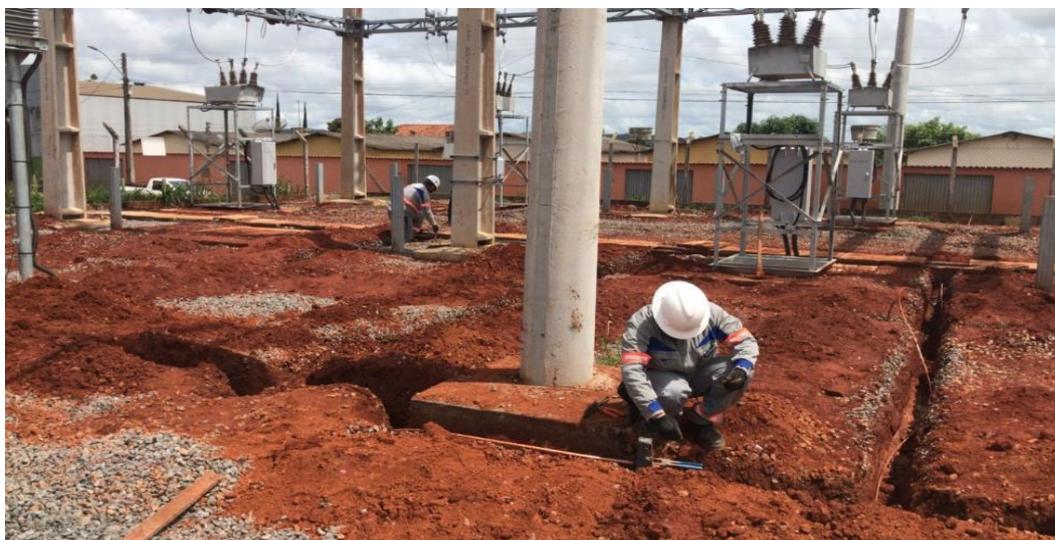
Portanto, diante desta constatação em que havia uma inadequação na execução da nova malha de aterramento, a conclusão aponta para o entendimento, emitido preliminarmente por meio de relatório técnico que consta como Anexo I da Carta Enel_GO_244-2021-RB, ou seja, que a causa raiz deste sinistro, foi um curto-circuito de alta intensidade (baixa impedância) provocado por um animal (Ouriço-Cacheiro) próximo ao lado de alta tensão do Trafo 4 elevador. Esta corrente causou grande elevação de potencial entre o setor de 34,5 kV e os demais setores da Subestação, tendo como consequência danos e ruptura generalizada dos meios isolantes dos cabos de controle e de componentes do Sistema de Proteção e Controle (SPCS), dentre outros.

Figura 05: Correção da malha de aterramento do setor provisório 34,5 kV na subestação.

Cumprir informar que, imediatamente após tomar ciência do vício construtivo, a Enel GO notificou a empresa responsável que foi contratada para execução da nova malha de aterramento, vide Anexo II, e, conseqüentemente, determinou a imediata correção das falhas constatadas na execução do projeto dessa nova malha de aterramento. Nesse sentido, a Enel GO comunica essa AGR que já foram concluídas todas as ações necessárias para reparação da falha na execução do projeto da nova malha de aterramento.

Essas correções necessárias nesse novo sistema de aterramento foram, as quais dessa vez foram executadas em conformidade com o projetado e concluídas no dia 30 de novembro 2021, antes mesmo da emissão do presente TN, vide comprovações do Anexo III e figura 05 a seguir.

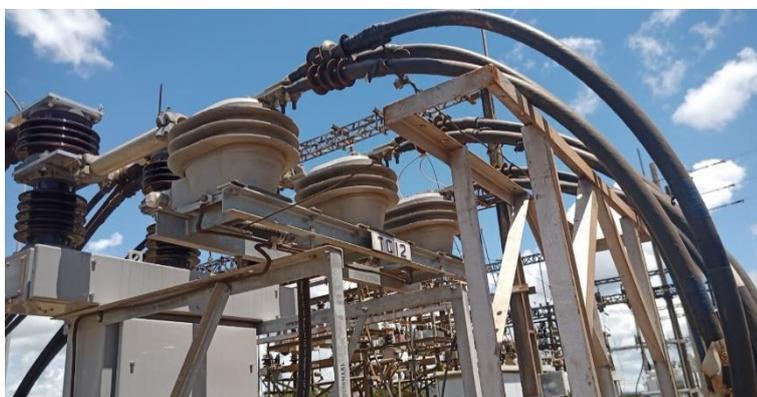
Já no **item II** da NC.4, a AGR destaca a situação de uma mufla trincada do disjuntor 2114, entretanto destaca-se que essa mufla é a mesma anomalia registrada por meio da nota 500177257. Sendo assim, conforme demonstrado anteriormente, insta esclarecer que esse reparo foi realizado no dia 02 de dezembro de 2021. Com o objetivo de esclarecer essa questão de nomenclatura dos equipamentos apresenta-se abaixo um esquemático simplificado, que apresenta os equipamentos relacionados ao disjuntor 2114.

Figura 20: Registro das muflas substituídas no TC12 (DJ2114).

Adicionalmente, a figura 20 registra a substituição das muflas que foram identificadas com anomalias. Esse registro foi realizado no dia 18 de janeiro de 2022.
