EXPOSIÇÃO DE MOTIVOS PARA O AUTO DE INFRAÇÃO Nº 001/2019-AGR-SFE

Agente: Enel Distribuição Goiás (Enel GO).

Órgão Fiscalizador: Agência Goiana de Regulação, Controle e Fiscalização de Serviços Públicos (AGR).

Termo de Notificação nº: 1001/2018-AGR-SFE.

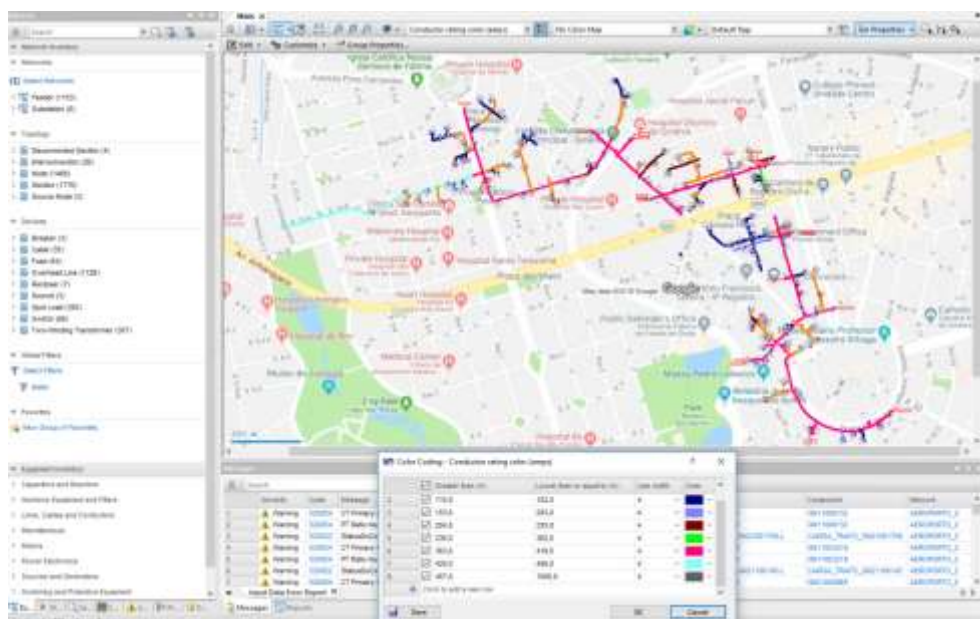
Figura 01 – Representação georreferenciada do alimentador 5002004.

Observou-se também uma inconsistência na informação da corrente nominal do alimentador 5002004. Uma rápida inspeção visual na Figura 01 mostra que o tronco do alimentador é constituído principalmente de cabos 336 MCM e 150mm² (cores azul e rosa), os quais possuem capacidade de condução de 419 e 456 A, respectivamente. Logo, como critério restritivo, considerou-se 419A como corrente máxima do alimentador 5002004.

24. Em análise a manifestação apresentada, esta Gerência acata os argumentos para o alimentador 5002004. Para os outros quatro alimentadores relacionados na Tabela 6.3, falta a comprovação documental de que as sobrecargas informadas pela Distribuidora, em resposta ao Ofício 799/2018 SEI-AGR, realmente não existem e não necessitam de obras. Assim fica confirmada a Não Conformidade **NC.03** para os alimentadores 5004101, 5004095, 5001929 e 5005354, que representam o percentual de 0,364%, referente ao número de consumidores afetados (10.833) para o total de consumidores (2.976.971, conforme consta da CT.02 do RF 1001/2018 AGR-SFE), devendo a Distribuidora ser apenada pela irregularidade constatada com multa do Grupo III, de acordo com o inciso III do artigo 6º da Resolução Normativa nº 63/2004.

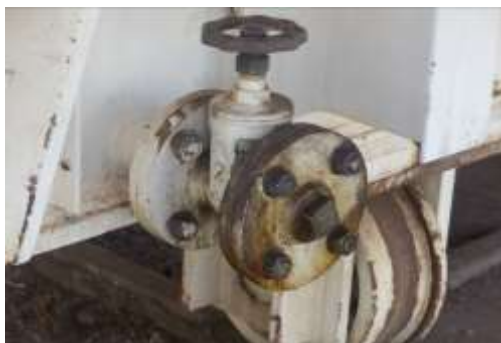
78. A Não Conformidade NC.20, oriunda da Constatação CT.34, abordou a irregularidade de existência de vazamentos e/ou merejamentos de óleo nos tanques ou acessórios dos transformadores de força e/ou nos disjuntores em 13 das 17 subestações vistoriadas.

Foto 34.1 - vazamento e/ou merejamento – CAM-S -Trafo 2

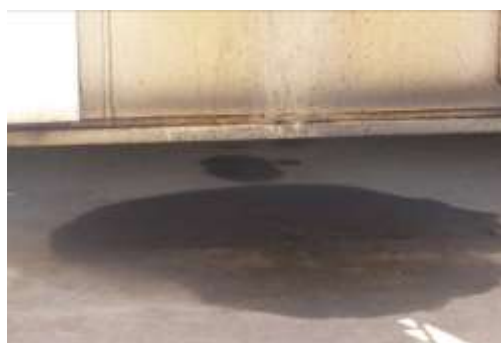
Foto 34.2 - vazamento e/ou merejamento – CAM-S -Trafo 3

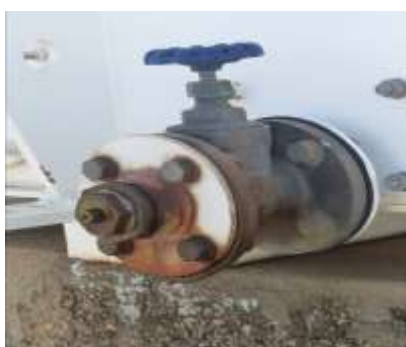
Foto 34.3 - vazamento e/ou merejamento – CGP-S –Trafo 2

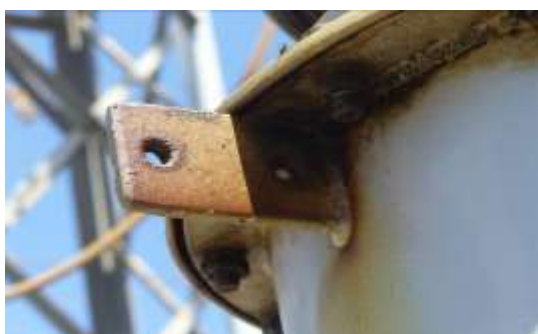
Foto 34.4 - vazamento e/ou merejamento – TC-115

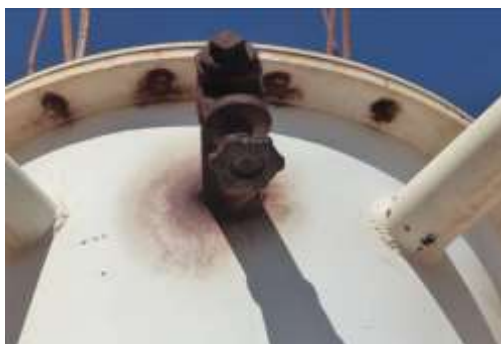
Foto 34.5 - vazamento e/ou merejamento –CRS-D –Trafo 2

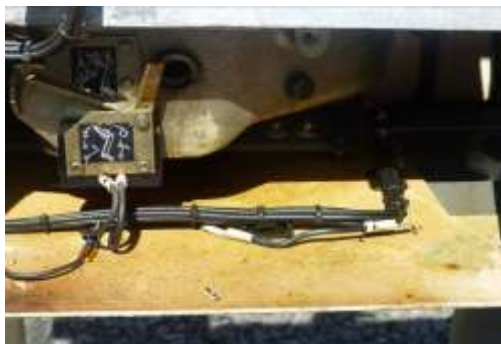
Foto 34.6 - vazamento e/ou merejamento – DAI-S –SEC 670

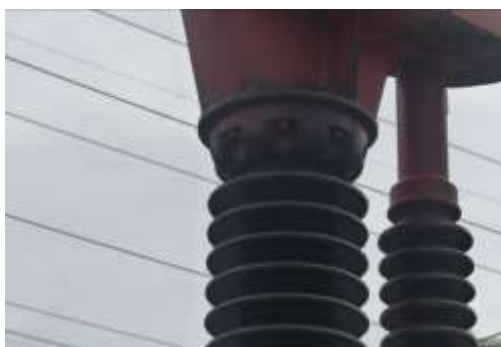
Foto 34.7 - vazamento e/ou merejamento –FER-S –D-644

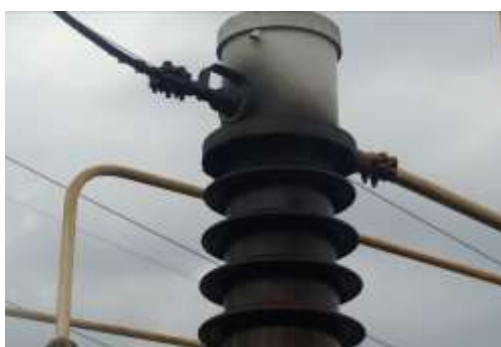
Foto 34.8 - vazamento e/ou merejamento – CAT-S –TC 138KV

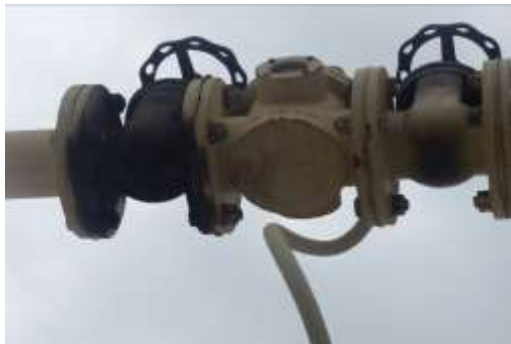
Foto 34.9 - vazamento e/ou merejamento – FER –T1

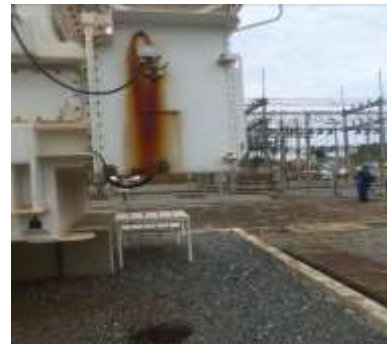
Foto 34.10 - vazamento e/ou merejamento – Trafo 2

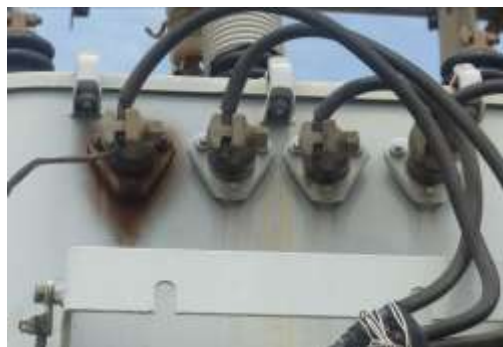
Foto 34.11 - vazamento e/ou merejamento
– Transformador Auxiliar

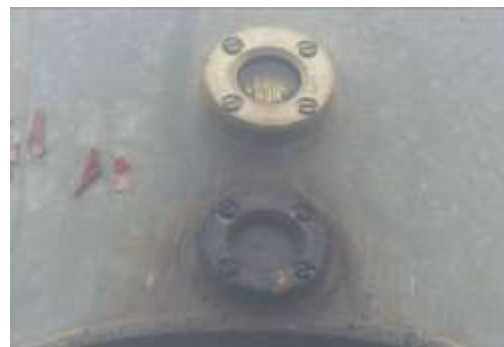
Foto 34.12 vazamento e/ou merejamento –
TP 16

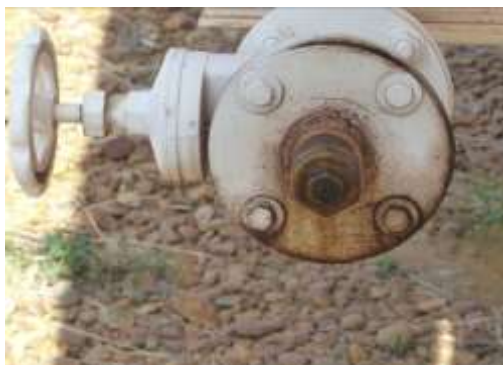
Foto 34.13 - gotejamento – Trafo TD 00036

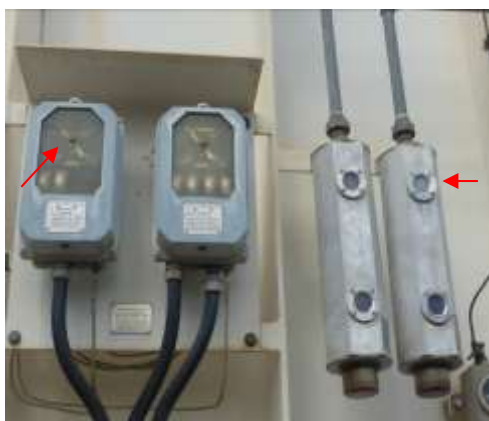
Foto 37.1 – Visor de temperatura e sílica gel ALE-S -Trafo 3

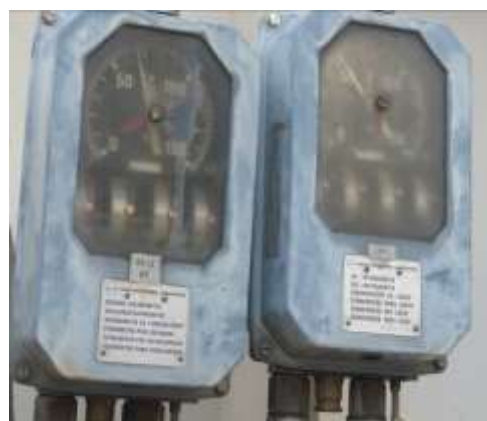
Foto 37.2 – Medidor de temperatura – ATL – TD 0080

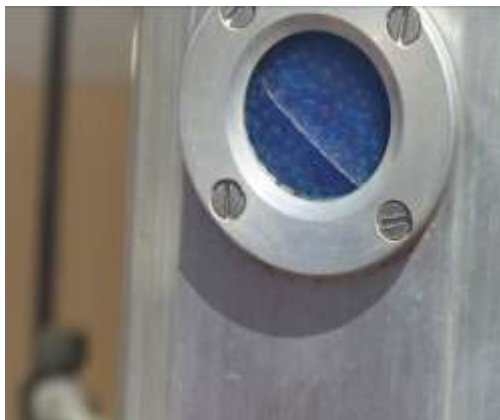
Foto 37.3 - Visor danificado – CAM-S -Trafo 2

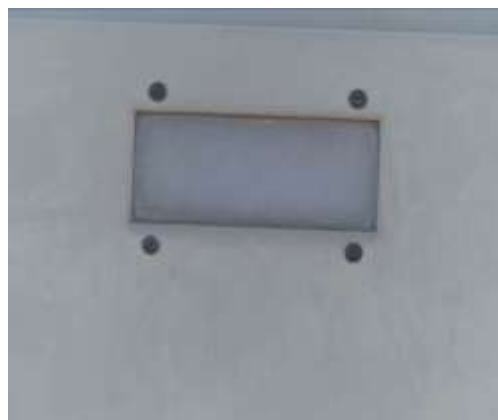
Foto 37.4 - Sem visualização – DAI-S -254R

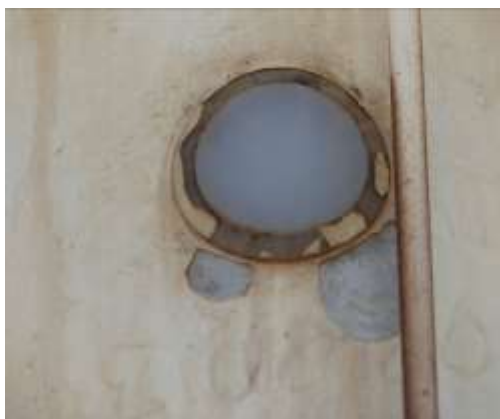
Foto 37.5 – Sem visualização – VAL-S –T3

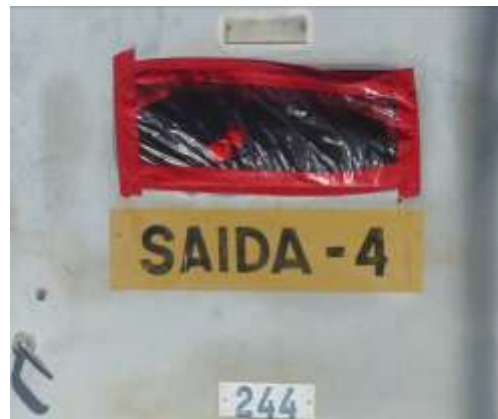
Foto 37.6 – Visor do cubículo saída 4 – CAM

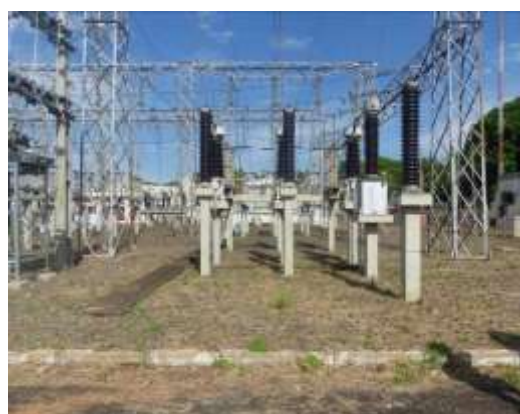
Foto 38.2 - Presença de vegetação rasteira – CAM-S

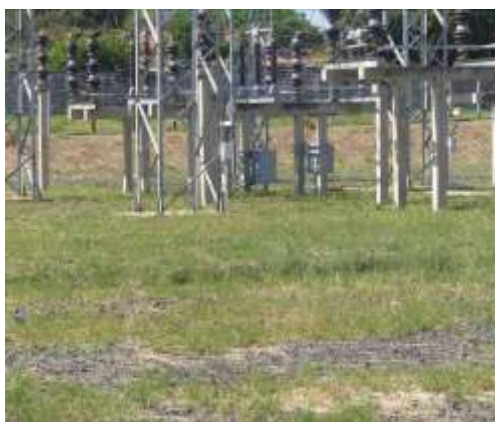
Foto 38.3 - Presença de vegetação rasteira – CAT-S

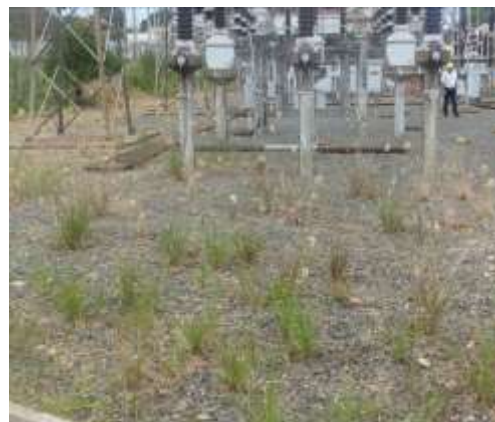
Foto 38.4 - Presença de vegetação rasteira – FER-S

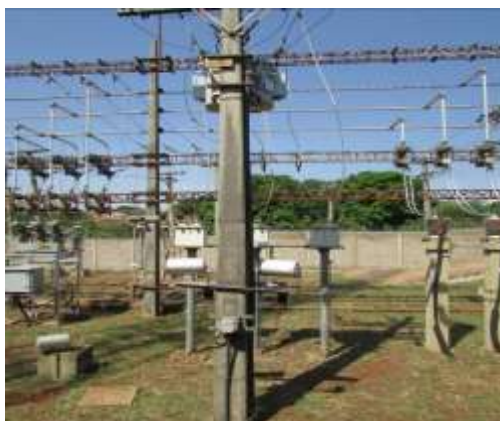
Foto 38.5 - Presença de vegetação rasteira – JAT-S

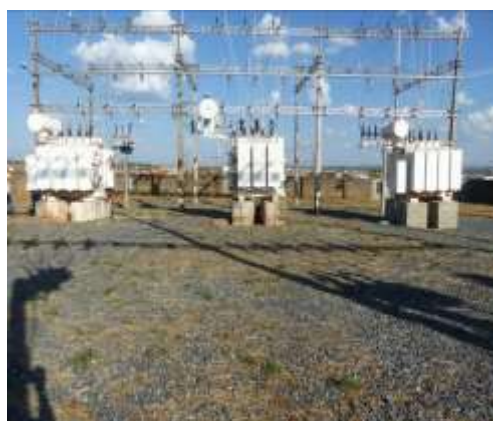
Foto 38.6 - Presença de vegetação rasteira – VAL-D

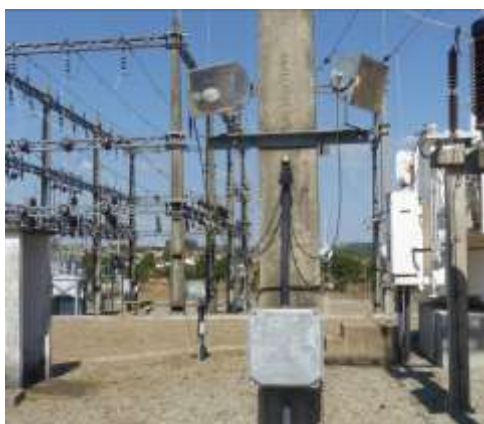
Foto 39.1 - Ausência/deficiência de iluminação – CPG-S

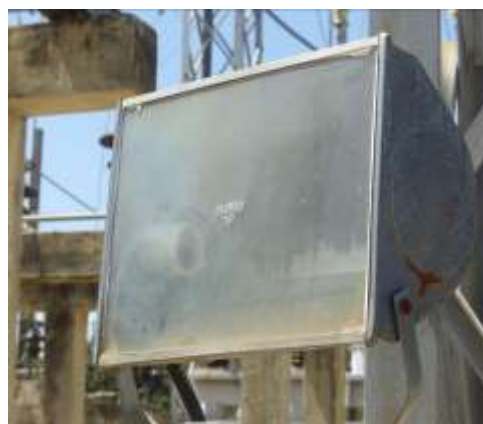
Foto 39.2 - Ausência/deficiência de iluminação – CAT-S

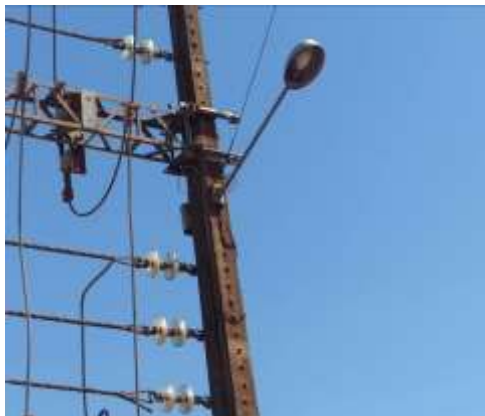
Foto 39.3 - Ausência/deficiência de iluminação – CRS-D

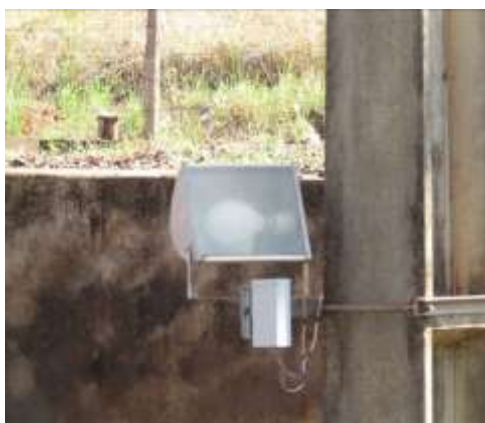
Foto 39.5 - Ausência/deficiência de iluminação – RVE-S

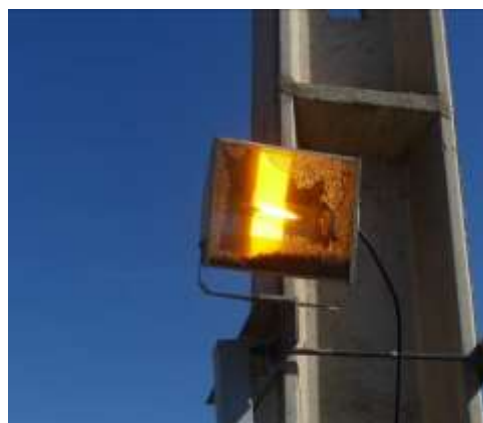
Foto 39.6 - Ausência/deficiência de iluminação – RIV-S

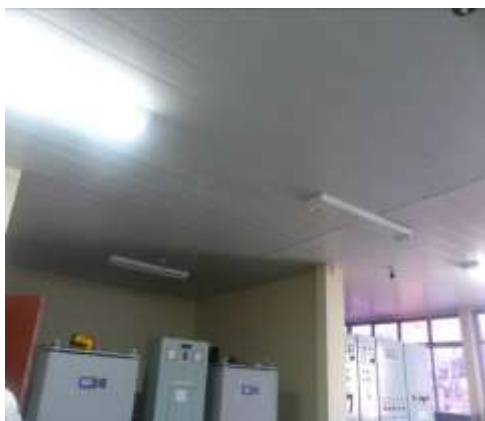
Foto 39.7 - Ausência/deficiência de iluminação – CAM-S

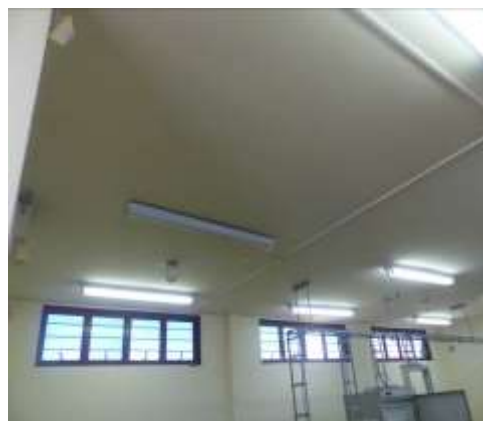
Foto 39.8 - Ausência/deficiência de iluminação – CPG-S

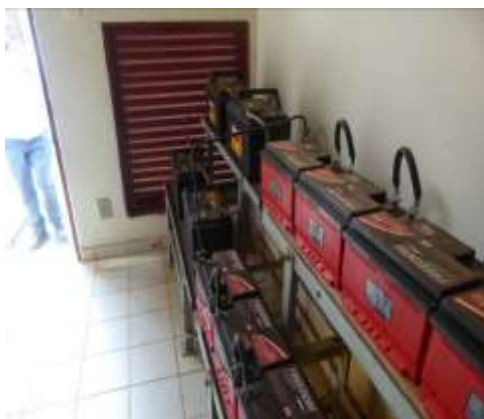
Foto 40.1 - Inexistência de exaustor – ALE-S

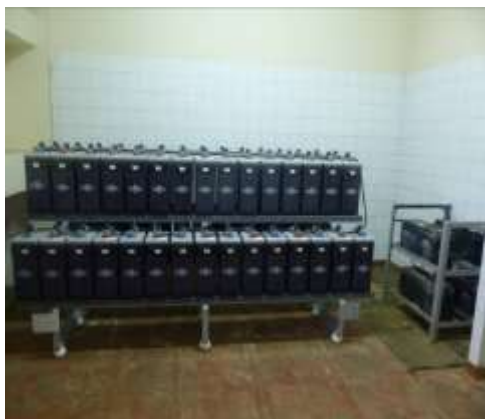
Foto 40.3 - Inexistência de exaustor – CAM-S

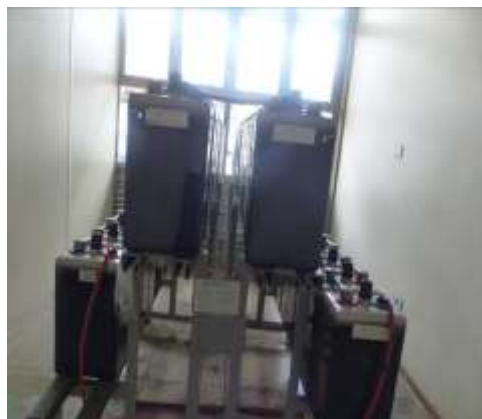
Foto 40.4 – Inexistência de exaustor – FER-S

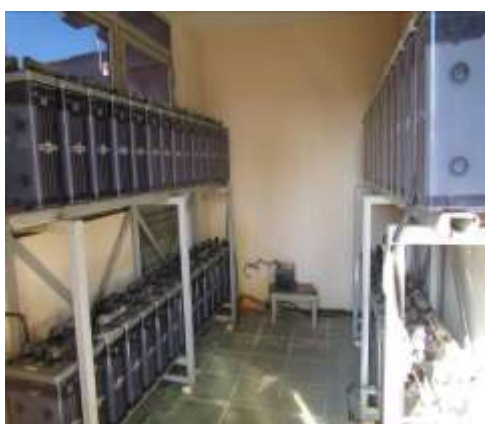
Foto 40.5 - Inexistência de exaustor – RVE-S

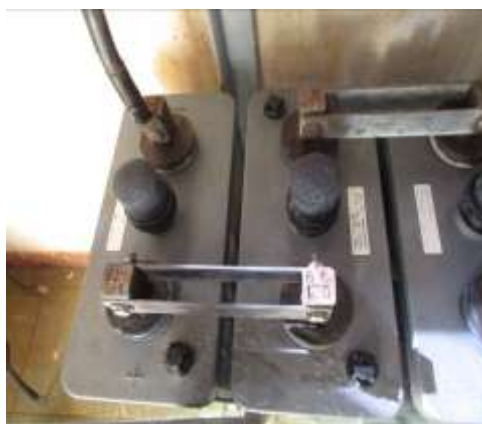
Foto 40.6 – Bateria com formação de líquido – RVE-S

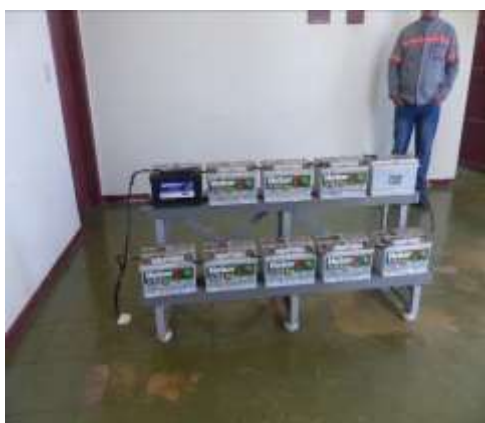
Foto 40.7 - Inexistência de exaustor – MRO-S

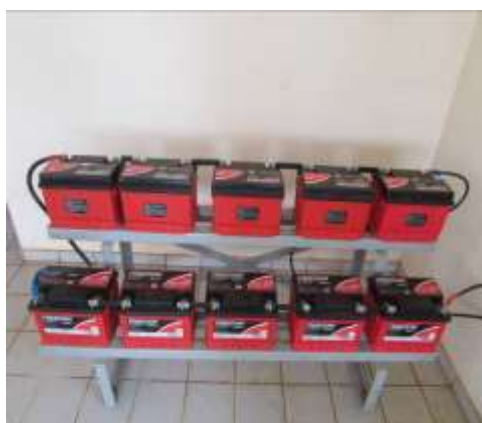
Foto 40.8 – Inexistência de exaustor – QUI-S

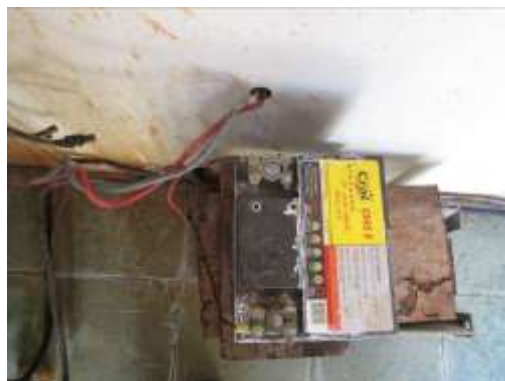
Foto 40.9 – Bateria deteriorada – RVE-S

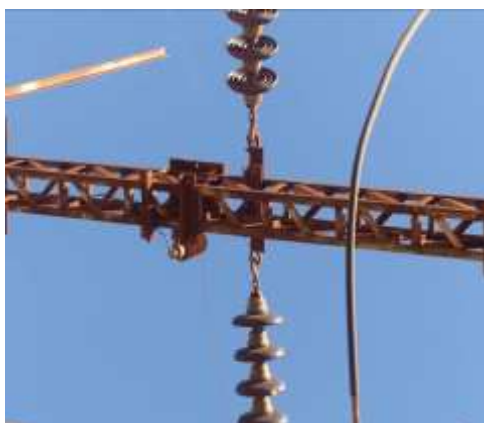
Foto 41.1 – Treliça enferrujada – CRS-D

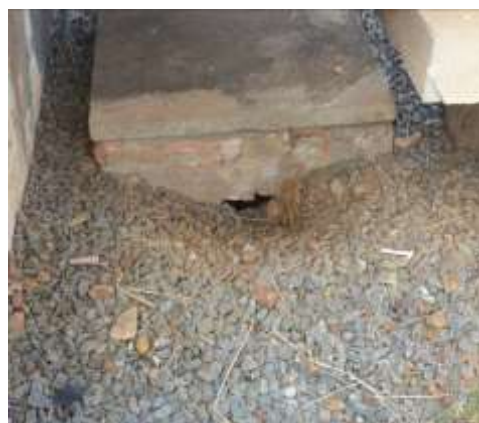
Foto 41.2 – Caixa de passagem danificada Trafo 1 – ALE-S

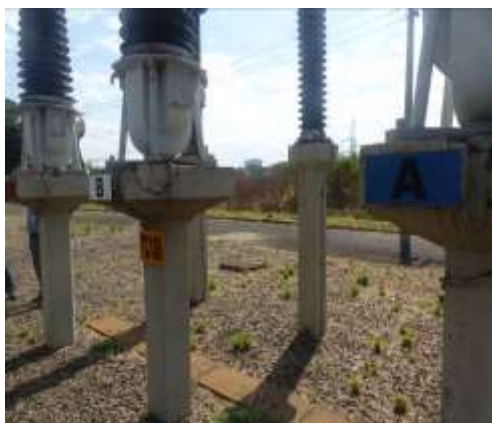
Foto 41.3 – Estrutura danificada TC-106 – CAM-S

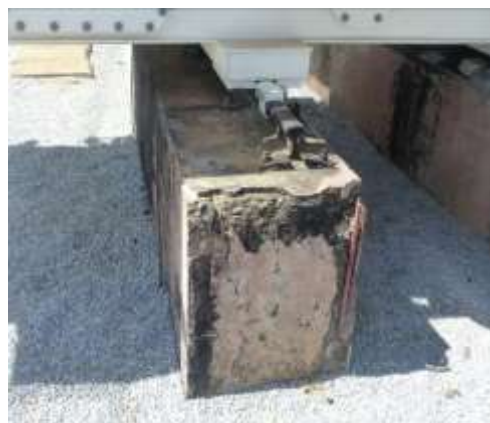
Foto 41.4 – Estrutura danificada –T5 – CAT-S

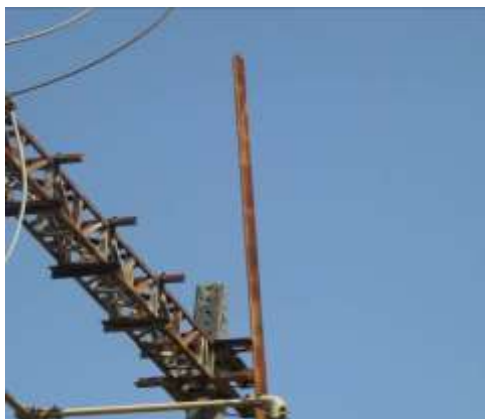
Foto 41.5 – Treliza enferrujada – JAT-S

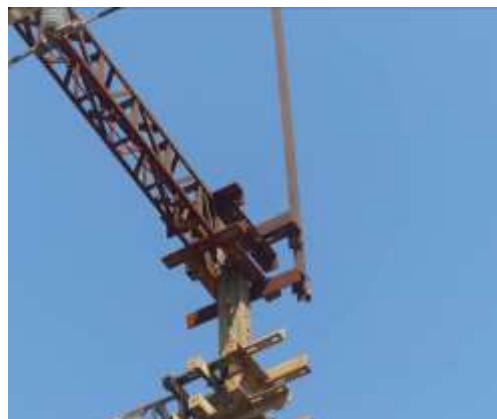
Foto 41.6 – Treliza enferrujada – 5001188

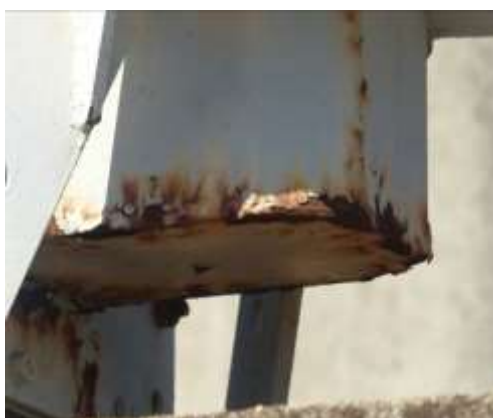
Foto 41.7 – Base TC enferrujada – DAI-S

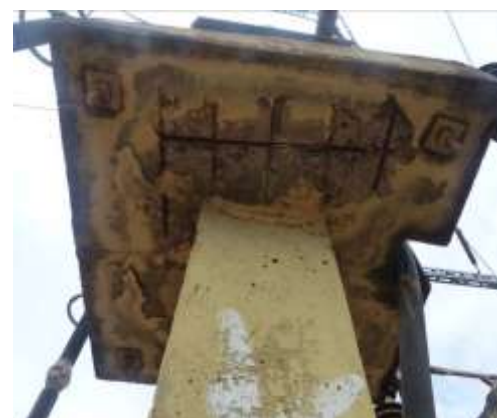
Foto 41.8 – Base TP ferragem exposta – TRI-S

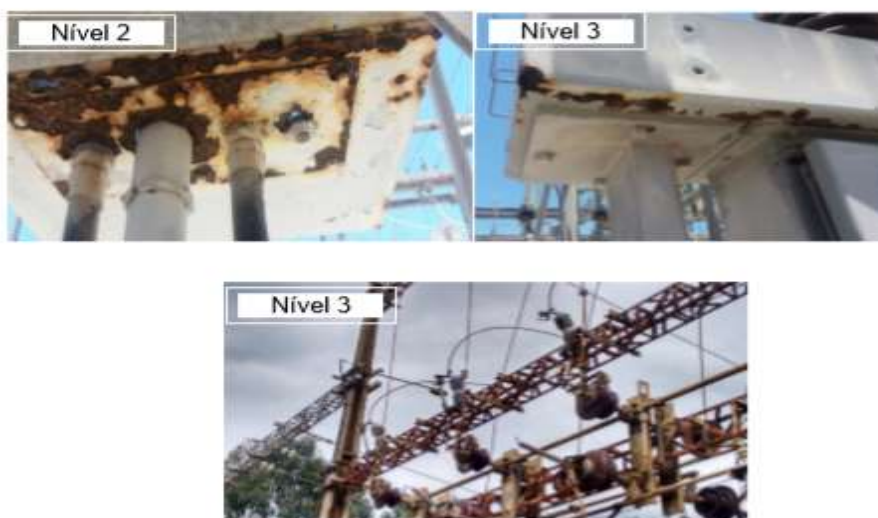
Figura 68 – Classificação da anomalia relacionada a oxidação

- Nível 1 – Base com problemas graves de corrosão, com risco iminente de danos ao equipamento;
- Nível 2 – Nível de oxidação que coloca a estrutura em risco, sendo necessário a reposição de partes e/ou tratamento com agentes químicos;
- Nível 3 – Pouco nível de oxidação; oxidação superficial.

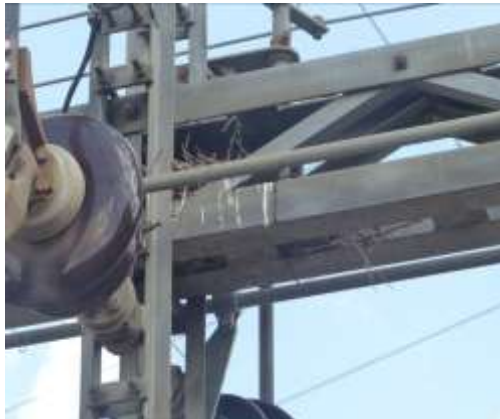
Foto 42.1 – Presença de ninho de pássaro – ALE-S

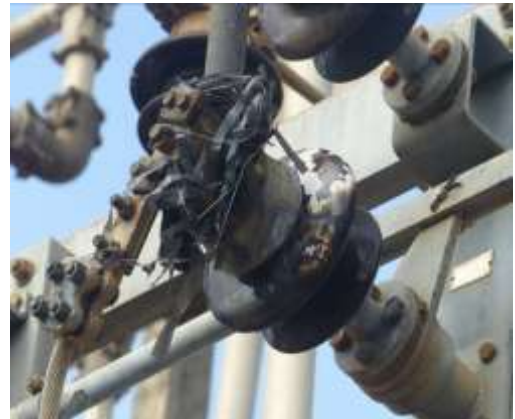
Foto 42.2 – sujeira – chave seccionador –ATL-S

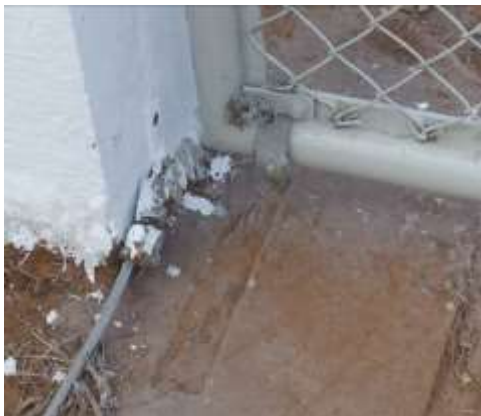
Foto 43.1 - Inexistência de aterramento em cerca/portão – ALE-S

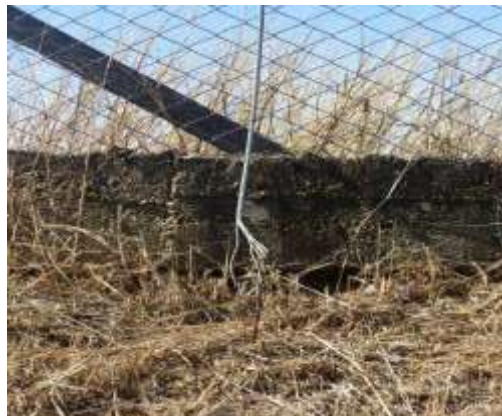
Foto 43.2 - Aterramento do alambrado danificado – CPG-S

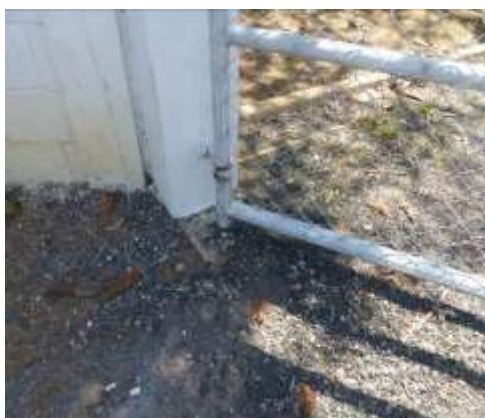
Foto 43.3 - Inexistência de aterramento em portão – CAT-S

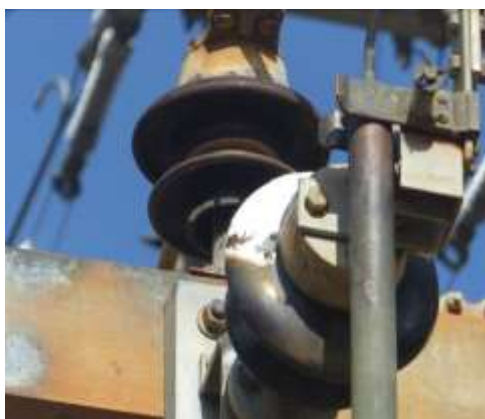
Foto 44.1 – Deterioração do isolador - ATL-S

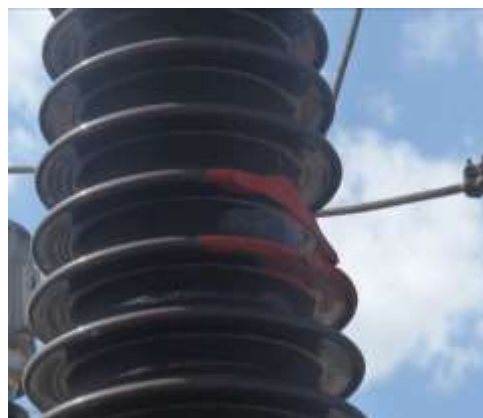
Foto 44.2 – Existência de lascas nas buchas - CAM-S

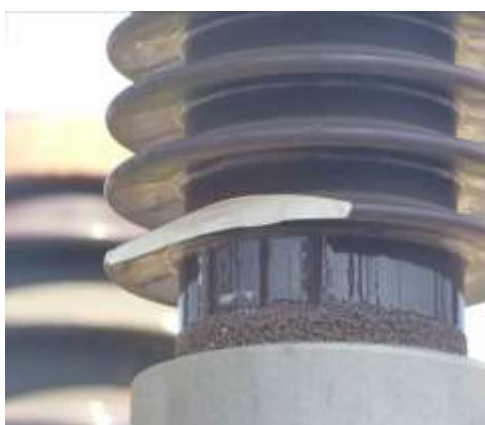
Foto 44.3 – TC-266 (bucha com lasca) - DAI-S

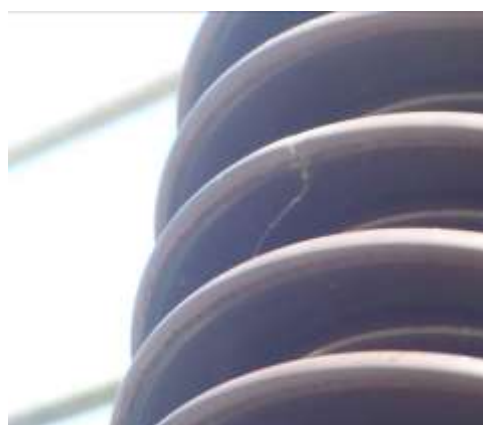
Foto 44.4 – TP-16 existência de trinca - DAI-S

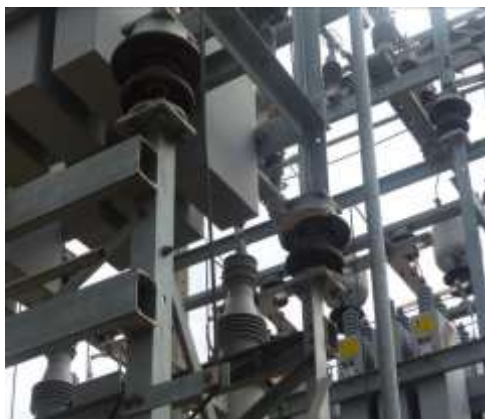
Foto 44.5 – Isolador quebrado – INP-S

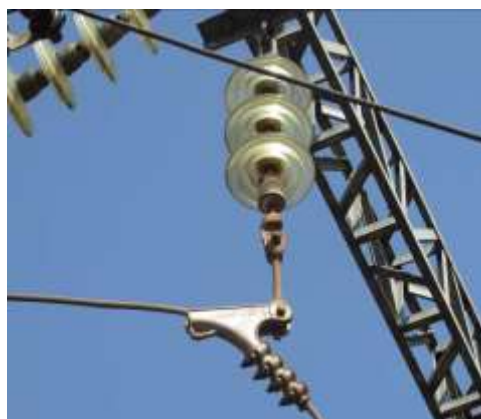
Foto 44.6 – Cadeia de isoladores incompleta - JAT-S
