RELATÓRIO Nº 28 / 2019 GESB- 06090

RELATÓRIO DE FISCALIZAÇÃO

Consta desse relatório os resultados da fiscalização realizada no dia 29 de maio de 2019, no município de **GOIANÉSIA**, pertencente à Gerência Regional de Serviços (GRS) de **CERES**.

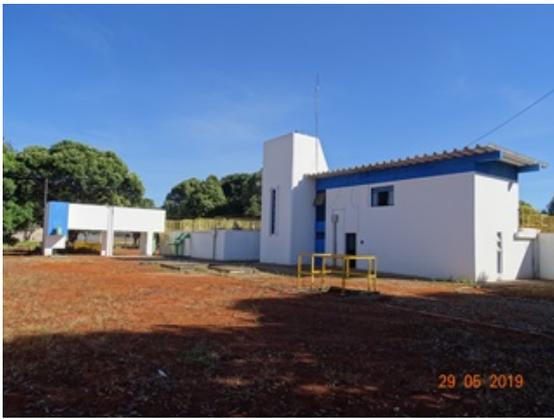
Foto 1 - Edificações da ETA com pintura recuperada.

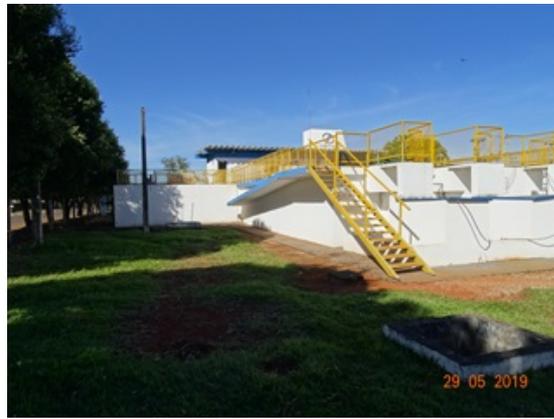
Foto 2 - Edificações da ETA com pintura recuperada.

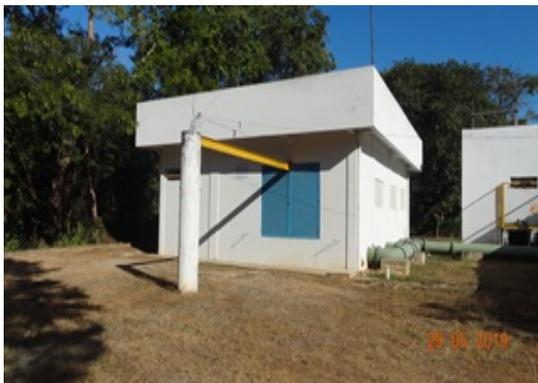
Foto 3 - Edificações da captação com pintura recuperada.

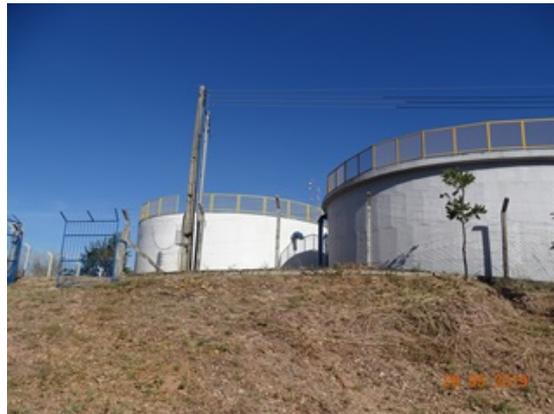
Foto 4: CR Morro do Cruzeiro RAP's com pintura recuperada

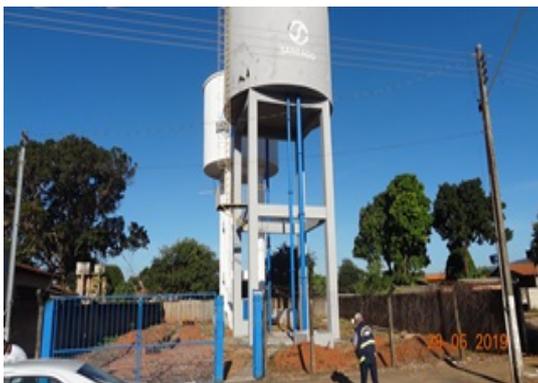
Foto 5 - REL do Pará com pintura recuperada

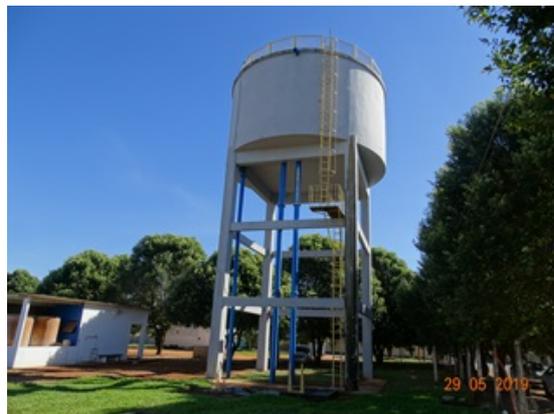
Foto 6 - REL da ETA com pintura recuperada.

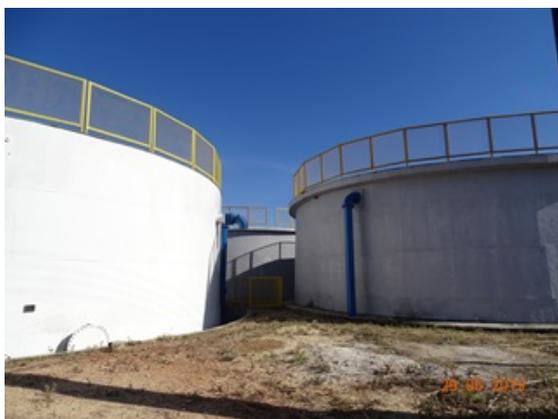
Foto 7 - CR Moro do Cruzeiro com guarda-corpo instalados

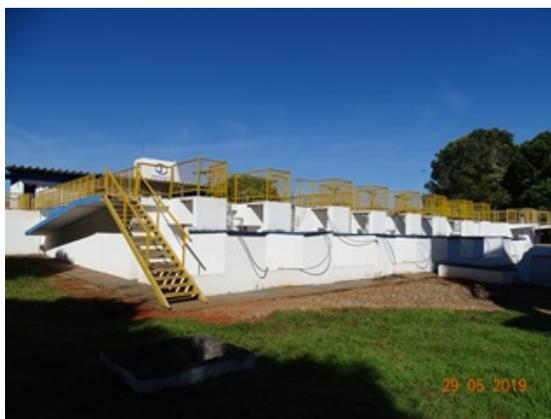
Foto 8 - ETa com guarda-corpo instalados na área dos filtros

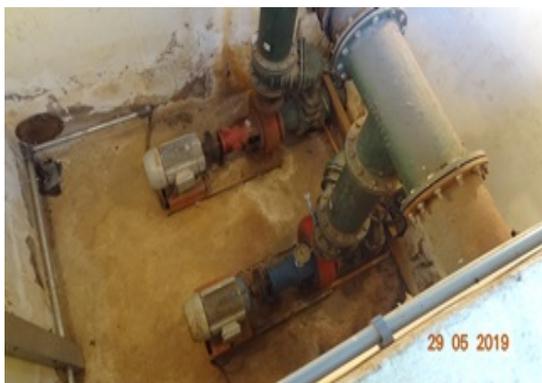
Foto 9 - Correção do vazamentos nos registros de saída da captação/EEAB

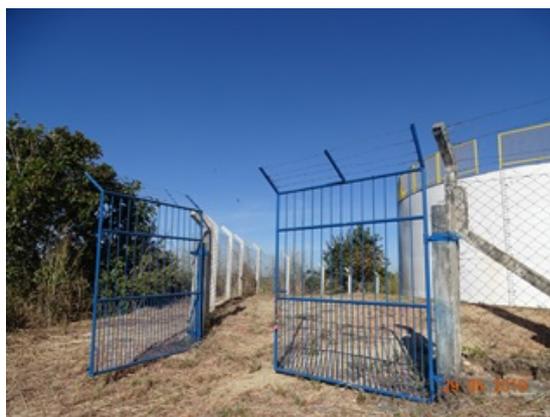
Foto 10 - CR Morro do Cruzeiro com cerca recuperada
