AGÊNCIA GOIANA DE
REGULAÇÃO, CONTROLE E FISCALIZAÇÃO
DE SERVIÇOS PÚBLICOS

EXPOSIÇÃO DE MOTIVOS PARA O AUTO DE INFRAÇÃO Nº 002/2018-AGR-SFE

Agente: Enel Distribuição Goiás (Enel GO).

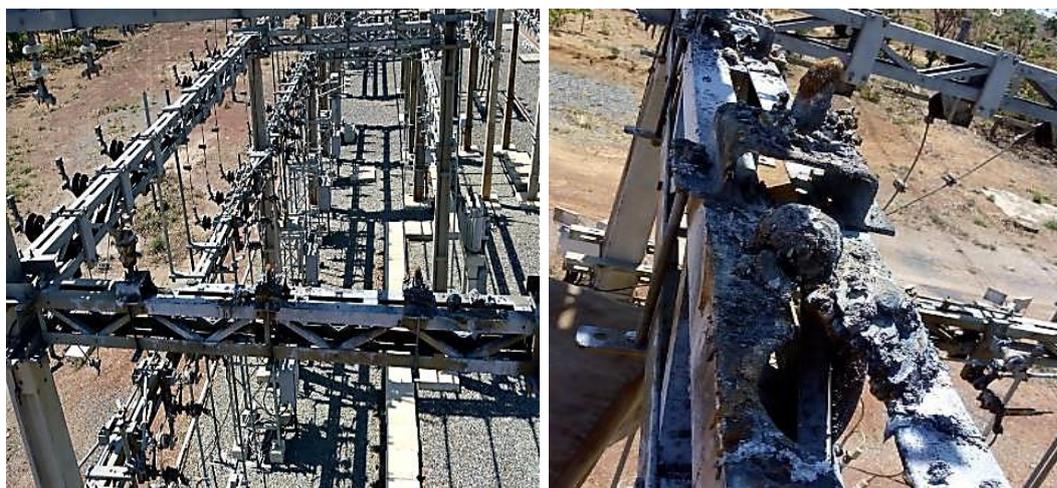
Desta forma, em função da característica atípica da descarga atmosférica, e tendo seu ponto de impacto ocorrido exatamente sobre o barramento de 13,8 kV da referida subestação, conforme pode-se verificar nas Figuras 01, 02 e 03 abaixo, entende-se que não houve falha do sistema de prevenção de descargas atmosféricas da subestação, do sistema de aterramento e da prevenção de surtos, em função da impossibilidade do atingimento de níveis de proteção iguais a 100% das incidências de descargas atmosféricas conforme estabelecido pela norma técnica brasileira.

Figura 03 – a. Barramento de 13,8 kV; b. Provável ponto de impacto do raio.

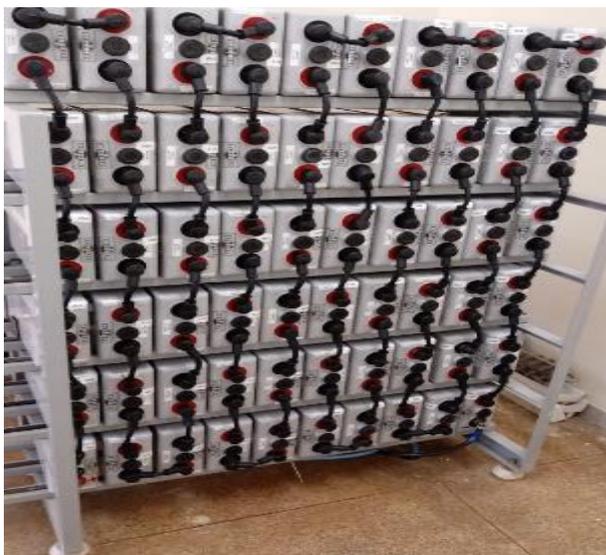
Figura 04 – Banco de Baterias da SE Rio Vermelho.

É importante ressaltar também que os bancos de baterias da SE Rio Vermelho foram substituídos em 27 de março de 2018 – ver Figura 04.

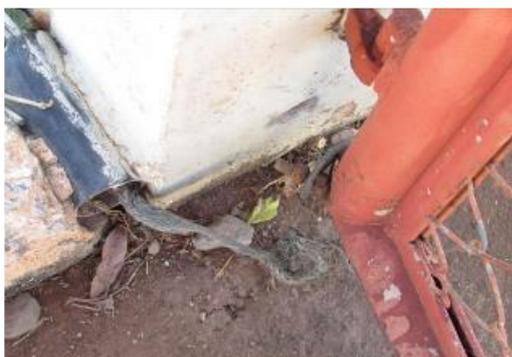
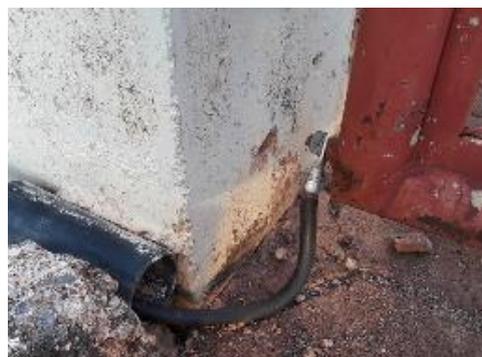
Figura 7a – Aterramento Rompido – Antes (Foto 9 do RF).

Figura 7b – Aterramento Rompido – Depois.

Vale ressaltar que as anomalias identificadas nos portões de acesso à Subestação Rio Vermelho já haviam sido corrigidas antes do recebimento do presente termo de notificação, conforme registro apresentado nas Figuras 07 e 08 abaixo.

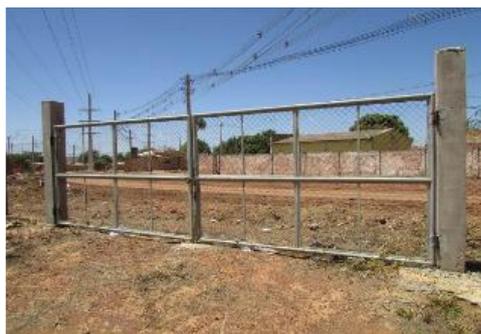
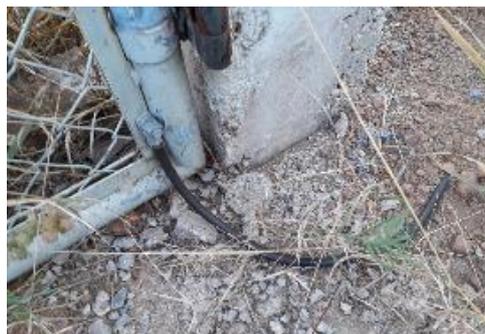
Figura 8a – Aterramento Rompido – Antes (Foto 10 do RF).

Figura 8b – Aterramento Rompido – Depois.

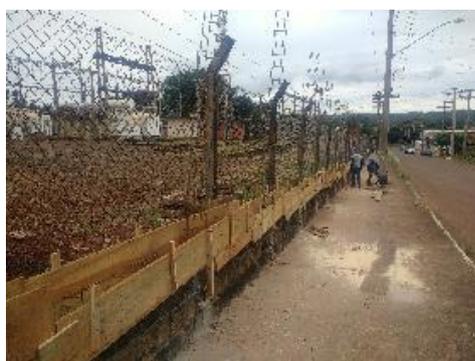
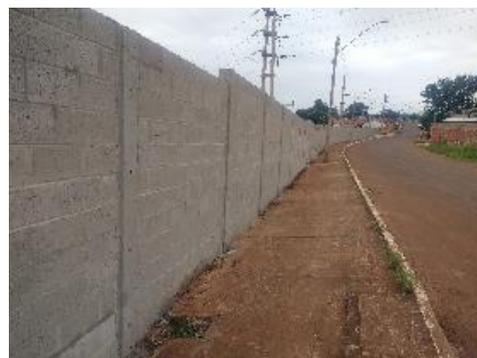
Figura 09 - Antes e depois da construção do muro da SE Jataí.

Como um exemplo desse compromisso, apenas no primeiro semestre de 2018 já foram realizados reparos em cercas e muros de delimitação em 53 subestações e a construção de muros em 09 subestações para ajustá-las às normas de segurança da empresa, visto que o crescimento das cidades fez com que houvesse uma aproximação das áreas das residências à essas instalações, tendo sido aplicados aproximadamente R\$ 7,3 milhões nessas atividades – ver Figura 09 ilustrando o antes e depois da SE Jataí.

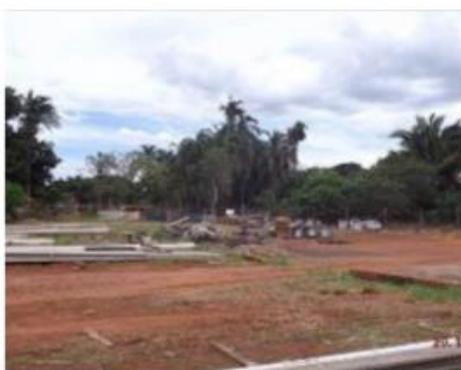
Figura 11a – Entulhos – Antes (Foto 20 do RF).

Comentários figura 11a – Os entulhos estão sendo retirados e alguns equipamentos de reposição serão deixados em área isolada do restante da SDAT – Previsão 30/06.

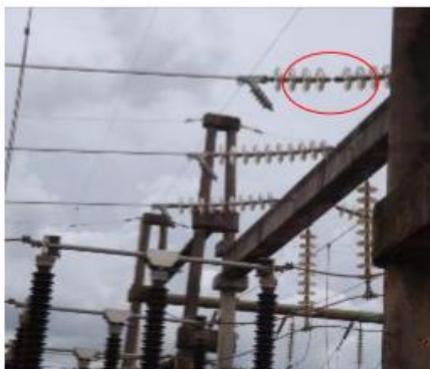
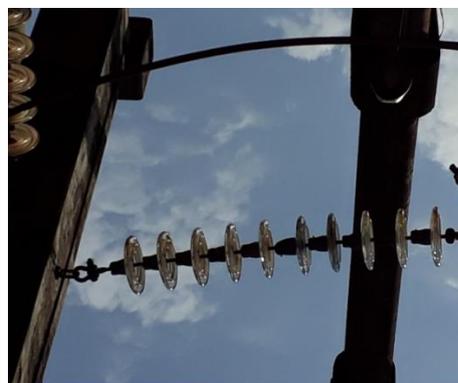
Figura 12a – Isolador Quebrado – Antes (Foto 21 do RF).

Figura 12b – Isolador Quebrado – Depois.

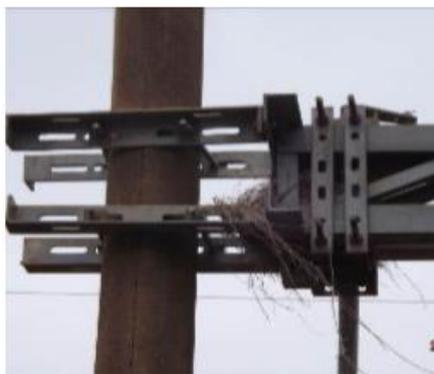
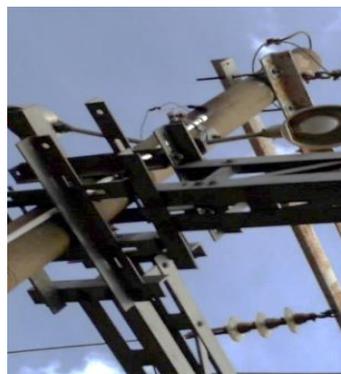
Figura 13a – Ninho de pássaros – Antes (Foto 23 do RF).

Figura 13b – Ninho de pássaros – Depois.

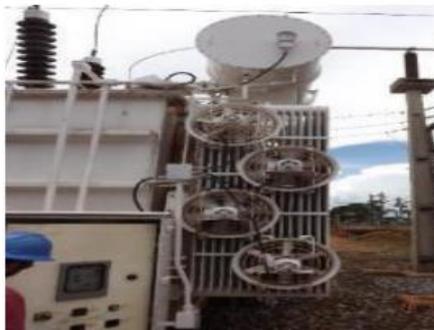
Figura 14a – Ventiladores parados– Antes (Foto 25 do RF).

Figura 14b – Ventiladores parados – Depois.

**Comentários figura 14a -
Foram substituídos todos os
ventiladores queimados com
exceção de 01 aparelho que
se encontra em reparo - Prazo
30/06/2018**

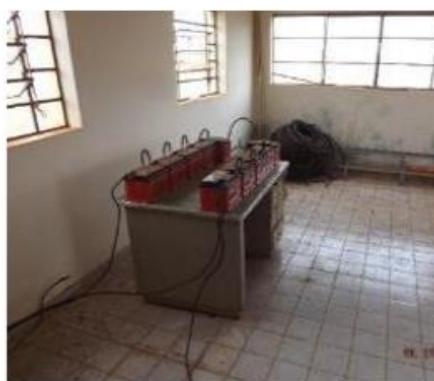
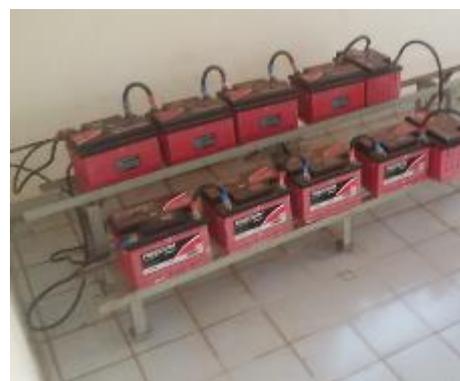
Figura 15a – Baterias 125 Vcc em cima da mesa de escritório – Antes (Foto 26 do RF).

Figura 15b – Baterias 125 Vcc em cima da mesa de escritório – Depois.

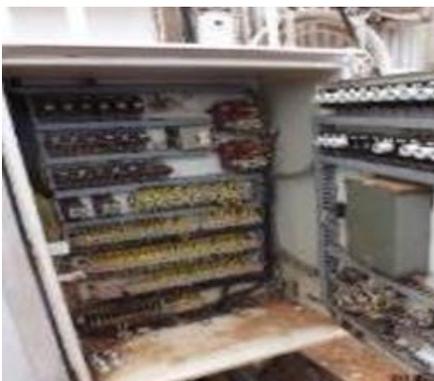
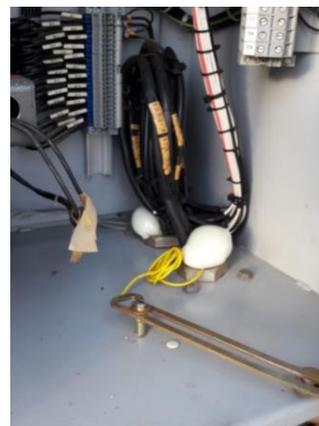
Figura 16a – Falta de vedação dos cabos no armário – Antes (Foto 27 do RF)

Figura 16b – Falta de vedação dos cabos no armário - Depois

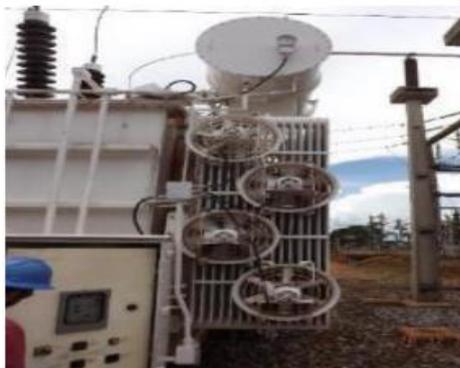
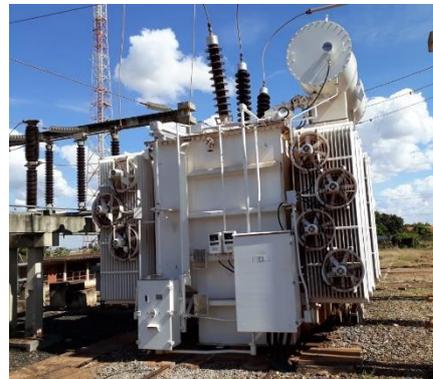
Figura 20a – Ventiladores parados – Antes
(Foto 25 do RF)

Figura 20b – Ventiladores parados -
Depois

A Figura 20 a seguir mostra os ventiladores após a substituição realizada. Vale ressaltar que este é um processo contínuo e faz parte da rotina de manutenção do sistema da ENEL Distribuição Goiás.

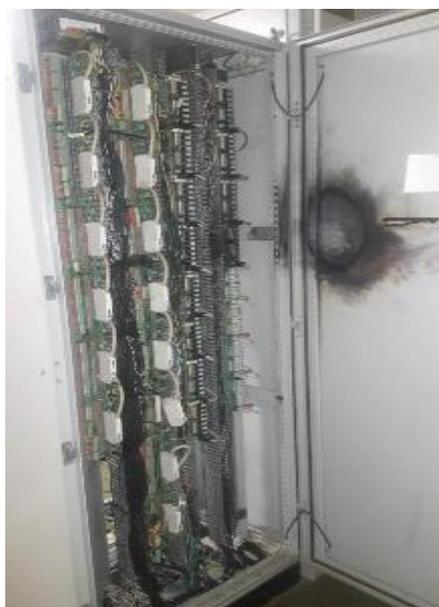
Na Figura 21 abaixo é possível observar a marca de um curto-circuito no painel da UTR que provocou a perda da comunicação com o COS.

Figura 21 – Vista interna do painel da UTR após curto-circuito provocado pelo sinistro

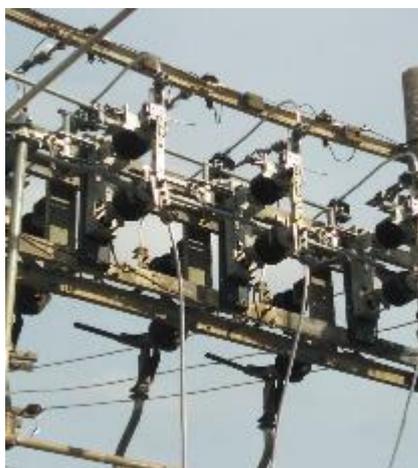
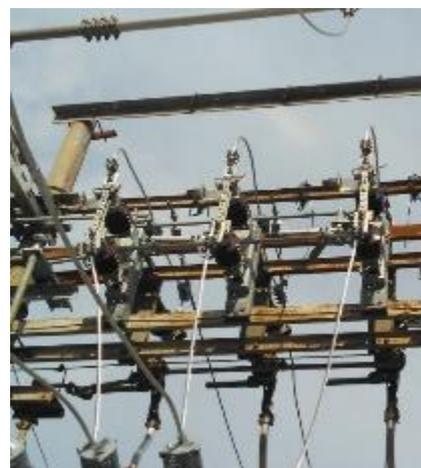
A oxidação das treliças do barramento de 13,8 kV são classificadas como Nível 3 por apresentarem uma oxidação superficial, sem perda de material, e conforme recomendação do Manual de Criticidade sua correção deve ser programada para um período oportuno.

Figura 25 – Oxidação das treliças de suporte das chaves seccionadoras.

Para o caso em concreto, a substituição das treliças implicaria em um longo desligamento das cargas atendidas pela subestação Catalão, trazendo prejuízos para os clientes daquela região, razão pela qual o estado de conservação é acompanhando e monitorado pelas inspeções periódicas para que programação das atividades necessárias e suficientes de manutenção sejam realizadas de forma a minimizar o impacto aos consumidores.

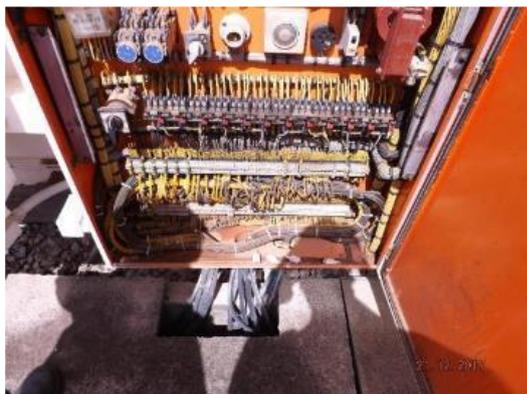
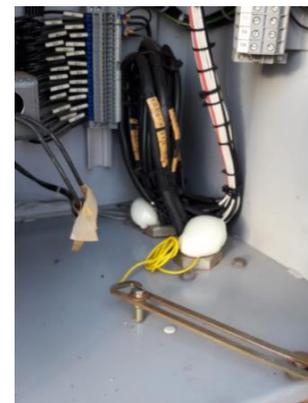
Figura 27a – Falta vedação do armário de comando – Antes (Foto 25 do RF).

Figura 27b – Falta vedação do armário de comando – Depois.

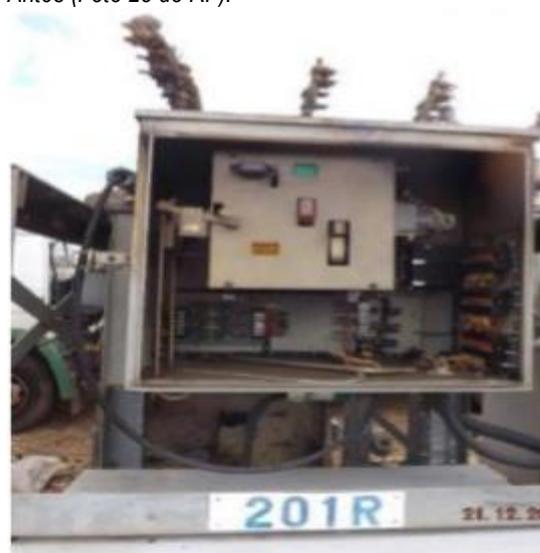
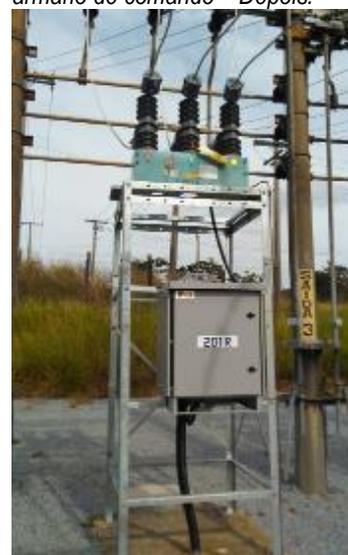
Figura 28a – Religador 201R queimado – Antes (Foto 42 do RF).

Figura 28b – Religador 201R queimado – Depois.

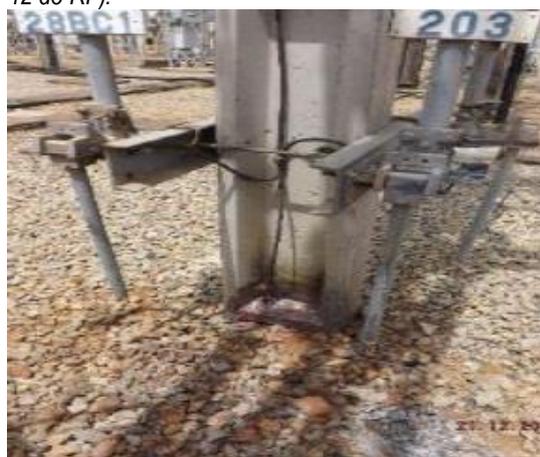
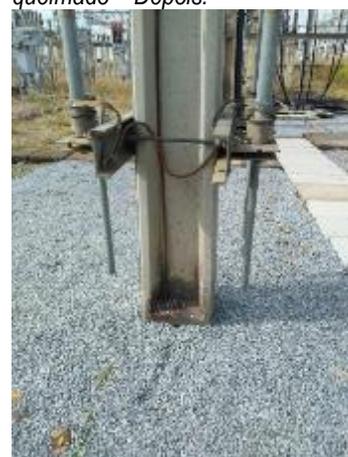
Figura 29a – Cabo de aterramento danificado setor de 13,8kV – Antes (Foto 43 do RF).

Figura 29b – Cabo de aterramento danificado setor de 13,8kV – Depois.

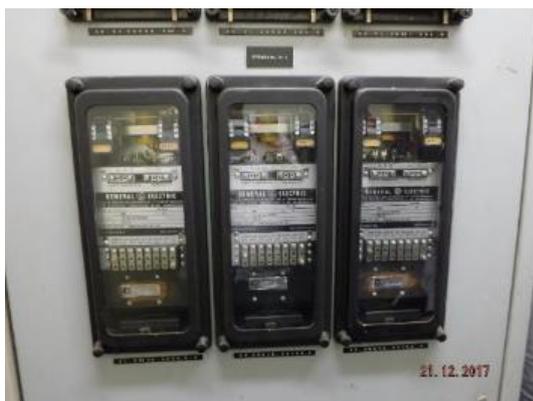
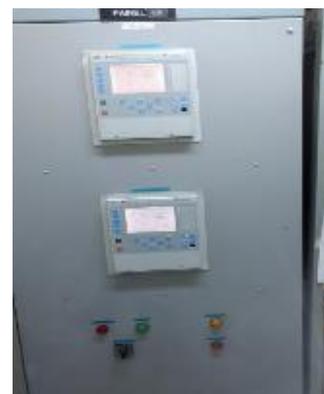
Figura 30a – Indicação de atuação não funciona – Antes (Foto 27 do RF).

Figura 30b – Indicação de atuação não funciona – Depois.

Ressaltamos que a ENEL Distribuição Goiás, não se limitou à substituição do transformador avariado, sendo realizada também a modernização das proteções do vão do transformador com a substituição das proteções eletromecânicas por proteções digitais conforme mostrado nas figuras abaixo.

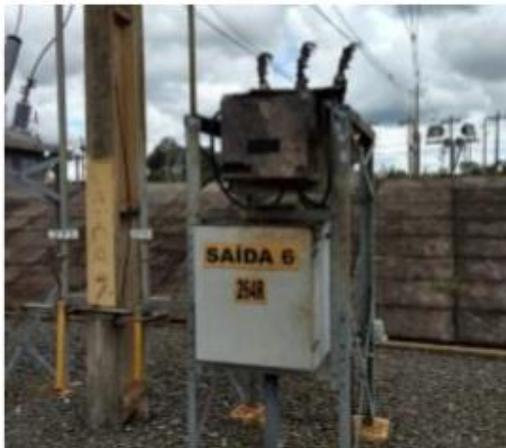
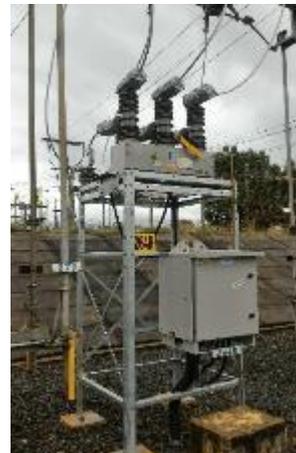
Figura 31a – Religador 264R – Antes (Foto 46 do RF).

Figura 31b - Religador 264R - Depois.

Informamos que, tanto o Religador 264R, quanto as chaves seccionadoras 263 e 264 já se encontram devidamente substituídas conforme pode ser observado na Figura 31 abaixo.

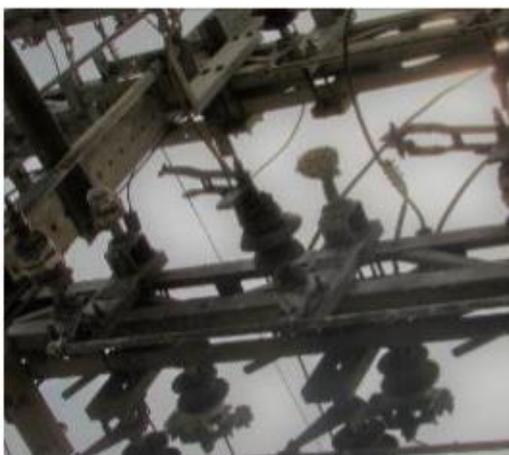
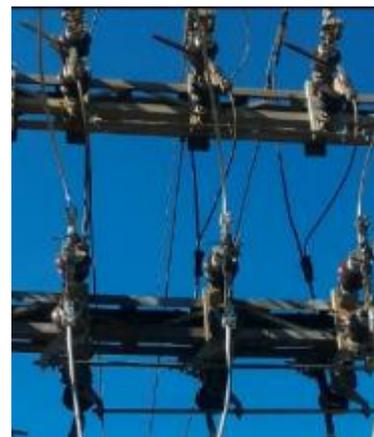
Figura 32a – Seccionadoras do Religador 264R – Antes (Foto 47 do RF).

Figura 32b - Seccionadoras do Religador 264R - Depois.

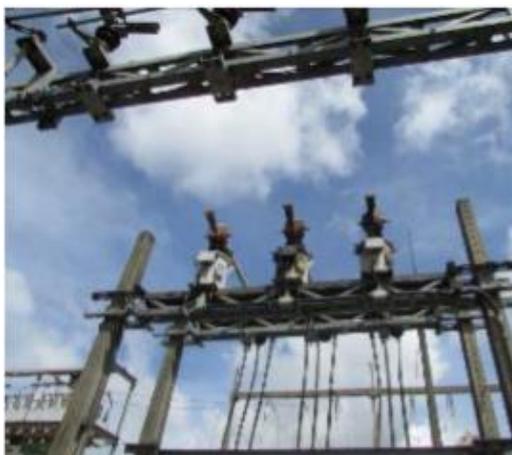
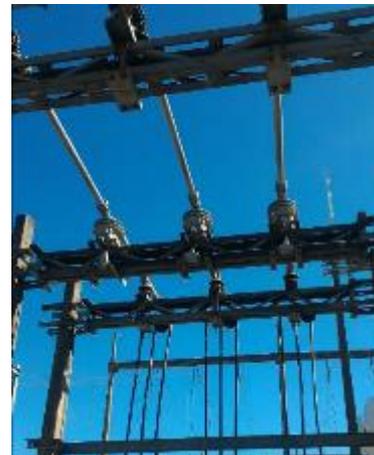
Figura 33a – TC Vão 13,8 kV do Trafo T3 – Antes (Foto 48 do RF).

Figura 33b - TC Vão 13,8 kV do Trafo T3 - Depois.

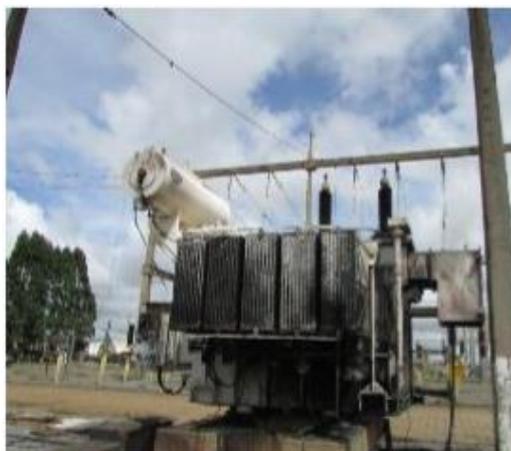
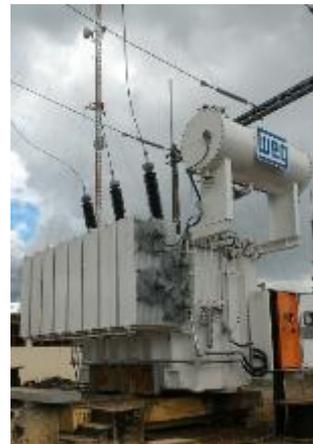
Figura 34a – Trafo T3 – 138/13,8 kV 33,3 MVA – Antes (Foto 49 do RF).

Figura 34b - Trafo T3 – 138/13,8 kV 33,3 MVA - Depois.
