## RELATÓRIO Nº 81 / 2022 AGR/GESB-06090

### RELATÓRIO DE FISCALIZAÇÃO

Consta desse relatório os resultados da **fiscalização in loco** realizada no dia 07 de novembro de 2022, no município de **Montes Claros de Goiás**, pertencente à Gerência Regional de Serviços (GRS) de **Iporá**.

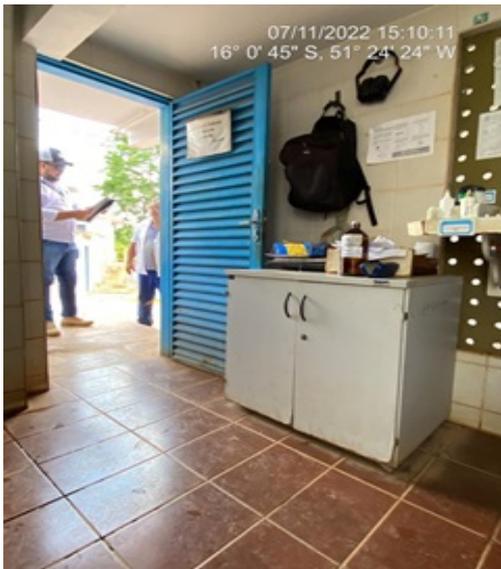
| TN | Não Conformidades Detectadas | OBS. |
|---|---|--|
| 142/2018 | ETA 02 com falta de armários no laboratório de rotina. | Armário do laboratório instalado (Foto 01) |

**Foto 1** -ETA/Laboratório com armário recuperado.

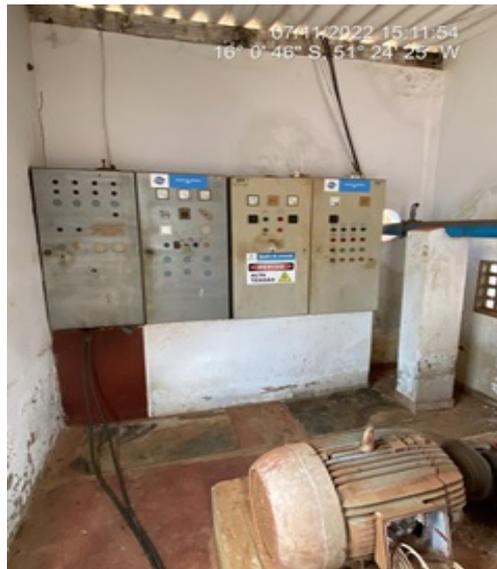
| TN | Não Conformidades Detectadas | OBS. |
|---|---|--|
| 143/2018 | Ausência de aviso de risco elétrico no quadro de comando da EEAT ETA 02. | Placa de aviso de risco instalada na EEAT da ETA II (Foto 02) |

**Foto 2** - EEAT/ETA II com quadro de comando com aviso de risco.

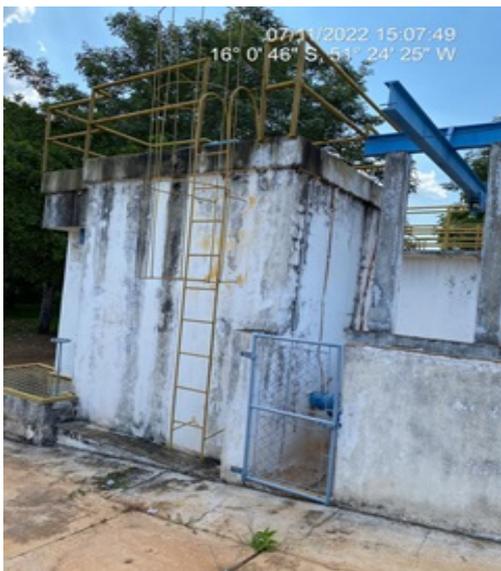
| TN | Não Conformidades Detectadas | OBS. |
|---|---|--|
| 141/2018 | Ausência de guarda-corpo nos filtros, no poço de sucção e nas escadas da ETA 02, na escada de acesso ao topo do reservatório RAP RII, e na escada de acesso ao topo do reservatório RAP RI. | Guarda-corpos instalados nos filtros, no poço de sucção e na escada da ETA II, na escada de acesso ao topo do RAP RI e R II (Fotos 03, 04) |

**Foto 3** - ETA II/poço de sucção com guarda-corpo instalado na escada.

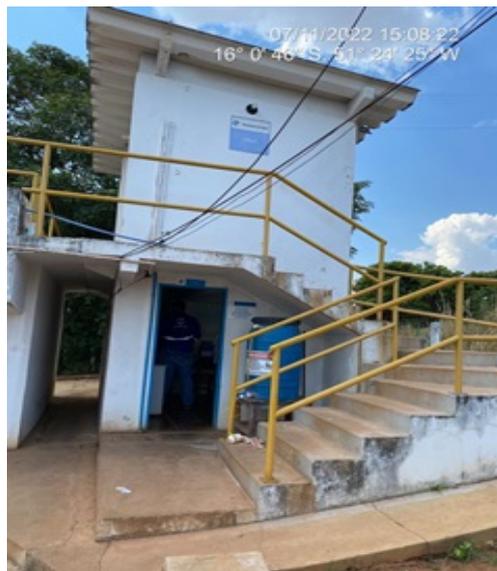
**Foto 4** - ETA II com guarda corpos/corre-mão instalados.

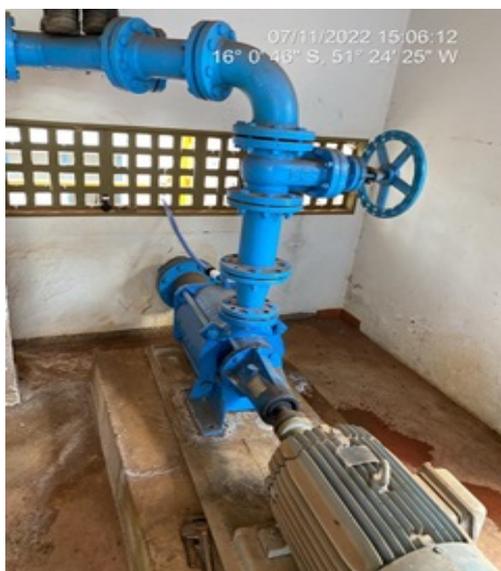
| TN | Não Conformidades Detectadas | OBS. |
|---|---|--|
| 140/2018 | Presença de vazamentos em registros (Gaxetas) na ETA 01. | Vazamentos nos registros corrigidos (Foto 05) |

**Foto 5** - ETA I com vazamentos corrigidos.

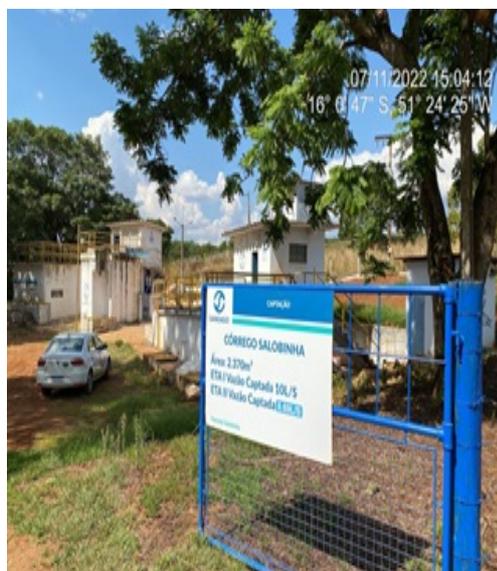
| TN | Não Conformidades Detectadas | OBS. |
|---|---|--|
| 138/2018 | Pintura desgastada nas ETA's 01 e 02 e no RAP RI. | ETA I E II com pintura recuperada (Foto 06) |

**Foto 6** - ETA I e II com pintura recuperada.

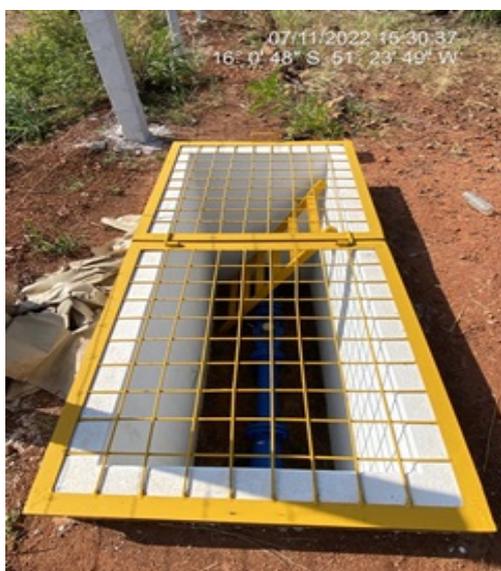
| TN | Não Conformidades Detectadas | OBS. |
|---|---|--|
| 144/2018 | Presenças de caixas de manobra sem tampas de proteção ou guarda corpo no RAP/ETA e no RAP RI. | Caixa de manobra com grade de proteção (Foto 07) |

**Foto 7** - Caixas de manobra com tampa de proteção instaladas.

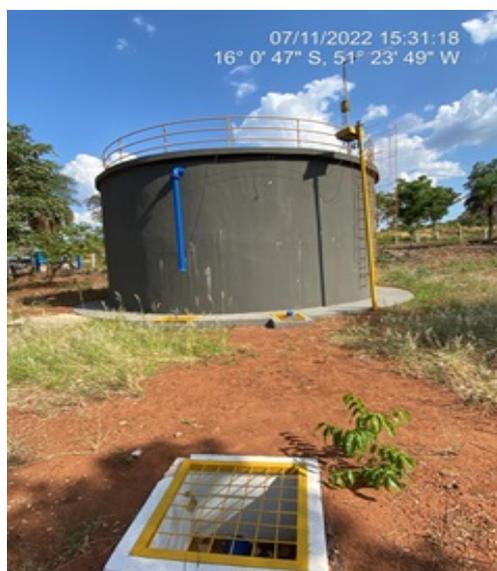
**Foto 8** - RAP RI com caixa de passagem do macromedidor com grade de proteção.

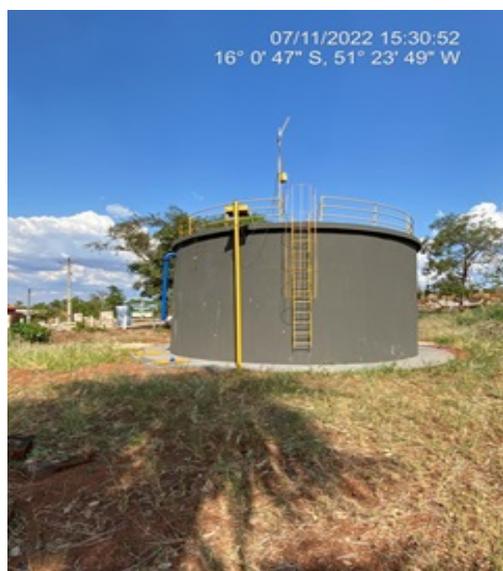
**Foto 9** - RAP RI com guarda-corpo na escada de acesso ao topo.

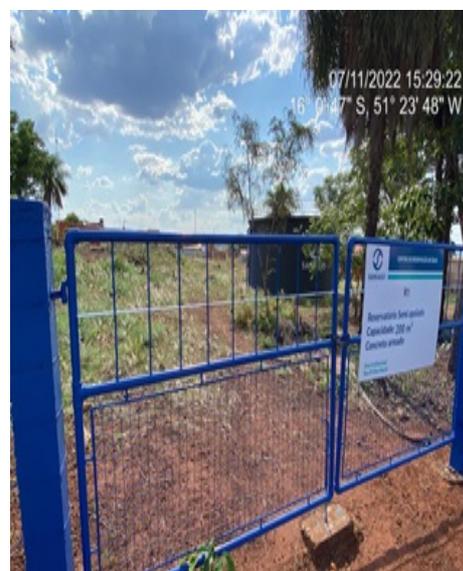
**Foto 10** - RAP RI com pintura e placa de identificação.
