ESTADO DE GOIÁS
AGÊNCIA GOIANA DE REGULAÇÃO, CONTROLE E FISCALIZAÇÃO DE SERVIÇOS PÚBLICOS
GERÊNCIA DE SANEAMENTO BÁSICO

RELATÓRIO Nº 16 / 2023 AGR/GESB-06090

RELATÓRIO DE FISCALIZAÇÃO

Consta desse relatório os resultados da fiscalização realizada no dia 06 de março de 2023, no município de **ARAGOIÂNIA**, pertencente à Gerência Regional de Serviços (GRS) de **SUMEG**.

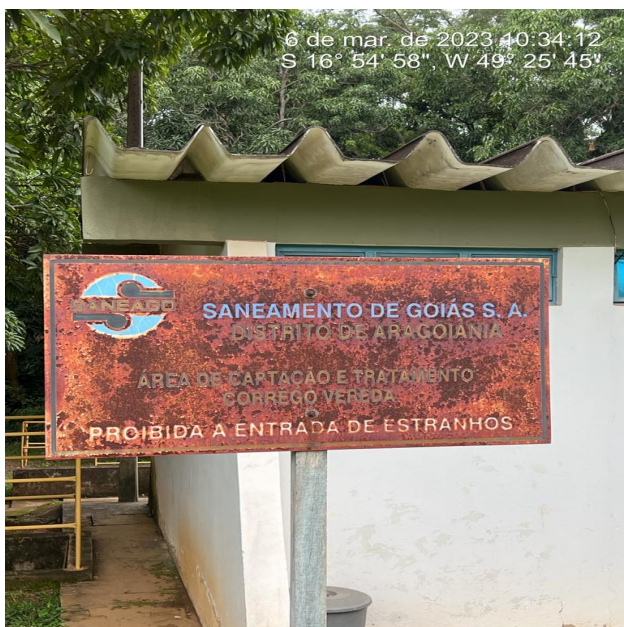
Foto 1 - Placa de identificação da ETA desgastada.

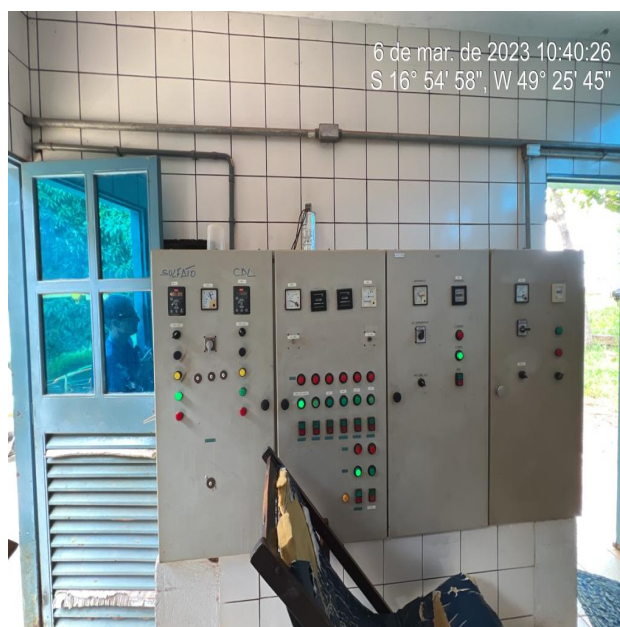
Foto 2 - Quadro de comando da ETA e Captação /EEAB, sem aviso de advertência (no laboratório da ETA).

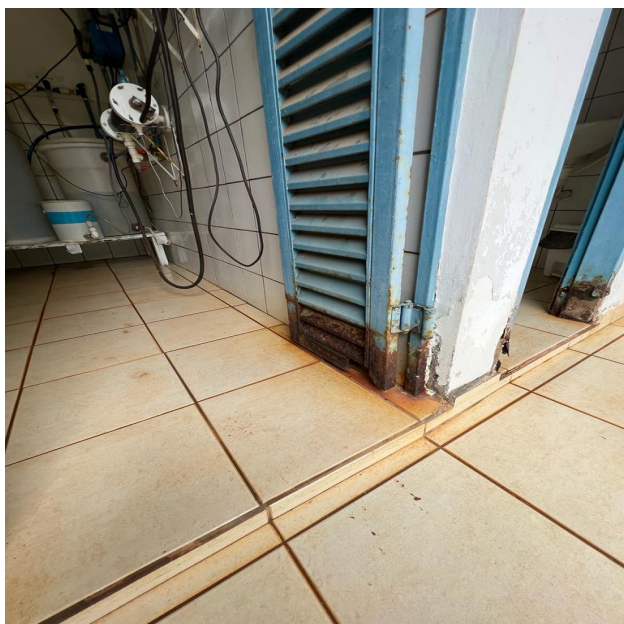
Foto 3 - Sala de desinfecção da ETA com porta danificada e corroída.

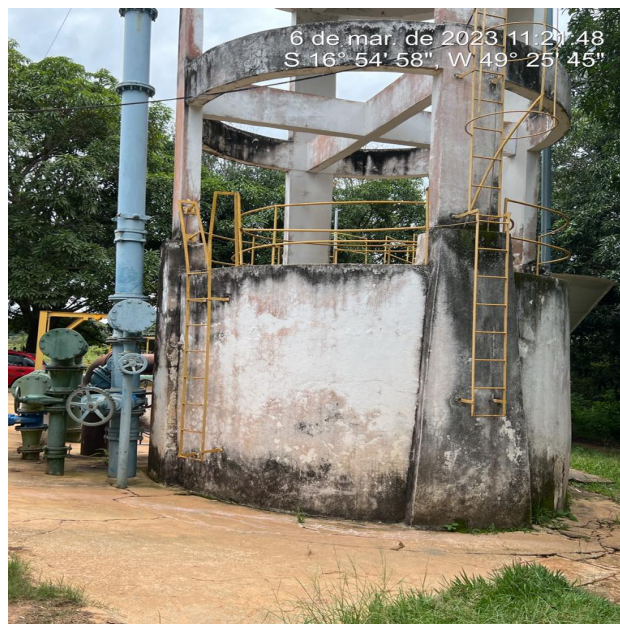
Foto 4 - Ausência de guarda-corpos na escada dos filtros da ETA.

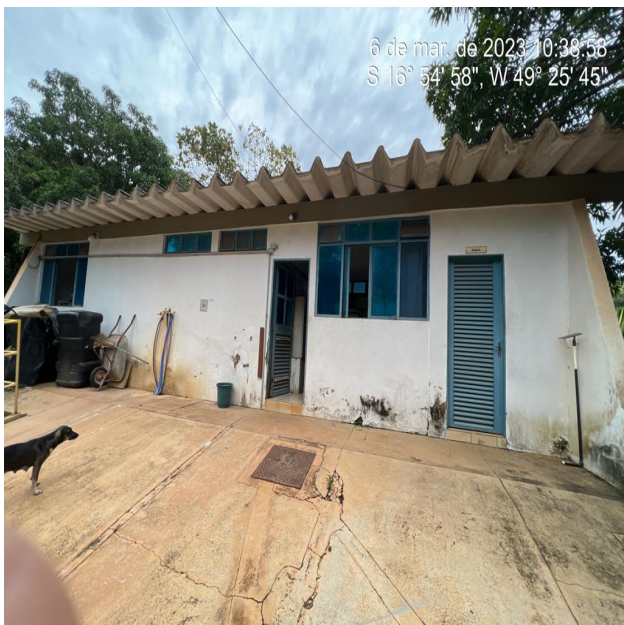
Foto 5 -Edificações da ETA com pintura desgastada.

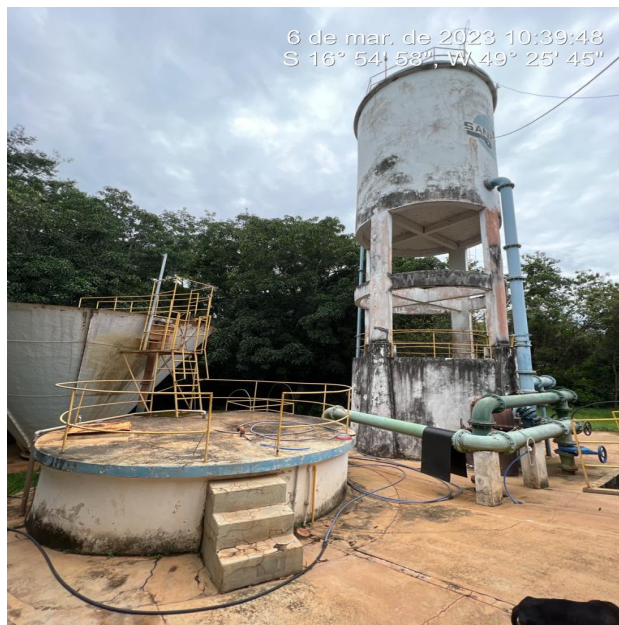
Foto 6 - Edificações da ETA com pintura desgastada.

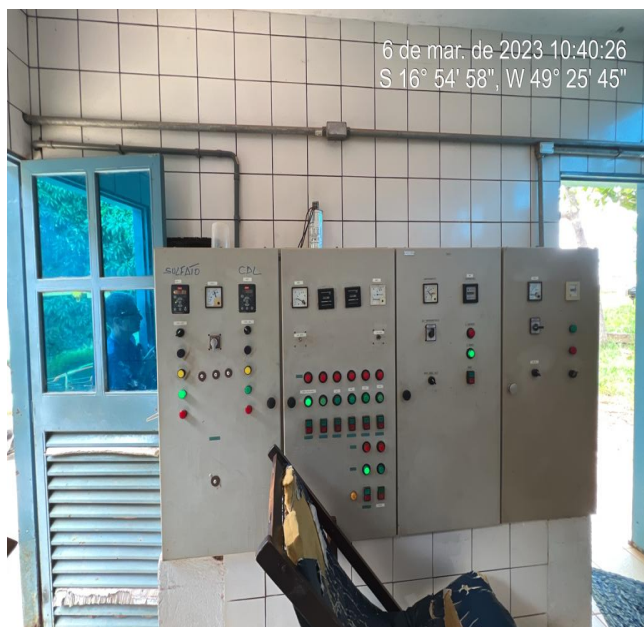
Foto 7 - Quadro de comando da EEAT sem aviso de advertência.

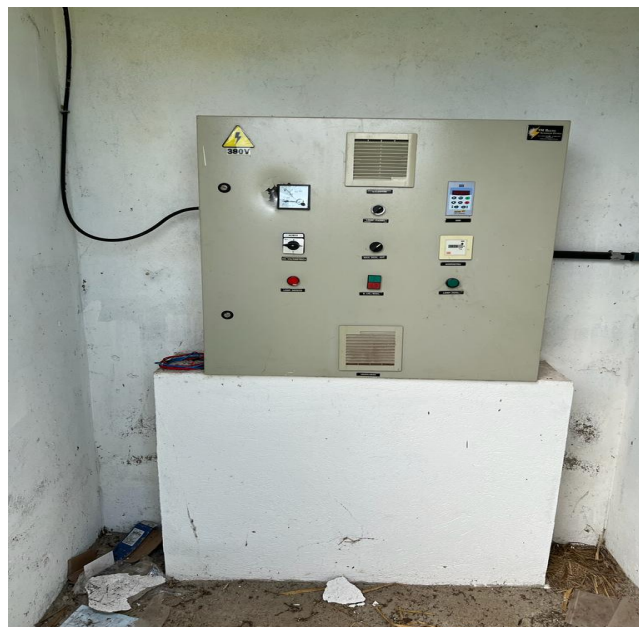
Foto 8 - EEAT/C.R. Portal Dourado com área de risco sem aviso de advertência.

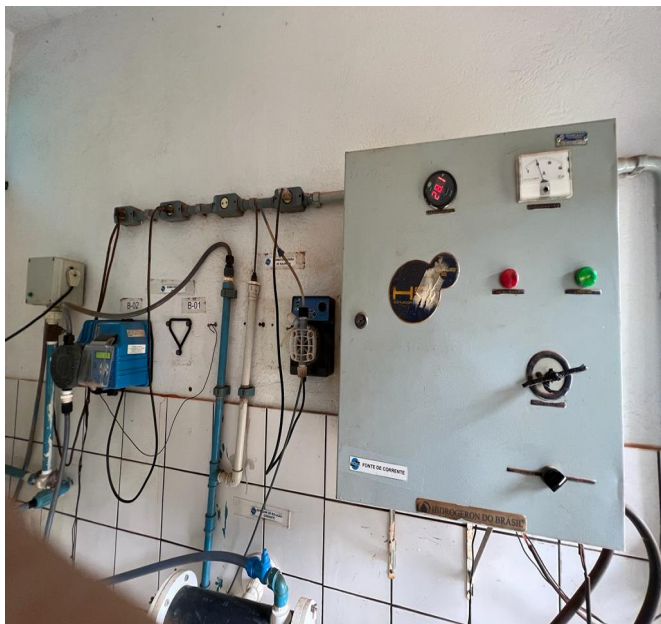
Foto 9 - EEAT/C.R. Parque das Acácias com área de risco sem aviso de advertência.

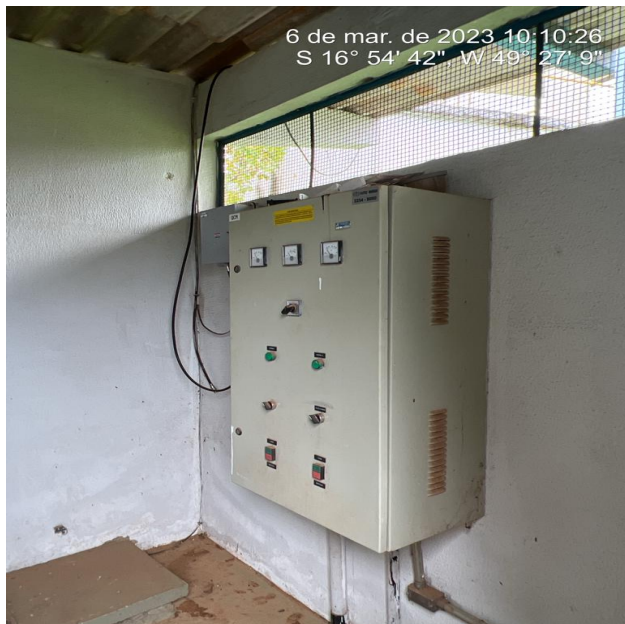
Foto 10 - EEAT/C.R. Vitória com área de risco sem aviso de advertência.

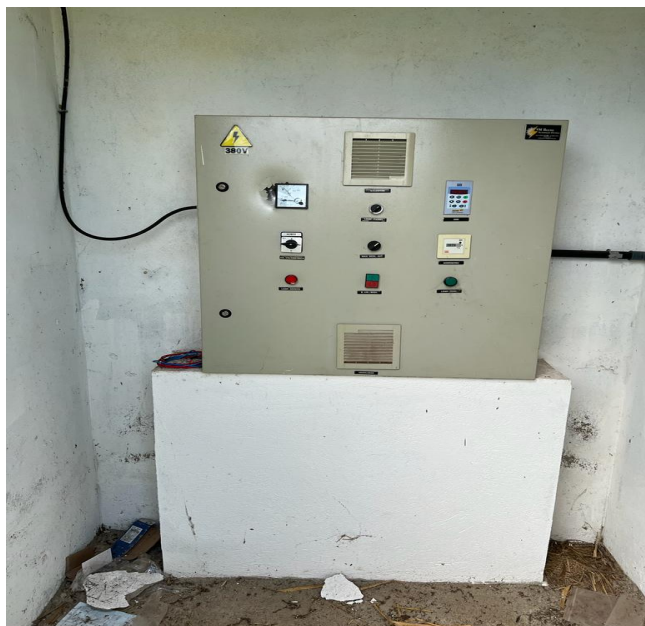
Fotos 11 - Poço com área de risco sem aviso de advertência.

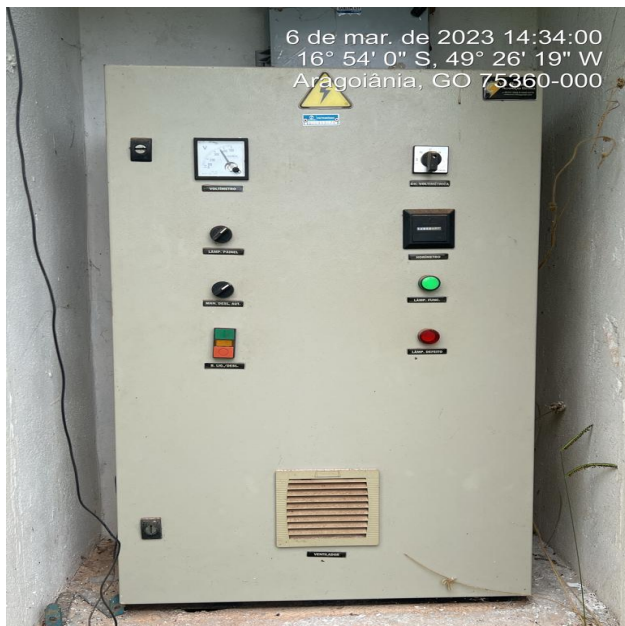
Foto 12 - Poço com área de risco sem aviso de advertência.

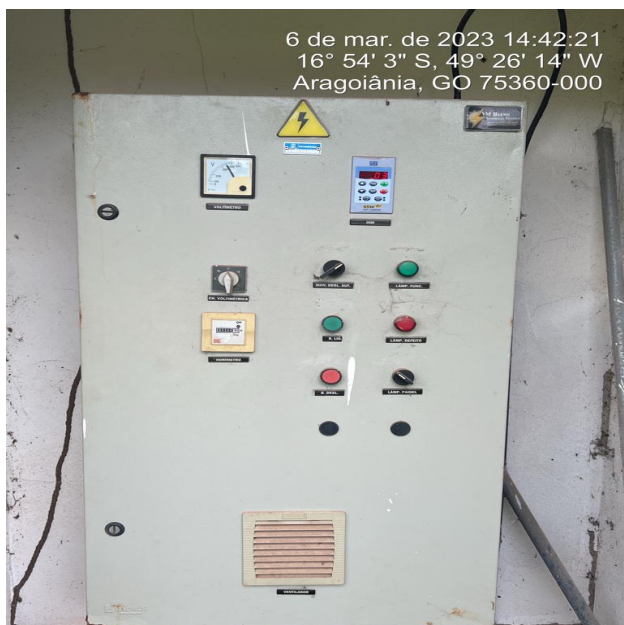
Foto 13- Poço com área de risco sem aviso de advertência.

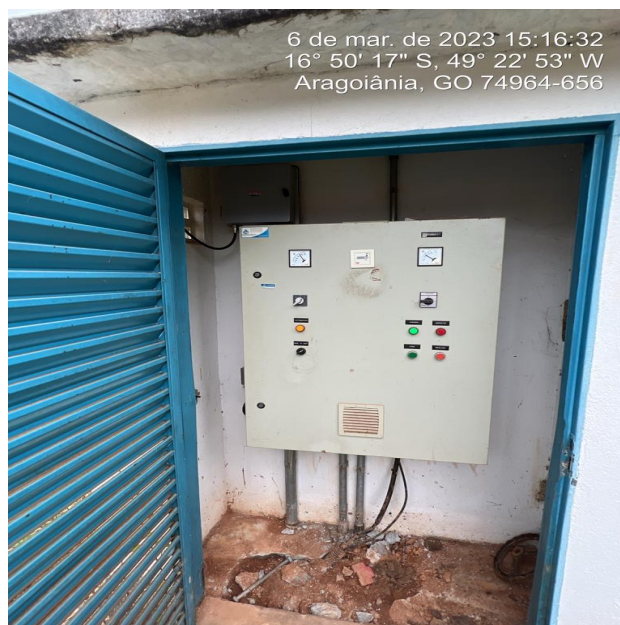
Foto 14 - Poço com área de risco sem aviso de advertência.

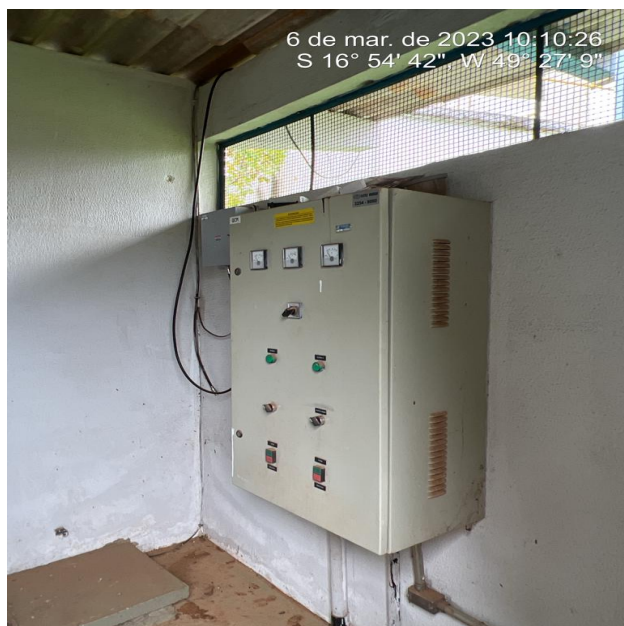
Foto 15- Poço com área de risco sem aviso de advertência.

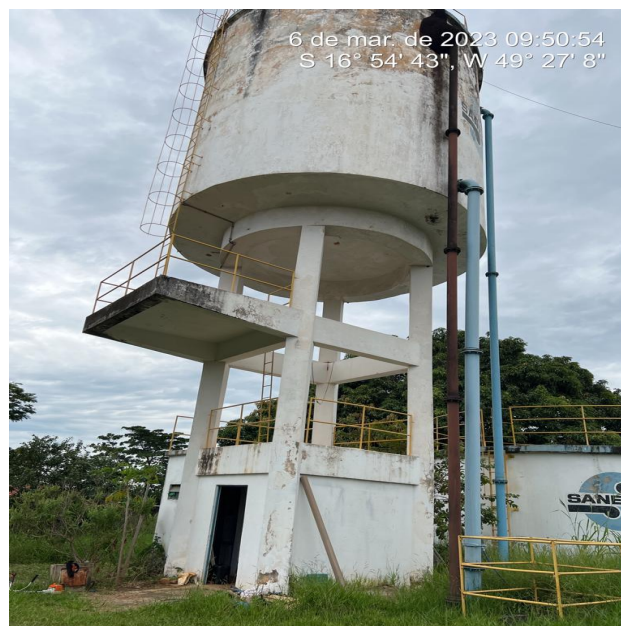
Foto 16 - Ausência de guarda-corpo na parte inferior da escada do REL/escritório.

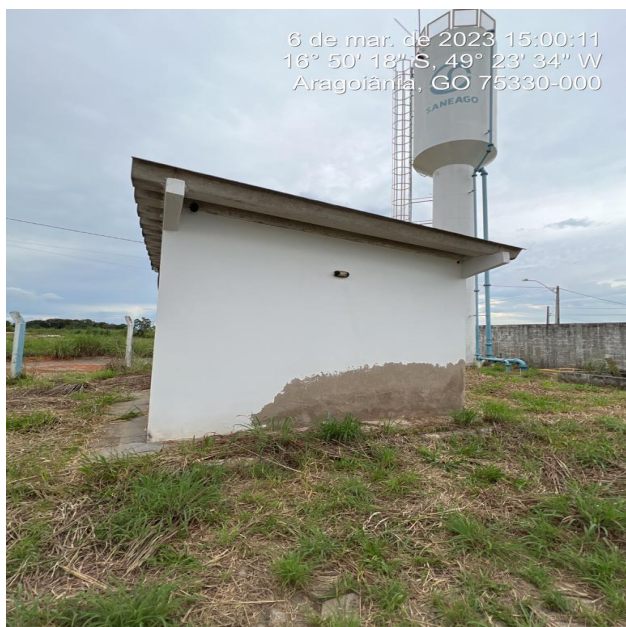
Foto 17- Centro de Reserva Portal Dourados com casa de química com perda de revestimento.

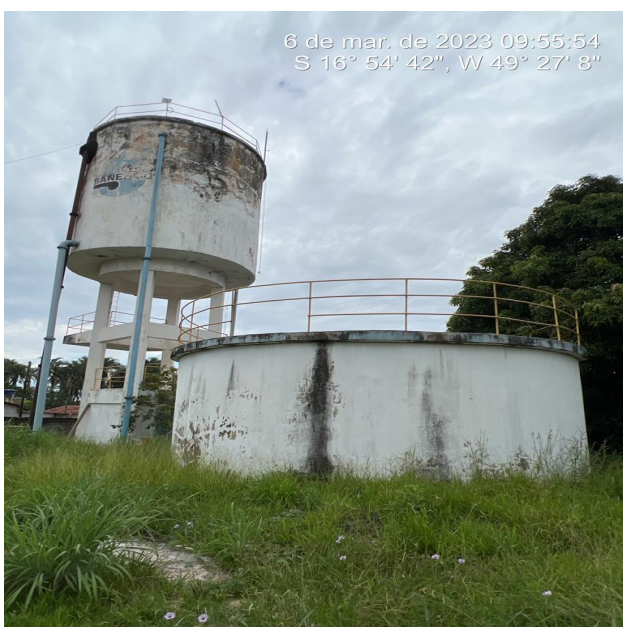
Foto 18 - RAP e REL do escritório com pintura desgastada e mato alto na área urbanizada.

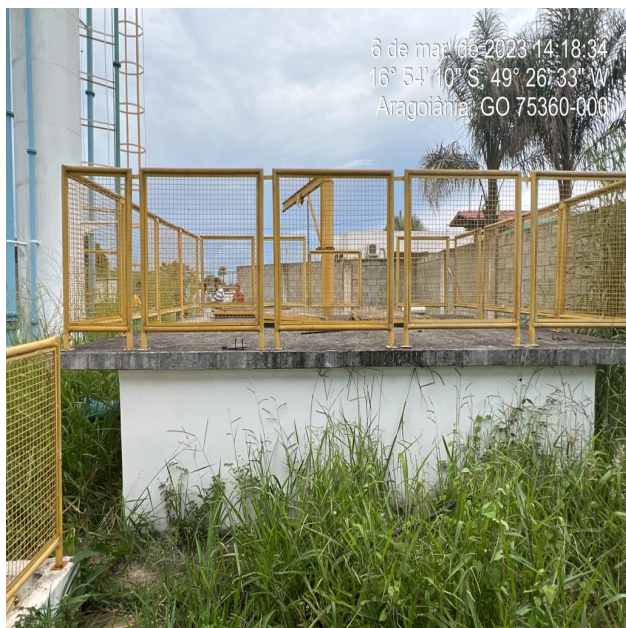
Foto 19- C.R. Vitória com mato alto na área urbanizada.

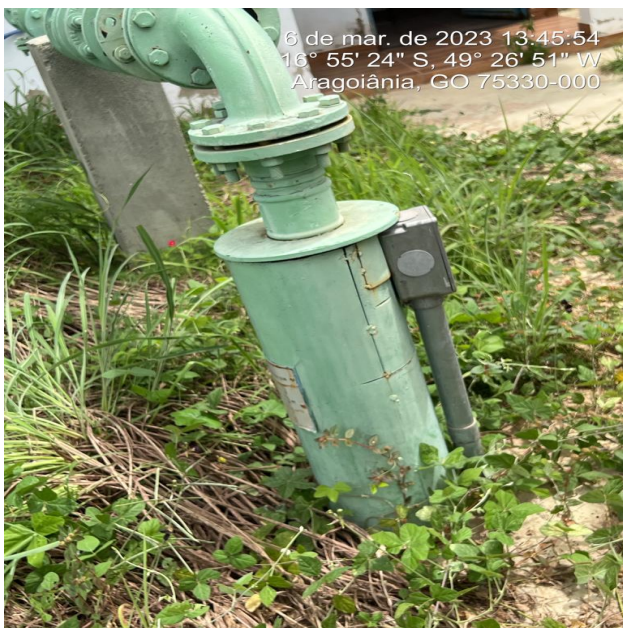
Foto 20 - C.R. Vitória poço com mato alto na área urbanizada.

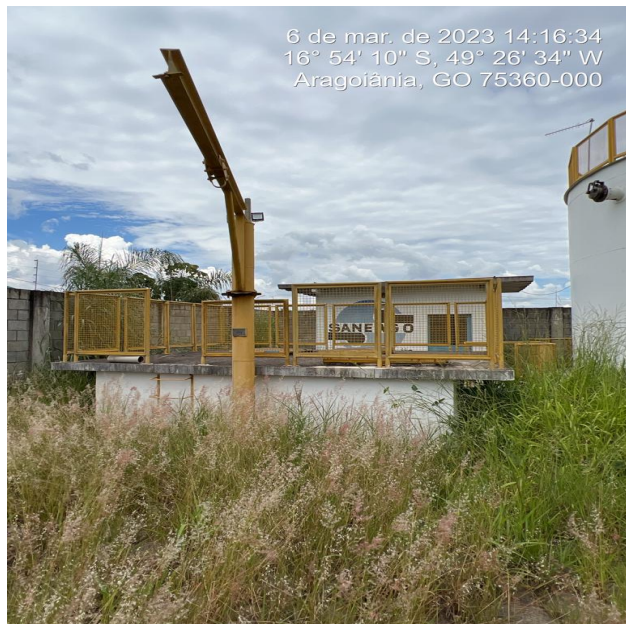
Foto 21- Área urbanizada do C.R. Parque das Acácias com mato alto.

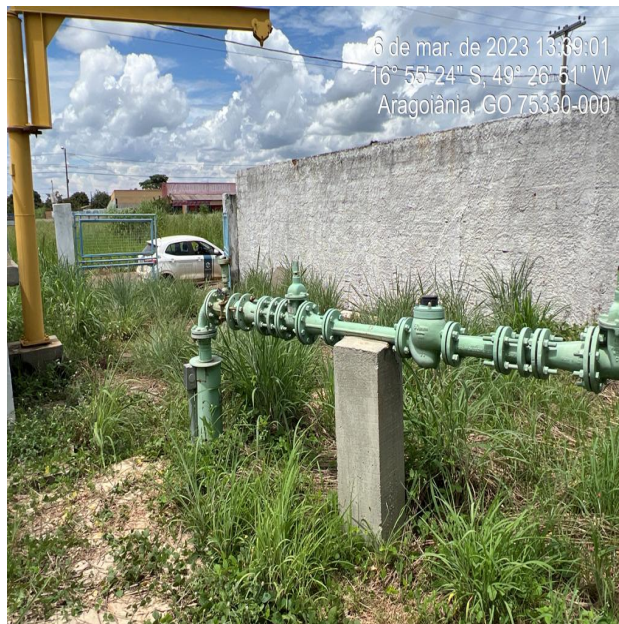
Foto 22 - C.R. Parque das Acácias poço com área urbanizada com mato alto.

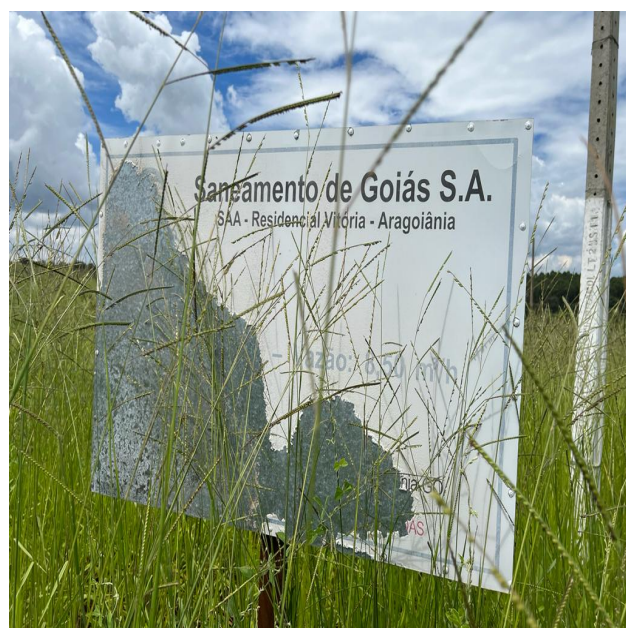
Foto 23- Parque das Acácias - poço com área em meio a mato alto.

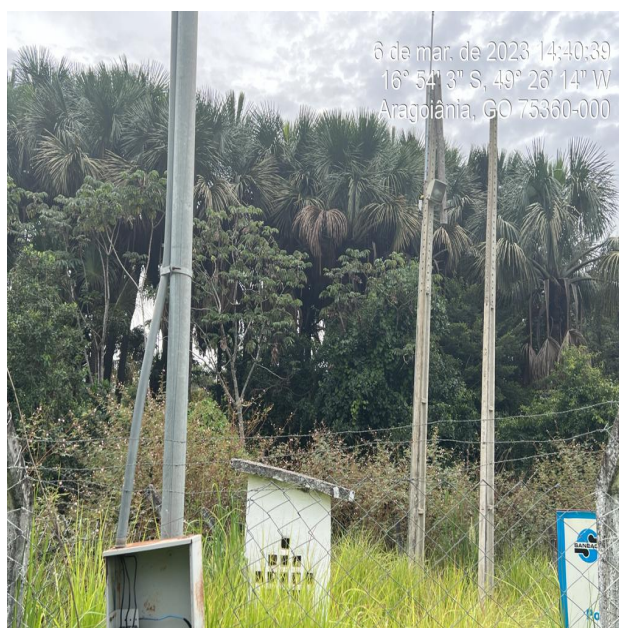
Foto 24 - Parque das Acácias - poço mato alto e sistema de energia danificado (relógio medidor).
