ESTADO DE GOIÁS
AGÊNCIA GOIANA DE REGULAÇÃO, CONTROLE E FISCALIZAÇÃO DE SERVIÇOS PÚBLICOS
GERÊNCIA DE SANEAMENTO BÁSICO

RELATÓRIO Nº 38 / 2023 AGR/GESB-06090

RELATÓRIO DE FISCALIZAÇÃO

Consta desse relatório os resultados da fiscalização realizada nos dias 27 e 28 de abril de 2023, no município de **Campos Belos**, pertencente à Gerência Regional de Serviços (GRS) de **Campos Belos**.

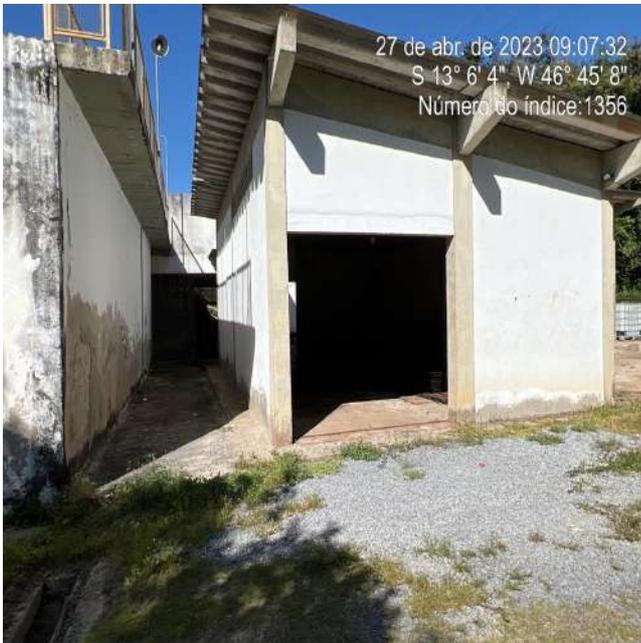
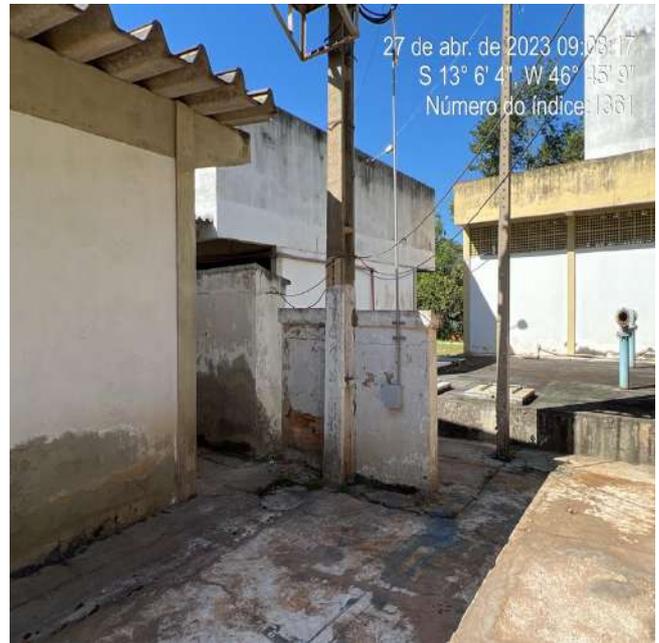
Foto 1 - Edificações da ETA com pintura desgastada.

Foto 2 - Edificações da ETA com pintura desgastada.

Unidade	Descrição da Não Conformidade	Artigo Infringido⁸	D⁹	Determinação	Prazo (dias)	Obs.:
ETA/Edificações	Perda de revestimento e pintura desgastada.	Art. 13, inciso XIV	01	Providenciar a recuperação das instalações do SAA, corrigindo as patologias detectadas.	180	Fotos 01, 02, 03 e 04
ETA/Urbanização	Limpeza e organização inadequadas.	Art. 11, inciso XIV	02	Providenciar e manter a limpeza e organização das	30	Fotos 05

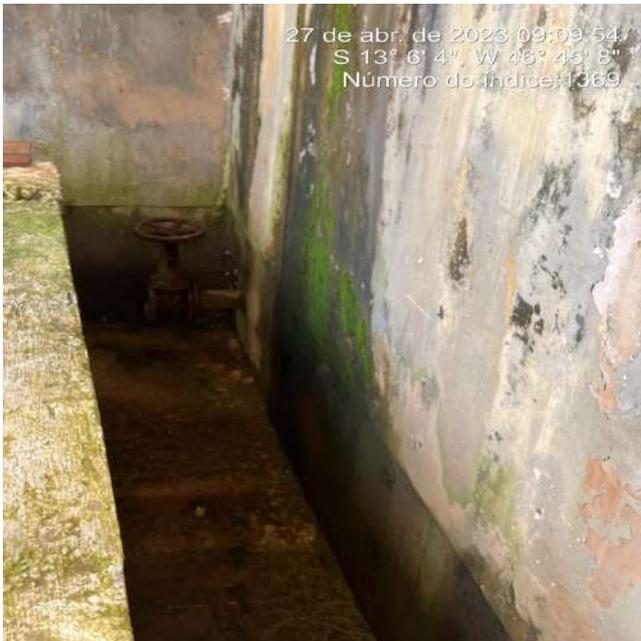
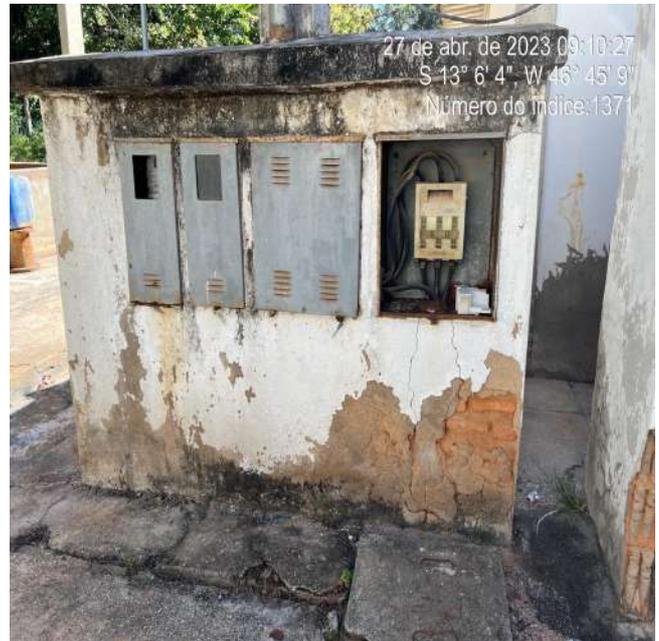
Foto 3 - Edificações da ETA com perda de revestimento.

Foto 4 - Edificações da ETA com perda de revestimento.

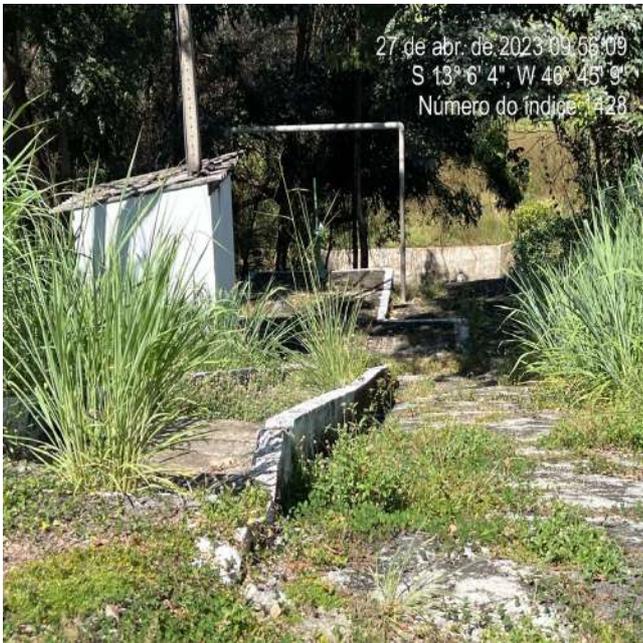
Foto 5 - Área urbanizada da ETA com limpeza e organização inadequadas.

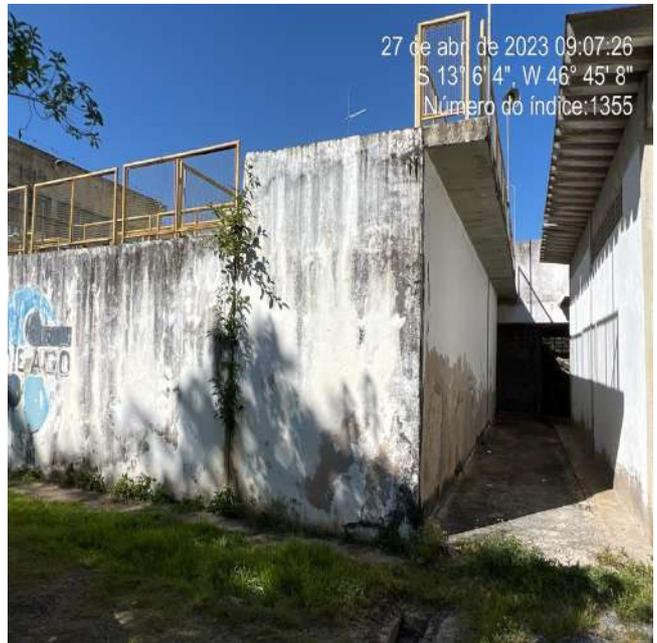
Foto 6 - ETA/Floco-Decantadores em condições de manutenção e conservação ruins.

áreas urbanizadas e suas instalações.		
ETA/Floco-Decantadores	Condições de manutenção e conservação ruins (trincas, infiltrações, eflorescências e mofo).	Art. 13, inciso XIV	01	Providenciar a recuperação das instalações do SAA, corrigindo as patologias detectadas.	180	Foto 06
ETA/Desinfecção	Sala do clorador sem exaustor.	Art. 13, inciso XIV	03	Providenciar exaustor.	90	Foto 07
ETA/Casa de química	Porta de acesso com obstáculos, dificultando a entrada na sala.	Art. 11, inciso XIV	02	Providenciar e manter a limpeza e organização das áreas urbanizadas e suas instalações.	30	-
EEAT/Booster setor Aeroporto, EEAT/Booster Tomazinho	Área urbanizada com mato alto.	Art.11, inciso XIV	02	Providenciar e manter a limpeza e organização das áreas urbanizadas e suas instalações.	30	Foto 08 e 09
EEAT/Intermediária zona rural	Pintura desgastada e estrutura comprometida (grandes rachaduras).	Art. 13, inciso XIV	01	Providenciar a recuperação das instalações do SAA, corrigindo as patologias detectadas.	180	Foto 10

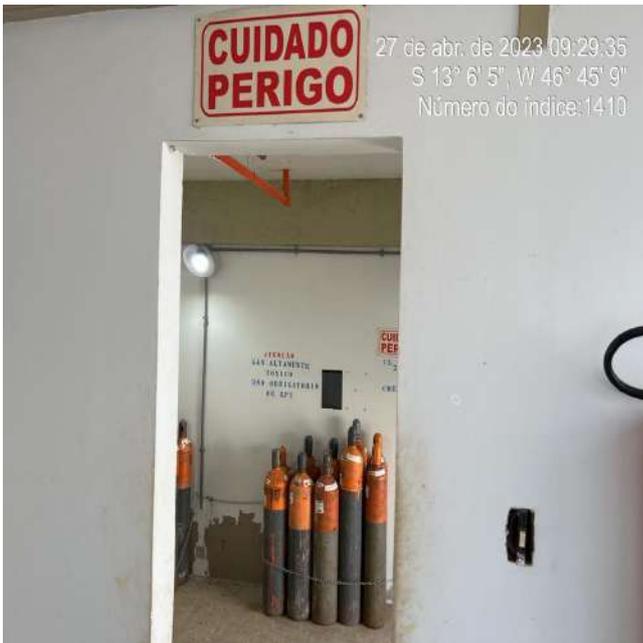
Foto 7 - Sala de cloração sem exaustor.

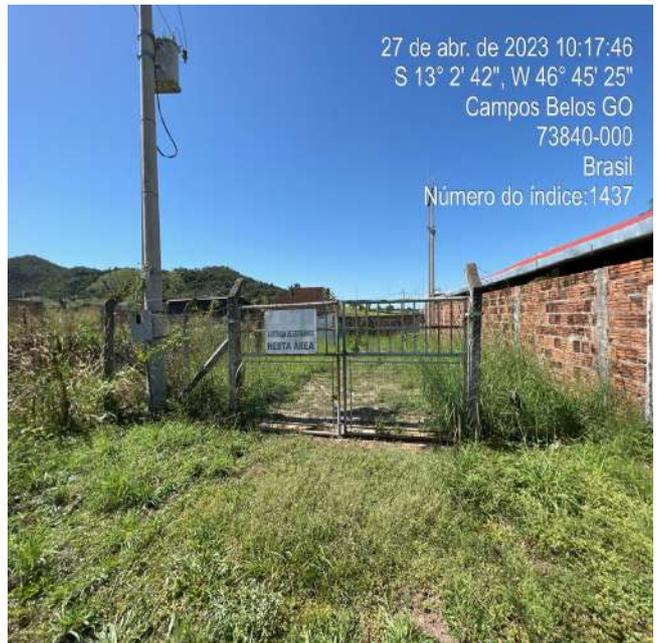
Foto 8 - EEAT/Booster setor Aeroporto com limpeza e organização inadequadas.

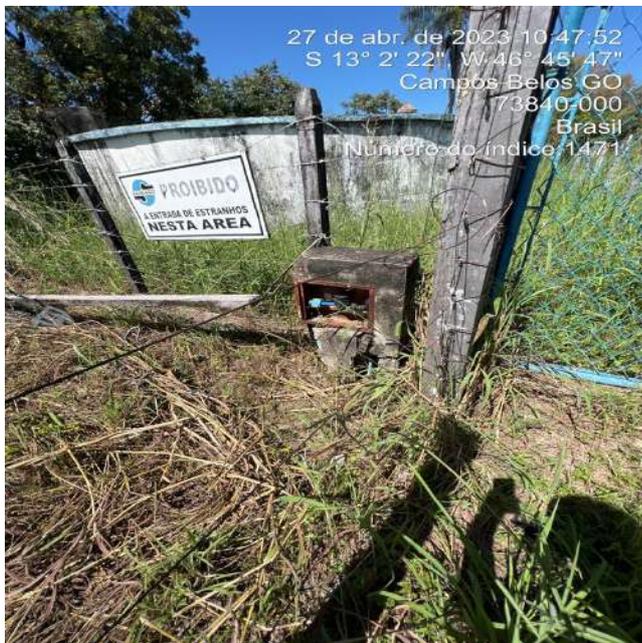
Foto 9 - EEAT/Booster Tomazinho com limpeza e organização inadequadas.

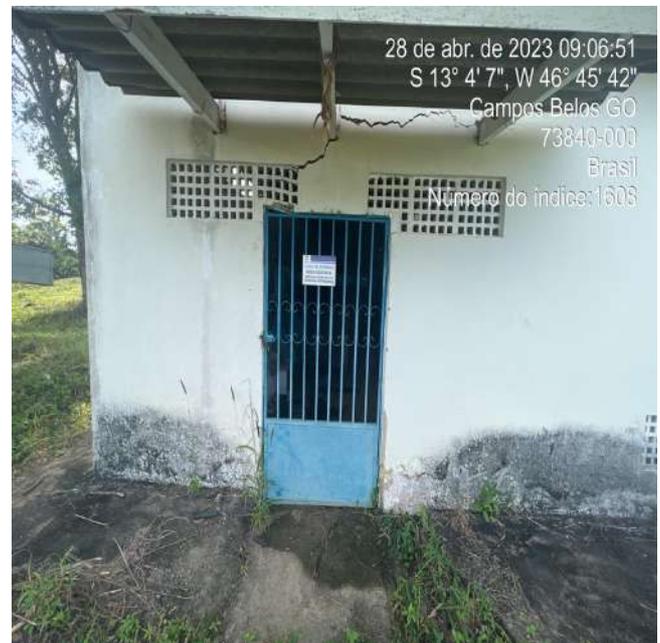
Foto 10 - EEAT/Intermediária zona rural, com pintura danificada e estrutura da edificação comprometida (grande rachadura).

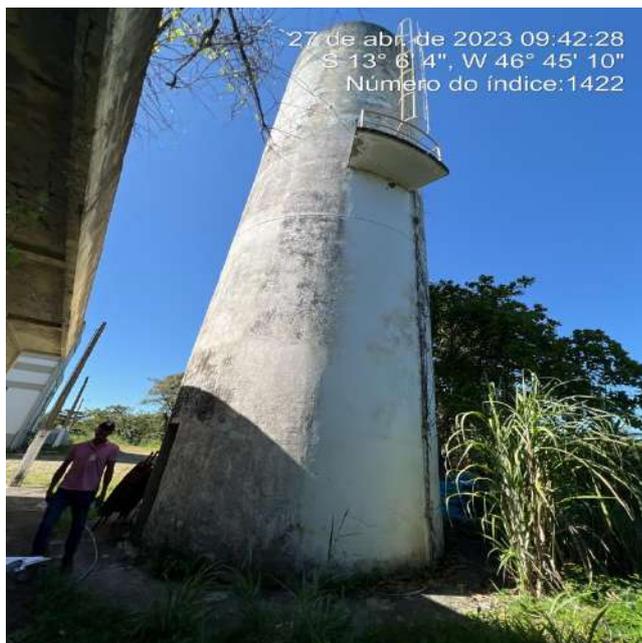
Foto 11 - Reservatório REL/ETA com pintura desgastada

Reservatórios: RAP/Aeroporto. REL/ETA. RAP/Vila Baiana. RAP/Bem Bom/800 m³ e 1000 m³. RAP/EEAT/Intermediária.	Pintura desgastada.	Art. 13, inciso XIV	01	Providenciar a recuperação das instalações do SAA, corrigindo as patologias detectadas.	180	Foto 11 e 12
Reservatórios: RAP/Aeroporto. REL/ETA. REL e RAP/Jardim Brasil. RAP/Vila Baiana 200 m³ e 50 m³. RAP/Bem Bom 800 m³ e 1000 m³.	Área urbanizada com mato alto.	Art. 11, inciso XIV	02	Providenciar e manter a limpeza e organização das áreas urbanizadas e suas instalações.	30	Foto 13 e 14
RAP/Aeroporto. RAP/Vila Baiana 200 m³ e 50 m³.	Unidades do SAA com caixas de passagem sem tampa ou grade de proteção.	Art. 13, inciso XIV	04	Providenciar e manter as caixas de passagem com a devida proteção.	180	Foto 15 e 16
REL/Jardim Brasil.	Casa de química com pintura desgastada e vidro da porta quebrado.	Art. 13, inciso XIV	01	Providenciar a recuperação das instalações do SAA, corrigindo as patologias detectadas.	180	Foto 17

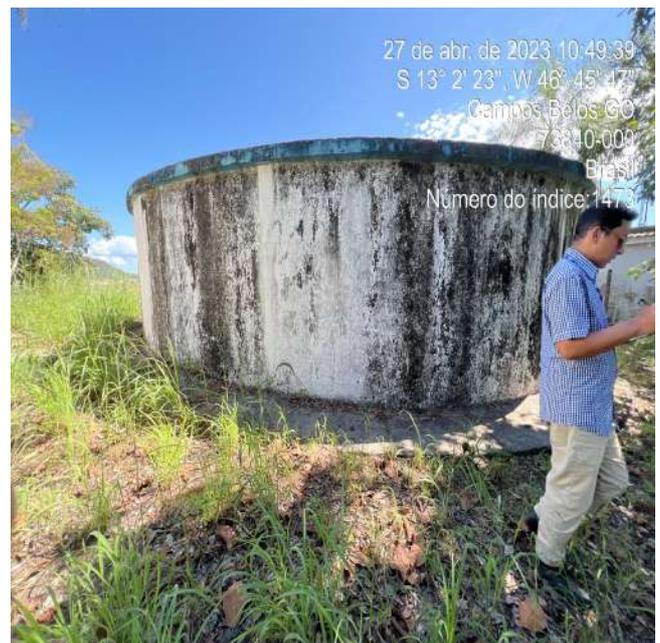
Foto 12 - Reservatório RAP/Aeroporto com pintura desgastada.

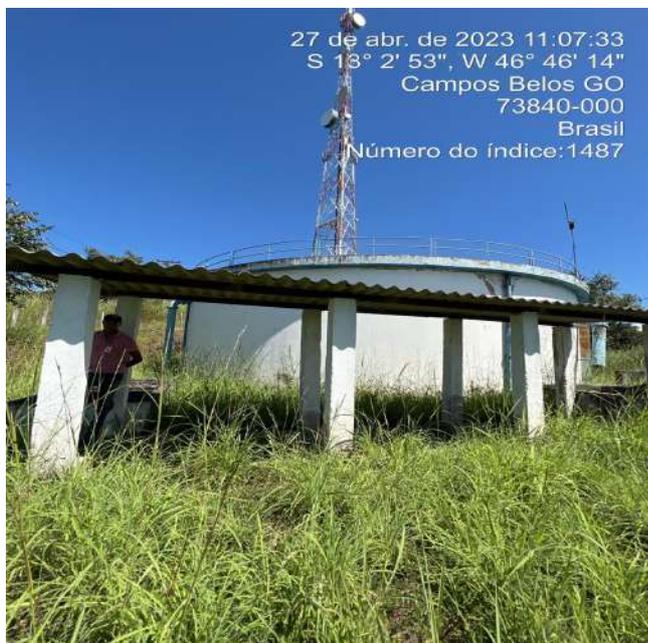
Foto 13 - Reservatório RAP/Vila Baiana com mato alto.

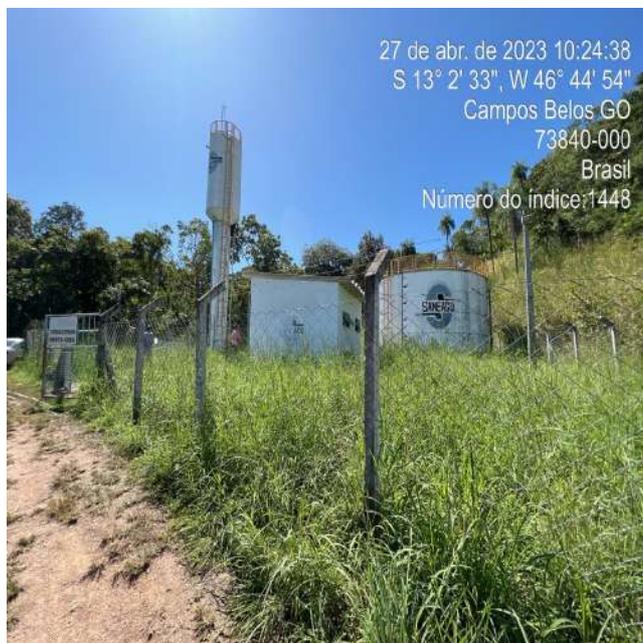
Foto 14 - RAP e REL/Jardim Brasil com mato alto.

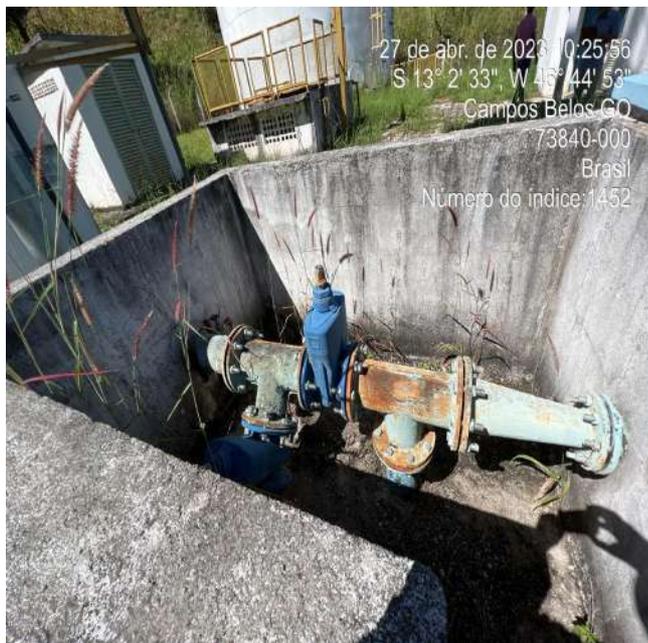
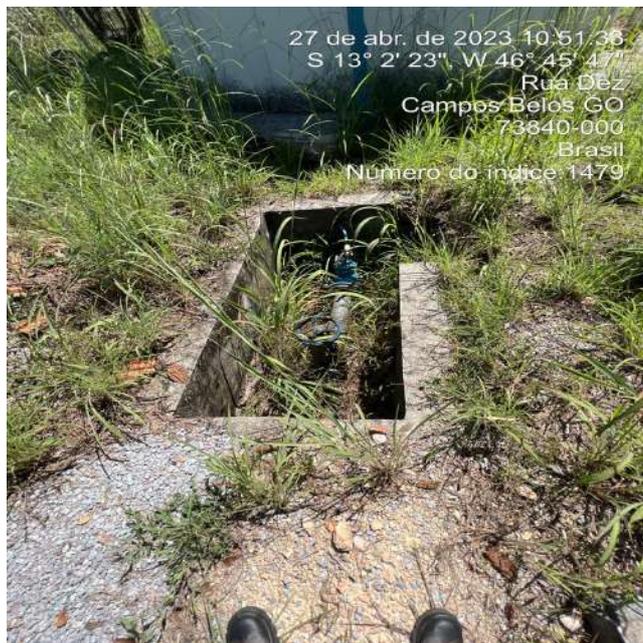
Foto 15 - Caixas de passagem sem tampa ou grade de proteção.

Foto 16 - Caixas de passagem sem tampa ou grade de proteção.

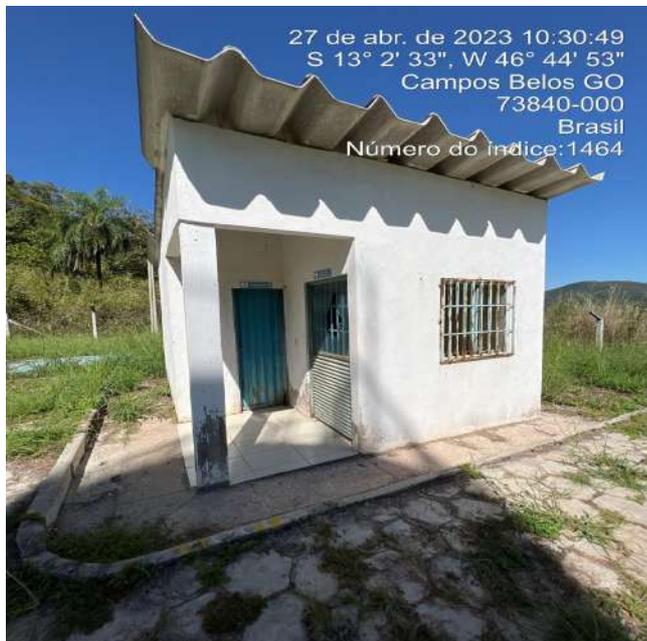
Foto 17 - Casa de química do REL/Jardim Brasil, com pintura desgastada e vidros da porta quebrado.

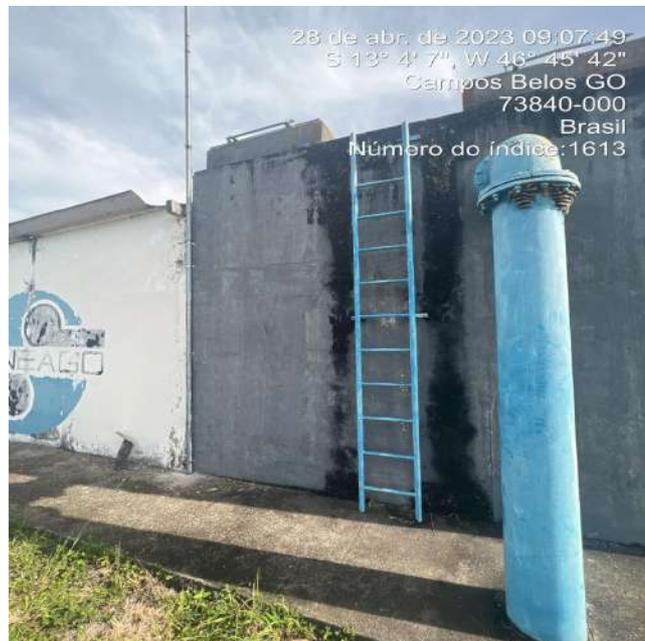
Foto 18 - Escada de acesso ao topo do reservatório da EEAT/Intermediária, sem guarda-corpo.

RAP/EEAT/Intermediária	Ausência de guarda-corpos na escada de acesso ao topo do RAP.	Art. 13, inciso XIV	05	Providenciar guarda-corpos na escada.	180	Foto 18
Poço/Jardim Brasil	Área urbanizada com mato alto.	Art. 11, inciso XIV	02	Providenciar e manter a limpeza e organização das áreas urbanizadas e suas instalações.	30	Foto 19

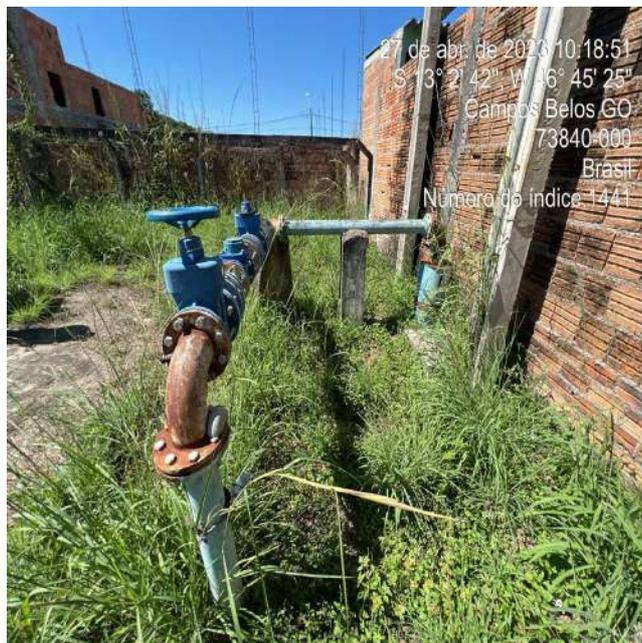
Foto 19 - Área urbanizada do Poço Jardim Brasil, com limpeza ruim e mato alto.
