ESTADO DE GOIÁS
AGÊNCIA GOIANA DE REGULAÇÃO, CONTROLE E FISCALIZAÇÃO DE SERVIÇOS PÚBLICOS
GERÊNCIA DE SANEAMENTO BÁSICO**RELATÓRIO Nº 145 / 2023 AGR/GESB-06090****RELATÓRIO DE FISCALIZAÇÃO****1. APRESENTAÇÃO**

Consta desse relatório os resultados da fiscalização realizada no dia 23 de junho de 2023, no município de **PILAR DE GOIÁS**, pertencente à Gerência Regional de Serviços (GRS) de **CERES**.

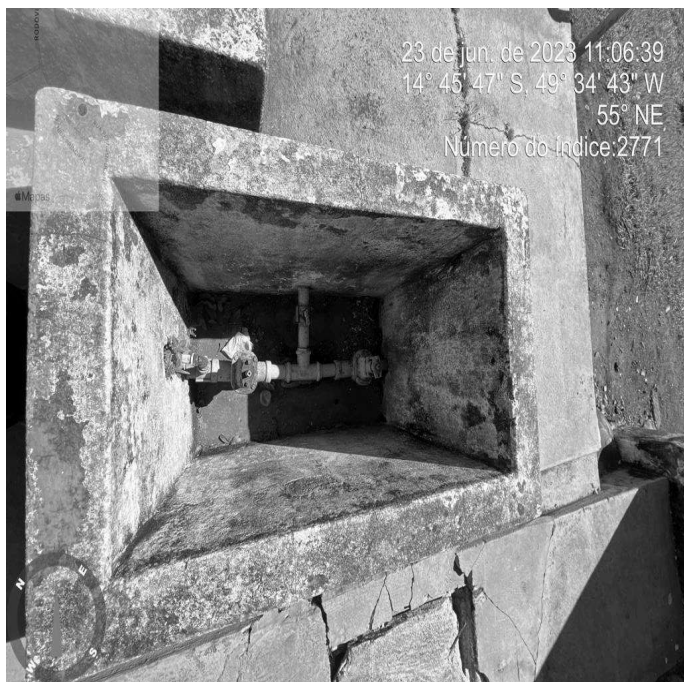
Foto 1 - ETA caixas de passagem sem grades ou tampas de proteção.

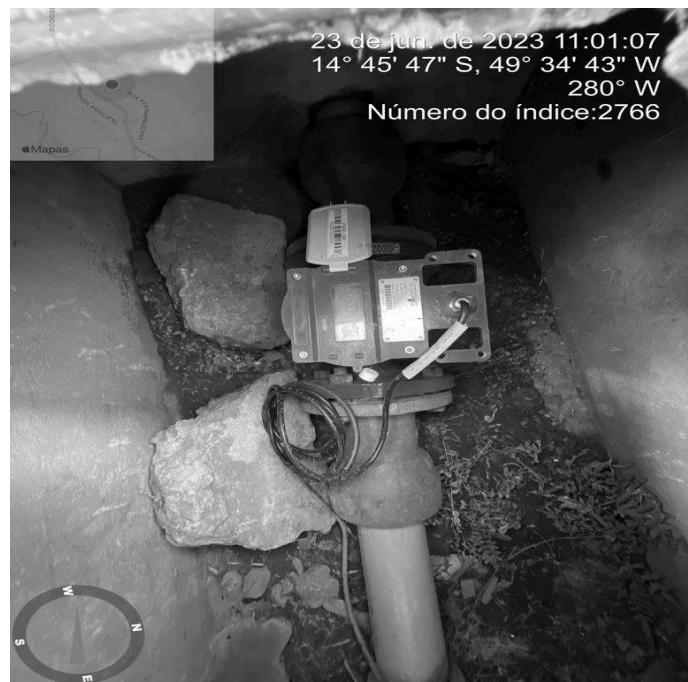
Foto 2 - ETA caixas de passagem sem grades ou tampas de proteção.

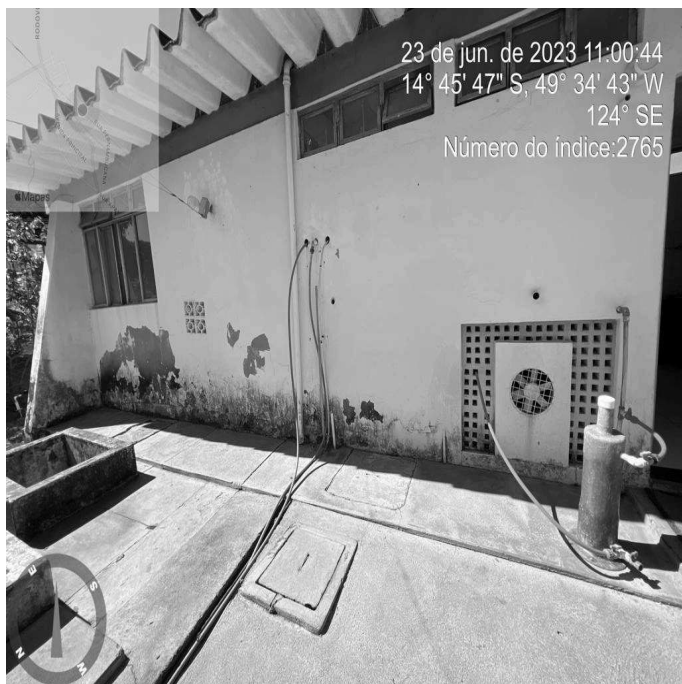
Foto 3 - ETA/Desgaste de pintura das edificações.

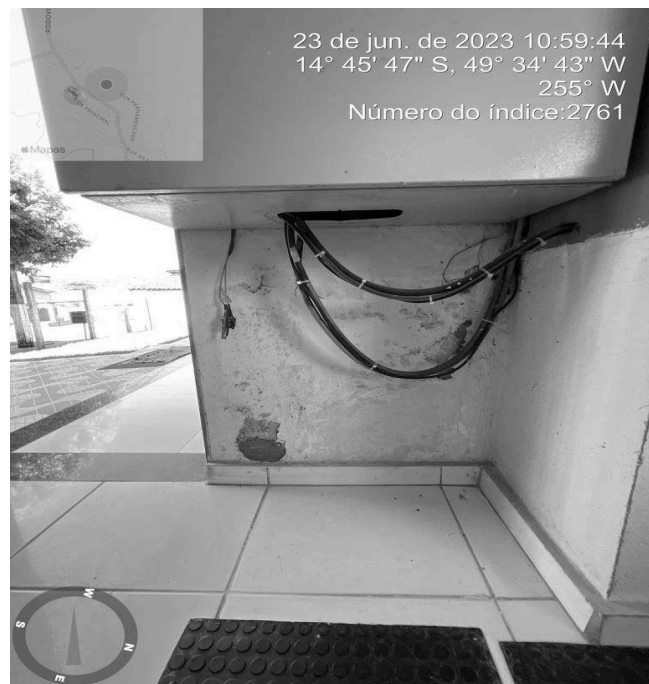
Foto 4 - ETA/Desgaste de pintura das edificações.

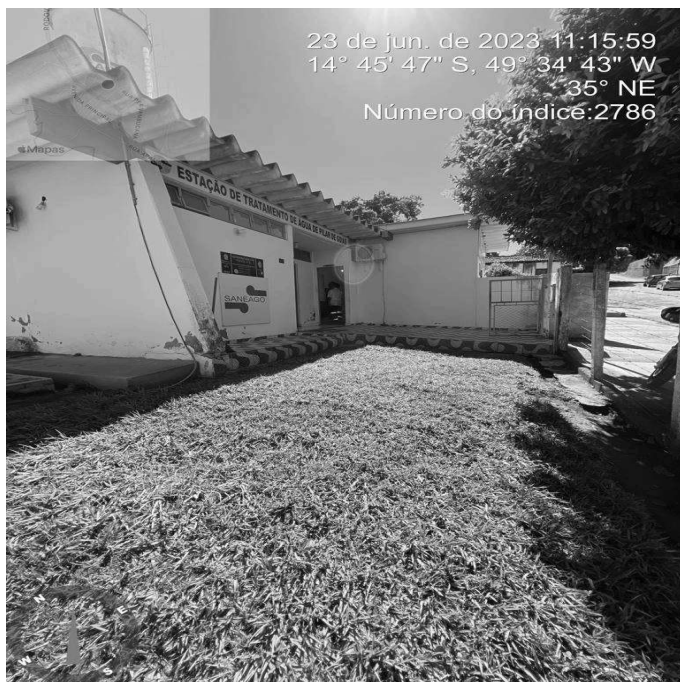
Foto 5 - ETA/Desgaste de pintura das edificações.

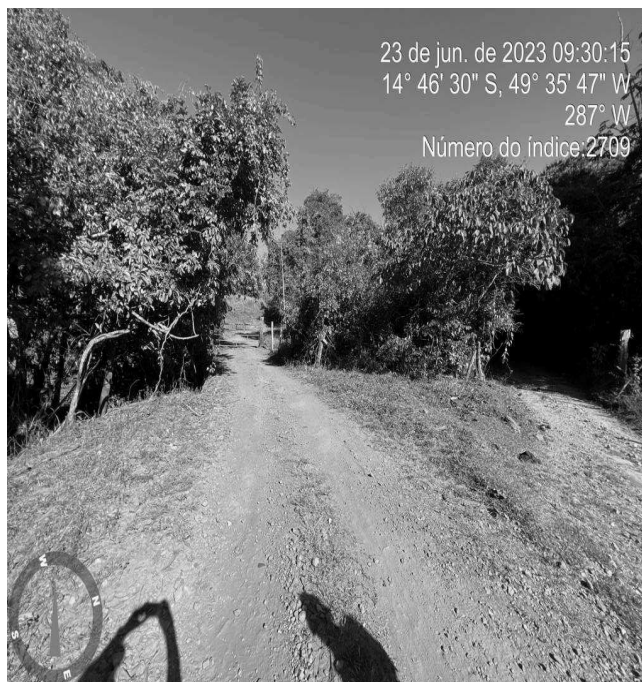
Foto 6 - Captação com inexistência de identificação.

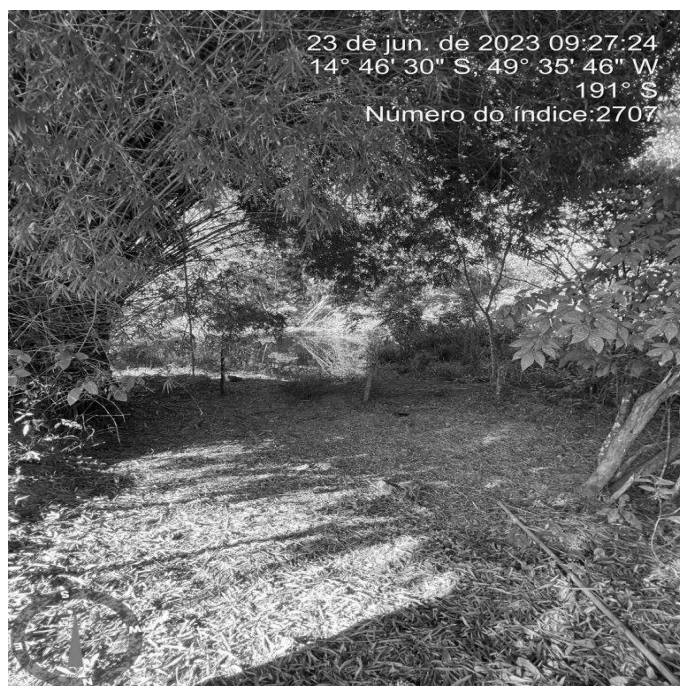
Foto 7 - Captação com inexistência de identificação.

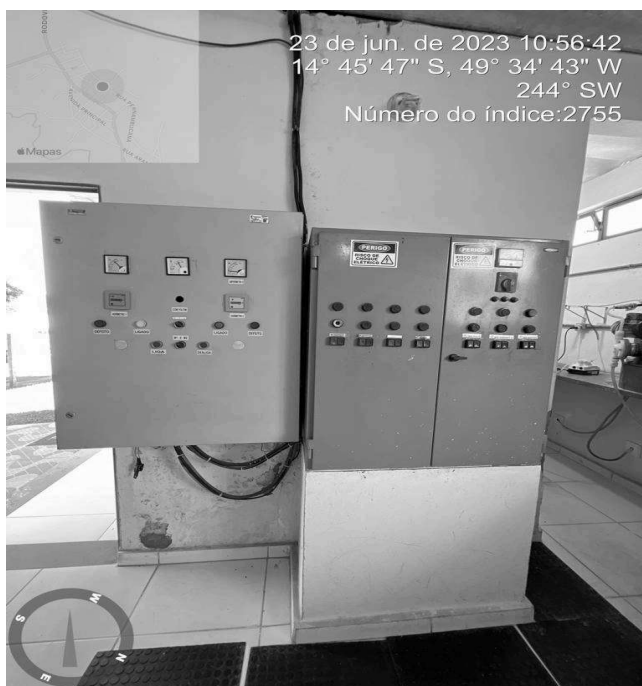
Foto 8 - Quadro de comando (lado esquerdo) sem avisos de perigo nas áreas de risco.

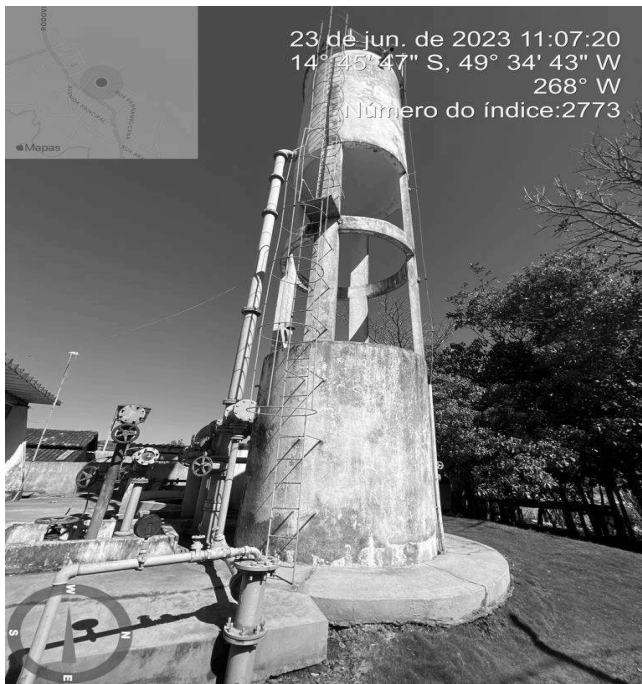
Foto 9- REL/ETA com desgaste de pintura.

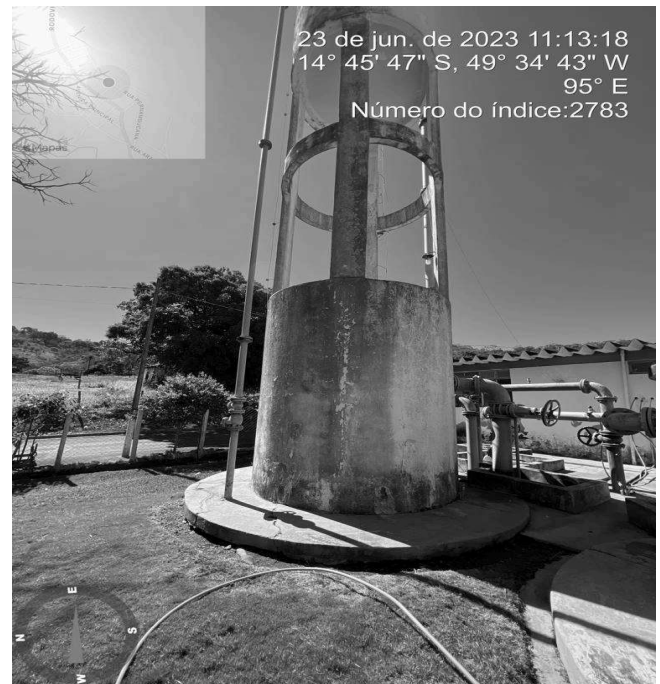
Foto 10 - REL/ETA com desgaste de pintura.

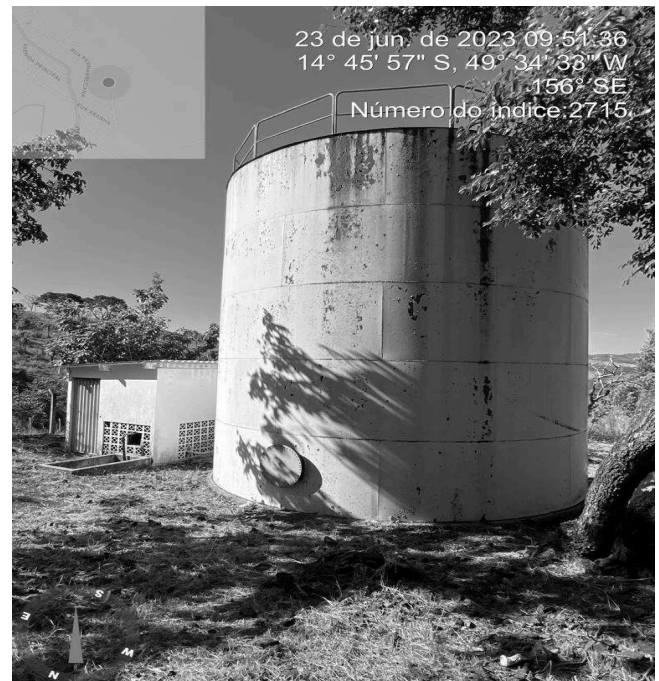
Unidade	Descrição da Não Conformidade	Artigo Infringido ⁸	D ⁹	Determinação	Prazo (dias)	Obs.:
ETA	Caixas de passagem sem grades ou tampas de proteção. Desgaste de pintura das edificações da ETA.	Art. 13, inciso XIV	01	Providenciar a recuperação das instalações do SAA, corrigindo as patologias e não conformidades detectadas.	180	Fotos 01, 02, 03, 04 e 05
Captação	Inexistência de identificação	Art. 11, inciso I	02	Providenciar a identificação das unidades do SAA.	30	Fotos 06 e 07
EEAT/ETA	Quadro de comando sem avisos de perigo nas áreas de risco.	Art. 11, inciso III	03	Providenciar sinalização de advertência.	30	Foto 08
REL/ETA	REL/ETA com desgaste de pintura.	Art. 13, inciso XIV	01	Providenciar a recuperação das instalações do SAA, corrigindo as patologias e não conformidades detectadas.	180	Fotos 09 e 10
RAP/Papuã	RAP/Papuã com pintura desgastada.	Art. 13, inciso XIV	01	Providenciar a recuperação das instalações do SAA, corrigindo as patologias e não conformidades detectadas.	180	Fotos 11 e 12

Foto 12 - RAP/Papuã com pintura desgastada.

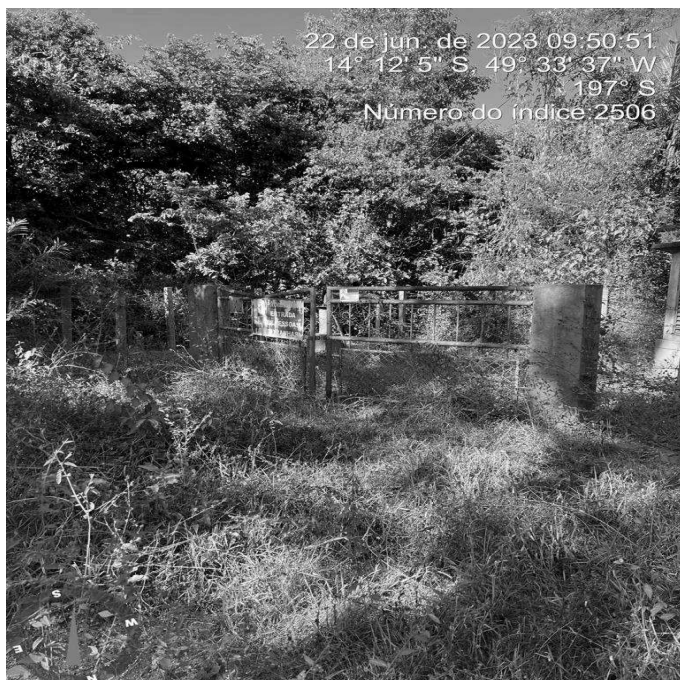
Poço/Pilar de Goiás	Com inexistência de identificação.	Art. 11, inciso I	02	Providenciar a identificação das unidades do SAA.	30	Foto 13
Poço/Pilar de Goiás	Com limpeza das áreas em condições ruins.	Art. 11, inciso XIV	04	Providenciar e manter a limpeza das áreas.	30	Foto 14

Foto 13 - Poço/Pilar de Goiás com inexistência de identificação.

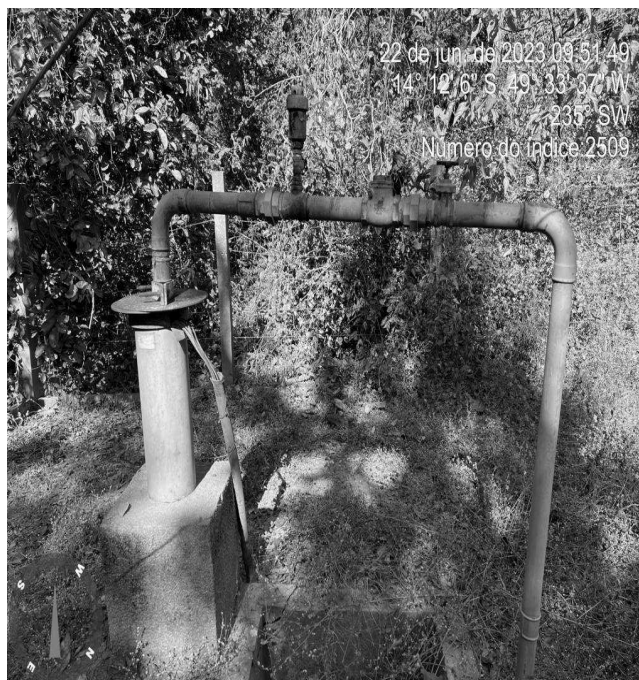
Foto 14 - Poço/Pilar de Goiás com limpeza das áreas em condições ruins.
