ESTADO DE GOIÁS
AGÊNCIA GOIANA DE REGULAÇÃO, CONTROLE E FISCALIZAÇÃO DE SERVIÇOS PÚBLICOS
GERÊNCIA DE SANEAMENTO BÁSICO

RELATÓRIO Nº 147 / 2023 AGR/GESB-06090

RELATÓRIO DE FISCALIZAÇÃO

Consta desse relatório os resultados da fiscalização realizada no dia 22 de junho de 2023, no município de **Santa Terezinha de Goiás**, pertencente à Gerência Regional de Serviços (GRS) de **Ceres**.

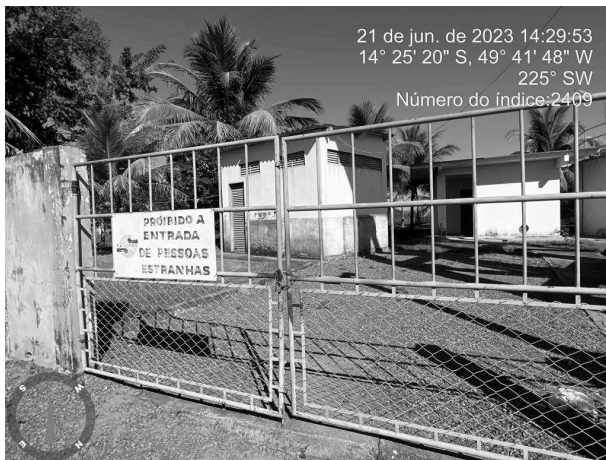
Foto 1 - Booster com placa de identificação desgastada.

Unidade	Descrição da Não Conformidade	Artigo Infringido ⁸	D ⁹	Determinação	Prazo (dias)	Obs.:
RESERVATÓRIOS	CR Booster com placa de identificação desgastada	Art. 11, inciso I	1	Providenciar adequada identificação das unidades do SAA.	30	Foto 01 e 09
	Caixa de passagem sem tampa ou grade de proteção adequada no Reservatório Elevado Setor Sul e CR Booster	Art. 13, inciso XIV	2	Providenciar a recuperação das instalações do SAA, corrigindo as patologias e não conformidades detectadas.	60	Fotos 02 a 05
	Pintura desgastada no REL do Setor Sul	Art. 13, inciso XIV	3	Providenciar a recuperação das instalações do SAA, corrigindo as patologias e não conformidades detectadas.	180	Foto 06
	RAP do CR Booster com presença de perda de revestimento e pintura desgastada	Art. 13, inciso XIV	3	Providenciar a recuperação das instalações do SAA, corrigindo as patologias e não conformidades detectadas.	180	Fotos 07 e 08

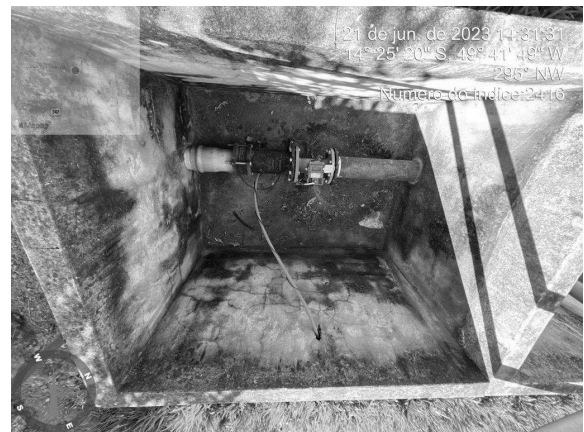
Foto 2 - Caixa de passagem sem tampa ou grade de proteção adequada no Reservatório Elevado Setor Sul.

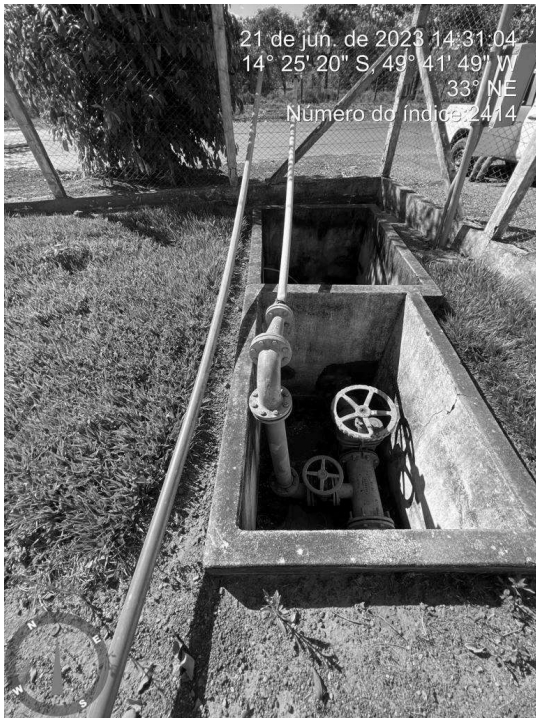
Foto 3 - Caixa de passagem sem tampa ou grade de proteção adequada no Reservatório Elevado Setor Sul.

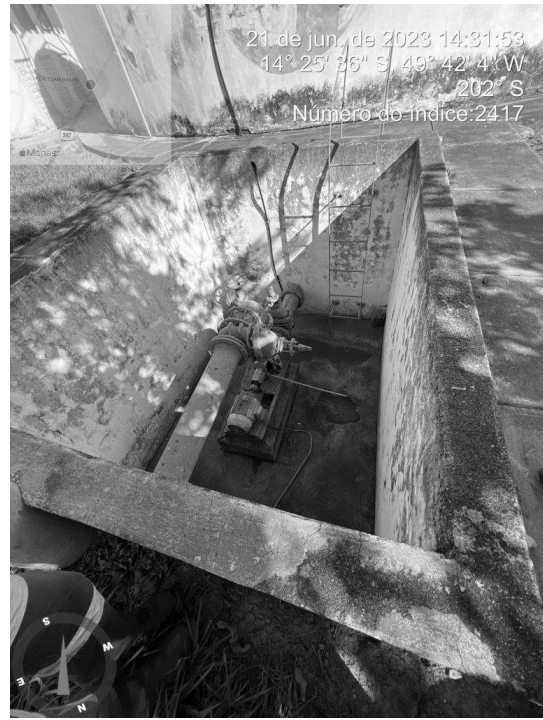
Foto 4 - Caixa de passagem sem tampa ou grade de proteção adequada no Reservatório Elevado Setor Sul.

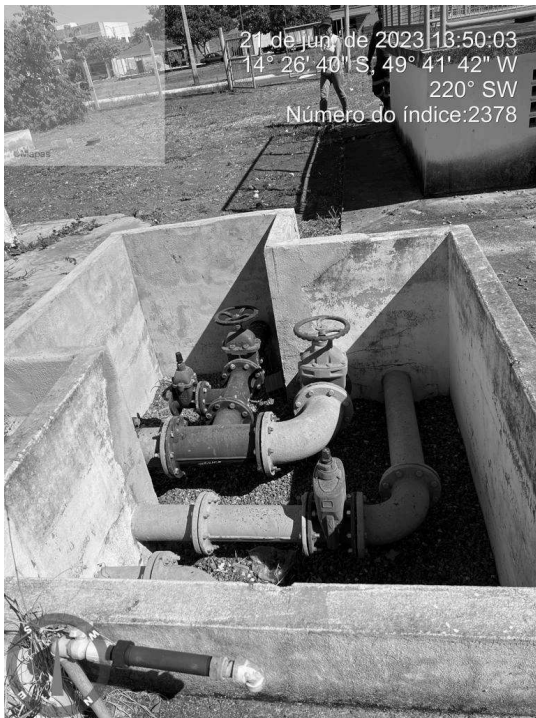
Foto 5 - Caixa de passagem sem tampa ou grade de proteção adequada no Centro de Reservação Booster.

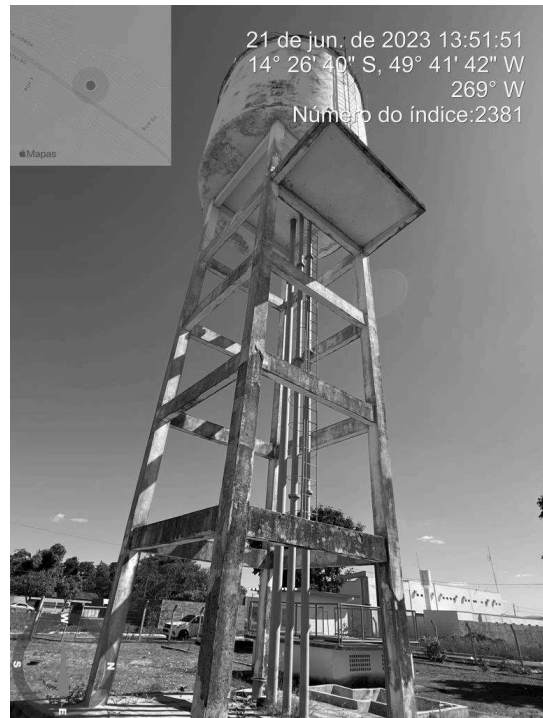
Foto 6 - Pintura desgastada no REL do Setor Sul

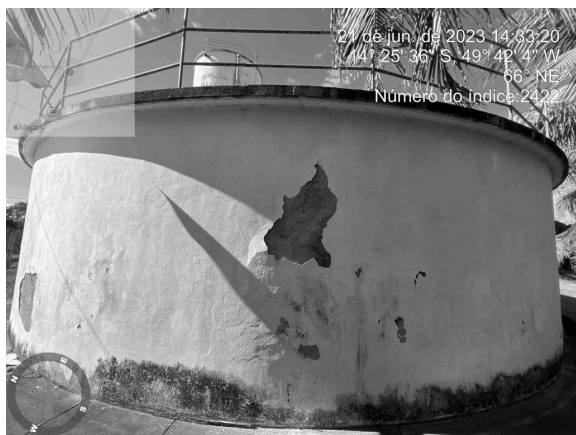
Foto 7 - RAP do CR Booster com presença de perda de revestimento e pintura desgastada

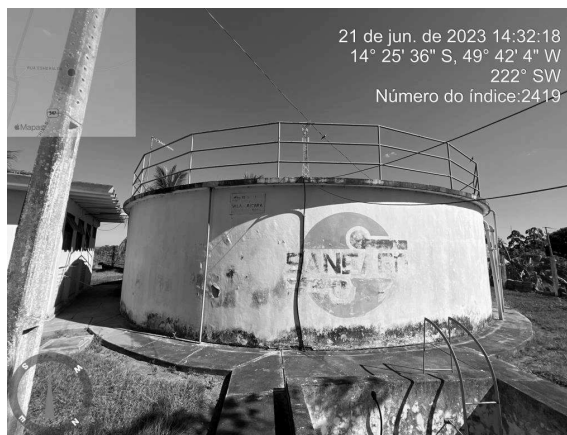
Foto 8 - RAP do CR Booster com presença de perda de revestimento e pintura desgastada

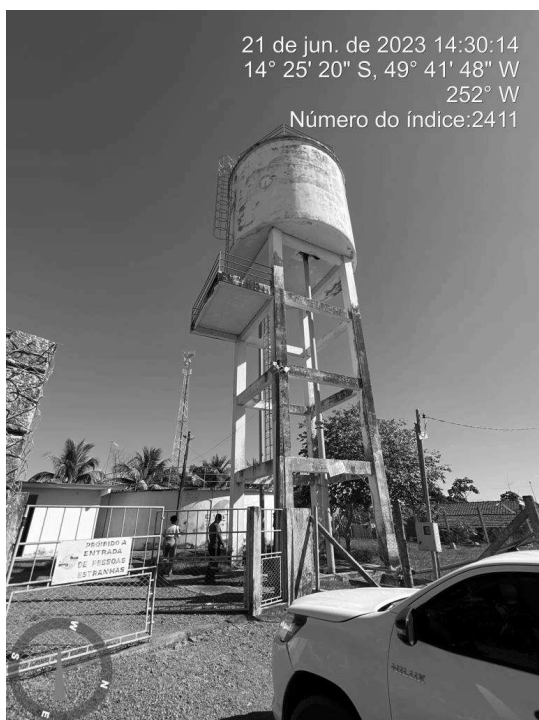
Foto 9 - REL do CR Booster com pintura desgastada.

REL do CR Booster com pintura desgastada	Art. 13, inciso XIV	3	Providenciar a recuperação das instalações do SAA, corrigindo as patologias e não conformidades detectadas.	180	Foto 09
POÇOS	Ausência de identificação no Poço 10	Art. 11, inciso I	1	Providenciar adequada identificação das unidades do SAA.	30	Foto 10
	Placa de identificação desgastada e ilegível nos Poços 1, 3, 5, 6, 13 e 14	Art. 11, inciso I	1	Providenciar adequada identificação das unidades do SAA.	30	Fotos 11 a 16
	Ausência de cerca de proteção no Poço 10	Art. 13, inciso XIV	2	Providenciar a recuperação das instalações do SAA,	60	Foto 10

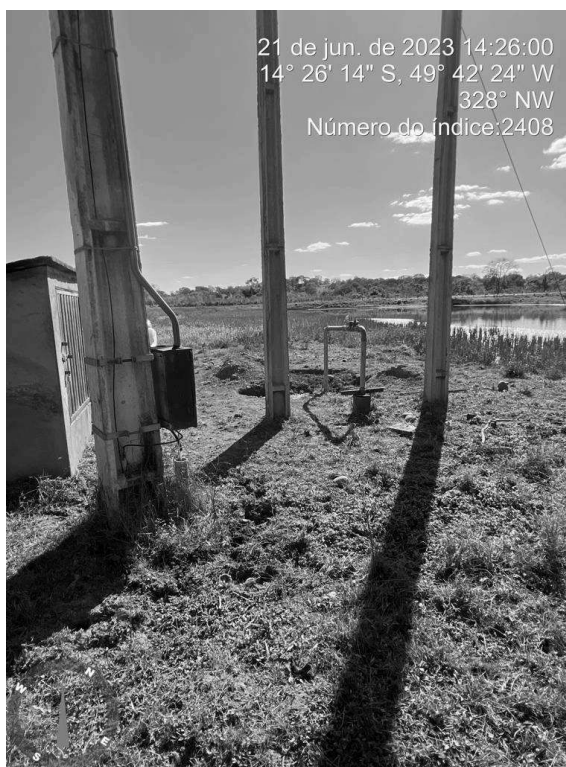
Foto 10 - Ausência de cerca de proteção e identificação no Poço 10.

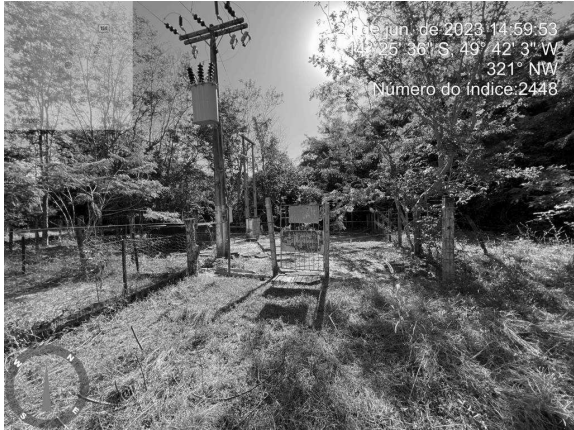
Foto 11 - Placa de identificação desgastada e ilegível no Poço 1.

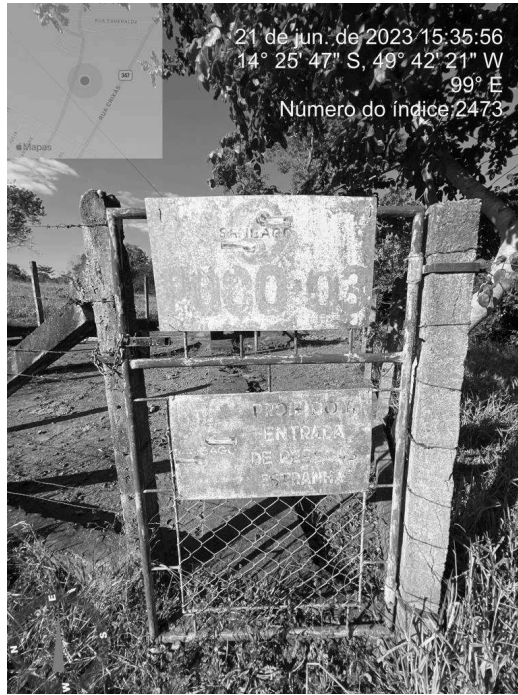
Foto 12 - Placa de identificação desgastada e ilegível no Poço 3.

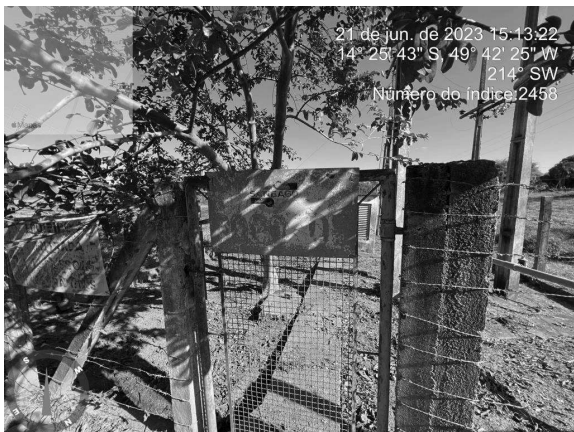
Foto 13 - Placa de identificação desgastada e ilegível no Poço 5.

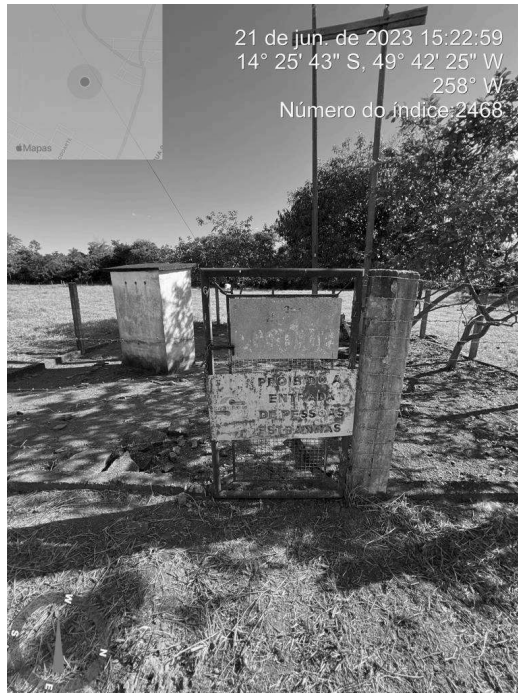
Foto 14 - Placa de identificação desgastada e ilegível no Poço 6.

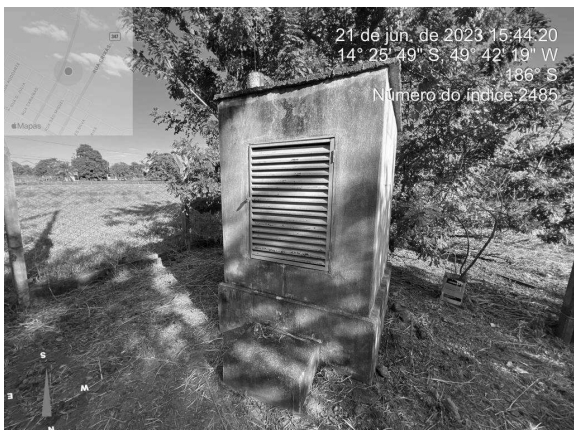
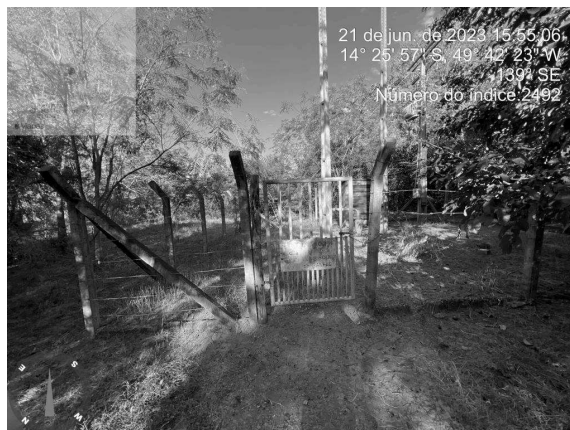
Foto 15 - Placa de identificação desgastada e ilegível no Poço 13.

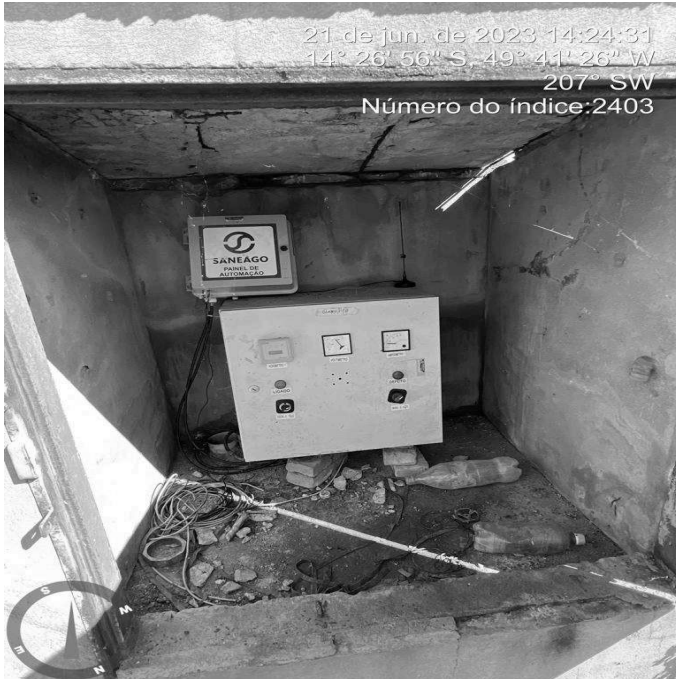
Foto 16 - Placa de identificação desgastada e ilegível no Poço 14.

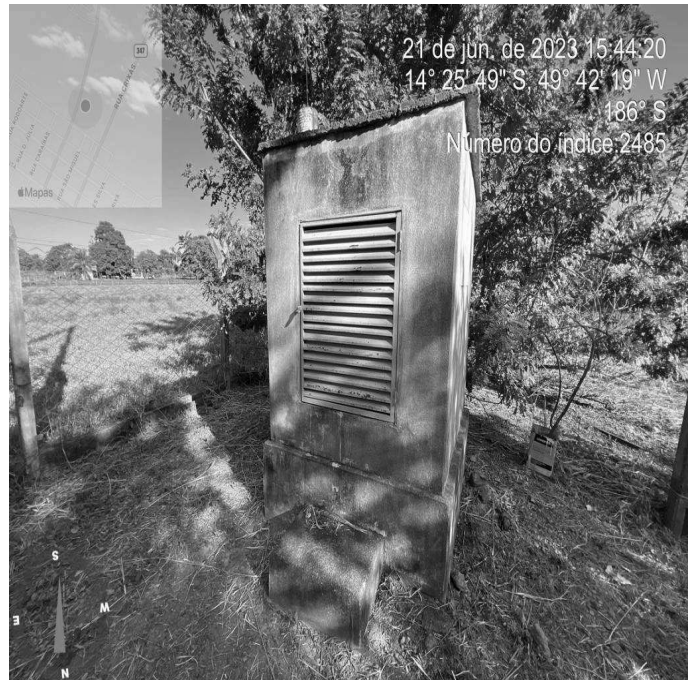
Foto 17 - Ausência de aviso de risco no quadro de comando do Poço 10.

Foto 18 - Ausência de aviso de risco no quadro de comando do poço 13

corrigindo as patologias e não conformidades detectadas.		
	Ausência de aviso de risco nos quadros de comando dos Poços 13 e 10	Art. 11, inciso III	4	Prover as áreas de risco das instalações de sinalizadores e avisos de advertência de forma adequada à visualização de terceiros	30	Fotos 17 a 19
	Ausência de tampa de proteção no Poço 3	Art. 13, inciso XIV	5	Providenciar a recuperação das instalações do SAA, corrigindo as patologias e não conformidades detectadas.	60	Fotos 20 e 21
	Laje de proteção danificada no Poço 6	Art. 13, inciso XIV	5	Providenciar a recuperação das instalações do SAA, corrigindo as patologias e não conformidades detectadas.	60	Foto 22
	Ausência de laje de proteção no Poço 10	Art. 13, inciso XIV	5	Providenciar a recuperação das instalações do SAA, corrigindo as patologias e não conformidades detectadas.	60	Foto 23
	Quadro de comando do Poço 14 com porta com corrosão	Art. 13, inciso XIV	5	Providenciar a recuperação das instalações do SAA, corrigindo as patologias e não conformidades detectadas.	60	Foto 24

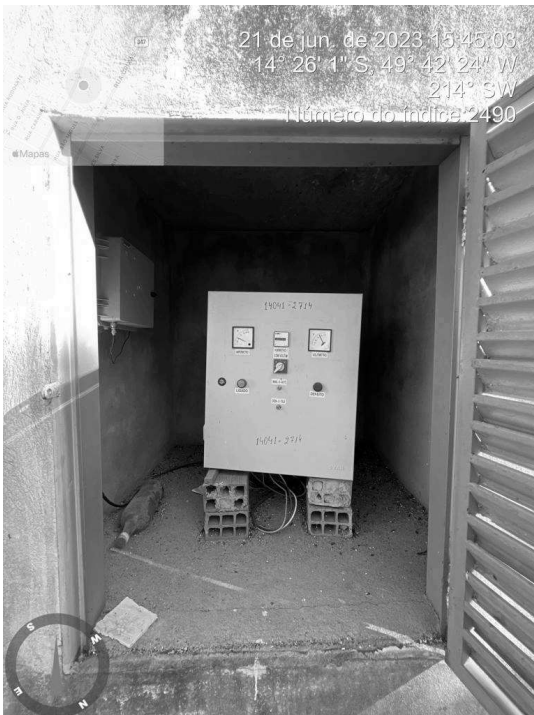
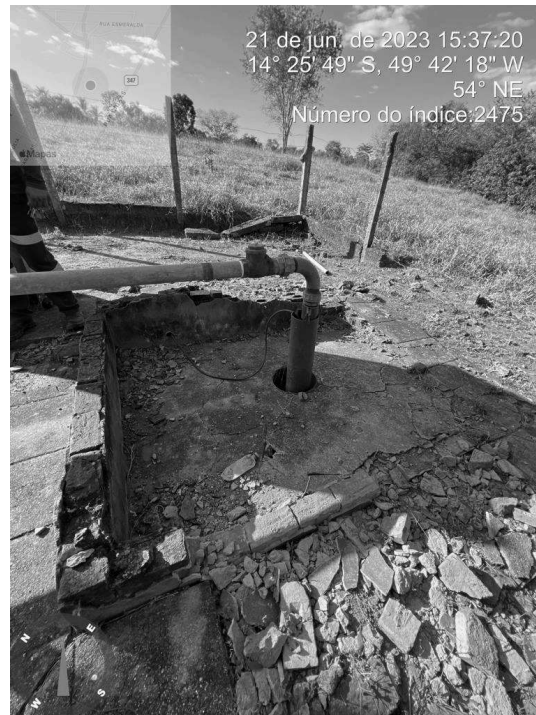
Foto 19 - Ausência de aviso de risco no quadro de comando do poço 13.

Foto 20 - Ausência de tampa de proteção no Poço 3.

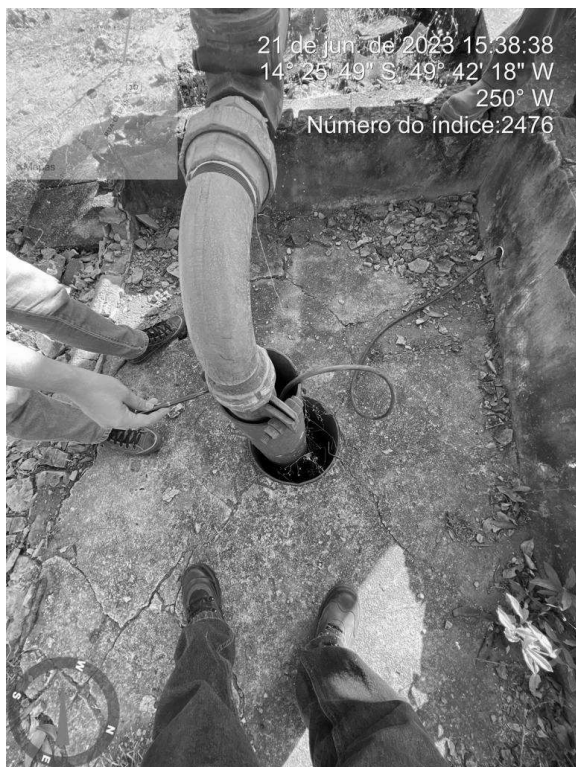
Foto 21 - Ausência de tampa de proteção no Poço 3.

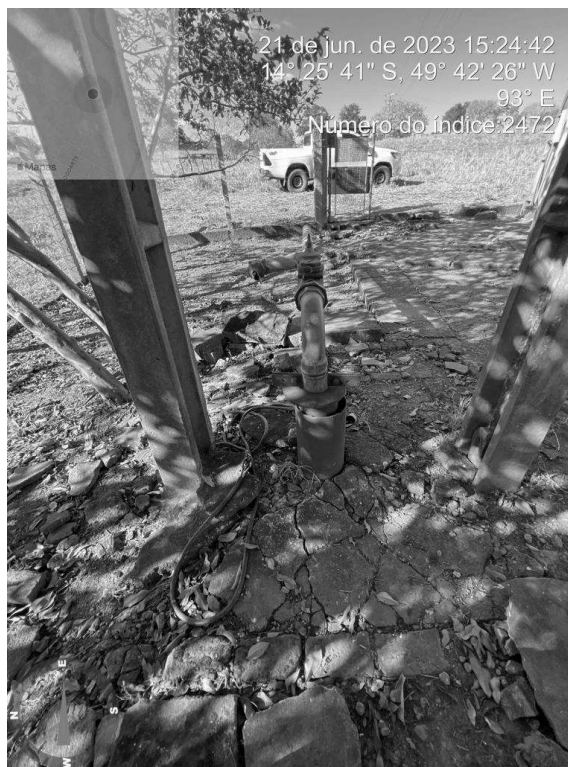
Foto 22 - Laje de proteção danificada no Poço 6.

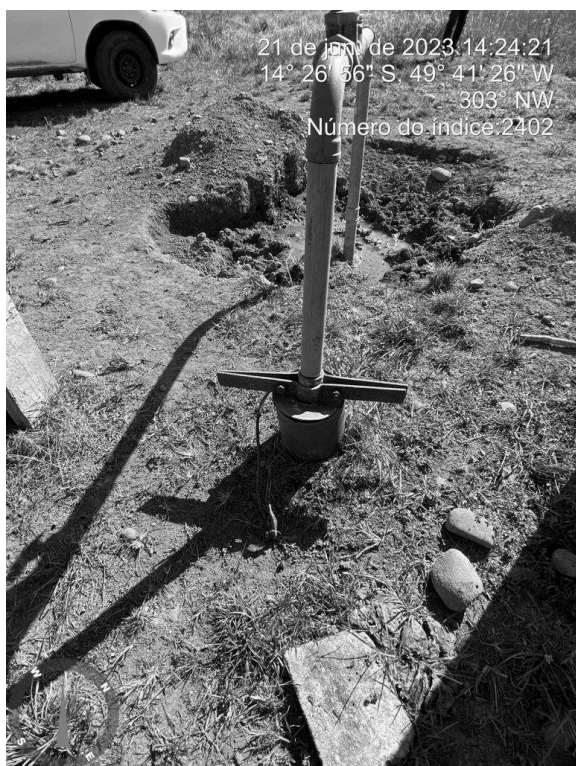
Foto 23 - Ausência de laje de proteção no Poço 10.

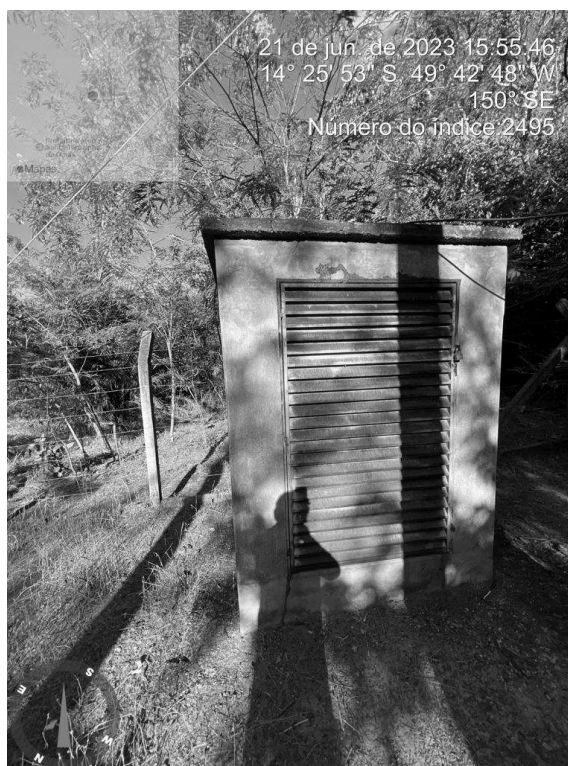
Foto 24 - Quadro de comando do Poço 14 com porta com corrosão.

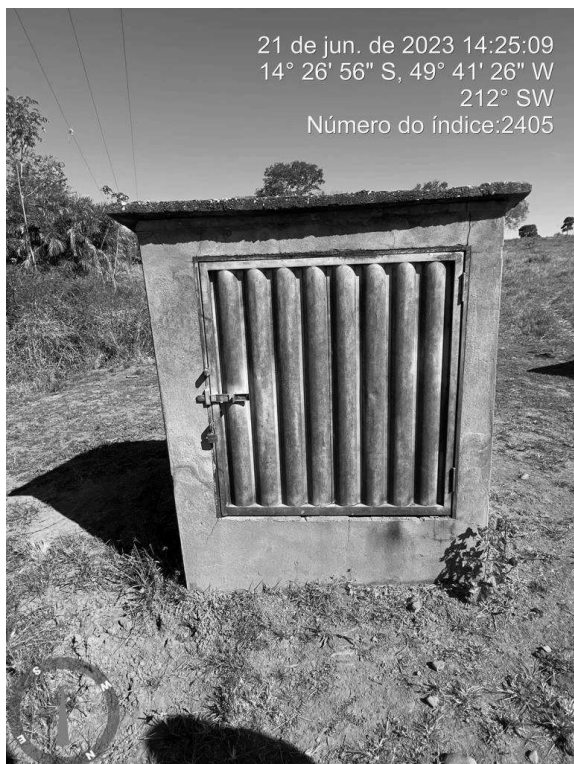
Foto 25 - Quadro de Comando do Poço 10 com ausência de pintura e com porta com corrosão e sem pintura.

Quadro de Comando do Poço 10 com ausência de pintura e com porta com corrosão e sem pintura	Art. 13, inciso XIV	3	Providenciar a recuperação das instalações do SAA, corrigindo as patologias e não conformidades detectadas.	180	Foto 25
