## RELATÓRIO Nº 148 / 2023 AGR/GESB-06090

### RELATÓRIO DE FISCALIZAÇÃO

Consta desse relatório os resultados da fiscalização realizada no dia 21 de junho de 2023, no município de **CRIXÁS**, pertencente à Gerência Regional de Serviços (GRS) de **CERES**.

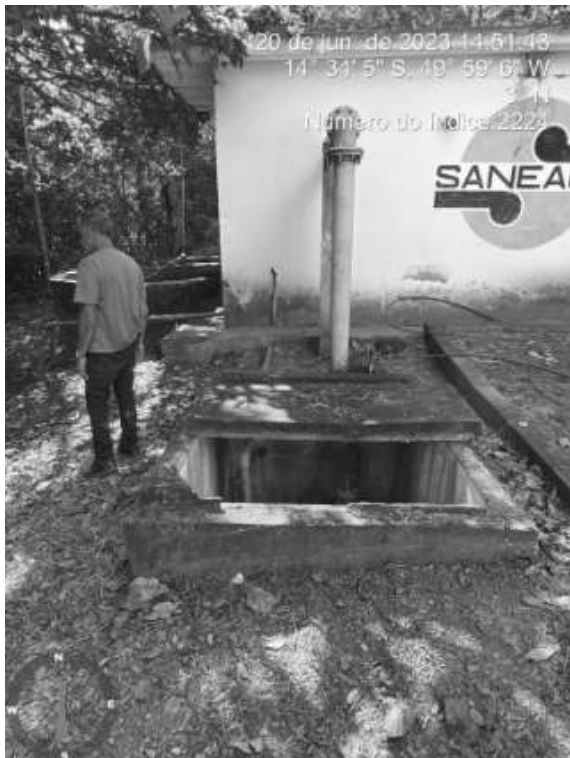
**Foto 1** - Caixa de passagem com tampa danificada na EEAB.

Unidade	Descrição da Não Conformidade	Artigo Infringido <sup>8</sup>	D <sup>9</sup>	Determinação	Prazo (dias)	Obs.:
CAPTAÇÃO/ EEAB	Presença de caixa de passagem com tampa danificada	Art. 13, inciso XIV	1	Providenciar a instalação de grade ou tampa nas caixas de passagem visando a segurança adequada.	60	Foto 01
	Placa de identificação danificada e ilegível na EEAB	Art.11, inciso I.	2	Providenciar a correta identificação das unidades do SAA.	60	Foto 02
ETA	Presença de caixa de passagem sem tampa ou grade de proteção	Art. 13, inciso XIV	1	Providenciar a instalação de grade ou tampa nas caixas de passagem visando a segurança adequada.	60	Foto 03
	Guarda-corpo do floculador danificado e com corrosão.	Art. 13, inciso XIV	3	Providenciar a recuperação das instalações do SAA, corrigindo as patologias e não conformidades detectadas.	60	Foto 04
	Edificações da ETA com pintura desgastada e presença de infiltrações	Art. 13, inciso XIV	4	Providenciar a recuperação das instalações do SAA, corrigindo as patologias e não conformidades detectadas.	180	Foto 05

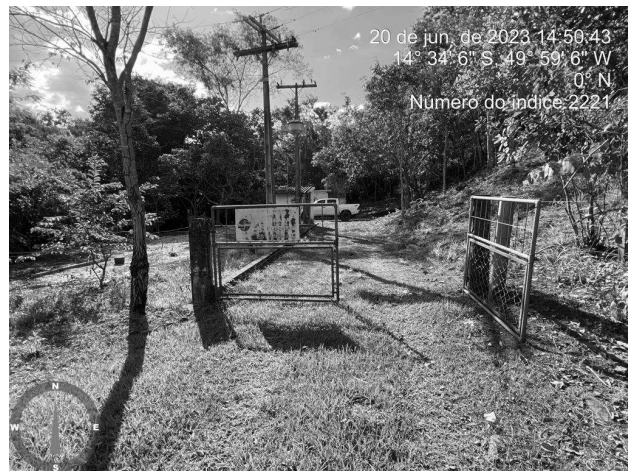
**Foto 2** - Placa de identificação danificada e ilegível na EEAB.

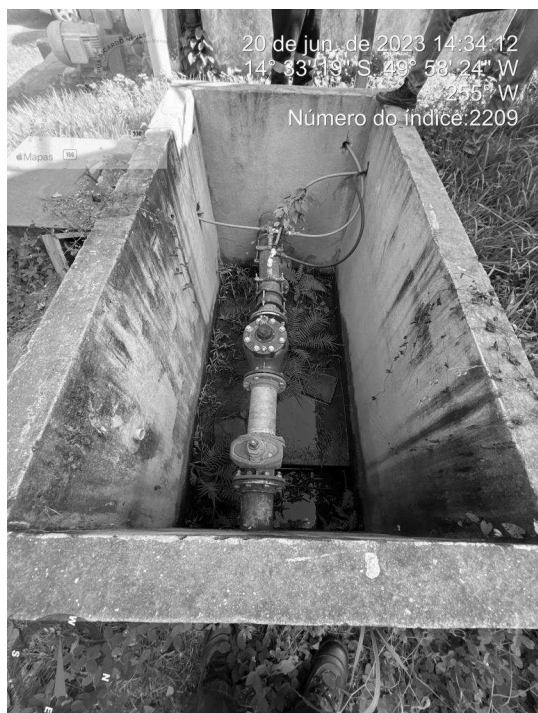
**Foto 3** - Presença de caixa de passagem sem tampa ou grade de proteção na área da ETA.

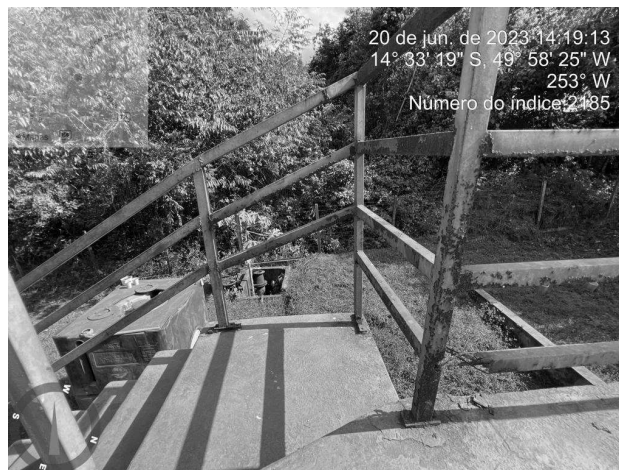
**Foto 4** - Guarda-corpo do floclador danificado e com corrosão na área da ETA.

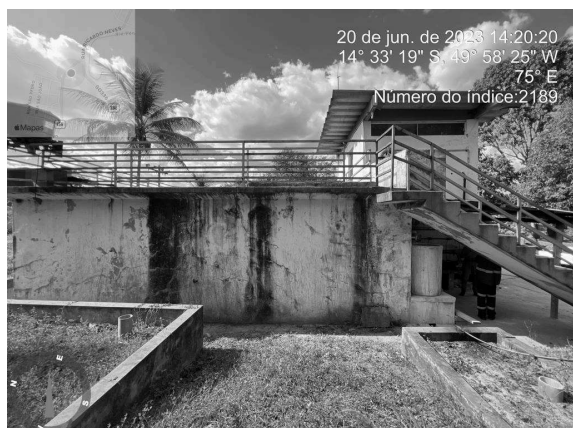
**Foto 5** - Edificações da ETA com pintura desgastada e presença de infiltrações.

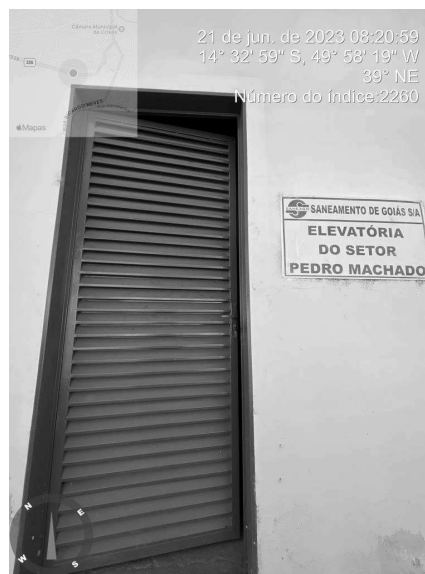
**Foto 6** - Ausência de aviso de risco nas EEAT's Setor Pedro Machado.

Exaustor danificado na sala de desinfecção da ETA.	Art. 13, inciso XIV	5	Providenciar a recuperação das instalações do SAA, corrigindo as patologias e não conformidades detectadas.	30	-
EEAT	Ausência de aviso de risco nas EEAT's Setor Pedro Machado; Booster Novo Horizonte e CR Novo Horizonte.	Art. 11, inciso III.	6	Prover as áreas de risco das instalações de sinalizadores e avisos de advertência de forma adequada à visualização de terceiros	30	Fotos 06 e 07
	Ausência de identificação no Booster Novo Horizonte.	Art.11, inciso I.	2	Providenciar a correta identificação das unidades do SAA.	30	Foto 08
	Tampa do quadro de comando danificada no Booster Novo Horizonte.	Art. 13, inciso XIV	3	Providenciar a recuperação das instalações do SAA, corrigindo as	60	Foto 09

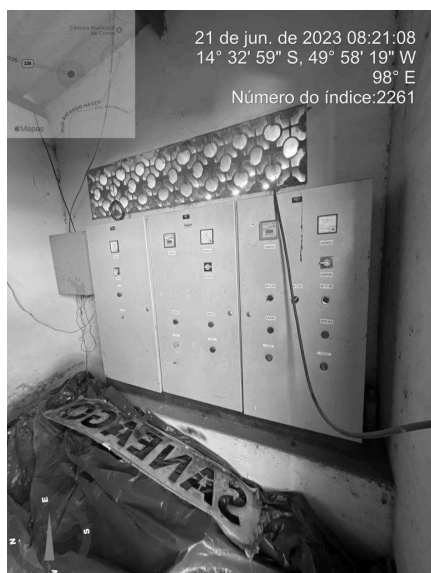
**Foto 7** - Ausência de aviso de risco nas EAT's Setor Pedro Machado.

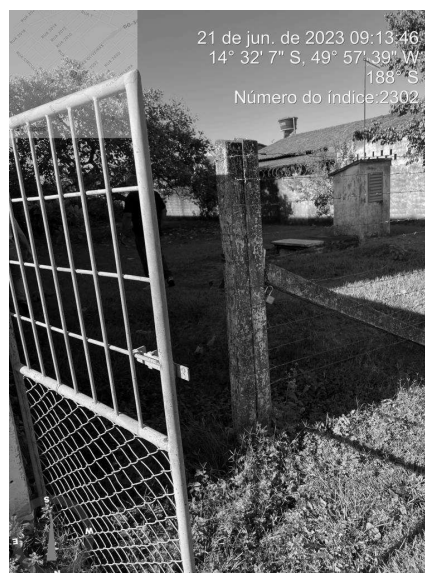
**Foto 8** - Ausência de identificação no Booster Novo Horizonte.

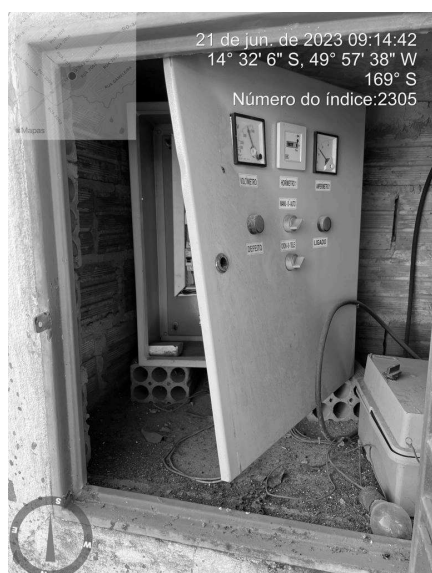
**Foto 9** - Tampa do quadro de comando danificada no Booster Novo Horizonte.

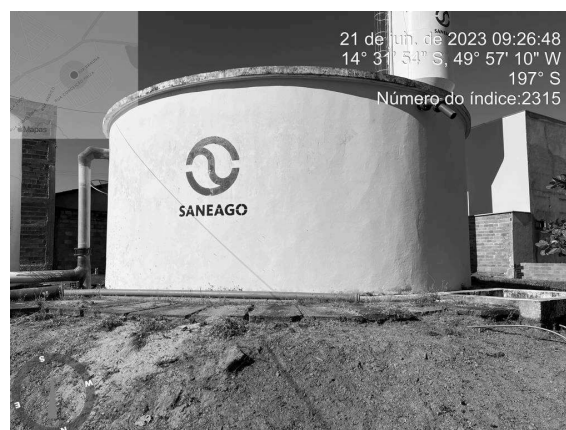
**Foto 10** - Ausência de guarda-corpo no Reservatório Apoiado do CR Novo Horizonte.

patologias e não conformidades detectadas.		
<b>RESERVA-TÓRIOS</b>	Ausência de guarda-corpo no Reservatório Apoiado do CR Novo Horizonte e Reservatório Apoiado Centro	Art. 13, inciso XIV	3	Providenciar a recuperação das instalações do SAA, corrigindo as patologias e não conformidades detectadas.	60	Fotos 10 a 12
	Caixas de passagem abertas no Reservatório Apoiado Novo Horizonte; Reservatório Apoiado do CR Pedro Machado e Reservatório Apoiado Centro	Art. 13, inciso XIV	1	Providenciar a instalação de grade ou tampa nas caixas de passagem visando a segurança adequada.	60	Fotos 12, 13 e 16
	Tampa de inspeção do Reservatório Apoiado do CR Pedro Machado fechada de forma inadequada, com blocos de concreto.	Art. 13, inciso XIV	3	Providenciar a recuperação das instalações do SAA, corrigindo as patologias e não conformidades detectadas.	60	Foto 14
	Pintura desgastada no Reservatório Apoiado do CR Pedro Machado	Art. 13, inciso XIV	4	Providenciar a recuperação das instalações do SAA, corrigindo as patologias e não conformidades detectadas.	180	Foto 15

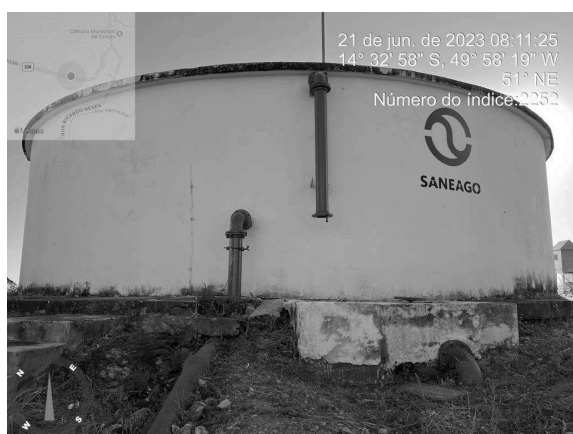
**Foto 11** - Ausência de guarda-corpo no Reservatório Apoiado Centro.

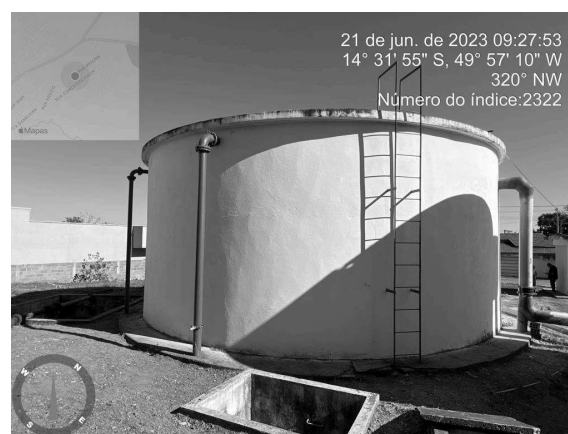
**Foto 12** - Caixa de passagem aberta no Reservatório Apoiado Novo Horizonte e ausência de guarda corpo.

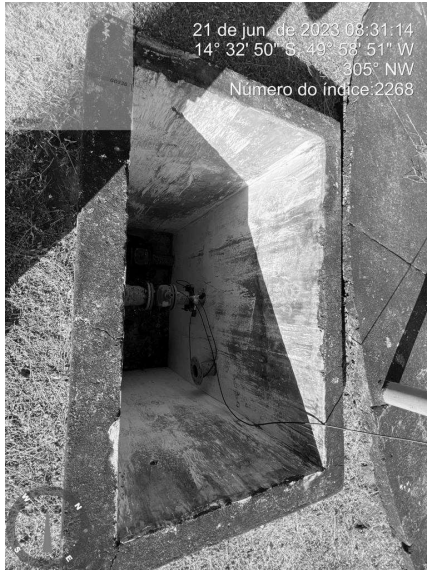
**Foto 13** - Caixas de passagem abertas no Reservatório Apoiado do CR Pedro Machado.

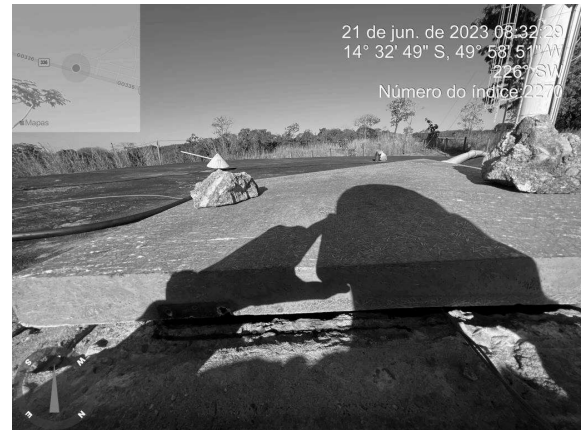
**Foto 14** - Tapa de inspeção do Reservatório Apoiado do CR Pedro Machado fechada de forma inadequada, com blocos de concreto.

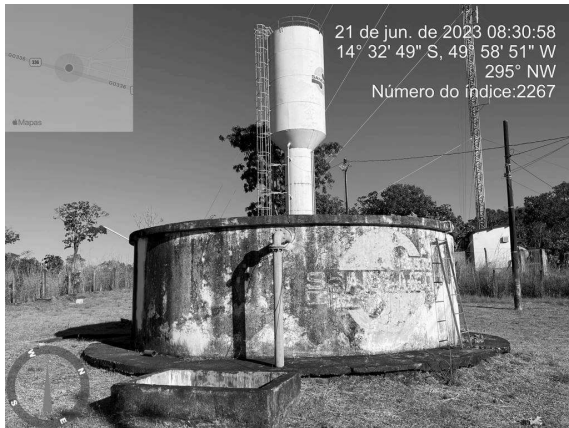
**Foto 15** - Pintura desgastada no Reservatório Apoiado do CR Pedro Machado.

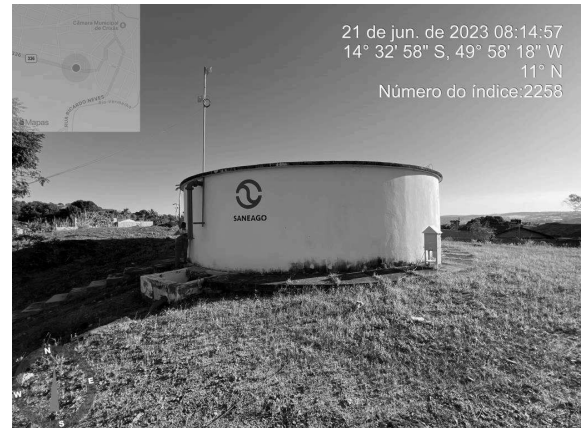
**Foto 16** - Caixa de passagem aberta no Reservatório Apoiado Centro.

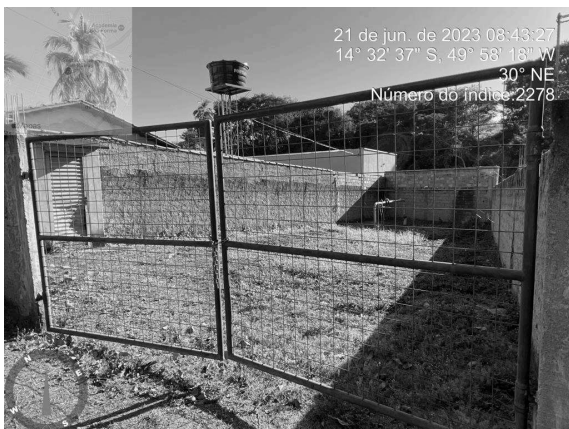
**Foto 17** - Ausência de identificação no Poço 349.

<b>POÇOS</b>	Ausência de identificação nos Poços 15; 349; 17; 350 e 343	Art. 11, inciso I.	2	Providenciar a correta identificação das unidades do SAA.	30	Foto 17 a 19
	Ausência de cadeado no portão Poço 15	Art. 13, inciso XIV	5	Providenciar a recuperação das instalações do SAA, corrigindo as patologias e não conformidades detectadas.	60	Foto 20
	Ausência de cerca de proteção e portão nos Poços 350 e 343	Art. 13, inciso XIV	3	Providenciar a recuperação das instalações do SAA, corrigindo as patologias e não conformidades detectadas.	60	Foto 18 e 19

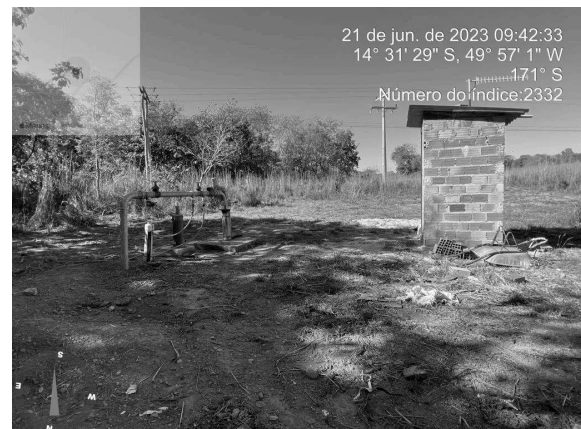
**Foto 18** - Poço 343 com ausência de identificação, pintura, cerca de proteção e portão.

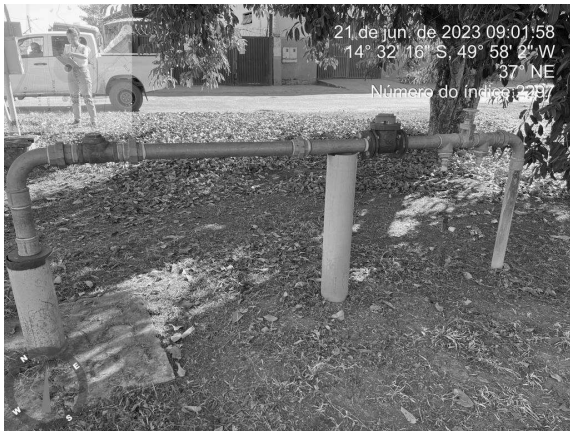
**Foto 19** - Poço 350 com ausência de identificação, cerca de proteção e portão.

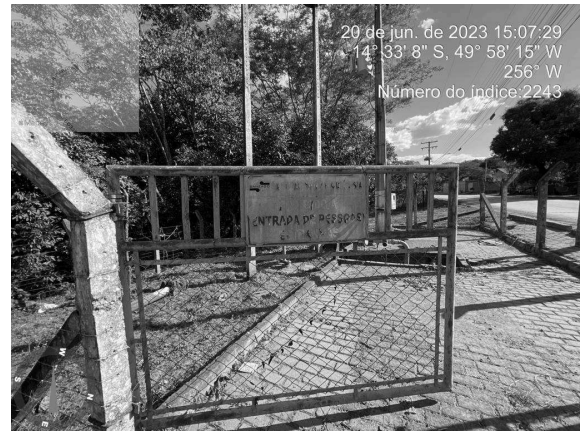
**Foto 20** - Poço 15 com placa de identificação danificada e ilegível e ausência de cadeado no portão.
