ESTADO DE GOIÁS
AGÊNCIA GOIANA DE REGULAÇÃO, CONTROLE E FISCALIZAÇÃO DE SERVIÇOS PÚBLICOS
GERÊNCIA DE SANEAMENTO BÁSICO

RELATÓRIO Nº 150 / 2023 AGR/GESB-06090

RELATÓRIO DE FISCALIZAÇÃO

Consta desse relatório os resultados da fiscalização realizada no dia 26 de junho de 2023, no município de **Campos Verdes**, pertencente à Gerência Regional de Serviços (GRS) de **Ceres**.

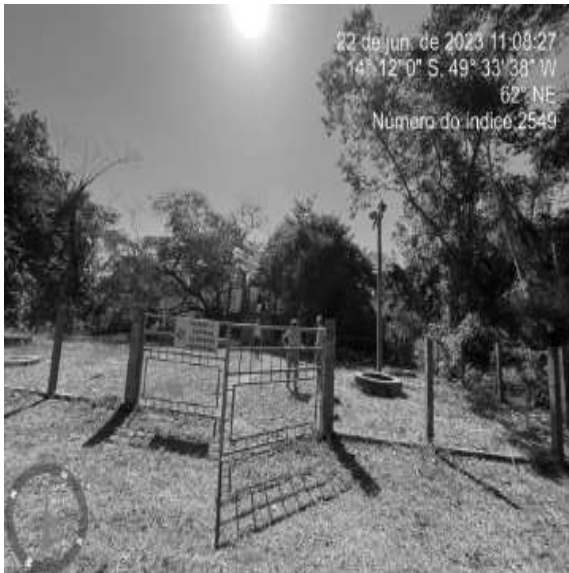
Unidade	Descrição da Não Conformidade	Artigo Infringido ⁸	D ⁹	Determinação	Prazo (dias)	Obs.:
CAPTAÇÃO/EEAB	Ausência de identificação da captação superficial Rio dos Bois.	Art. 11, inciso I	1	Providenciar adequada identificação das unidades do SAA.	30	Foto 1
	Presença de pintura desgastada na caixa de reunião e nas edificações da EEAB 3.	Art. 13, inciso XIV	2	Providenciar a recuperação das instalações do SAA, corrigindo as patologias e não conformidades detectadas.	180	Foto 2
ETA	Presença de pintura desgastada nas edificações da ETA	Art. 13, inciso XIV	2	Providenciar a recuperação das instalações do SAA, corrigindo as patologias e não conformidades detectadas.	180	Foto 3
	Exaustor danificado na sala de desinfecção da ETA	Art. 13, inciso XIV	3	Providenciar manutenção ou troca do exaustor.	30	-
	Caixa do macromedidor da ETA sem tampa ou proteção adequada.	Art. 13, inciso XIV	4	Providenciar a instalação de grade ou tampa nas caixas de passagem pra manter a segurança adequada.	60	-

Foto 1 - Ausência de identificação da captação superficial no Rio dos Bois.

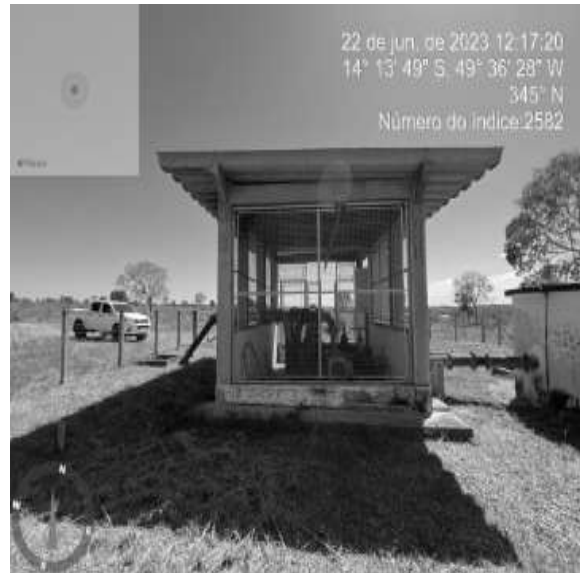
Foto 2 - Presença de pintura desgastada na caixa de reunião e nas edificações da EEAB 3.

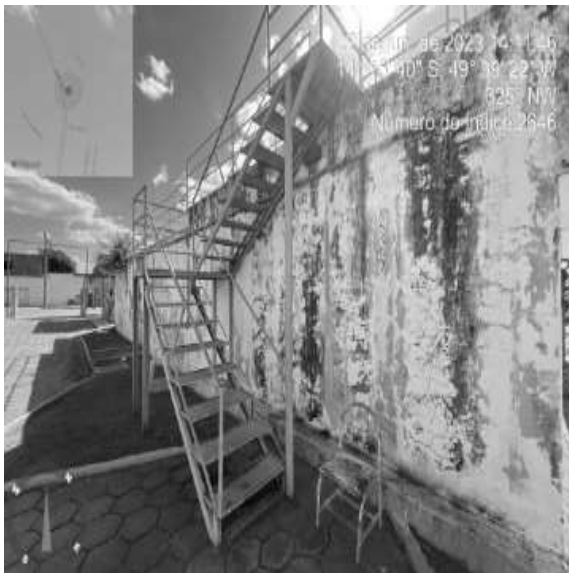
Foto 3 - Edificações da ETA com pintura desgastada.

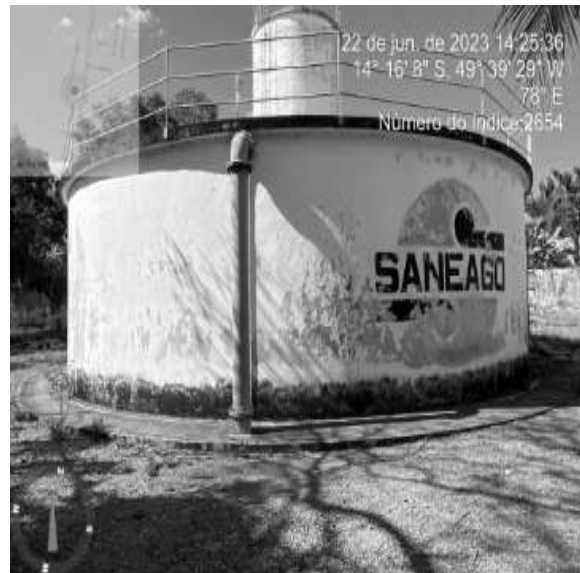
RESERVATÓRIOS	Presença de pintura desgastada no RAP e REL do Centro de Reserva do Distrito.	Art. 13, inciso XIV	2	Providenciar a recuperação das instalações do SAA, corrigindo as patologias e não conformidades detectadas.	180	Fotos 4 e 5
	Ausência de guarda-corpo na escada do RAP do CR do Distrito.	Art. 13, inciso XIV	5	Providenciar a recuperação das instalações do SAA, corrigindo as patologias e não conformidades detectadas.	90	Foto 6
	Caixa de registro do RAP do CR do Distrito sem tampa ou proteção adequada.	Art. 13, inciso XIV	4	Providenciar a instalação de grade ou tampa nas caixas de passagem pra manter a segurança adequada.	60	-
POÇOS	Presença de cerca danificada no Poço 2 e 3	Art. 13, inciso XIV	6	Providenciar a recuperação das instalações do SAA, corrigindo as patologias e não conformidades detectadas.	30	Foto 7
	Ausência de pintura no abrigo do quadro de comando dos Poços 2 e 3	Art. 13, inciso XIV	2	Providenciar a recuperação das instalações do SAA, corrigindo as patologias e não conformidades detectadas.	180	Foto 7

Foto 4 - RAP do C.R. do distrito com presença de pintura desgastada.

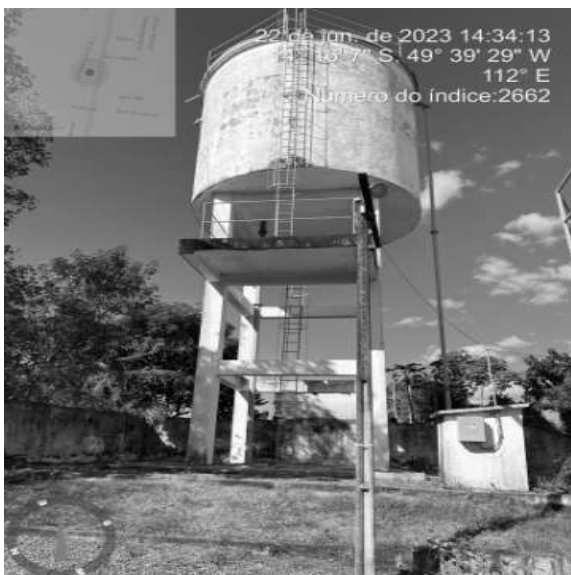
Foto 5 - REL do C.R. do distrito com presença de pintura desgastada.

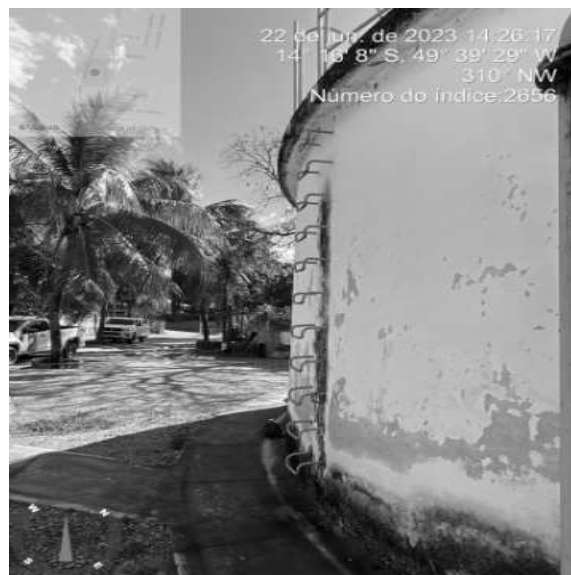
Foto 6 - Ausência de guarda corpos na escada do RAP do C.R. do distrito.

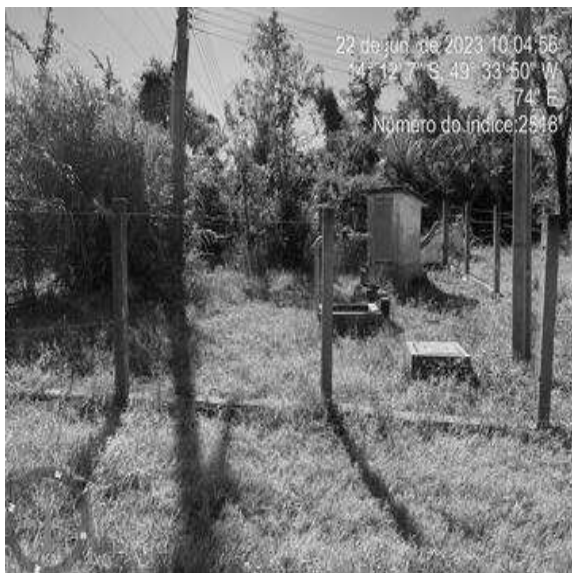
Foto 7 - Poço 3 com cerca danificada e pintura desgastada no abrigo do quadro.

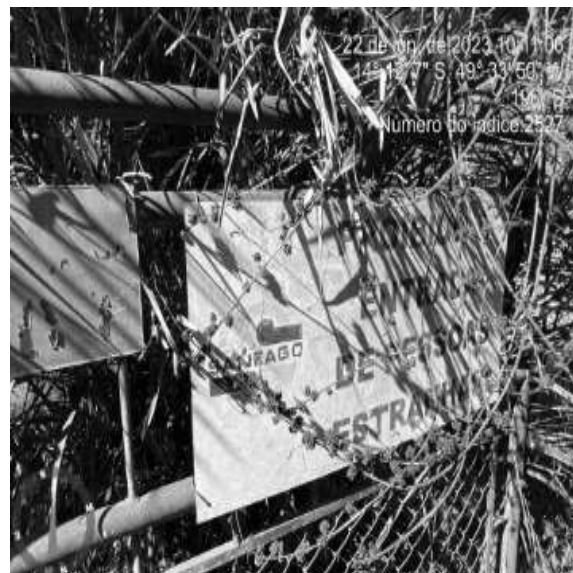
Placa de identificação danificada no Poço 3	Art. 11, inciso I	1	Providenciar adequada identificação das unidades do SAA.	30	Foto 8
--	---	-------------------	---	--	----	--------

Foto 8 - Placa de identificação danificada no Poço 3.
