ESTADO DE GOIÁS
AGÊNCIA GOIANA DE REGULAÇÃO, CONTROLE E FISCALIZAÇÃO DE SERVIÇOS PÚBLICOS
GERÊNCIA DE SANEAMENTO BÁSICO

RELATÓRIO Nº 15 / 2024 AGR/GESB-06090

RELATÓRIO DE FISCALIZAÇÃO

Consta desse relatório os resultados da fiscalização realizada no dia 20 de outubro de 2023, no município de **Jussara**.

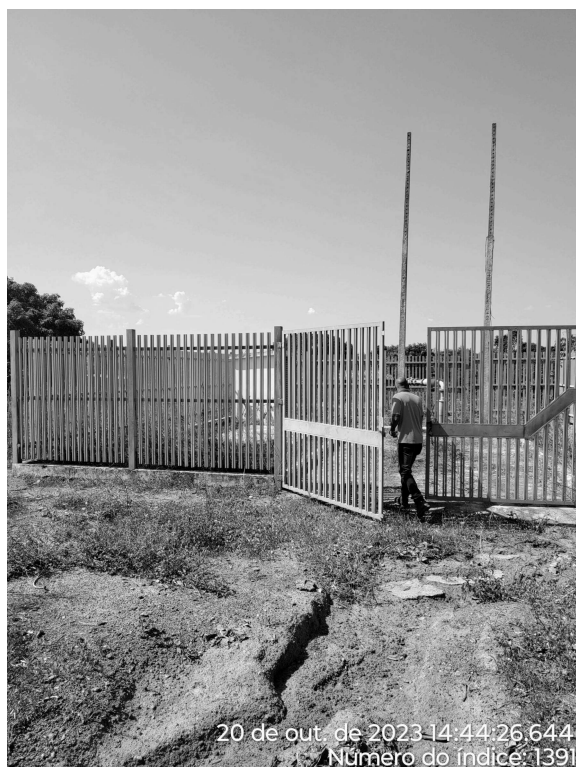
Foto 1 - P6 sem identificação.

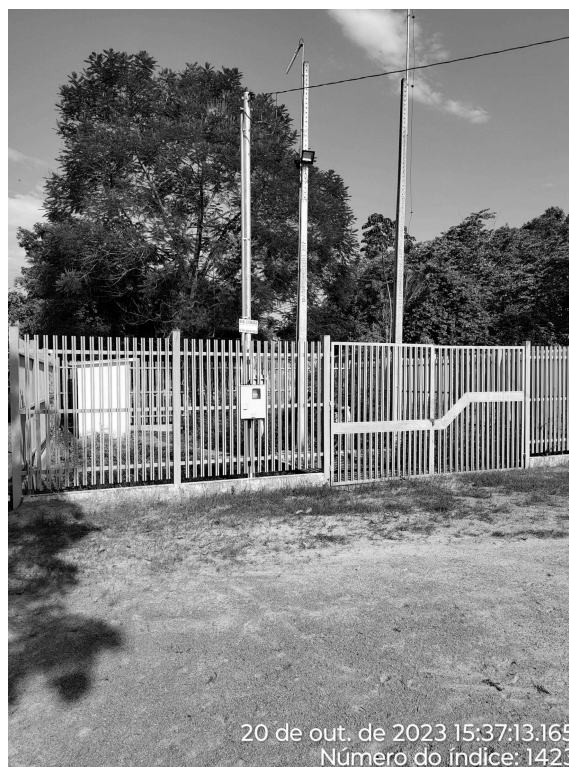
Foto 2 - P15 (Associação) sem identificação.

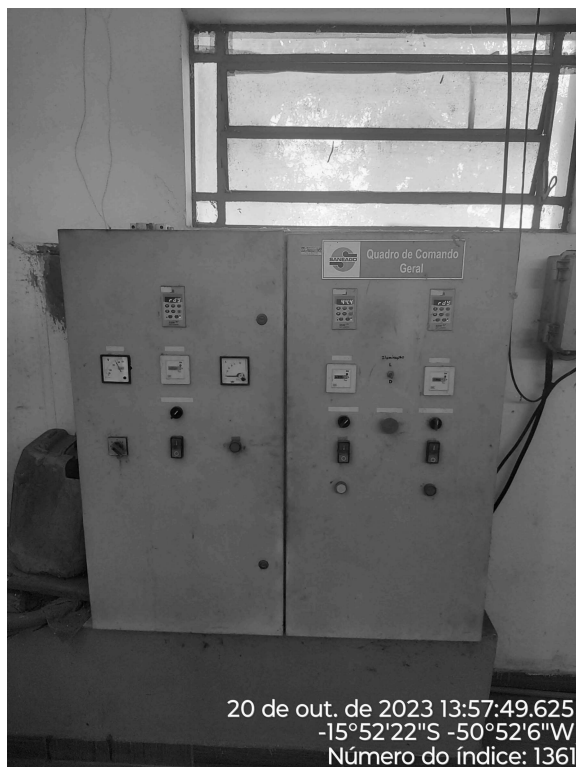
Foto 3 - Área de risco da EEAT (Casa de bombas) ETA sem aviso de advertência.

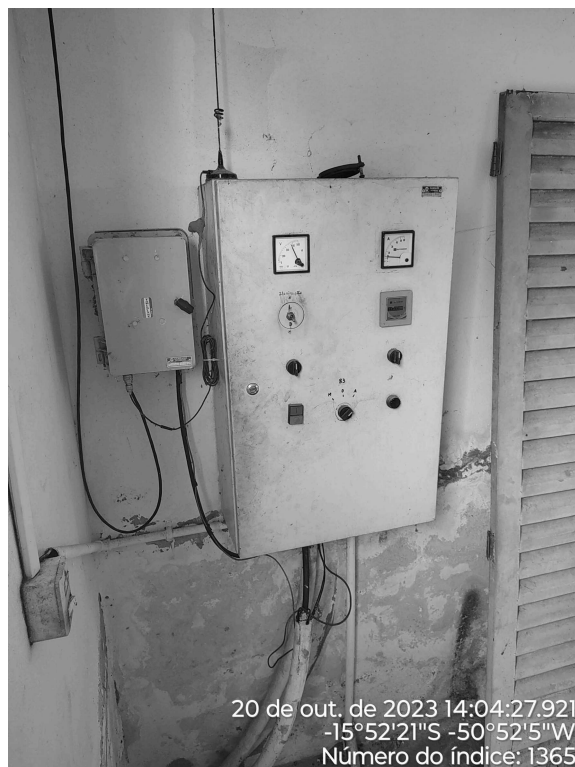
Foto 4 - Área de risco do Booster Alto Paraíso (ETA) sem aviso de advertência

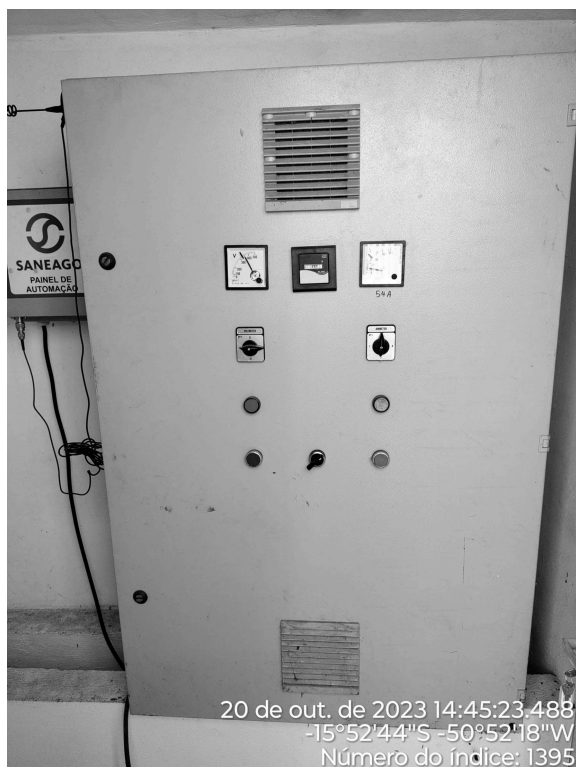
Foto 5 - Abrigo do quadro de comando do P6 sem aviso de advertência.

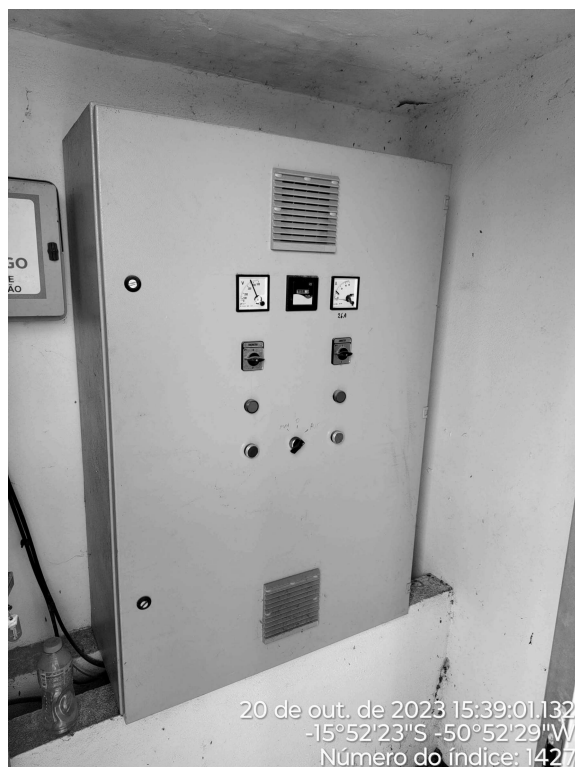
Foto 6 - Abrigo do quadro de comando do P15 (Associação) sem aviso de advertência.

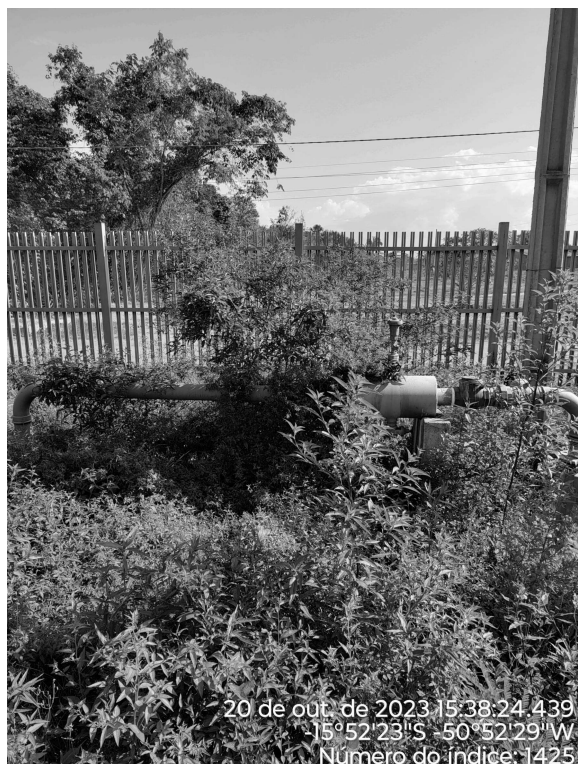
Foto 7 - Área do P15 (Associação) com mato alto.

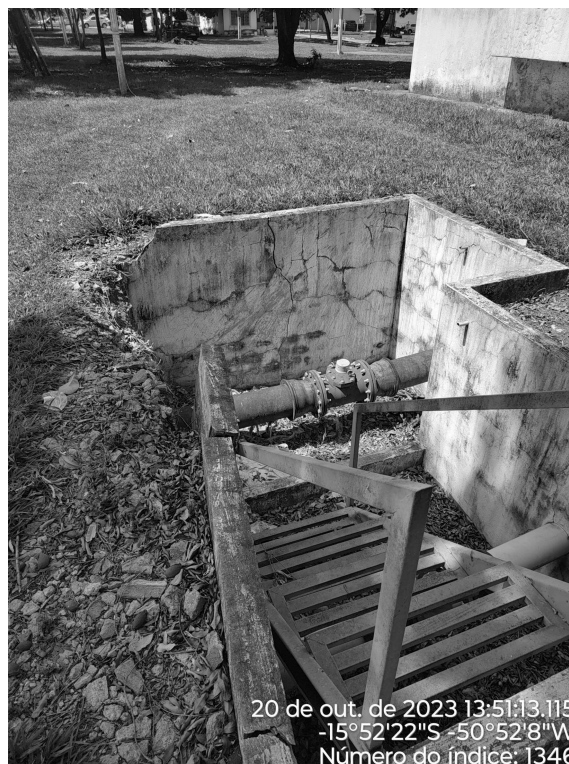
Foto 8 - Área da ETA com caixas de passagem sem tampa ou grade de proteção adequada/danificada.

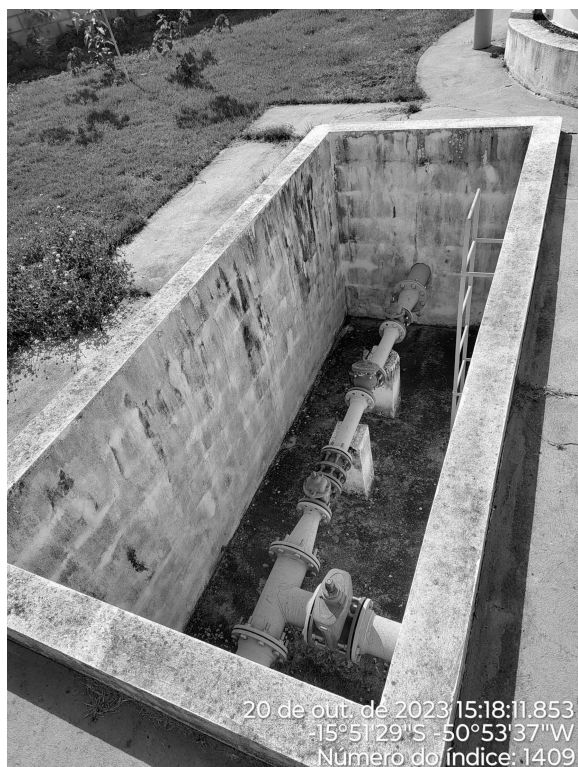
Foto 9 - CR Solar Nobre com caixa de passagem sem tampa ou grade de proteção adequada.

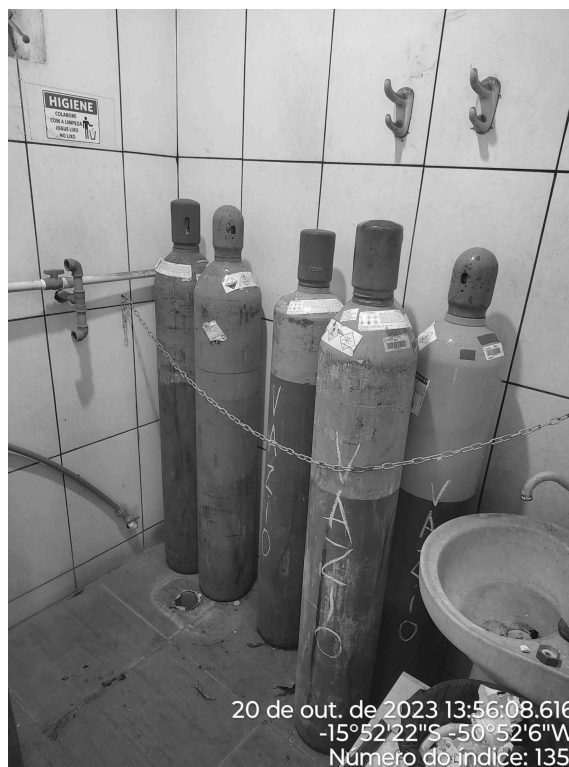
Foto 10 - Sala do clorador sem exaustor.

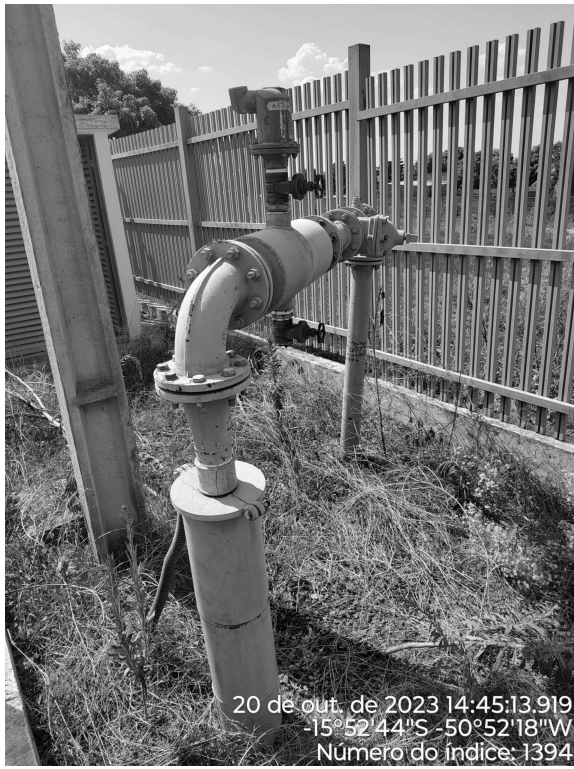
Foto 11 - P6 com ausência de laje de proteção no poço.

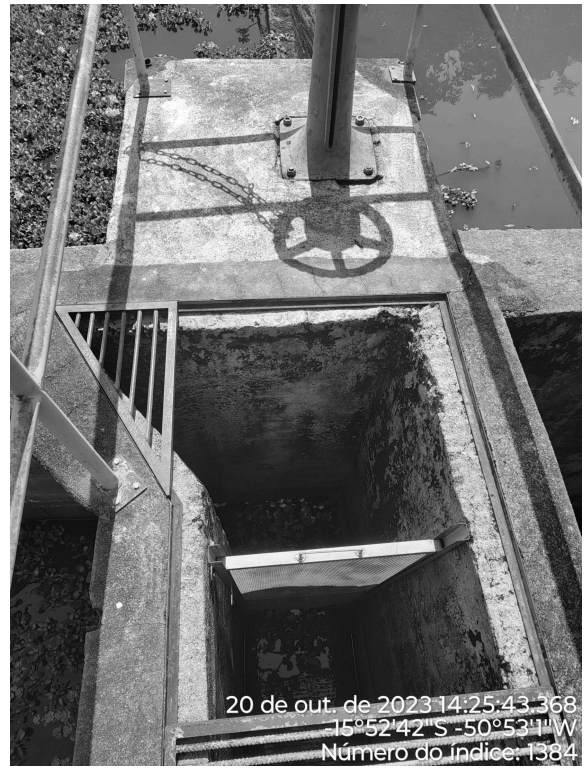
Foto 12 - Ausência de uma das grades da plataforma da barragem de captação.

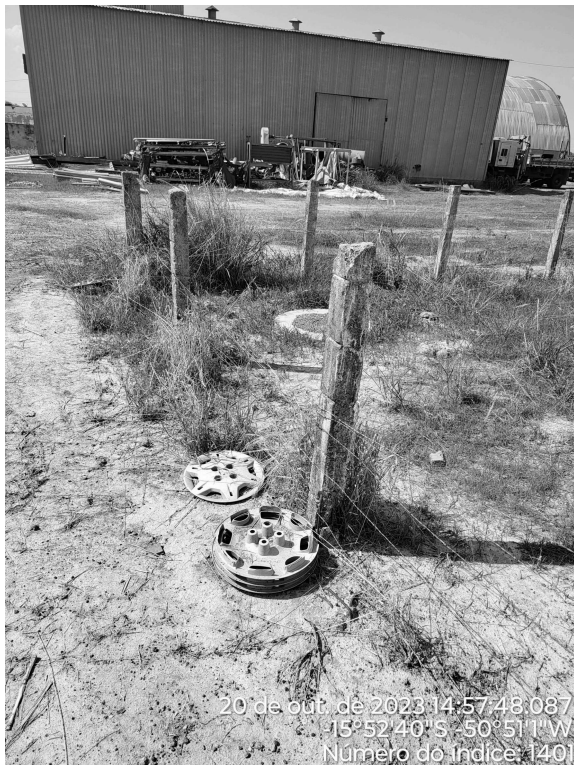
Foto 13 - Cerca danificada do REL Alto Boa Vista.

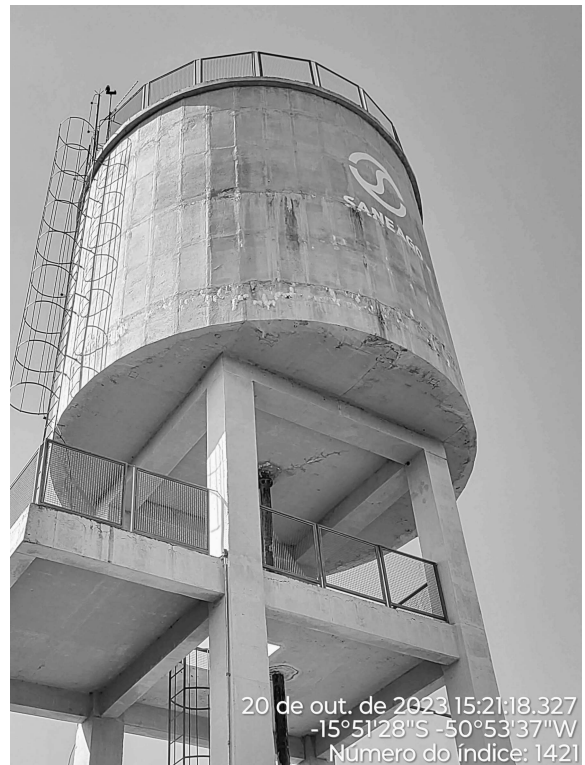
corrigindo as não conformidades detectadas		
Presença infiltrações/eflorescências	Art. 13, inciso XIV	REL do CR Solar Nobre	07	Providenciar a recuperação das instalações do SAA, corrigindo as não conformidades detectadas	180	[base do reservatório] Foto 14
Presença perda de revestimento	Art. 13, inciso XIV	Edificação da captação; ETA	07	Providenciar a recuperação das instalações do SAA, corrigindo as não conformidades detectadas	180	Foto 15
Pintura desgastada	Art. 13, inciso XIV	- Edificações da ETA; - Abrigo da EEAT (Casa de bombas); - ETA; R1 e R2 ETA; - REL Alto Paraíso; - Distrito/comercial	07	Providenciar a recuperação das instalações do SAA, corrigindo as não conformidades detectadas	180	Fotos 14, e 16 a 20.

Foto 14 - Presença infiltrações/eflorescências no REL do CR Solar Nobre.

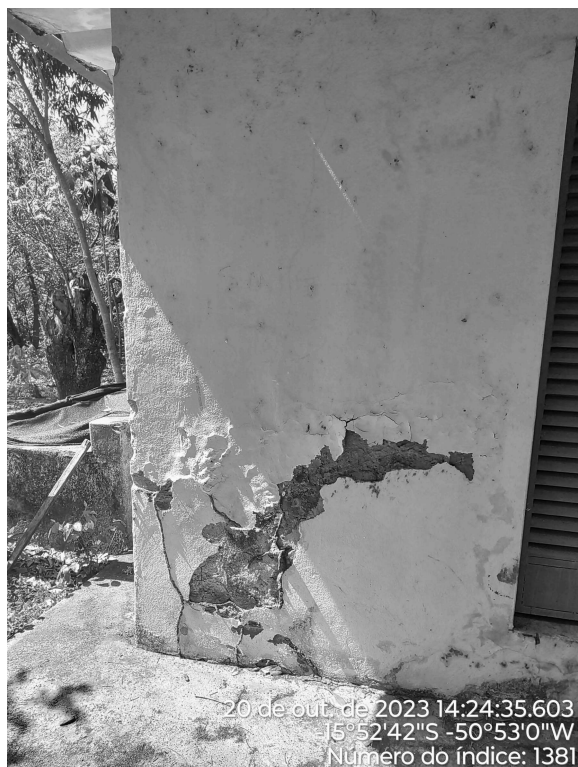
Foto 15 - Presença de perda de revestimento na edificação da captação.

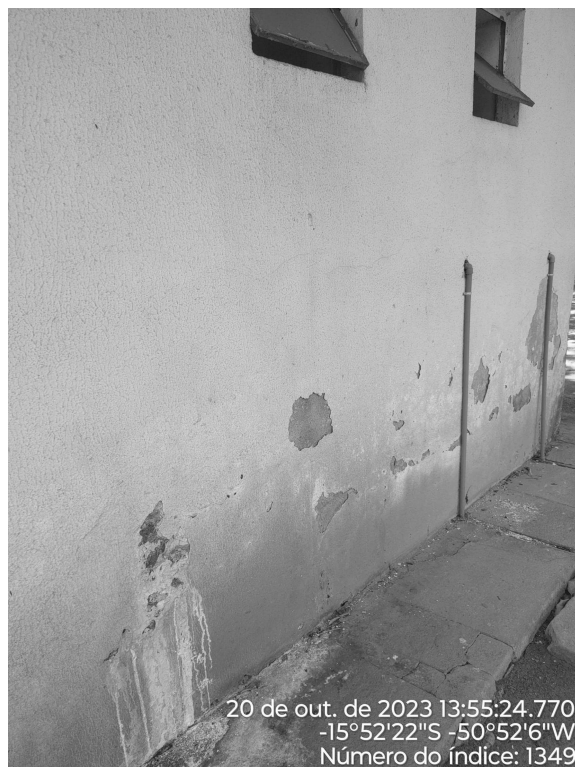
Foto 16 - Edificações da ETA com pintura desgastada e perda de revestimento.

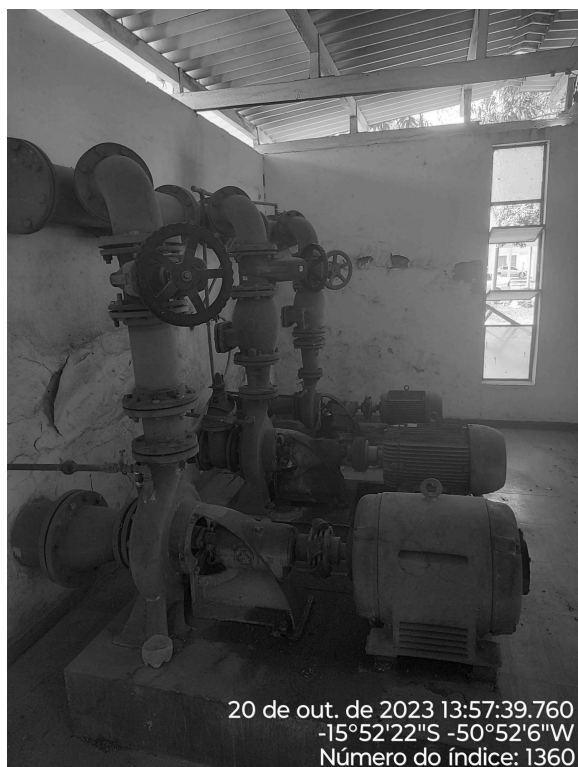
Foto 17 - Abrigo da EEAT (casa de bombas) com pintura desgastada.

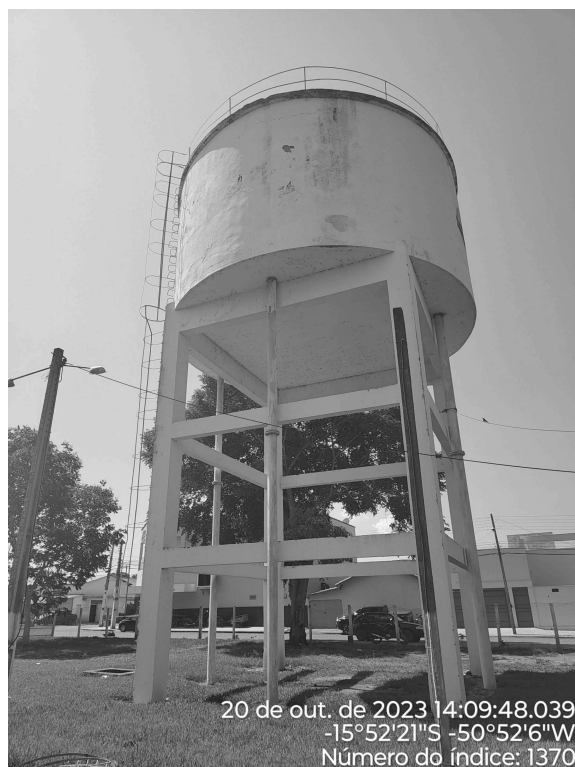
Foto 18 - Reservatórios ETA com pintura desgastada.

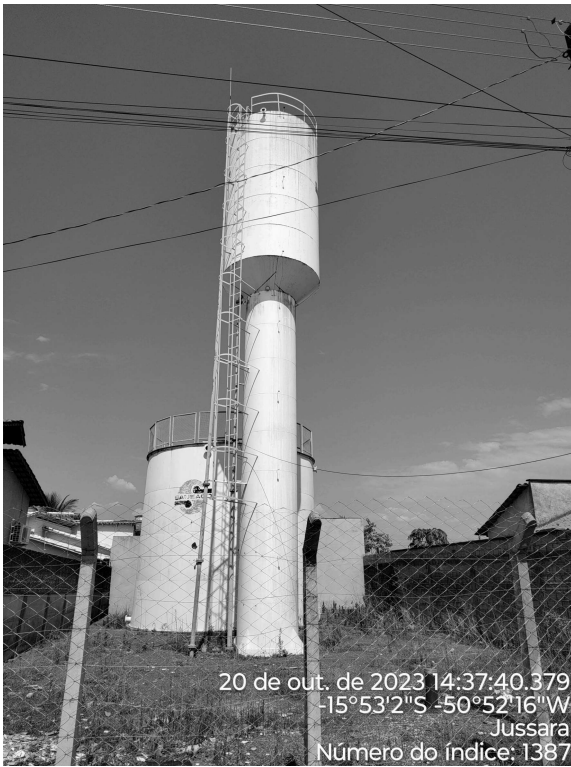
Foto 19 - REL Alto Paraíso com pintura desgastada.

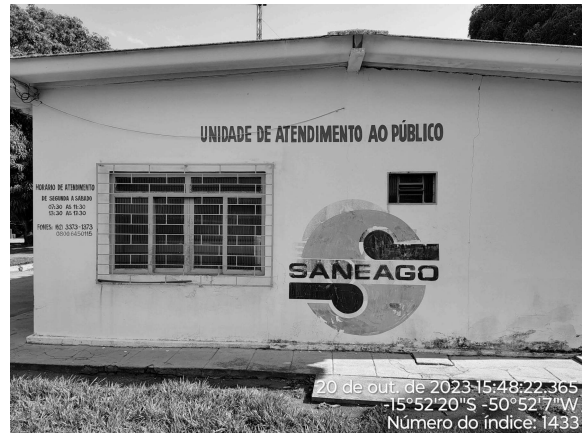
Foto 20 - Distrito/comercial com pintura desgastada.
