RELATÓRIO Nº 154 / 2023 AGR/GESB-06090

RELATÓRIO DE FISCALIZAÇÃO

Consta desse relatório os resultados da fiscalização realizada nos dias 21 a 23 de novembro de 2023, no município de **Cidade Ocidental**, pertencente à Gerência Regional de Serviços (GRS) de **LUZIÂNIA**.

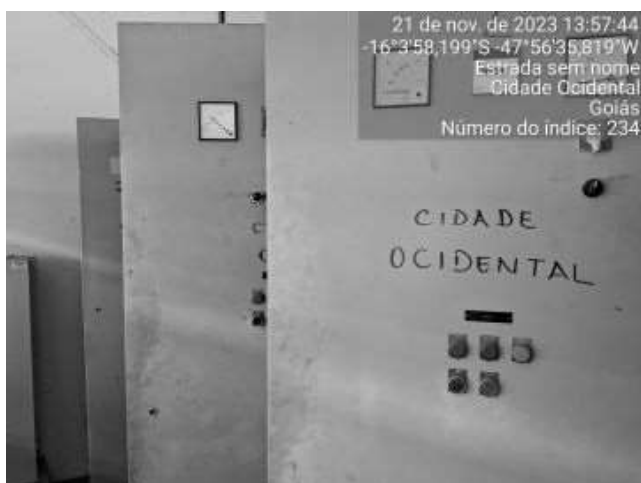
Foto 1 - Ausência de placas de aviso de perigo nas áreas de risco (Captação/EEAB).

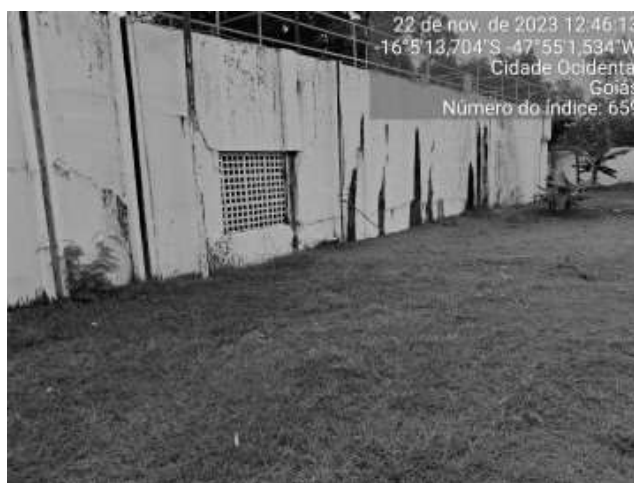
Foto 2 - Edificações da ETA com desgaste de pintura.

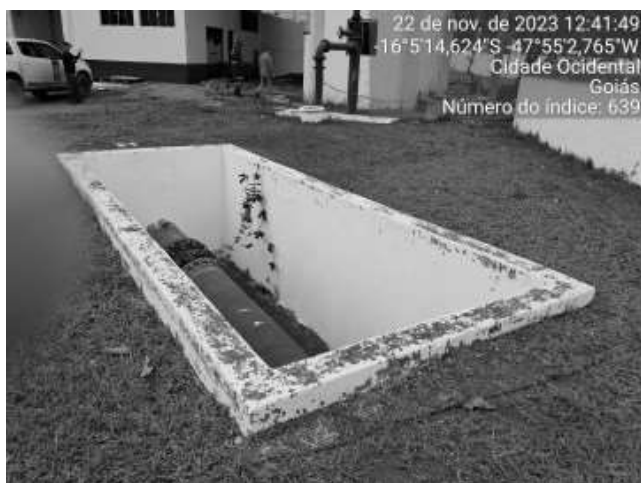
Foto 3 - Caixa de proteção, inspeção ou passagem existentes, sem tampa e ou grades de proteção adequadas (ETA).

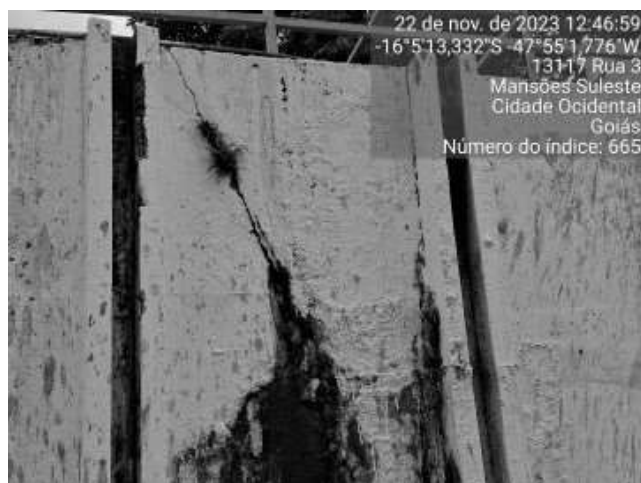
Foto 4 - Instalações da ETA com pintura desgastada, infiltração e trincas - vista externa.

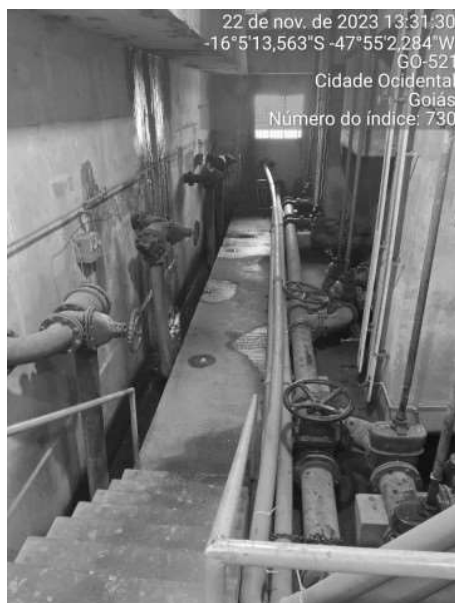
Foto 5 - Instalações da ETA com vazamentos, infiltração e trincas - vista interna.

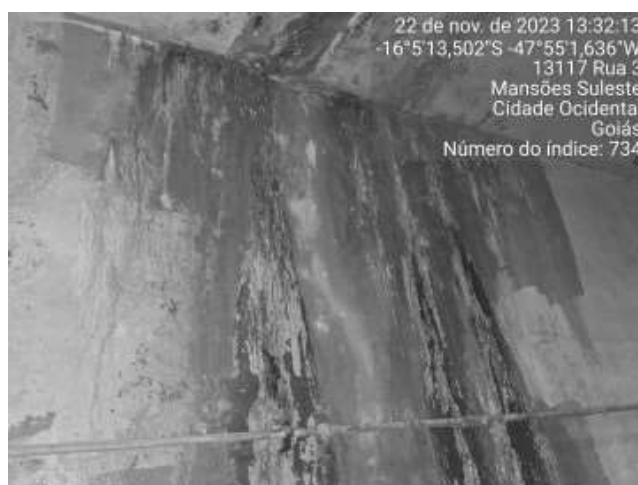
Foto 6 - Instalações da ETA com infiltração e trincas - vista interna.

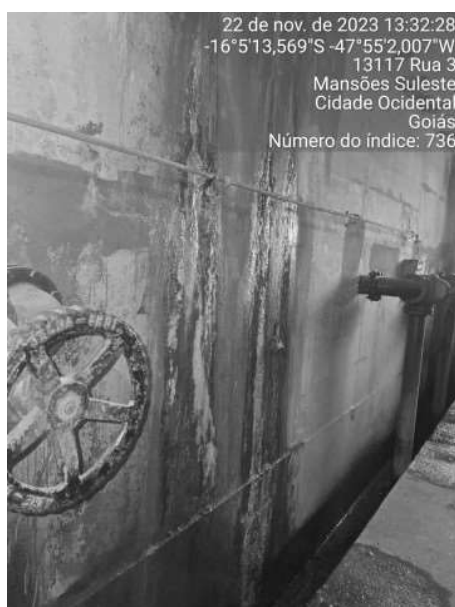
Foto 7 - Instalações da ETA com infiltração, eflorescência e trincas - vista interna.

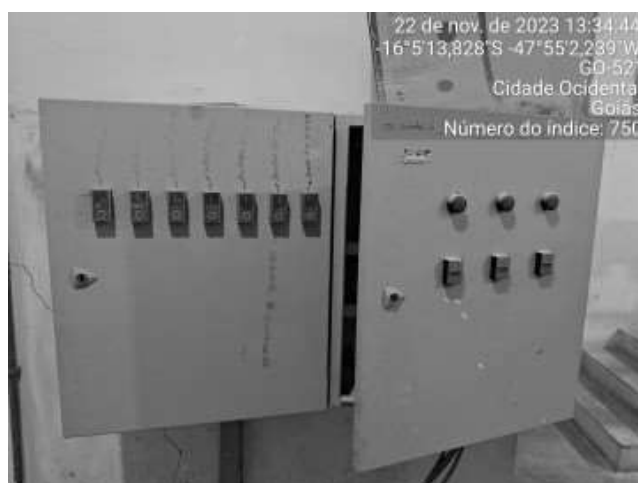
Foto 8 - Ausência de placas de aviso de perigo nas áreas de risco (ETA).

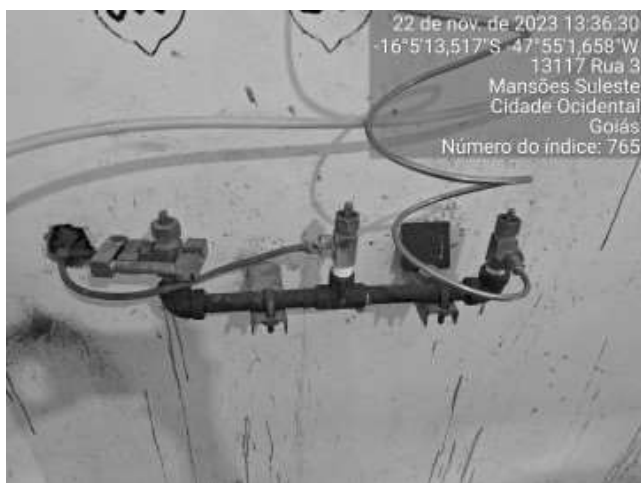
Foto 9 - Equipamentos de dosagem em mau estado de conservação (conexão do cloro gasoso) - ETA.

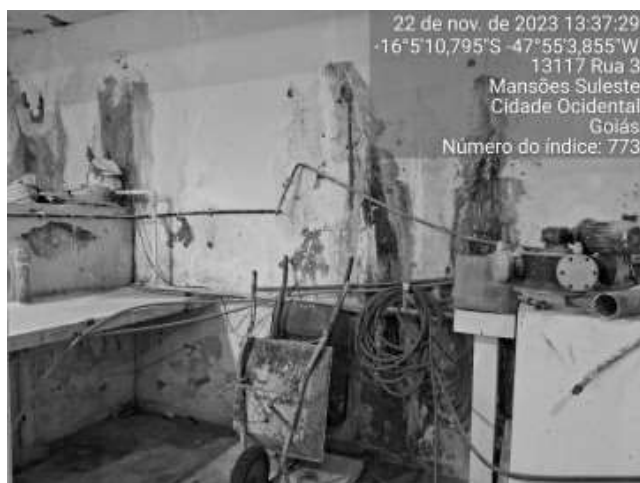
Foto 10 - Equipamentos de dosagem em mau estado de conservação (conexão do cloro gasoso) - ETA.

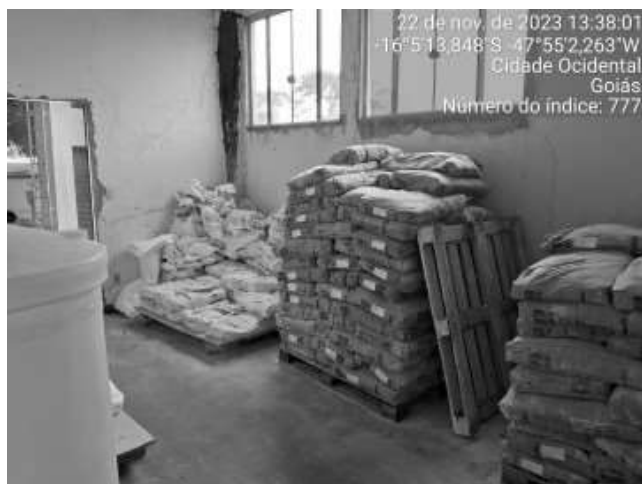
Foto 11 - Mal estado de conservação das edificações, com pintura desgastada e vazamentos, ventilação inadequada (ETA).

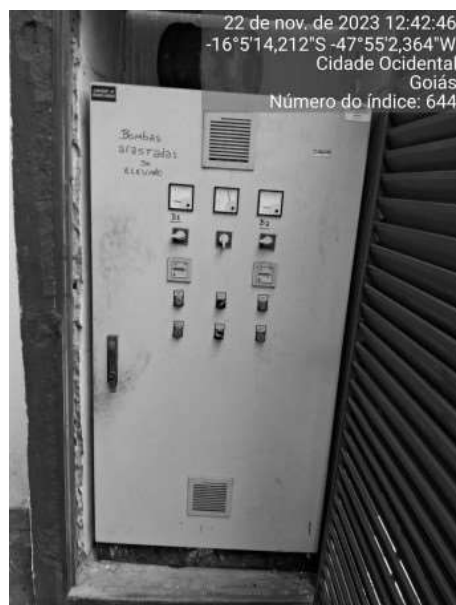
Foto 12 - Ausência de placas de aviso de perigo nas áreas de risco.

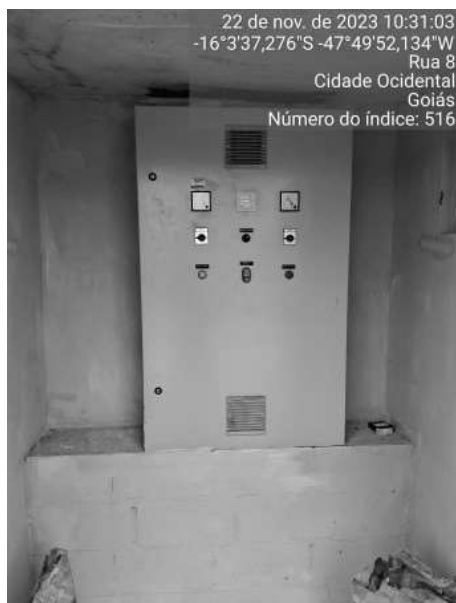
Foto 13 - Ausência de placas de aviso de perigo nas áreas de risco (Poço 1 Sistema São Mateus).

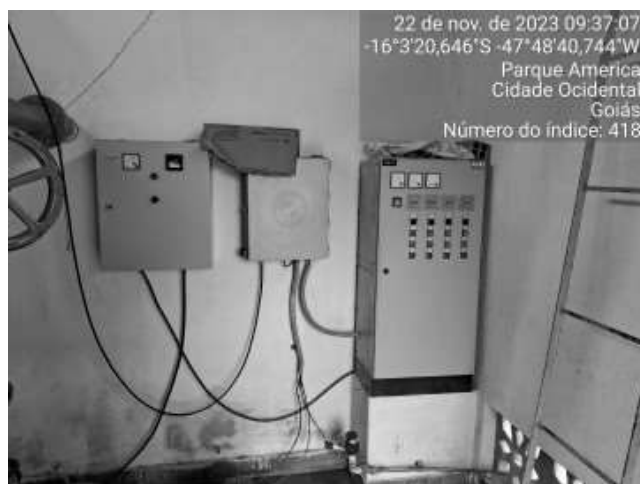
Foto 14 - Ausência de placas de aviso de perigo nas áreas de risco (Sistema Jardim ABC REL 100 m³ - RAP/300 m³).

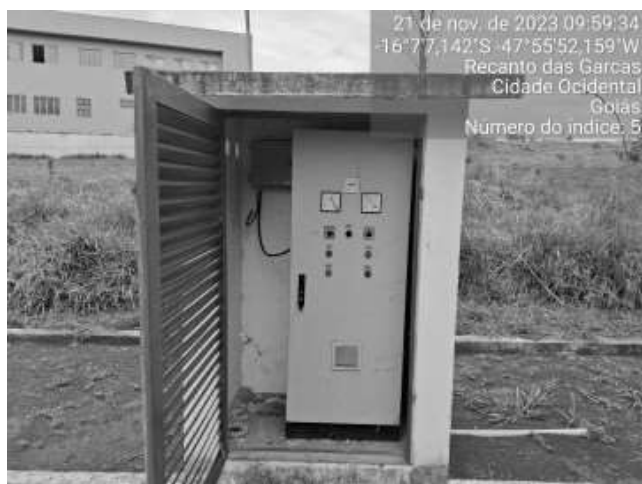
Foto 15 - Ausência de placas de aviso de perigo nas áreas de risco (Sistema Morada das Garças - Poço 1).

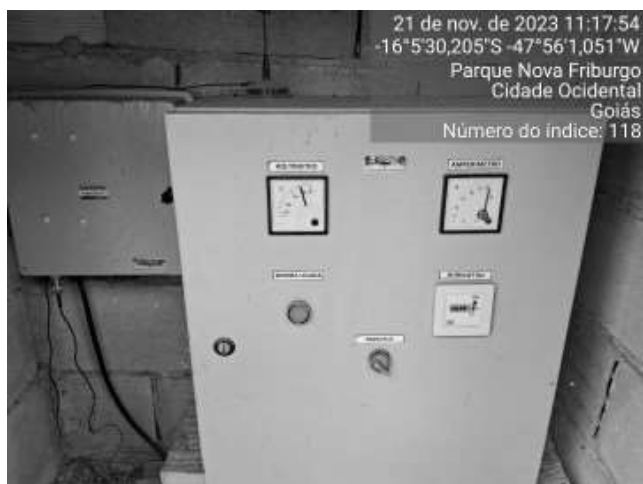
Foto 16 - Ausência de placas de aviso de perigo nas áreas de risco (Poço 5 - Friburgo B).

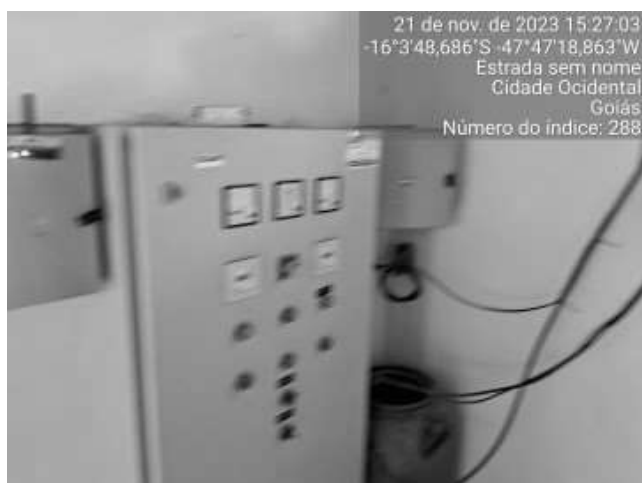
Foto 17 - Ausência de placas de aviso de perigo nas áreas de risco (CR Alphaville).

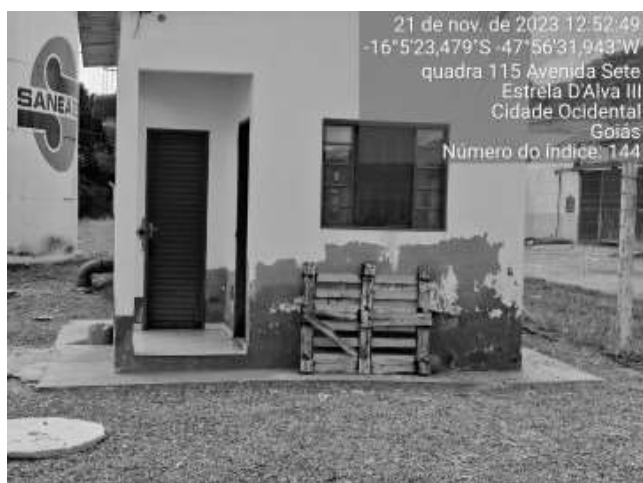
Foto 18 - Casa de química com perda de revestimento, pintura desgastada e esquadrias metálicas com corrosão acentuada (EEAT Mossoró).

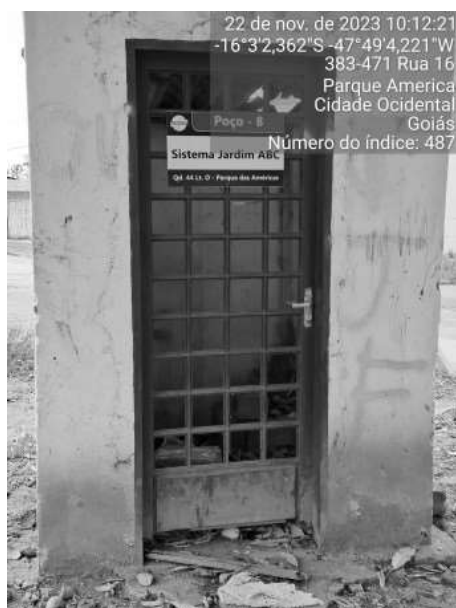
Foto 19 - Abrigo do quadro de comando com pintura danificada (Poço B Sistema ABC).

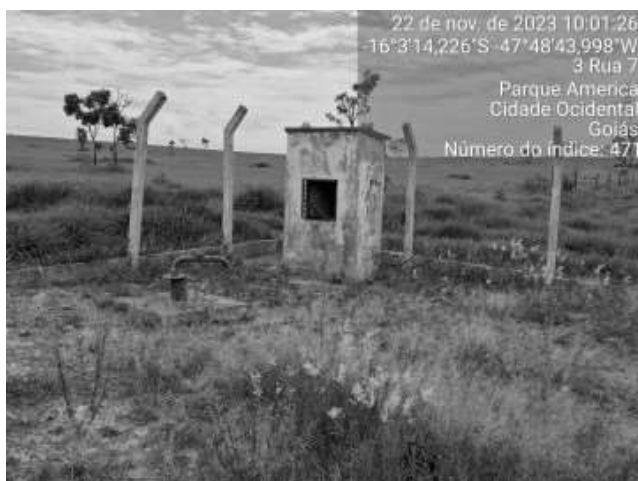
Foto 20 - Abrigo do quadro de comando com pintura danificada (Poço 10 - Parque das Américas).

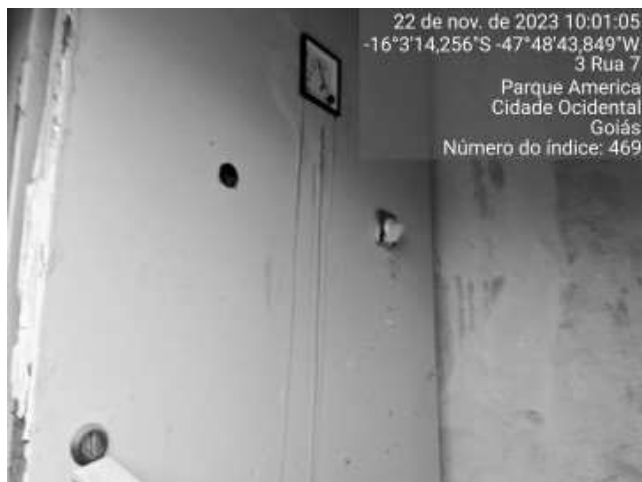
Foto 21 - Ausência placas de aviso de perigo nas áreas de risco (Poço 10 - Parque das Américas).

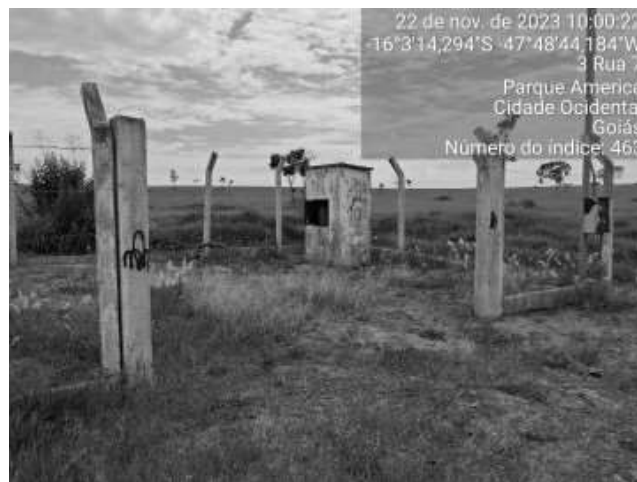
Foto 22 - Ausência de cerca de proteção da área (Poço 10 - Parque das Américas).

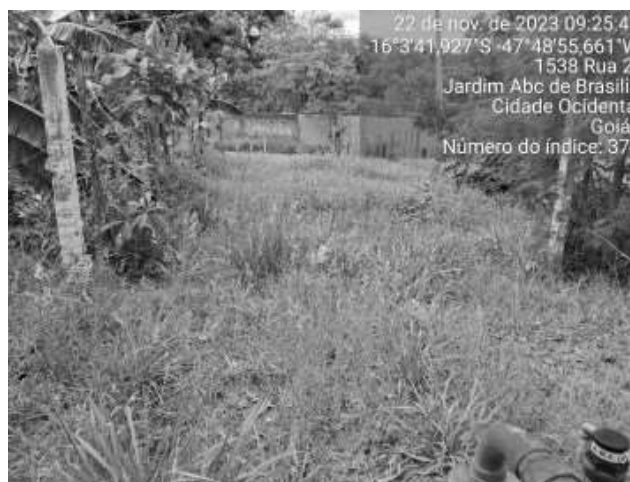
Foto 24 - Ausência de cerca de proteção da área (Poço 4 - Sistema Jardim ABC).

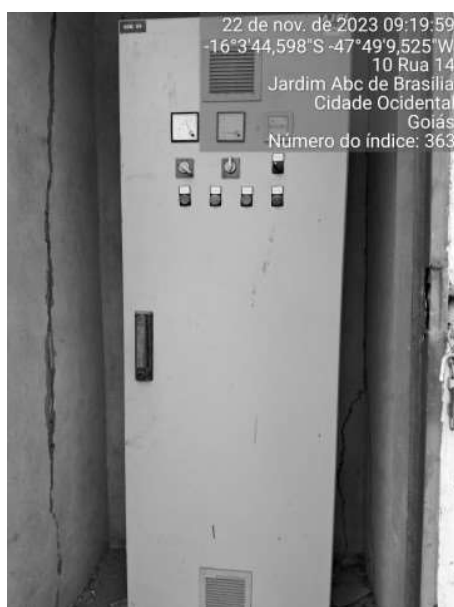
Foto 25 - Ausência placas de aviso de perigo nas áreas de risco (Poço 5 - Jardim ABC).

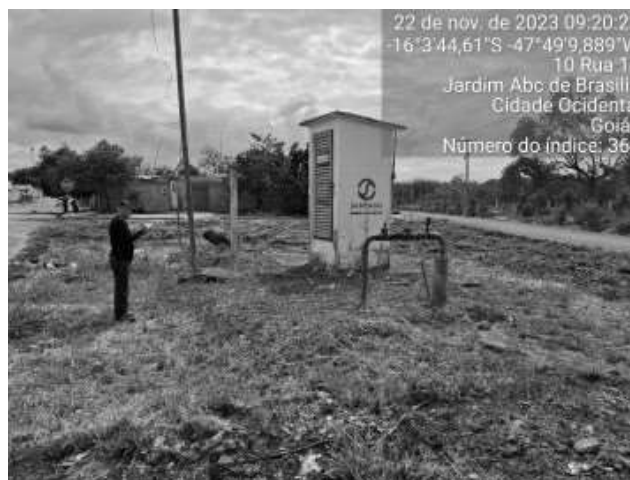
Foto 26 - Ausência de cerca de proteção da área (Poço 5 - Jardim ABC).

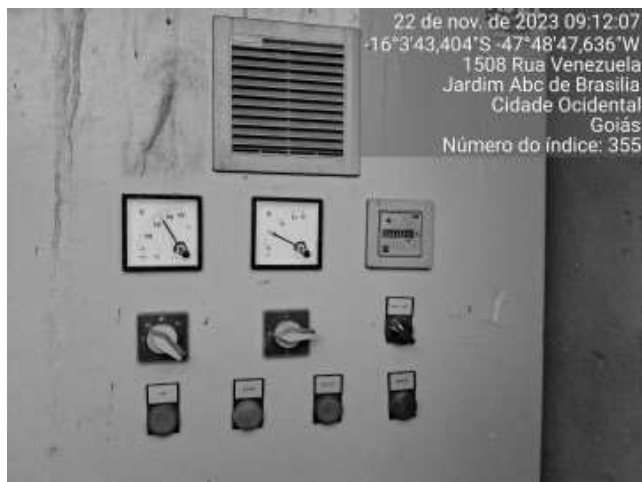
Foto 27 - Ausência placas de aviso de perigo nas áreas de risco (Poço 02 - Parque das Américas).

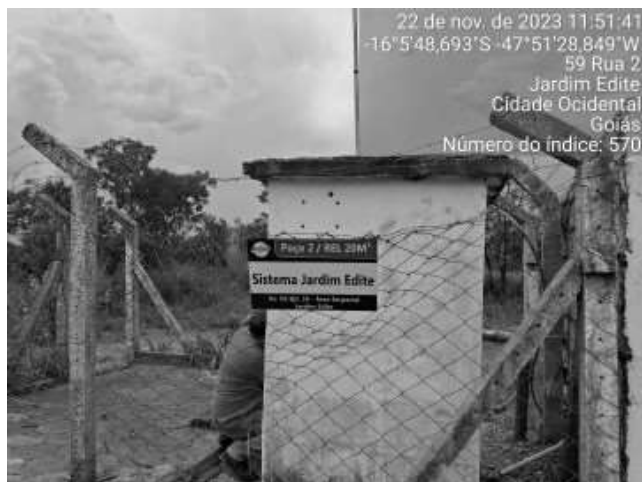
Foto 28 - Cerca de proteção da área danificada (Poço 2 - Sistema Jardim Edite).

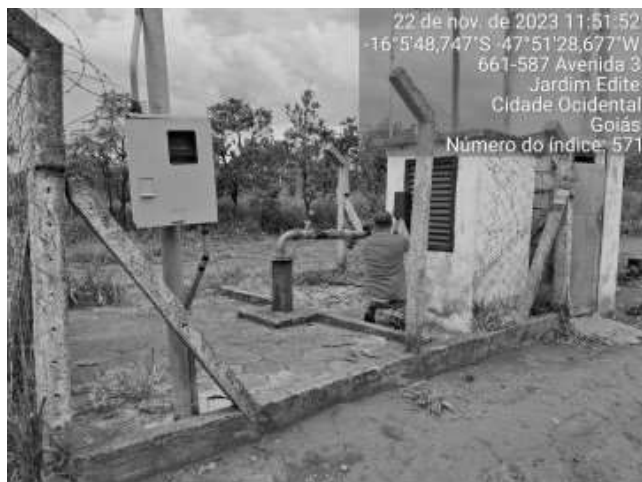
Foto 29 - Cerca de proteção da área danificada (Poço 2 - Sistema Jardim Edite).

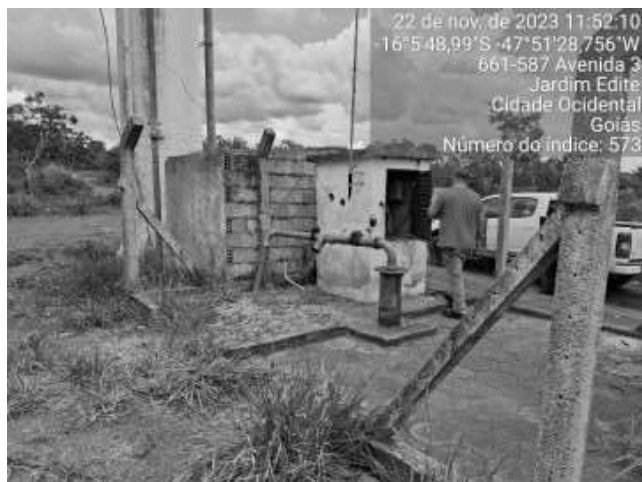
Foto 30 - Área em mal estado de conservação (Poço 2 - Sistema Jardim Edite).

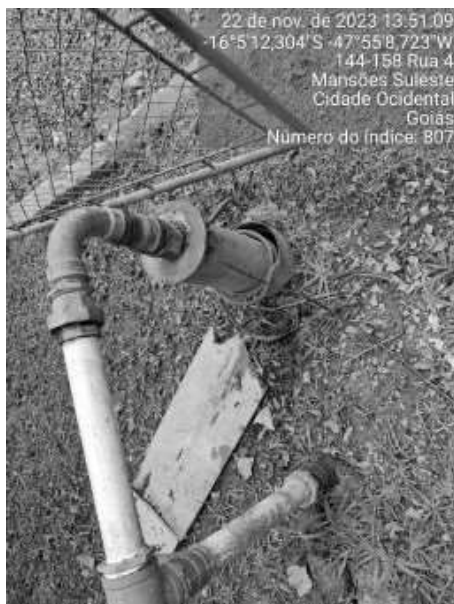
Foto 31 - Ausência de laje de proteção sanitária do poço (RAP- Poço PGB 87).

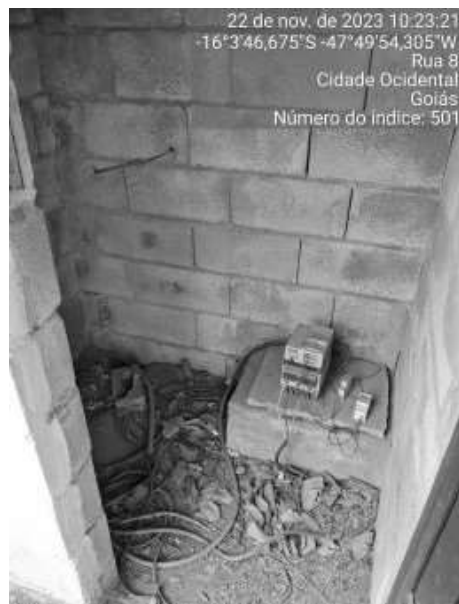
Foto 32 - Quadro de comando soft instalado fora de padrão (Poço Jardim das Oliveiras).

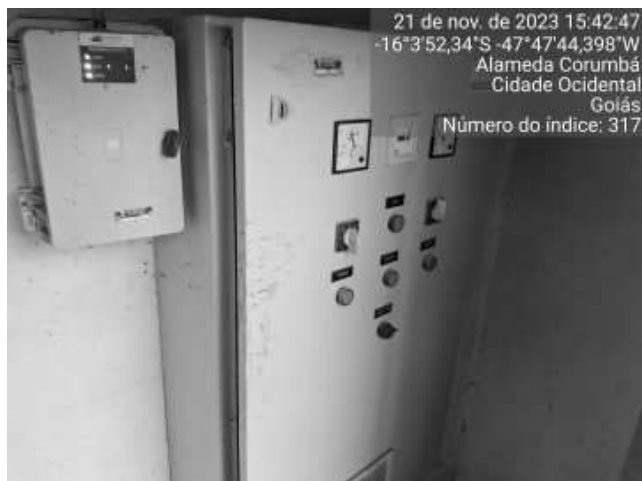
Foto 33 - Ausência de placas de aviso de perigo nas áreas de risco (Poço 06 Alameda Mamoré).

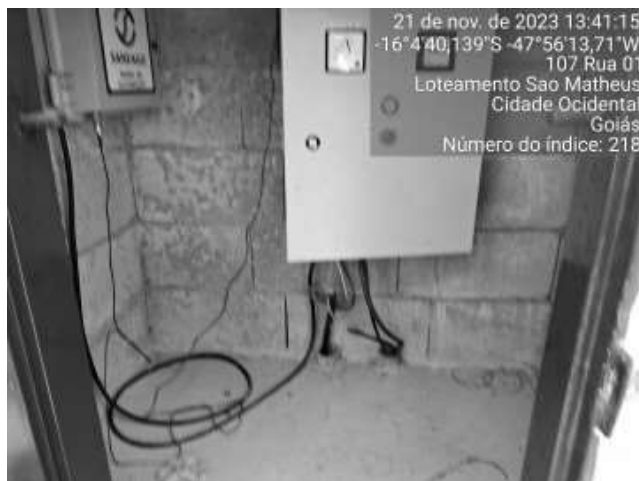
Foto 34 - Ausência de placas de aviso de perigo nas áreas de risco (Poço PSM 02).

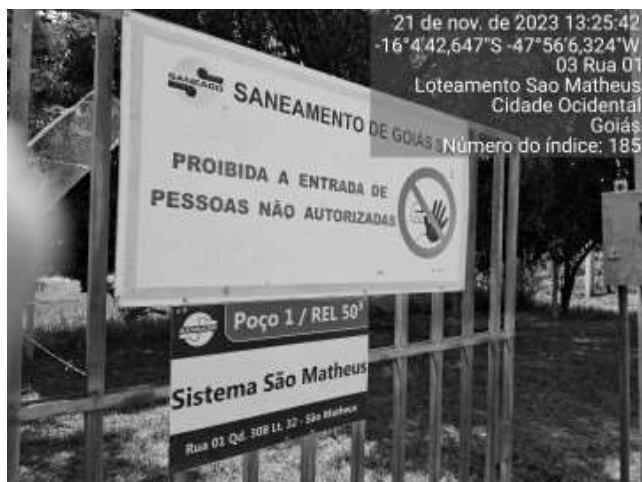
Foto 35 - Má condição de conservação da cerca/muro/portão da área (Poço 1 - Sistema São Mateus).

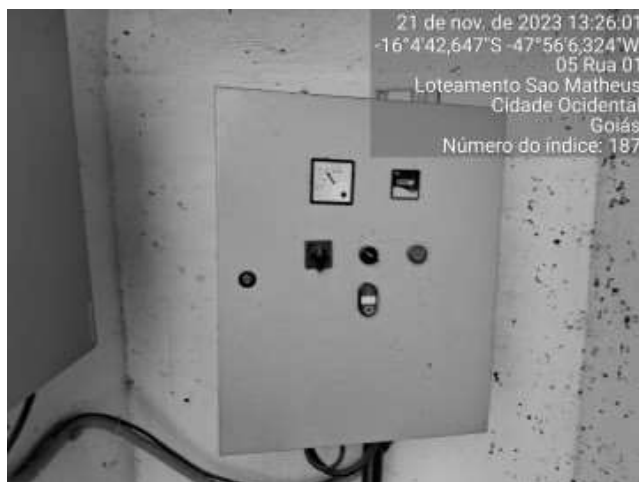
Foto 36 - Ausência de placas de aviso de perigo nas áreas de risco (Poço 1 - Sistema São Mateus).

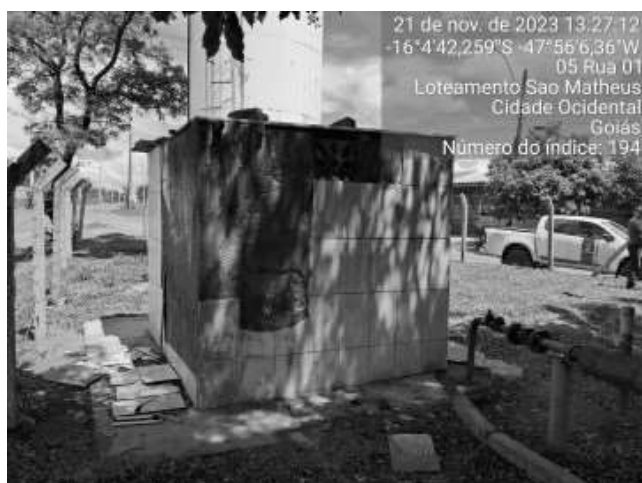
Foto 37 - Casa de química com perda de revestimento externo, pintura danificada e esquadrias metálicas com corrosão (Poço 1 - Sistema São Mateus).

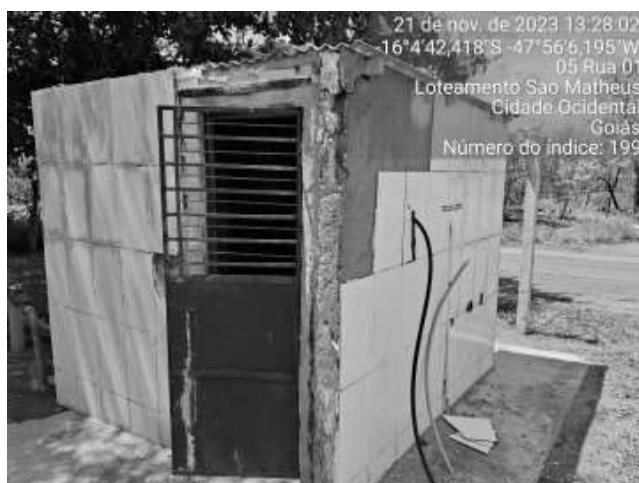
Foto 38 - Casa de química com perda de revestimento externo, pintura danificada e esquadrias metálicas com corrosão (Poço 1 - Sistema São Mateus).

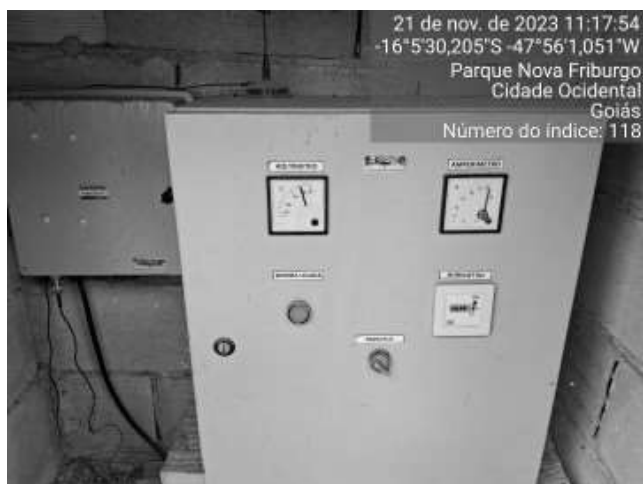
Foto 39 - Ausência de placas de aviso de perigo nas áreas de risco (Poço 5 Friburgo B).

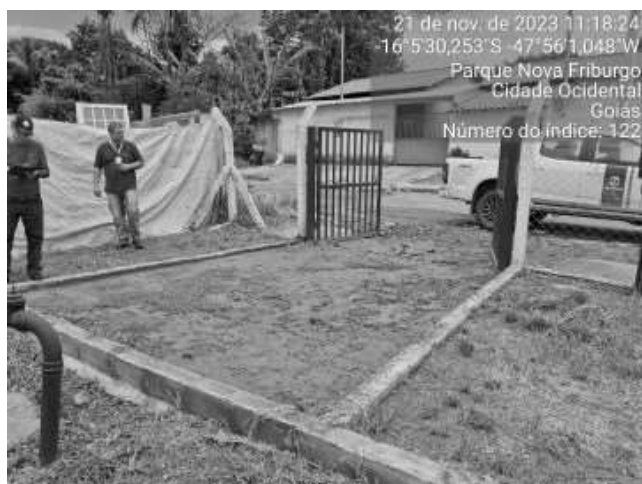
Foto 40 - Ausência de placa de identificação da unidade de SAA (Poço 5 Friburgo B).

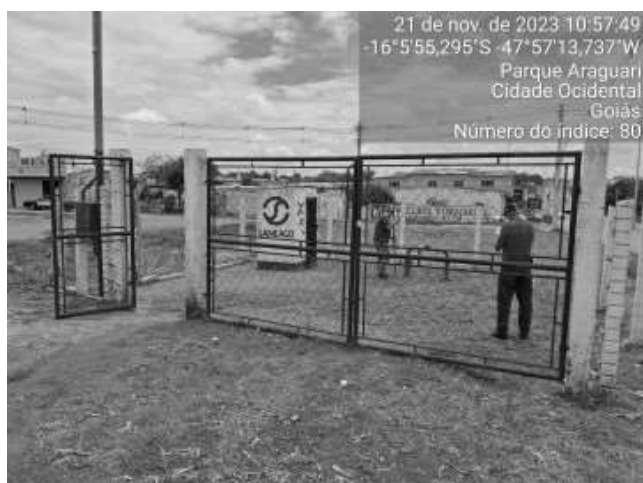
Foto 41 - Ausência de placa de identificação (Poço PSNI -01).

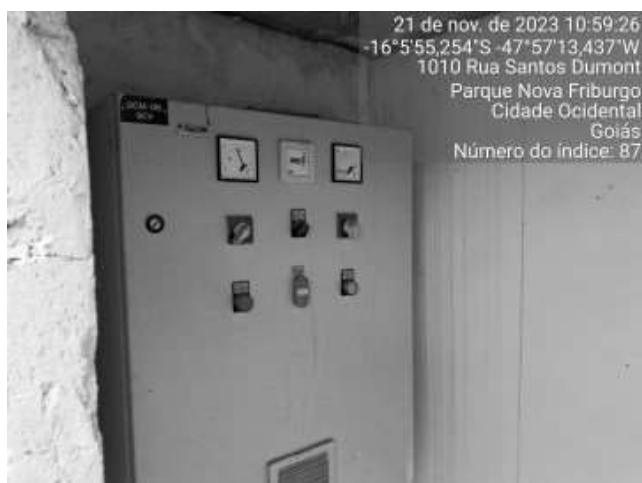
Foto 42 - Ausência de placas de aviso de perigo nas áreas de risco (Poço PSNI -01).

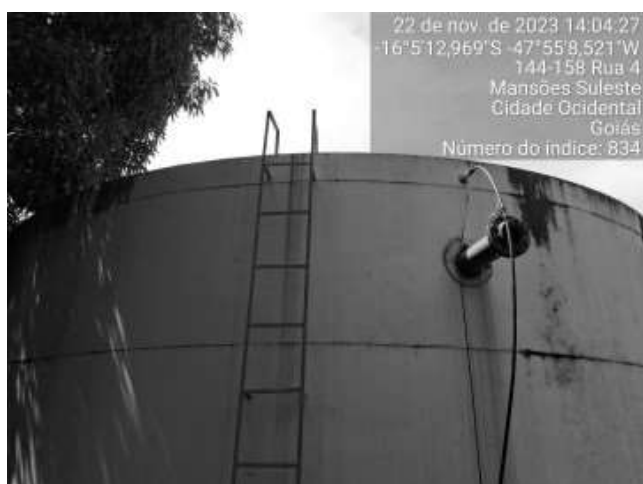
Foto 43 - Pintura desgastada, falta guarda corpo na escada de acesso e de grade de proteção no topo do RAP (RAP - Poço PGB 87).

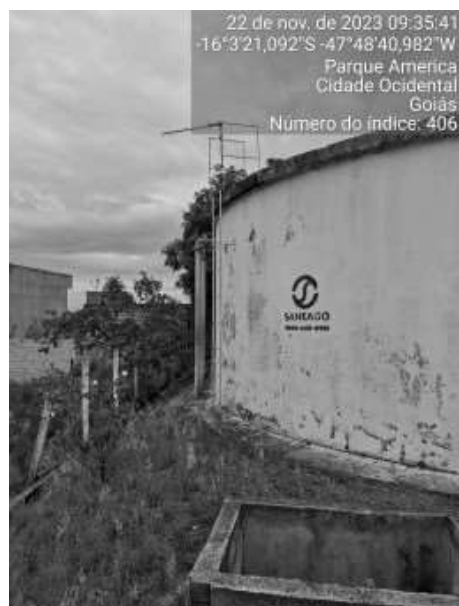
Foto 44 - Pintura desgastada, falta guarda corpos na escada e topo do RAP e caixa de passagem ou inspeção sem tampa ou grades de proteção adequadas (RAP Sistema Dom Bosco).

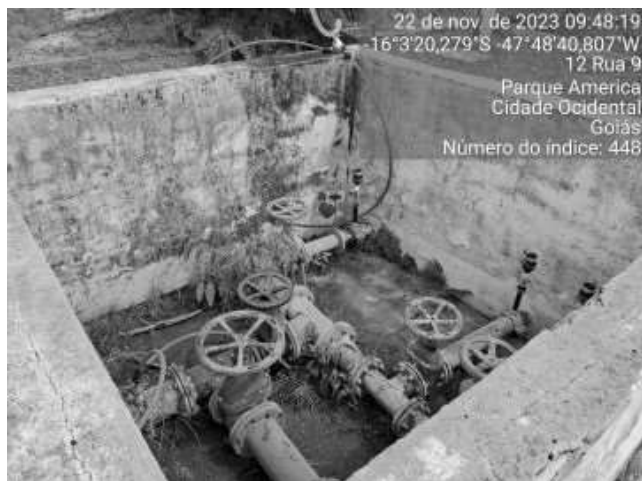
Foto 45 - Caixa de passagem ou inspeção sem tampa ou grades de proteção adequadas (Sistema Jardim ABC).

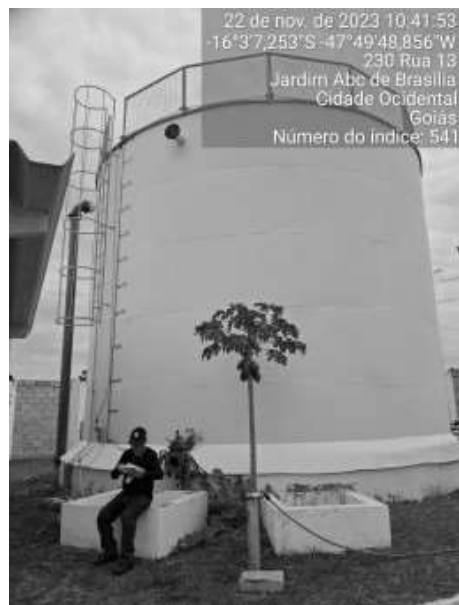
Foto 46 - Caixas de passagem ou inspeção sem tampas ou grades de proteção adequadas (Reservatório Jardim Ouro Verde).

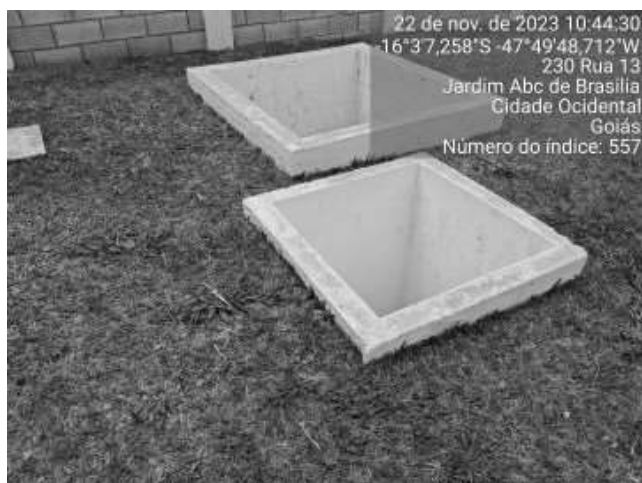
Foto 47 - Caixas de passagem ou inspeção sem tampas ou grades de proteção adequadas (Reservatório Jardim Ouro Verde).

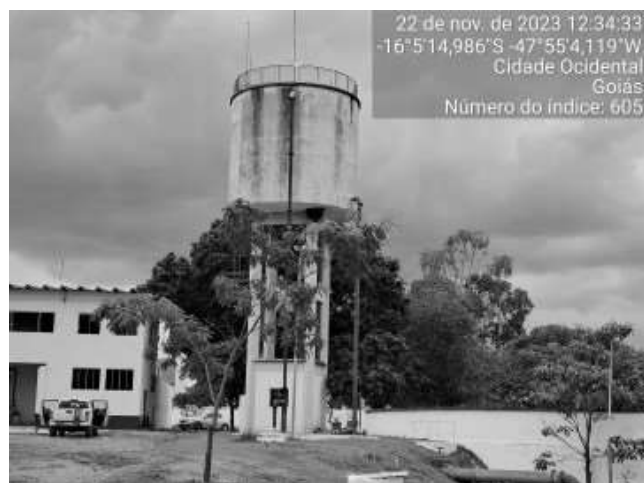
Foto 48 - REL com pintura desgastada (ETA).

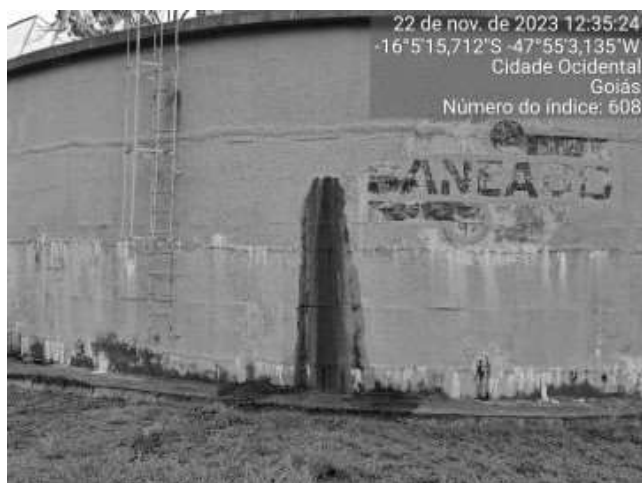
Foto 49 - Reservatório com pintura desgastada, infiltrações e mofo (ETA).

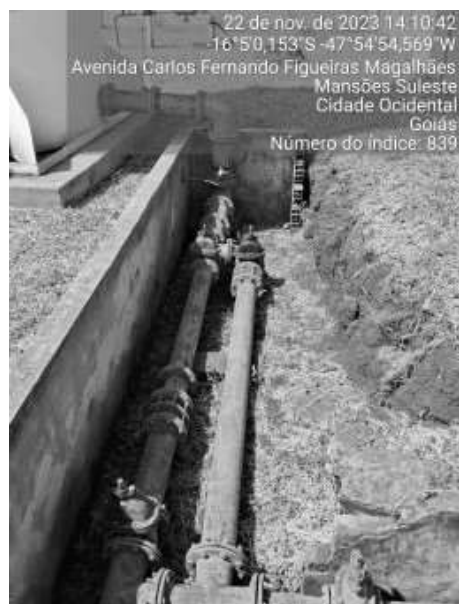
Foto 50 - Caixa de passagem ou inspeção sem tampa ou grades de proteção adequadas (Sistema Dom Bosco - Poço PVI 01).

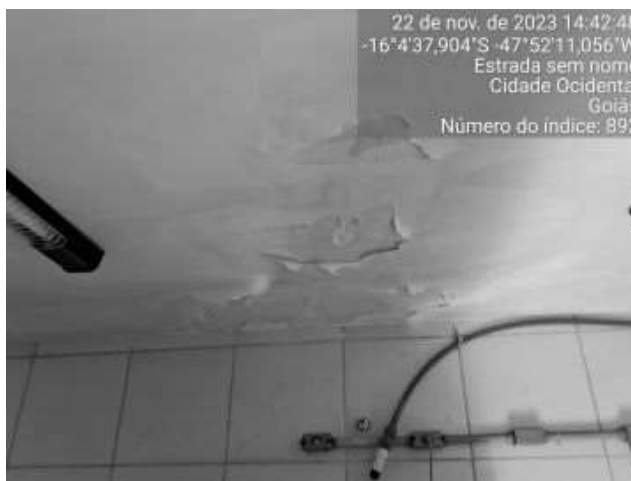
Foto 52 - Casa de cloração com perda de revestimento interno (Poço 1 - REL 50 m³ - Sistema Mesquita II).

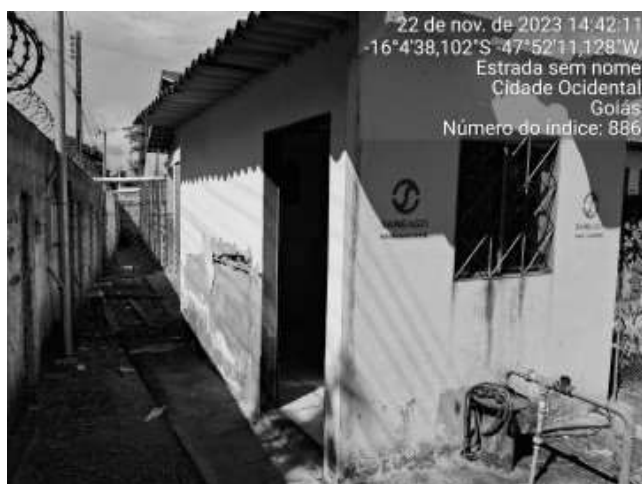
Foto 53 - Casa de cloração com perda de revestimento interno e externo, estrutura metálica com corrosão (Poço 1 - REL 50 m³ - Sistema Mesquita II).

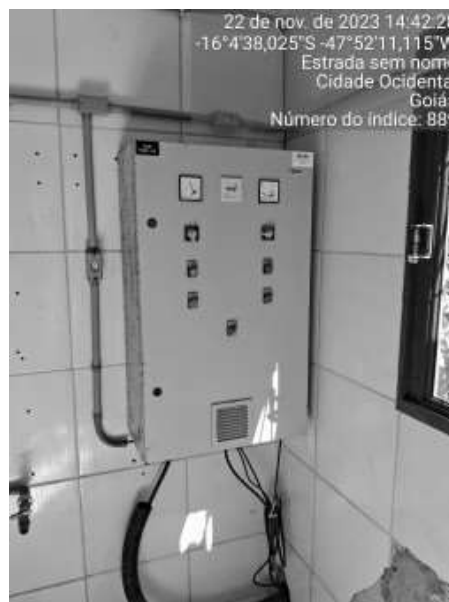
Foto 54 - Casa de cloração com perda de revestimento interno (Poço 1 - REL 50 m³ - Sistema Mesquita II).

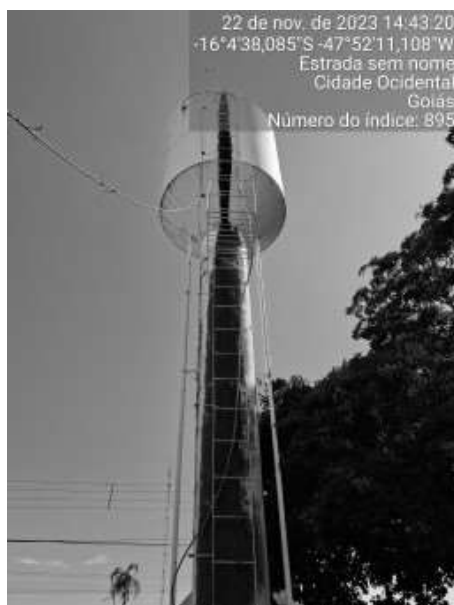
Foto 55 - Ausência de guarda corpo na escada de acesso ao topo (Poço 1 - REL 50 m³ - Sistema Mesquita II).

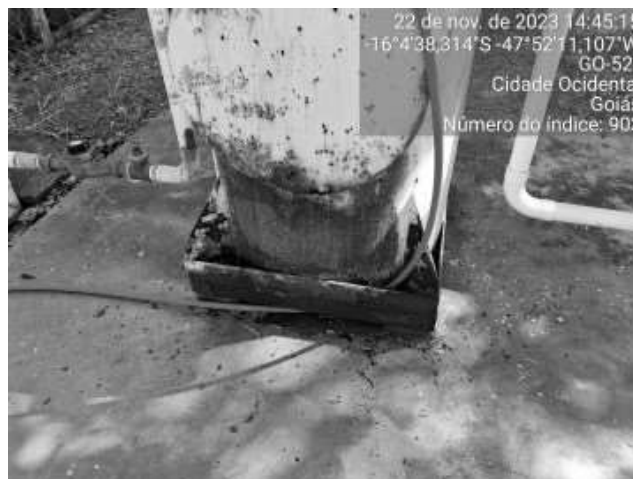
Foto 56 - Corrosão na base do REL (Poço 1 - REL 50 m³ - Sistema Mesquita II).

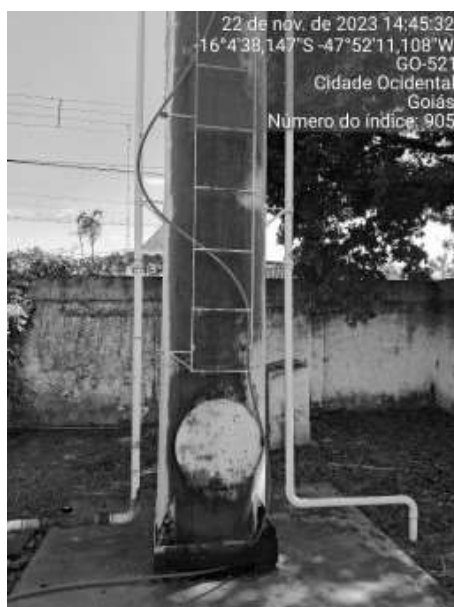
Foto 57 - Pintura danificada, corrosão na base do REL (Poço 1 - REL 50 m³ - Sistema Mesquita II).

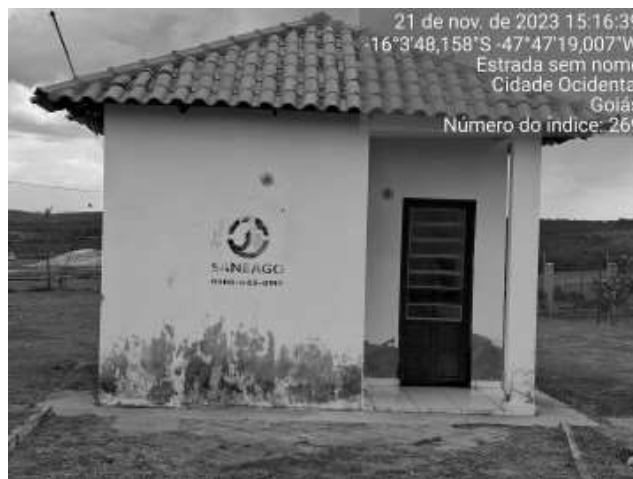
Foto 58 - Pintura danificada, casa de cloração com perda de revestimento externo (RAP/500 m³ C.R. Alphaville).

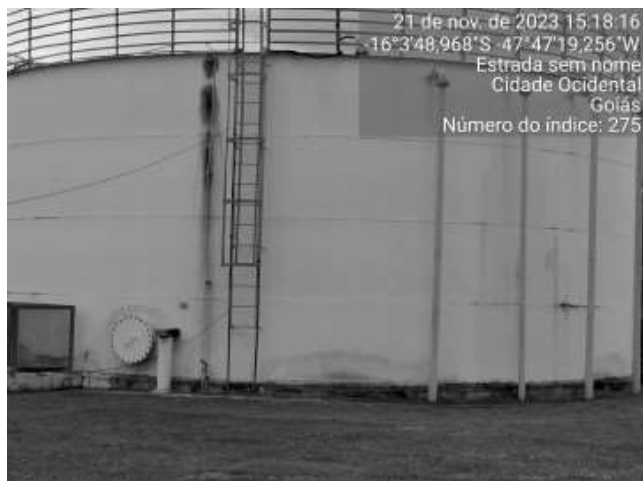
Foto 59 - RAP com estrutura metálica com pintura desgastada e ferrugem (RAP/500 m³ C.R. Alphaville).

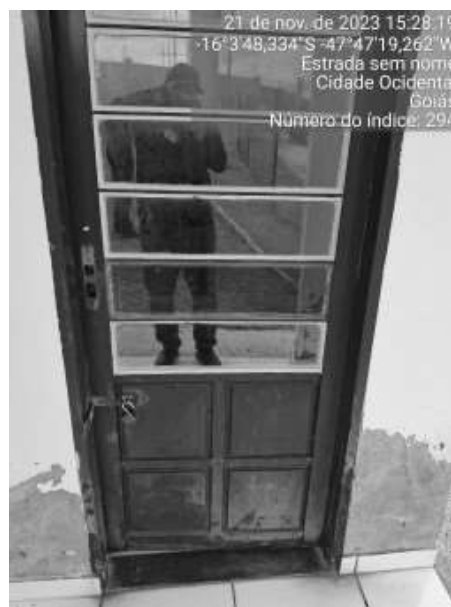
Foto 60 - Estrutura metálica da porta de acesso com corrosão/ferrugem (RAP/500 m³ C.R. Alphaville).

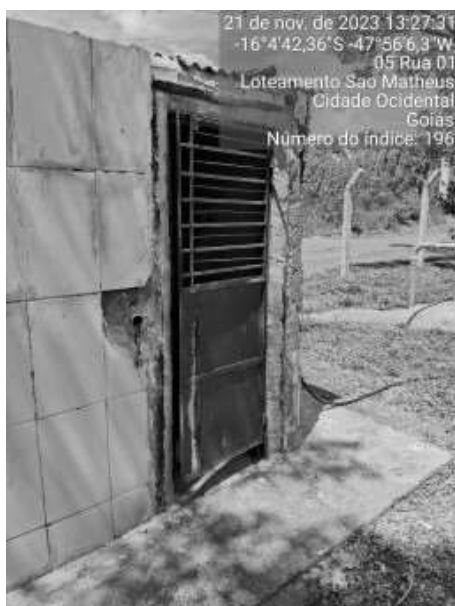
Foto 61 - Estrutura da casa de cloração danificada. Corrosão da porta metálica de acesso (Poço 1 - Sistema São Mateus).

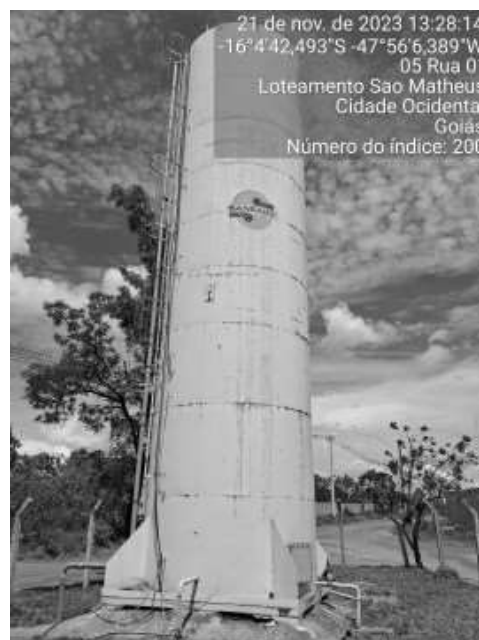
Foto 62 - Pintura desgastada do REL (Poço 1 - Sistema São Mateus).

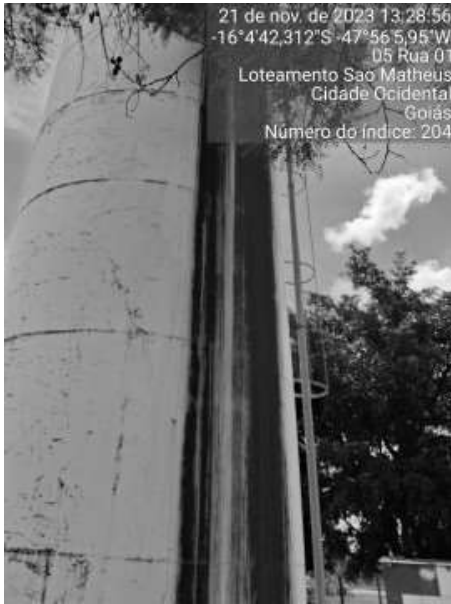
Foto 63 - REL com pintura danificada, ferrugem e vazamento de água (Poço 1 - Sistema São Mateus).

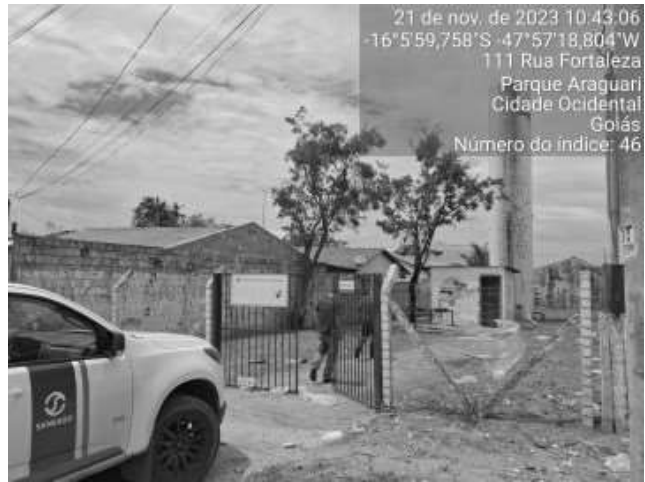
Foto 64 - REL com pintura danificada, ferrugem, vazamento e má condição de conservação da área (limpeza) - CR Araguari.

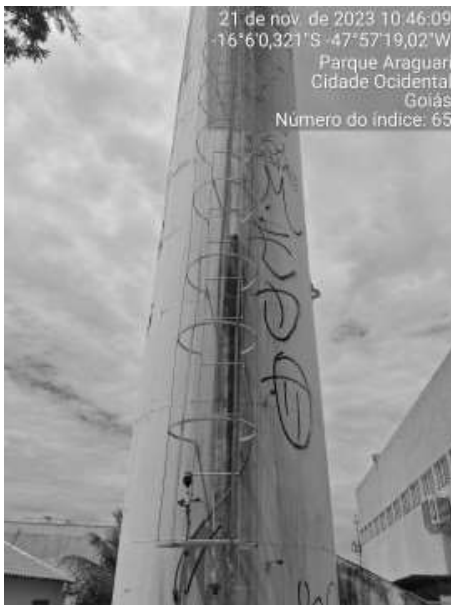
Foto 65 - REL com pintura danificada, ferrugem e vazamento de água - CR Araguari.

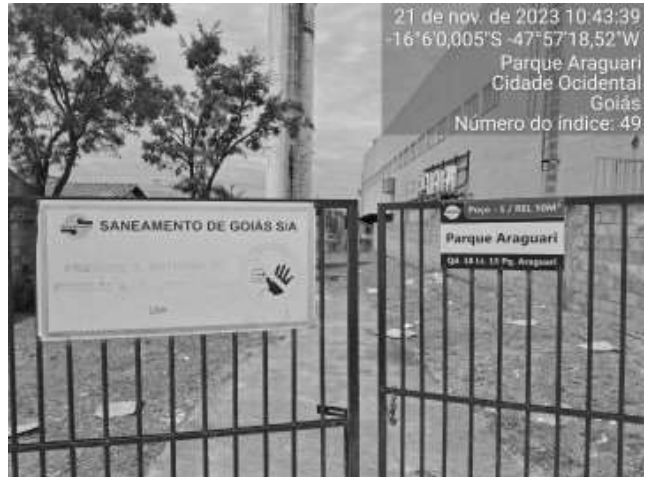
Foto 66 - REL com pintura danificada, ferrugem, vazamento de água e área com más condições de conservação (limpeza) CR Araguari.

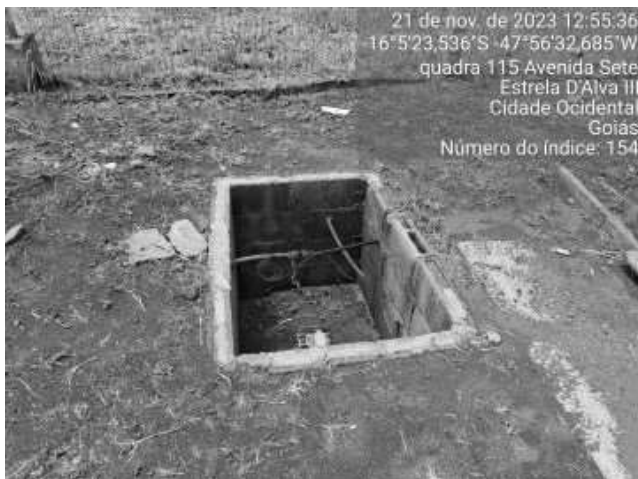
Foto 67 - Caixa de passagem ou inspeção sem tampa ou grades de proteção adequada (Sistema Mossoró - RAP 1000 m³).

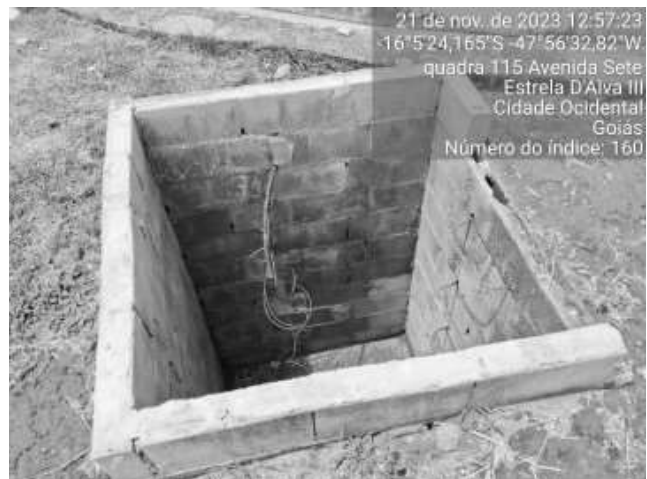
Foto 68 - Caixa de passagem ou inspeção sem tampa ou grades de proteção adequada (Sistema Mossoró - RAP 1000 m³).

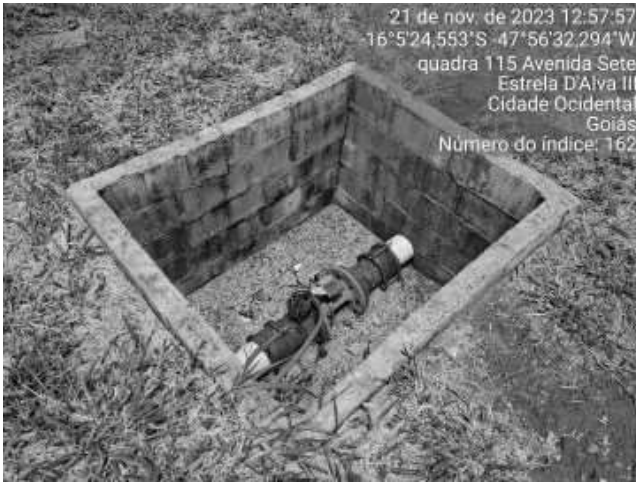
Foto 69 - Caixa de passagem ou inspeção sem tampa ou grades de proteção adequada (Sistema Mossoró - RAP 1000 m³).

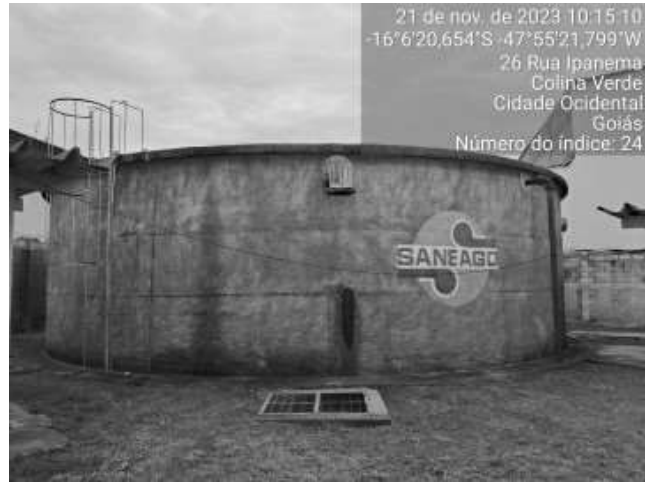
Foto 70 - RAP em má condição de conservação. Infiltração e pintura desgastada (Sistema Morada das Garças).

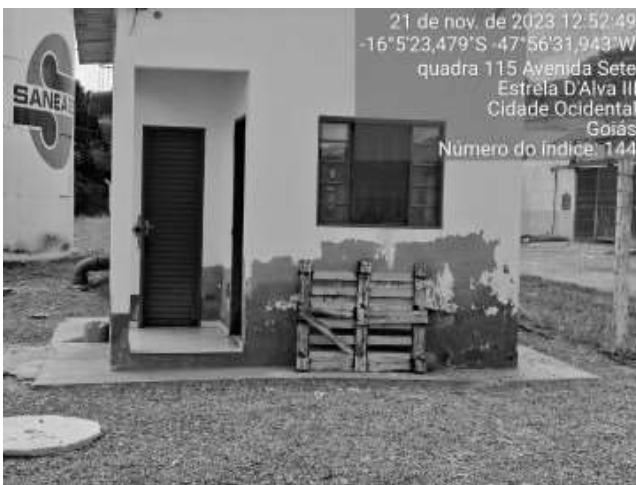
Foto 71 - Casa de cloração em má condição de conservação. Infiltração, perda de revestimento e pintura desgastada (Sistema Mossoró).

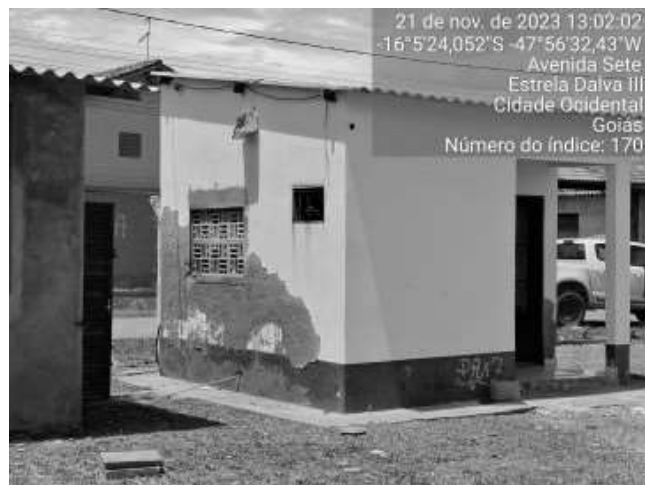
Foto 72 - Casa de cloração em má condição de conservação. Infiltração, perda de revestimento e pintura desgastada (Sistema Mossoró).
