ESTADO DE GOIÁS
AGÊNCIA GOIANA DE REGULAÇÃO, CONTROLE E FISCALIZAÇÃO DE SERVIÇOS PÚBLICOS
GERÊNCIA DE SANEAMENTO BÁSICO**RELATÓRIO Nº 158 / 2023 AGR/GESB-06090****RELATÓRIO DE FISCALIZAÇÃO****1. APRESENTAÇÃO**

Consta desse relatório os resultados da fiscalização realizada no dias 23 e 24 de novembro de 2023, no município de **Alexânia**, pertencente à Gerência Regional de Serviços (GRS) de **Luziânia**.

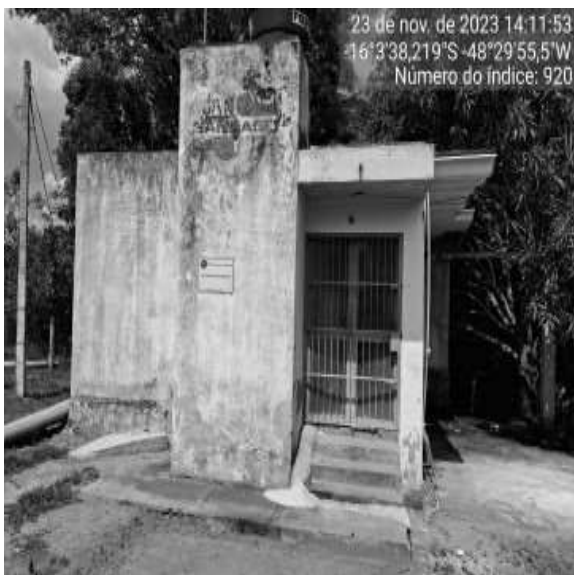
Foto 1 - Edificações da EEAB com perda de revestimento e pintura.

Unidade	Descrição da Não Conformidade	Artigo Infringido ⁸	D ⁹	Determinação	Prazo (dias)	Obs.:
Captação/EEAB	Edificações da EEAB com perda de revestimento e pintura	Art. 13, XIV	1	Providenciar a recuperação das instalações do SAA, corrigindo as patologias e não conformidades detectadas	180	Fotos 1 e 2
REL Olhos d'água	Cerca/muro de proteção danificado	Art. 13, XIV	2	Providenciar a recuperação das instalações do SAA, corrigindo as patologias e não conformidades detectadas	90	Foto 3
	Reservatório com corrosão e pintura danificada	Art. 13, XIV	1	Providenciar a recuperação das instalações do SAA, corrigindo as patologias e não conformidades detectadas	180	Foto 4
	Casa de cloração com perda de revestimento e pintura danificada	Art. 13, XIV	1	Providenciar a recuperação das instalações do SAA, corrigindo as patologias e não conformidades detectadas	180	Foto 5
ETA Convencional	Exaustor sem funcionamento (sala de cloração)	Art. 13, XIV	3	Providenciar manutenção das instalações e equipamentos	90	Foto 6

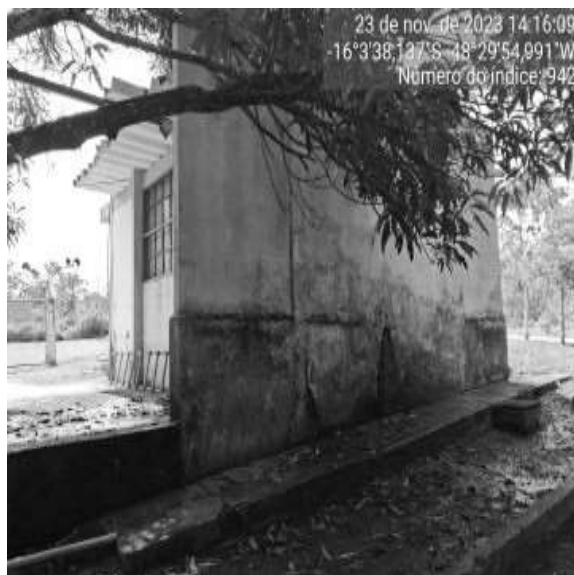
Foto 2 - Edificações da EEAB com perda de revestimento e pintura.

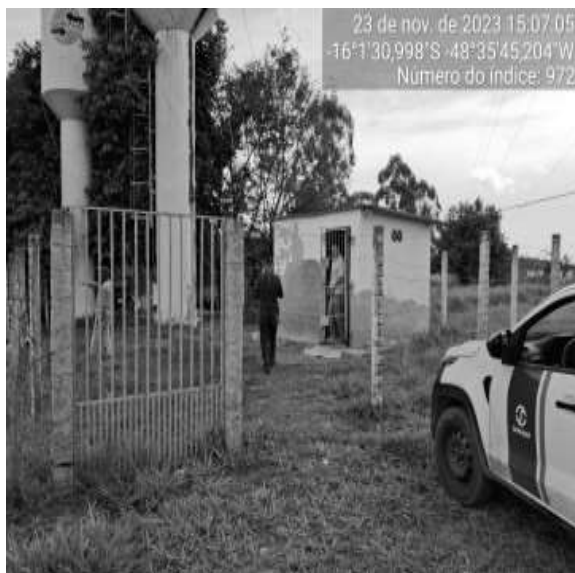
Foto 3 - REL Olhos D'Água, com cerca/muro de proteção danificada.

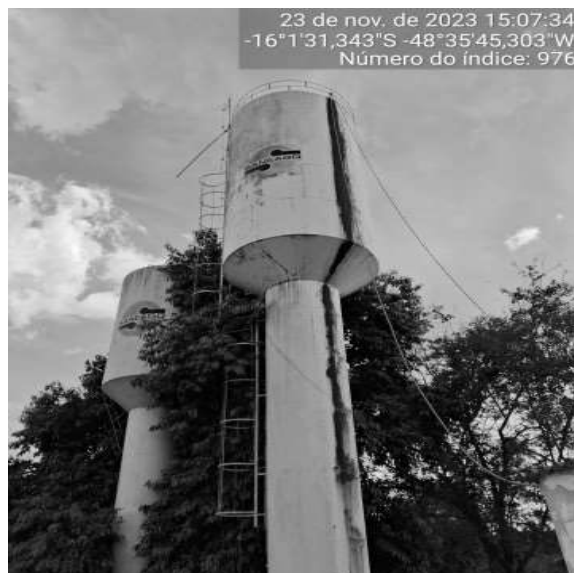
Foto 4 - Reservatório com corrosão e pintura danificada - REL Olhos D'Água.

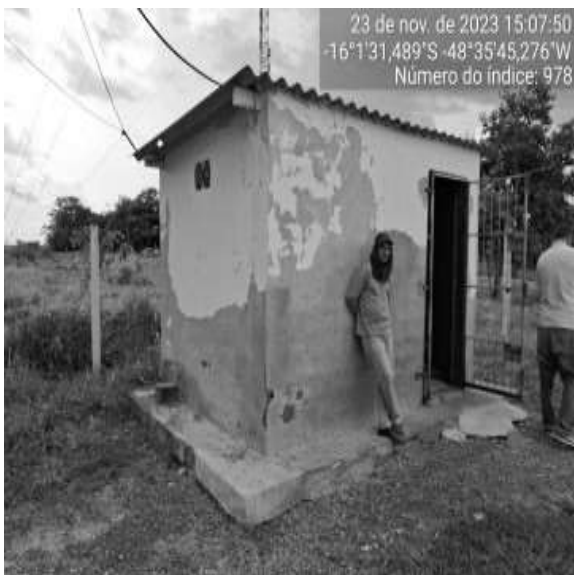
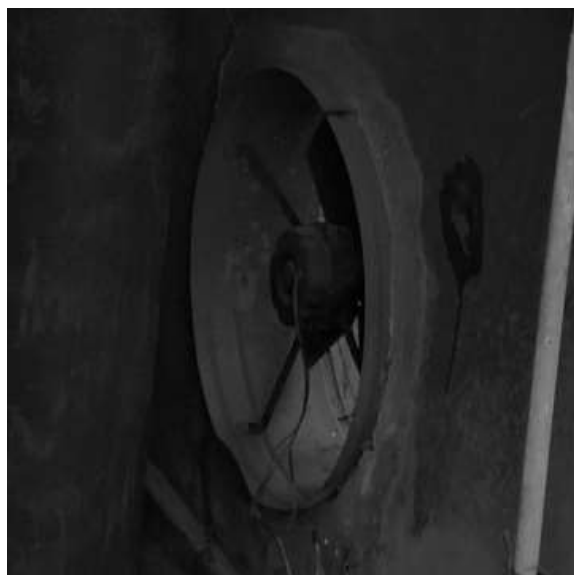
Foto 5 - REL Olhos D'Água, casa de cloração com perda de revestimento e pintura danificada.

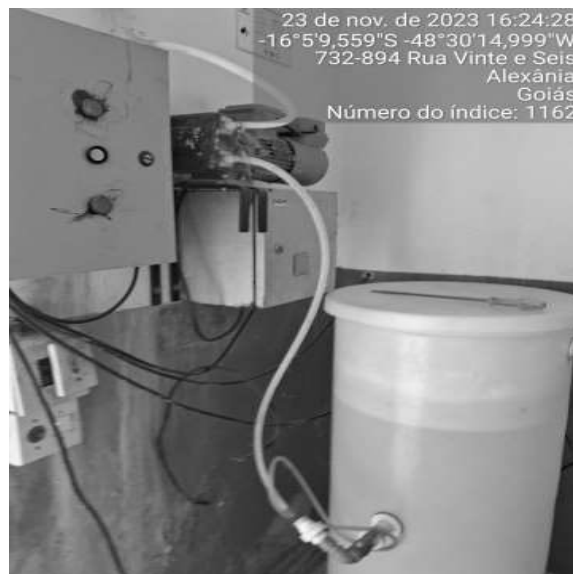
Foto 7 - ETA com infiltrações, rachaduras e pintura desgastada.

Infiltrações, rachaduras e pintura descascada (ETA)	Art. 13, XIV	1	Providenciar a recuperação das instalações do SAA, corrigindo as patologias e não conformidades detectadas	180	Foto 7

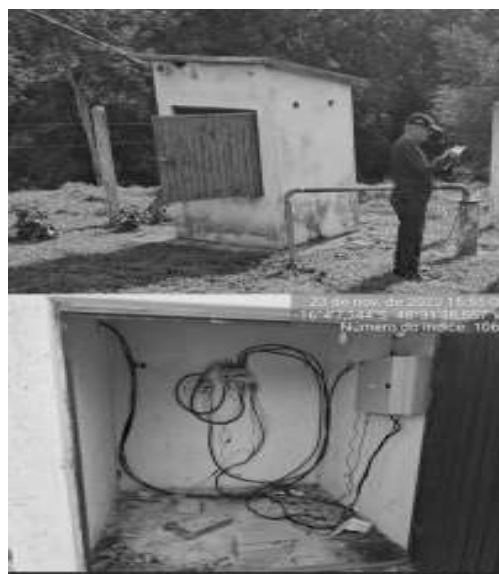
Foto 9 - Poço 08 área sem identificação como pertencente à Saneago e cerca e portão danificados.

Ausência de aviso de risco na sala do clorador	Art. 11, III	4	Providenciar a sinalização das áreas de risco do SAA	30	Foto 8
Poço P08	Sem identificação da área como pertencente à Saneago	Art. 11, I	5	Providenciar a correta identificação das unidades do SAA	30	Foto 9
	Cerca/portão danificados	Art. 13, XIV	2	Providenciar a recuperação das instalações do SAA, corrigindo as patologias e não conformidades detectadas	90	Foto 9
	Ausência de aviso de risco no quadro de comando	Art. 11, III	4	Providenciar a sinalização das áreas de risco do SAA	30	Foto 10
Poço PSFH	Ausência de aviso de risco no quadro de comando	Art. 11, III	4	Providenciar a sinalização das áreas de risco do SAA	30	Foto 11
Poço Caminho dos Olhos d'água	Ausência de aviso de risco no quadro de comando	Art. 11, III	4	Providenciar a sinalização das áreas de risco do SAA	30	Foto 12
Poço 01	Ausência de aviso de risco no quadro de comando	Art. 11, III	4	Providenciar a sinalização das áreas de risco do SAA	30	Foto 13

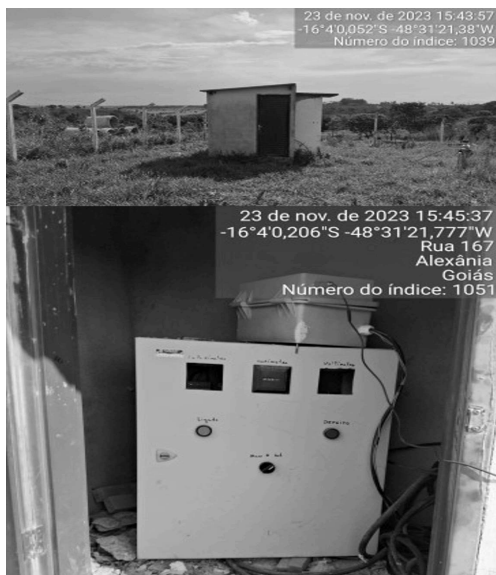
Foto 11 - Poço PFSH 37 com ausência de aviso de risco no quadro de comando.

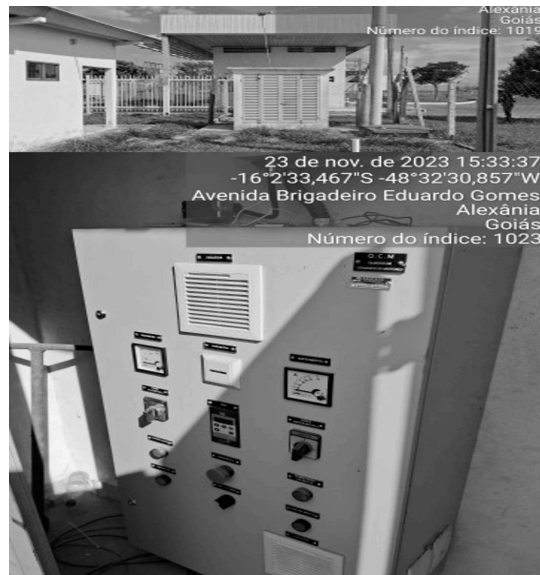
Foto 12 - Poço "Caminho dos Olhos d'água" com ausência de aviso de risco no quadro de comando.

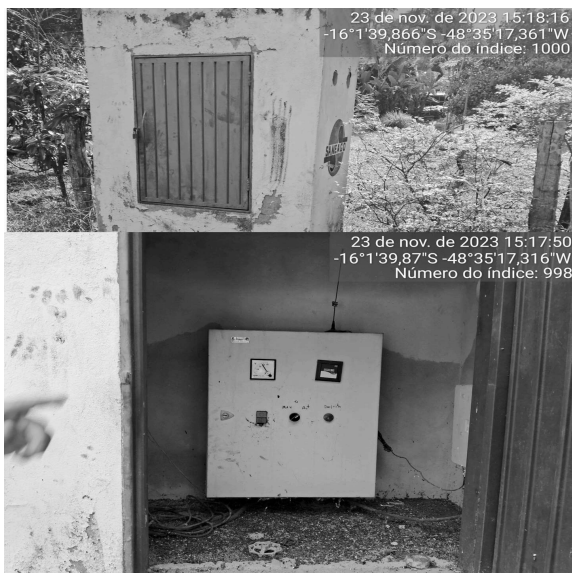
Foto 13 - Poço 01 com ausência de aviso de risco no quadro de comando.

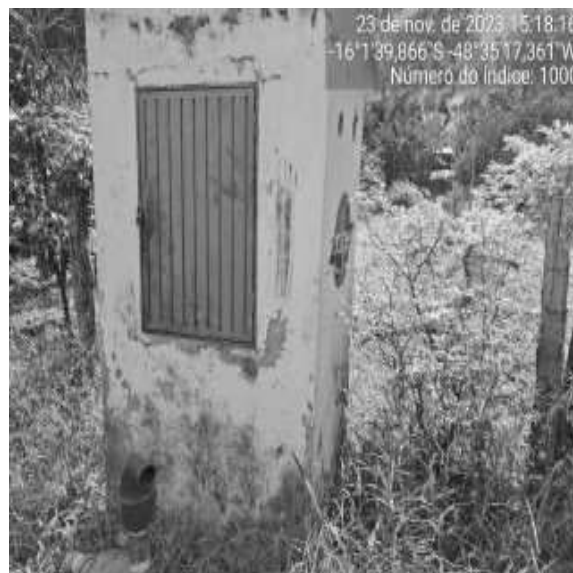
Foto 14 - Poço 01 com abrigo do quadro de comando com pintura desgastada.

Abrigo do quadro de comando com pintura desgastada	Art. 13, XIV	1	Providenciar a recuperação das instalações do SAA, corrigindo as patologias e não conformidades detectadas	180	Foto 14
Poço Câmara Filho (Olhos d'água)	Sem identificação da área como pertencente à Saneago	Art. 11, I	5	Providenciar a correta identificação das unidades do SAA	30	Foto 15
	Ausência de aviso de risco no quadro de comando	Art. 11, III	4	Providenciar a sinalização das áreas de risco do SAA	30	Foto 16
	Área do poço sem urbanização, cerca ou muro de proteção.	Art. 13, XIV	1	Providenciar a recuperação das instalações do SAA, corrigindo as patologias e não conformidades detectadas	90	Foto 17

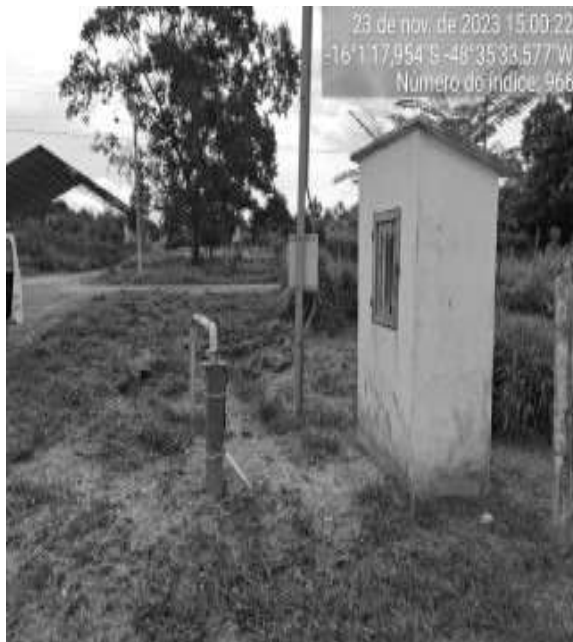
Foto 15 - Poço Câmara Filho (Olhos D'Água), com ausência de identificação e área do poço sem urbanização.

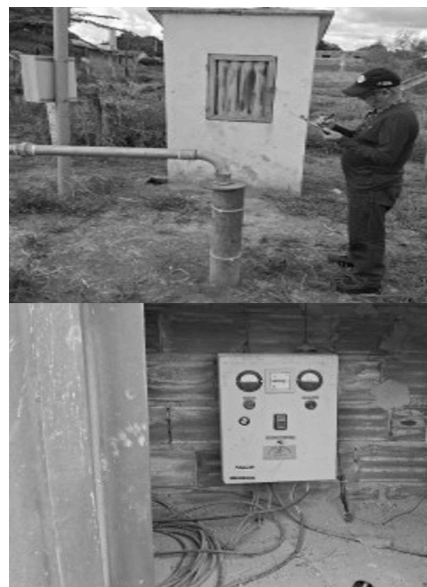
Foto 16/17 - Poço Câmara Filho (Olhos D'Água), com ausência de aviso de risco no quadro de comando.
