ESTADO DE GOIÁS
AGÊNCIA GOIANA DE REGULAÇÃO, CONTROLE E FISCALIZAÇÃO DE SERVIÇOS PÚBLICOS
GERÊNCIA DE SANEAMENTO BÁSICO

RELATÓRIO Nº 198 / 2023 AGR/GESB-06090

RELATÓRIO DE FISCALIZAÇÃO

Consta desse relatório os resultados da fiscalização realizada no dia 08 de novembro de 2023, no subdistrito de **Luiz Alves**, município de **São Miguel do Araguaia**, pertencente à Gerência Regional de Serviços (GRS) de **PORANGATU**.

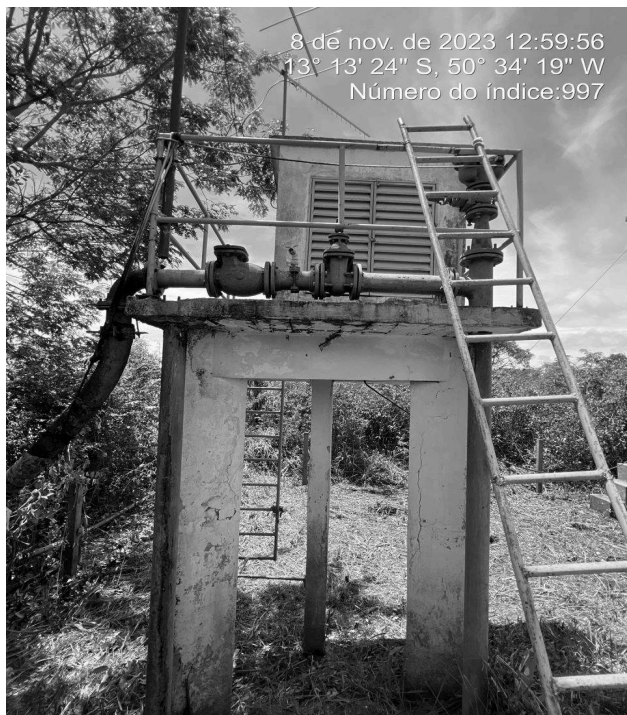
Não Conformidade	Artigo Infringido ⁸	Unidades Atingidas	D ⁹	Determinação	Prazo (dias)	Obs.:
Caixa de passagem sem tampa ou grade de proteção adequada	Art. 13, inciso XIV	REL/ETA	1	Providenciar a recuperação das instalações do SAA, corrigindo as não conformidades detectadas.	60	Fotos 9 e 10
Presença perda de revestimento.	Art. 13, inciso XIV	Captação/EEAB (Casa de Bombas)	2	Providenciar a recuperação das instalações do SAA, corrigindo as não conformidades detectadas.	180	Fotos 1 e 2
Pintura desgastada.	Art. 13, inciso XIV	- Captação/EEAB (Casa de Bombas) - ETA Compacta - Edificações da ETA - REL/ETA - RAP/Fibra de vidro 10 m ³ , tanque de contato da ETA	3	Providenciar a recuperação das instalações do SAA, corrigindo as não conformidades detectadas.	180	Fotos 1 a 4, 8 e 11
Ferragem exposta Presença de corrosão	Art. 13, inciso XIV	Captação/EEAB (Casa de Bombas)	4	Providenciar a recuperação das instalações do SAA, corrigindo as não conformidades detectadas.	180	Fotos 1 e 2

Foto 1 - Captação/EEAB com pintura desgastada e perda de revestimento e ferragem exposta.

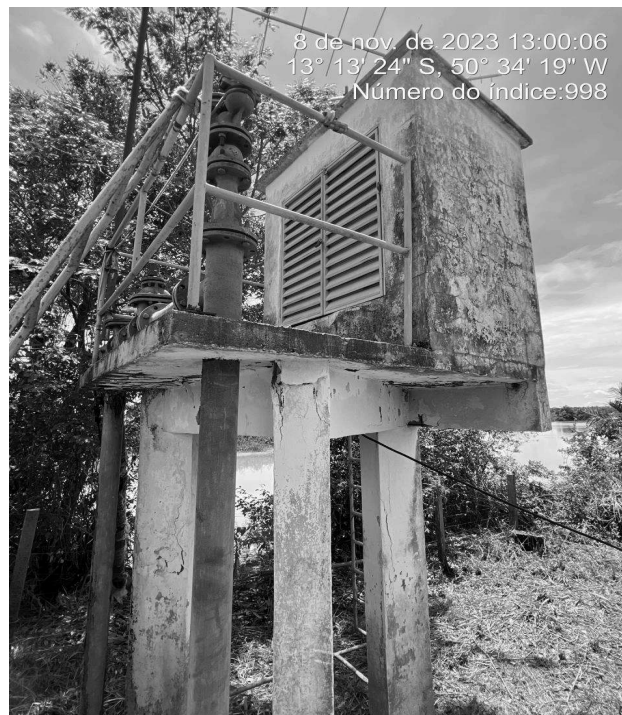
Foto 2 - Captação/EEAB com pintura desgastada e perda de revestimento e ferragem exposta.

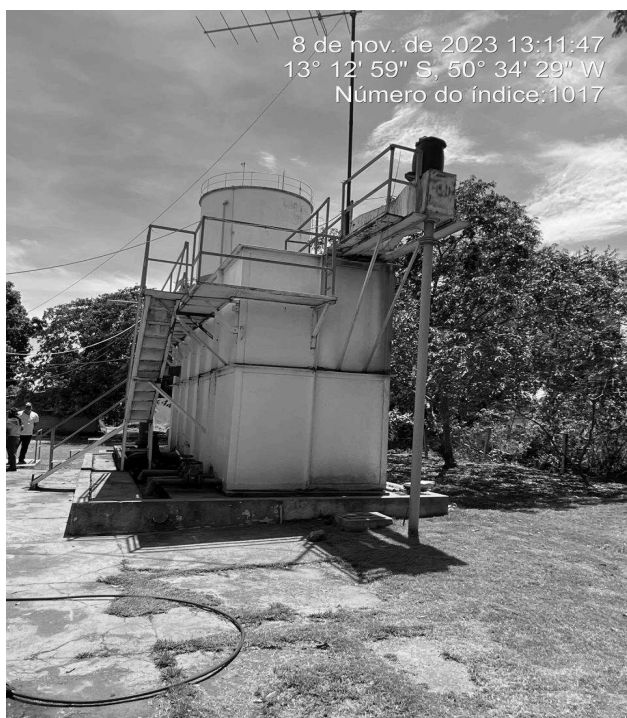
Foto 3 - ETA Compacta com pintura desgastada.

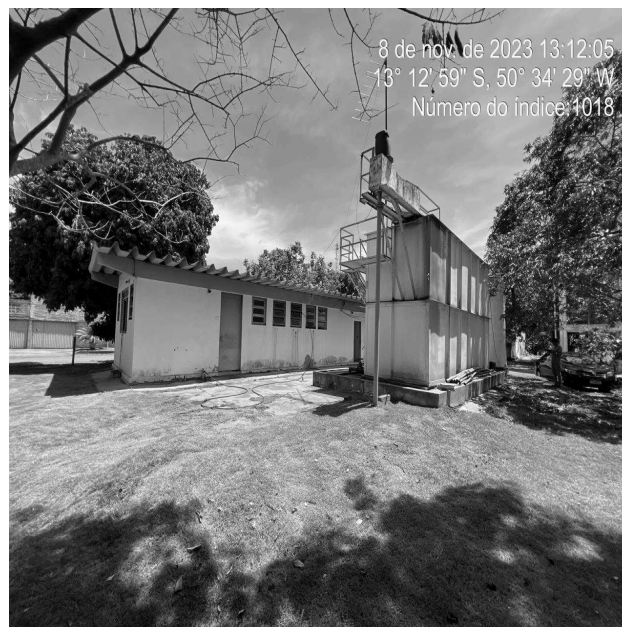
Foto 4 - Edificações da ETA com pintura desgastada.

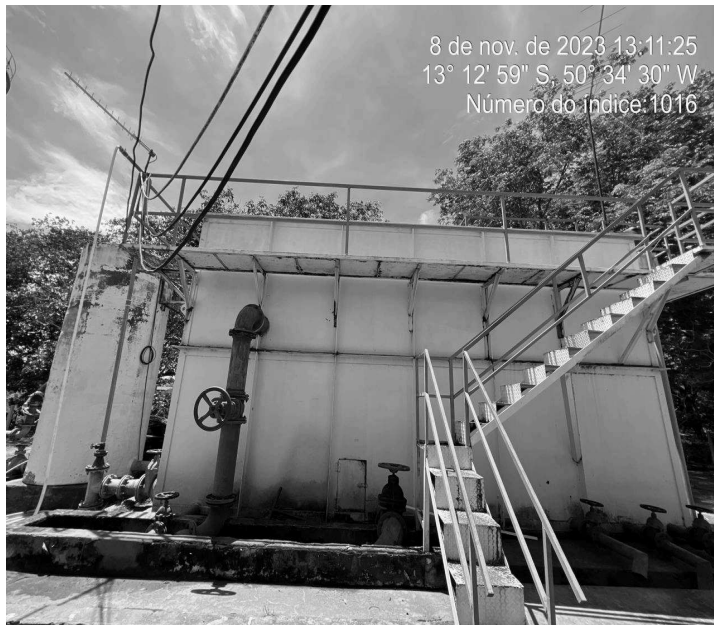
Foto 5 - ETA/Floculadores, Decantação e Filtração.

Ausência de guarda-corpos	Art. 13, inciso XIV	REL/ETA	5	Providenciar guarda-corpos.	180	Foto 7
Guarda-corpos danificados/comprometidos.	Art. 13, inciso XIV	ETA/Floculadores, Decantação e Filtração.	6	Providenciar a recuperação das instalações do SAA, corrigindo as não conformidades detectadas.	180	Fotos 5 e 6

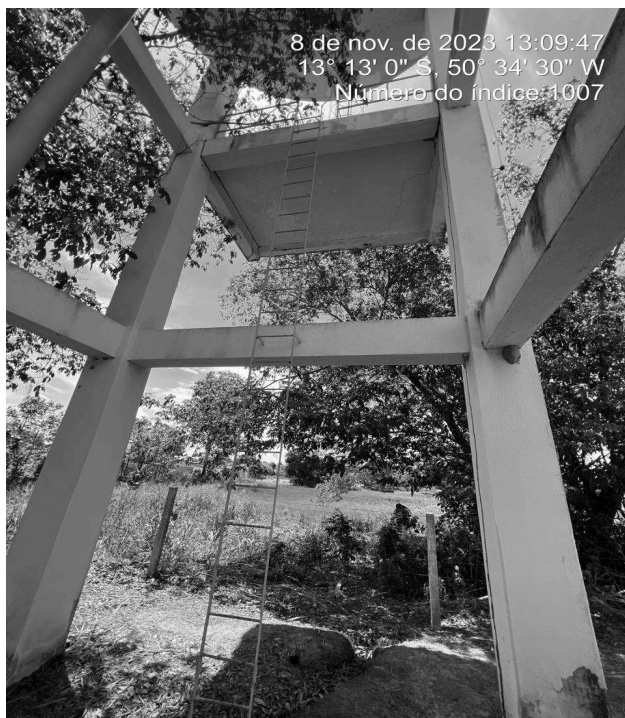
Foto 7 - REL/ETA, com ausência de guarda corpos na escada de acesso ao topo, parte inferior.

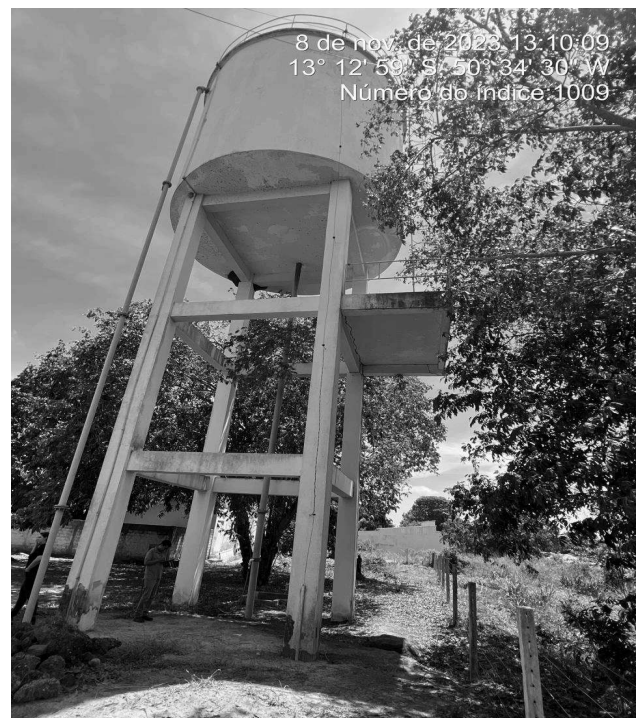
Foto 8 - REL/ETA, com pintura desgastada.

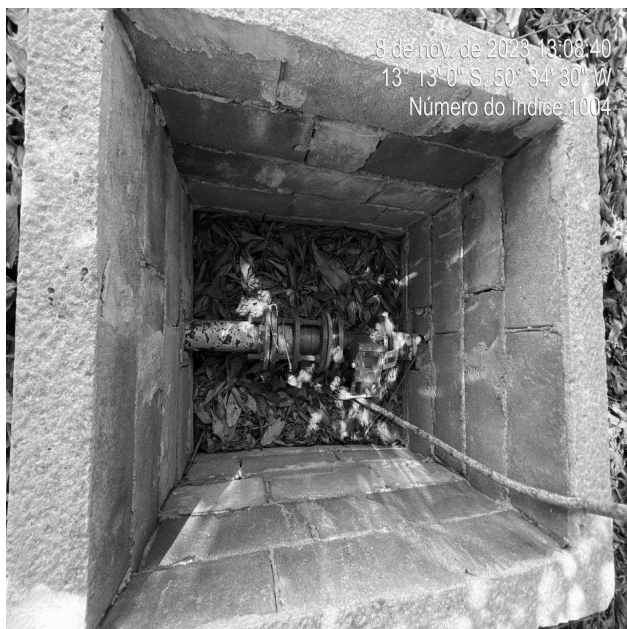
Foto 9 - ETA/Caixa do macro medidor sem grade ou tampa de proteção.

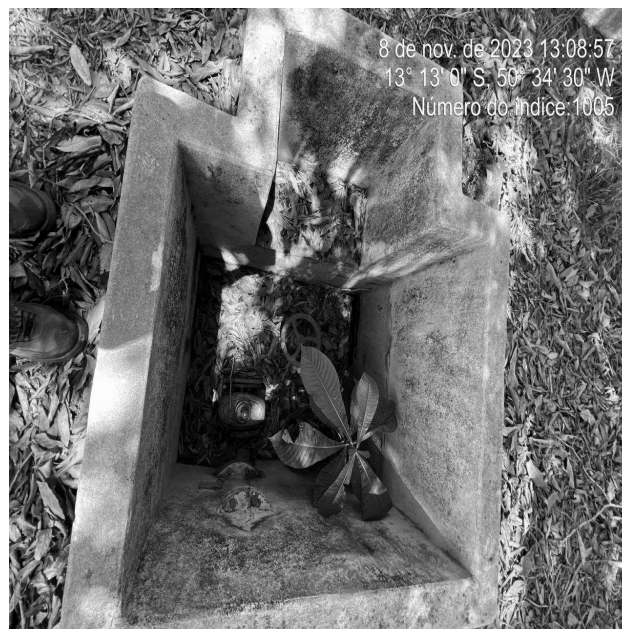
Foto 10 - ETA/caixa de registro sem grade ou tampa de proteção.

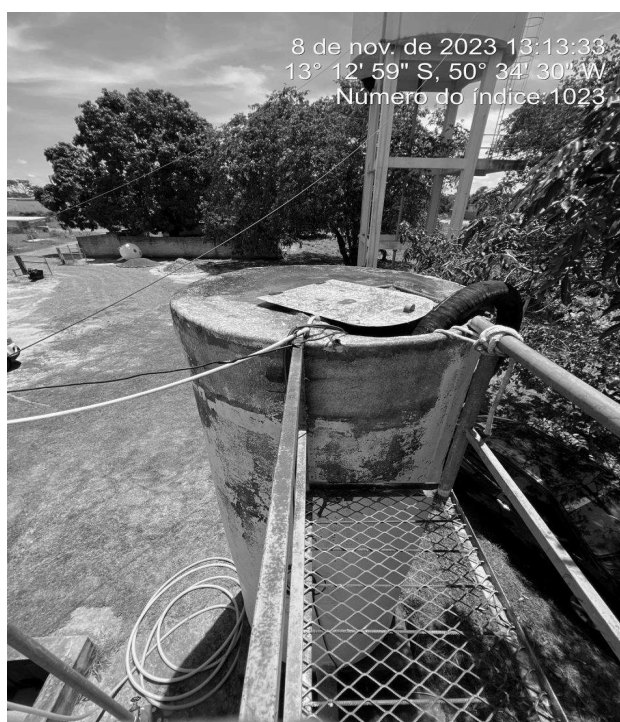
Foto 11 - RAP/Fibra de vidro 10 m³, tanque de contato da ETA, com pintura desgastada.
