ESTADO DE GOIÁS
AGÊNCIA GOIANA DE REGULAÇÃO, CONTROLE E FISCALIZAÇÃO DE SERVIÇOS PÚBLICOS
GERÊNCIA DE SANEAMENTO BÁSICO

RELATÓRIO Nº 199 / 2023 AGR/GESB-06090

RELATÓRIO DE FISCALIZAÇÃO

Consta desse relatório os resultados da fiscalização realizada no dia 07 de novembro de 2023, no município de **Porangatu**, pertencente à Gerência Regional de Serviços (GRS) de **PORANGATU**.

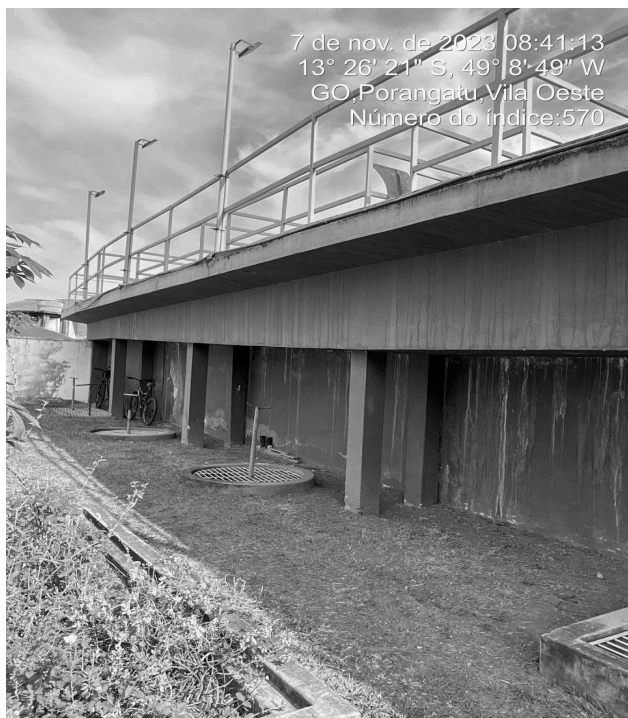
Foto 1 - ETA/Floculadores: trincas, eflorescências e mofo.

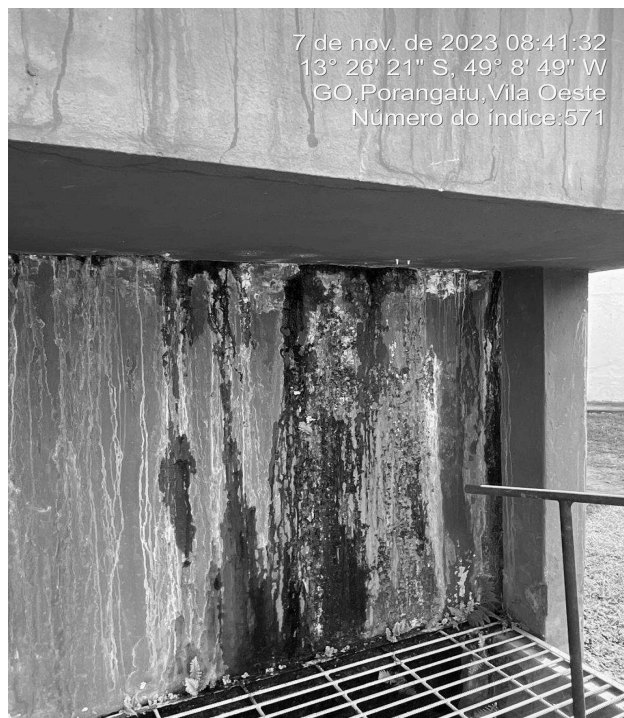
Foto 2 - ETA/Floculadores: apresentando trincas, eflorescência e mofo.

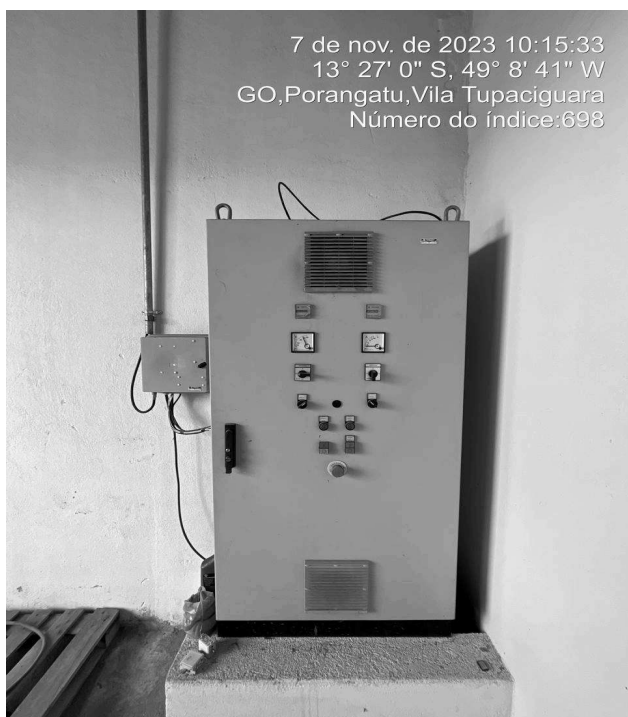
Foto 3 - EEAT/Maringá: ausência de avisos de perigo nas áreas de risco, quadro de comando.

“deixar de prover as áreas de risco das instalações de sinalizadores e avisos de advertência de forma adequada à visualização de terceiros;”

Não Conformidade	Artigo Infringido ⁸	Unidades Atingidas	D ⁹	Determinação	Prazo (dias)	Obs.:
Área de risco sem aviso de advertência (abrigo do quadro de comando).	Art. 11 Inciso III	EEAT/Maringá	1	Providenciar sinalização de advertência.	60	Foto 3
Presença de trincas, eflorescências e mofo.	Art. 13, inciso XIV	ETA/Floculadores	2	Providenciar a recuperação das instalações do SAA, corrigindo as patologias detectadas.	180	Fotos 1 e 2
Vidro quebrado	Art. 13, inciso XIV	ETA/sala de Filtração/Misturadores	3	Providenciar a recuperação das instalações do SAA, corrigindo as patologias detectadas.	90	-
Pintura desgastada.	Art. 13, inciso XIV	- ETA/Casa de Química - REL/ETA - REL/Maringá - REL/Cidade Jardim	4	Providenciar a recuperação das instalações do SAA, corrigindo as patologias detectadas.	180	Fotos 4 a 6

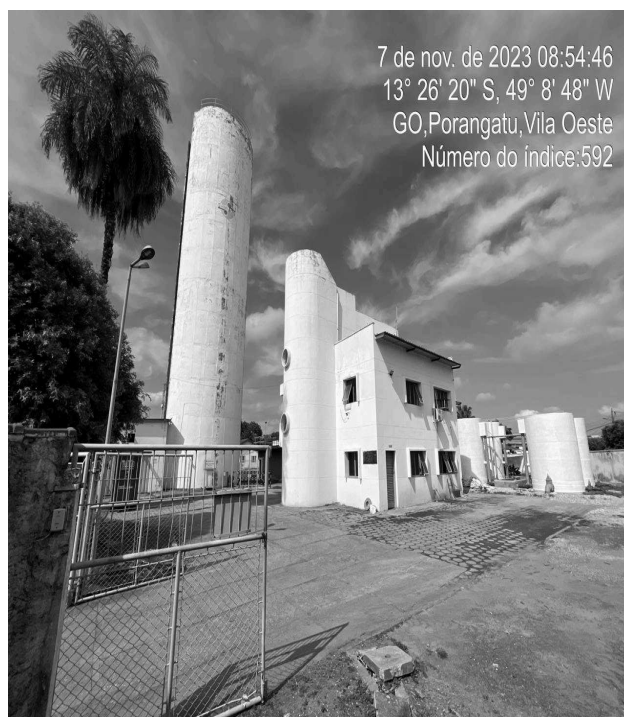
Foto 4 - REL/ETA: pintura desgastada.

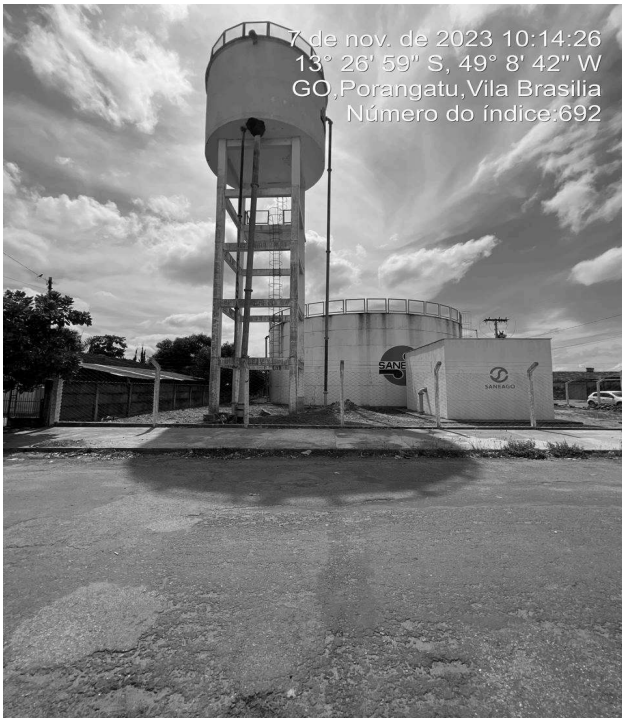
Foto 5 - REL/Maringá: pintura desgastada.

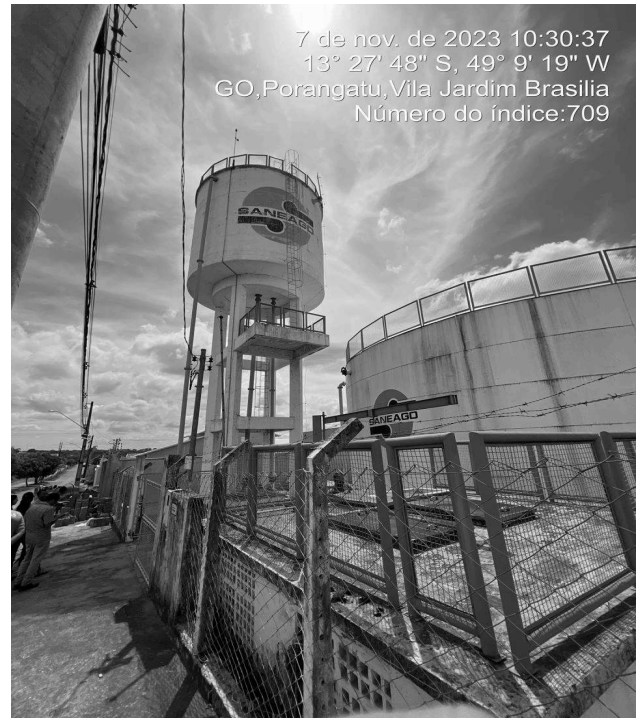
Foto 6 - REL/Cidade Jardim: pintura desgastada.
