ESTADO DE GOIÁS
AGÊNCIA GOIANA DE REGULAÇÃO, CONTROLE E FISCALIZAÇÃO DE SERVIÇOS PÚBLICOS
GERÊNCIA DE SANEAMENTO BÁSICO**RELATÓRIO Nº 201 / 2023 AGR/GESB-06090****RELATÓRIO DE FISCALIZAÇÃO****1. APRESENTAÇÃO**

Consta desse relatório os resultados da fiscalização realizada no dia 08 de novembro de 2023, no município de **São Miguel do Araguaia**, pertencente à Gerência Regional de Serviços (GRS) de **Porangatu**.

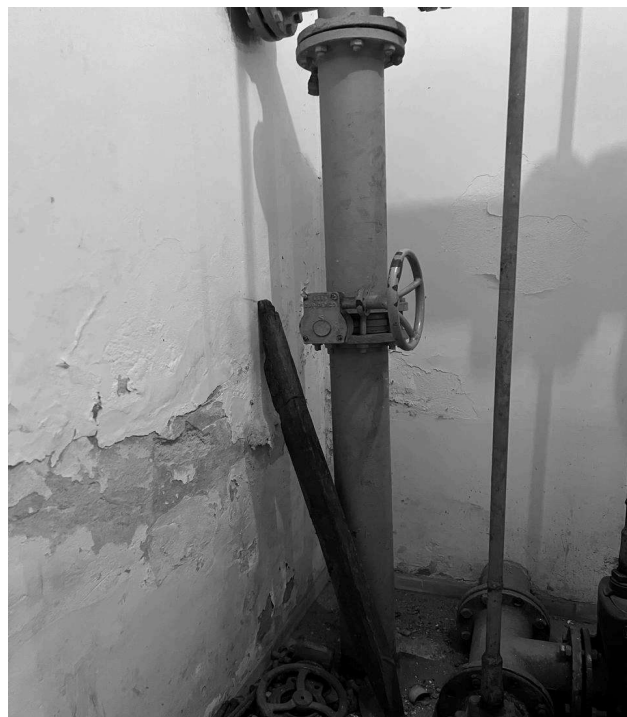
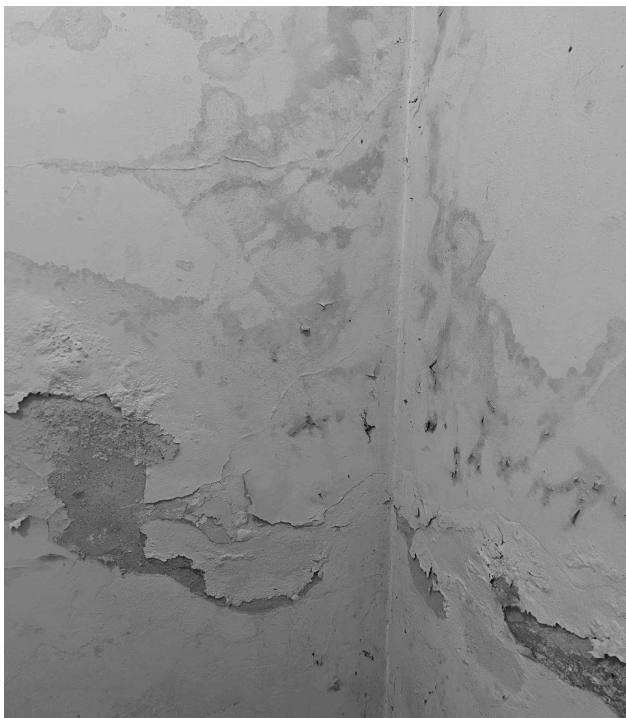
danificados.				corrigindo as não conformidades detectadas.		
Condições de manutenção, conservação e segurança inadequada da área do poço, com fiação exposta.	Art. 13, inciso XIV	Poço P 1	5	Providenciar manutenção das instalações e equipamentos.	90	Fotos 19 e 20
Presença de infiltrações.	Art. 13, inciso XIV	- ETA/tratamento - ETA/casa de química	6	Providenciar a recuperação das instalações do SAA, corrigindo as não conformidades detectadas.	180	Fotos 2 e 3, 9 e 10
Presença perda de revestimento.	Art. 13, inciso XIV	- Captação/EEAB - ETA/tratamento - ETA/casa de química - REL/COAB	7	Providenciar a recuperação das instalações do SAA, corrigindo as não conformidades detectadas.	180	Fotos 1 a 5, 9 e 10, 13
Pintura desgastada.	Art. 13, inciso XIV	- Captação/EEAB - ETA/tratamento - ETA/casa de química - REL/ETA - REL/COAB - RAP/REL Booster Vila Martins - REL/C.R. Residencial Cecília	8	Providenciar a recuperação das instalações do SAA, corrigindo as não conformidades detectadas.	180	Fotos 1 a 5, 9 a 11, 13 a 15, 18

Foto 2 - ETA/Galeria de filtros: pintura desgastada, perda de revestimento e infiltração na parte interna da galeria dos filtros.

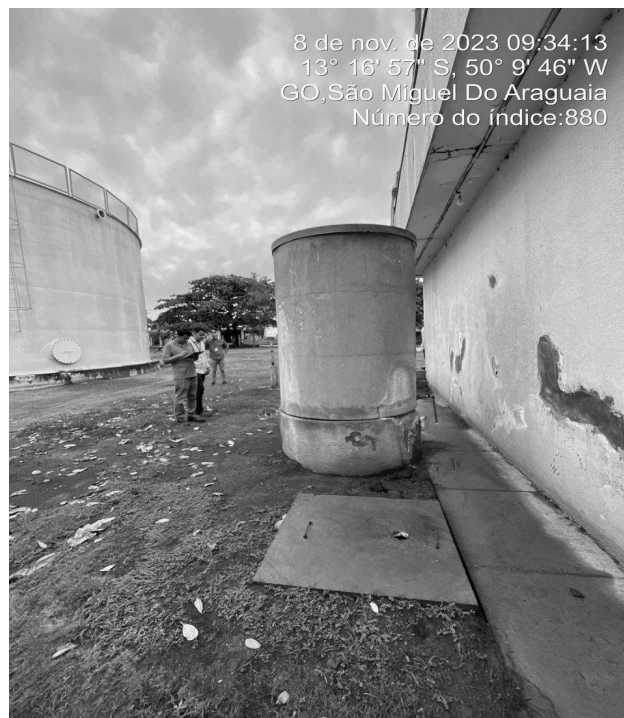
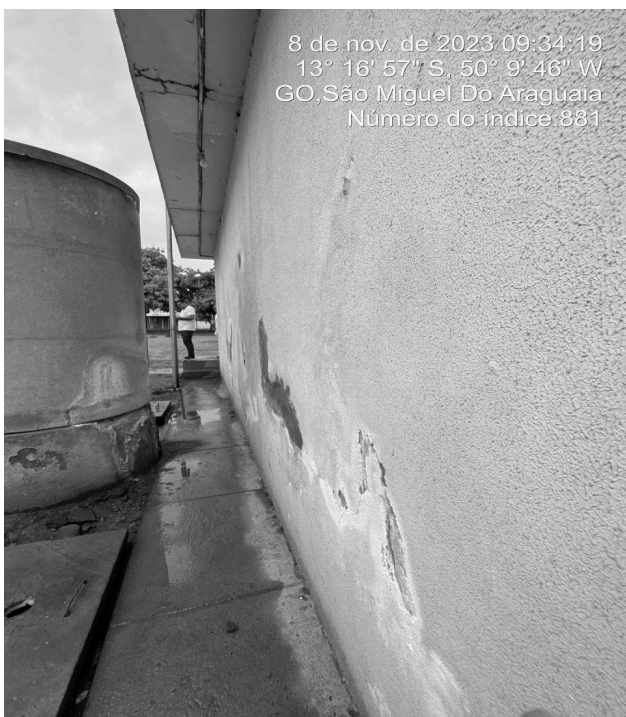
Foto 4 - ETA/Floculadores, decantadores e filtração: perda de revestimento e pintura desgastada.

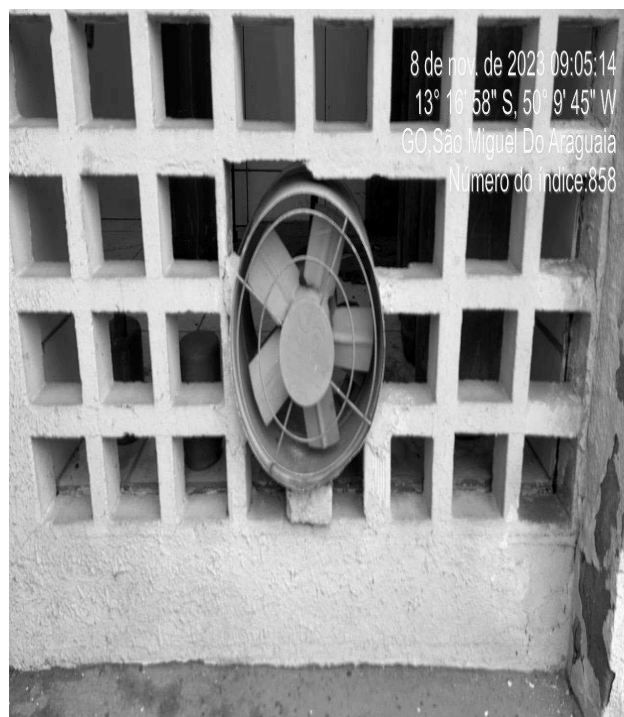
Foto 6 - ETA/Desinfecção, sala de cloração: exaustor danificado.

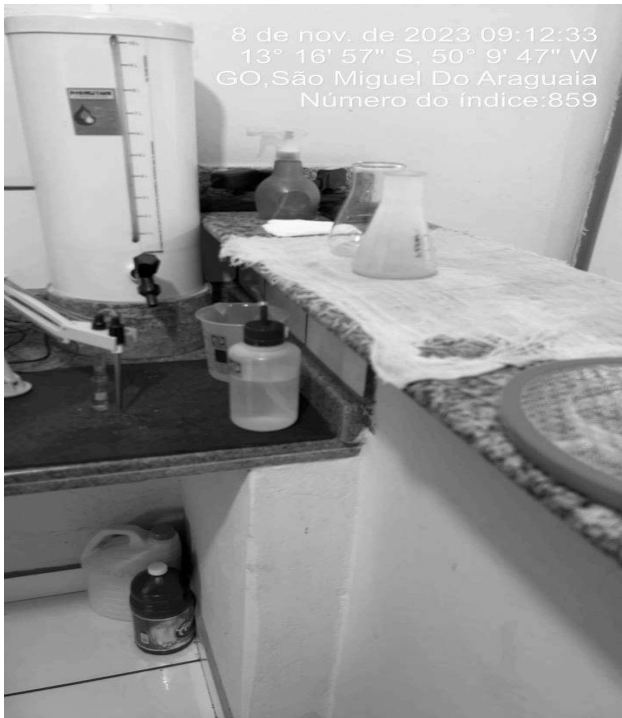
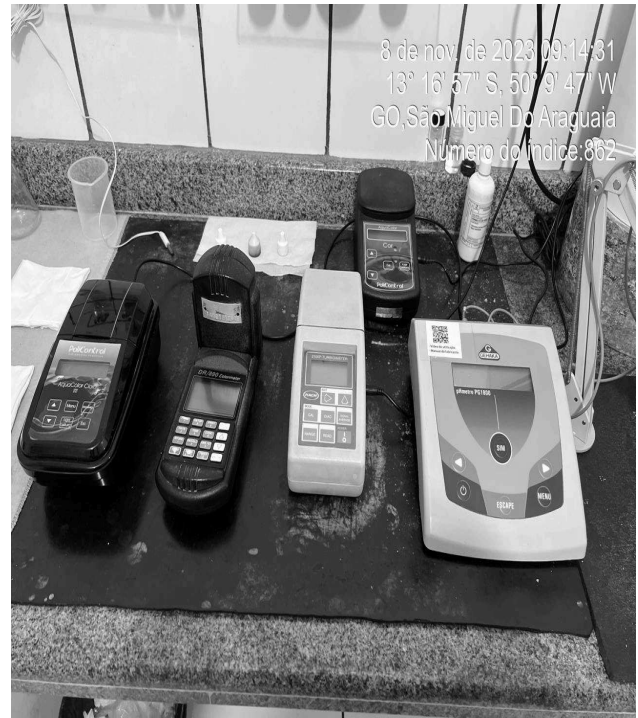
Não Conformidade	Artigo Infringido ⁸	Unidades Atingidas	D ⁹	Determinação	Prazo (dias)	Obs.:
Condições precárias de organização, instalado na copa/cozinha, sem armários e bancadas etc.	Art. 11, inciso XIV	ETA/Laboratório de processos	1	Verificar e manter corretas as informações dos rótulos e utilizar produtos dentro dos prazos de validade.	30	Fotos 7 e 8
Sala do clorador com exaustor danificado.	Art. 13, inciso XIV	ETA/Desinfecção	2	Providenciar exaustor.	90	Foto 6
Ausência de grade e/ou tampa de proteção	Art. 13, inciso XIV	- Captação/EEAB - EEAT/Booster Vila Renascer - RE/ETA para REL/ETA - REL/ETA - REL/Maria Rita	3	Providenciar a recuperação das instalações do SAA, corrigindo as não conformidades detectadas.	90	Fotos 12, 21 e 22
Cerca e/ou muro de proteção da área	Art. 13, inciso XIV	RAP/REL Booster Vila Martins	4	Providenciar a recuperação das instalações do SAA,	90	Fotos 16 e 17

Foto 7 - ETA/Laboratório de processos: condições precárias de organização, instalado na copa/cozinha, sem armários e bancadas etc.

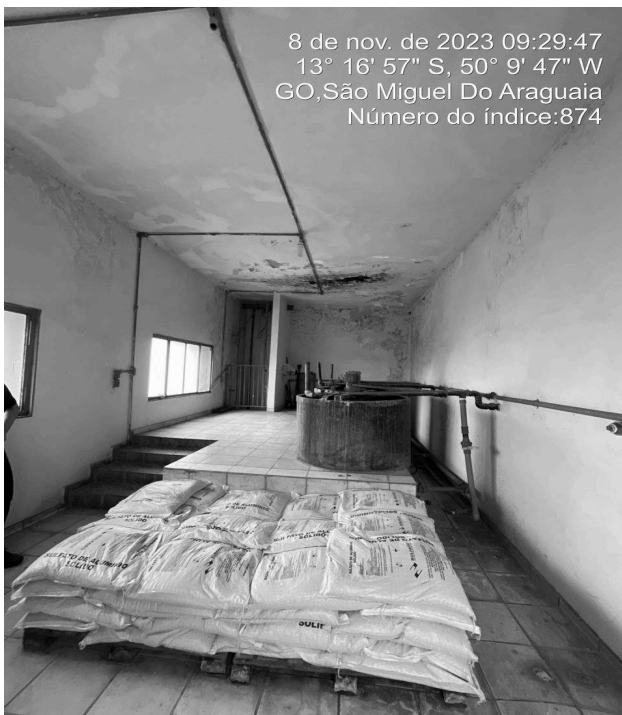
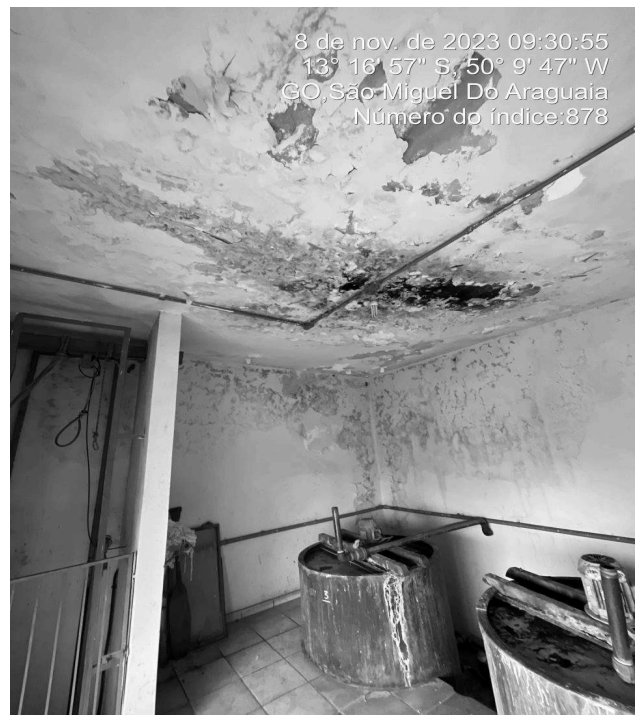
Foto 9 - ETA/Produtos químicos, casa de química: infiltração, perda de revestimento e pintura desgastada.

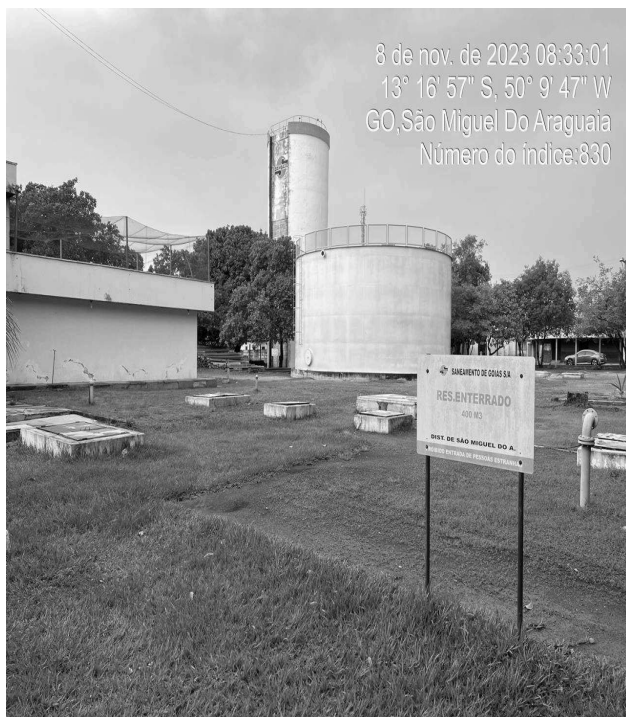
Foto 11 - REL/ETA: pintura desgastada.

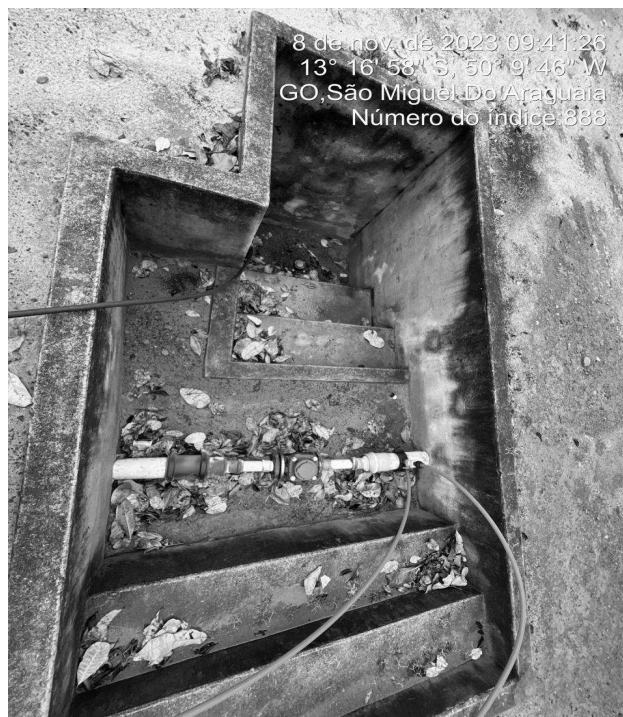
Foto 12 - REL/ETA: caixa de passagem ou inspeção sem tampa ou grade de proteção adequada.

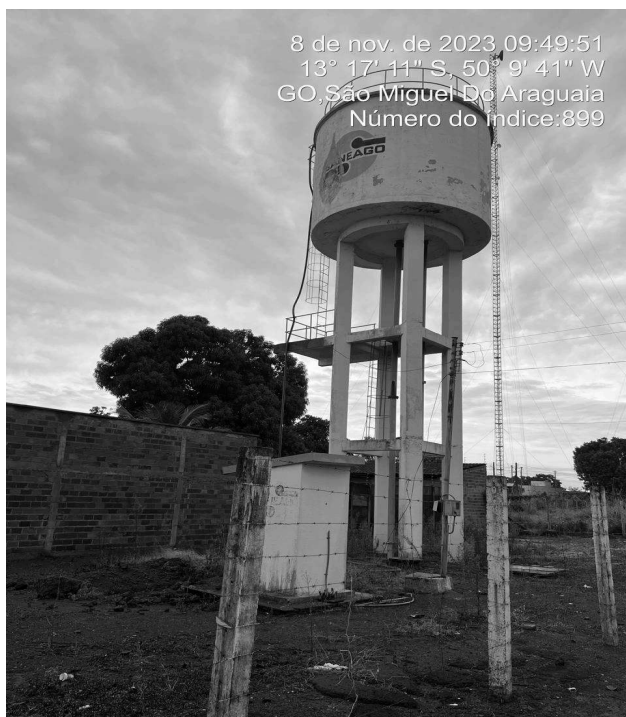
Ferrugem Exposta	Art. 13, inciso XIV	REL/COAB	7	Providenciar a recuperação das instalações do SAA, corrigindo as não conformidades detectadas.	180	Foto 13

Foto 13 - REL/COAB: pintura desgastada e perda de revestimento, com exposição de ferragem.

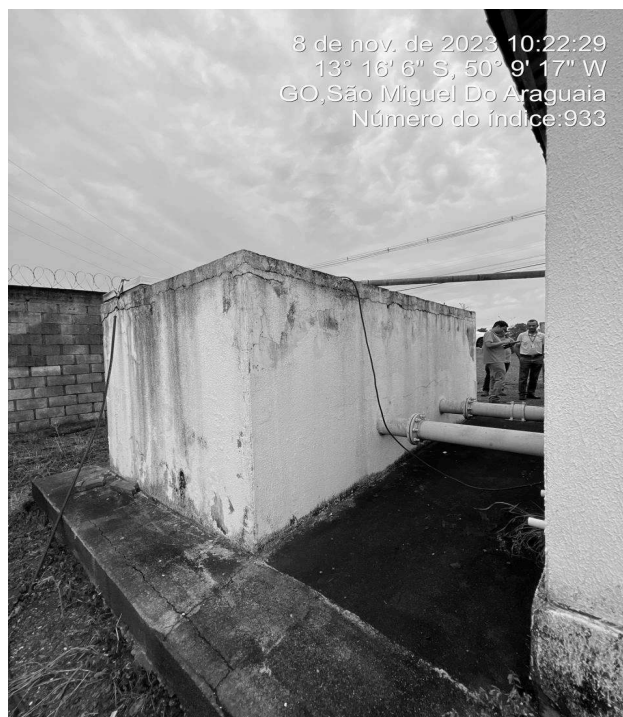
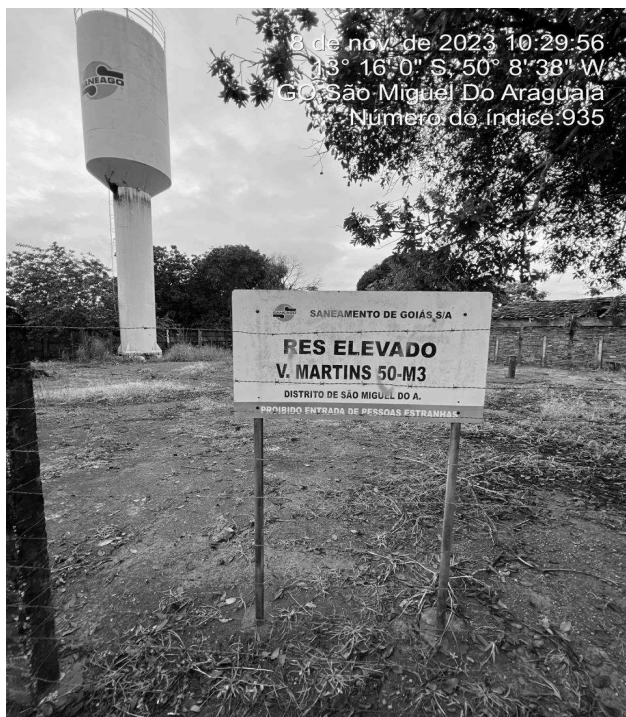
Foto 14 - RAP/REL Booster Vila Martins: pintura desgastada.

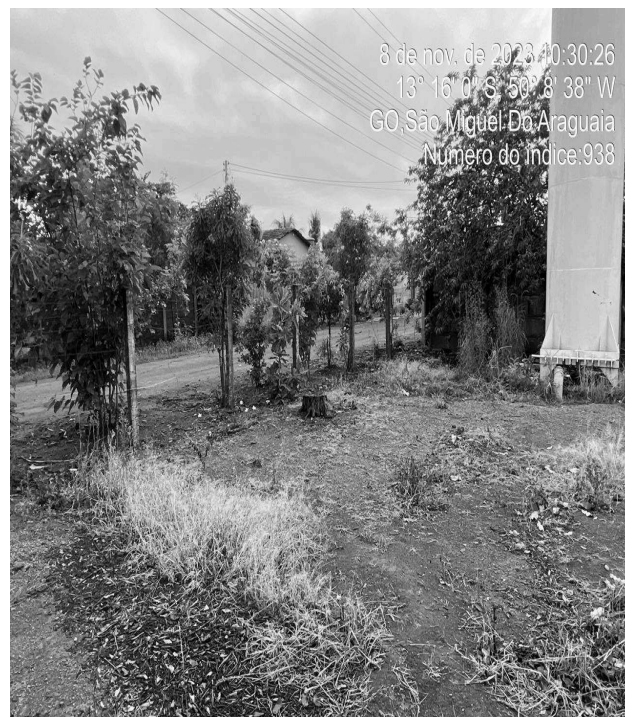
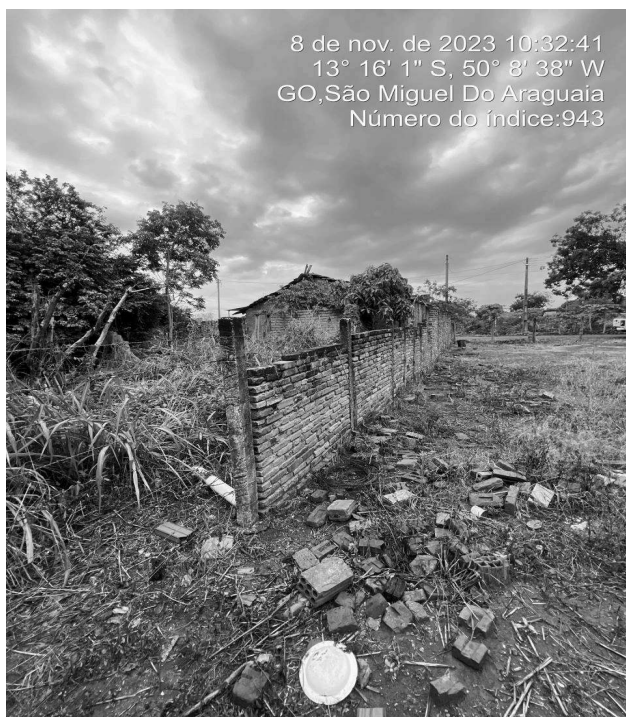
Foto 16 - RAP/REL Booster Vila Martins: cerca e muro de proteção da área danificados.

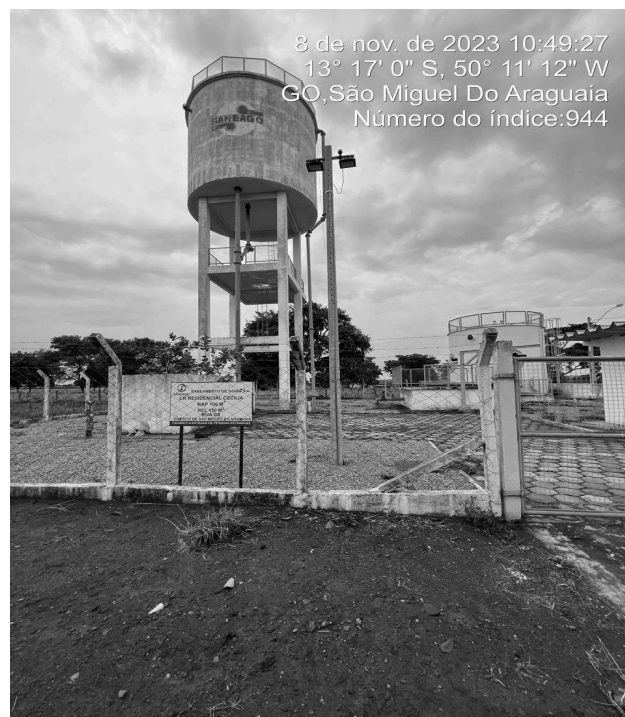
Foto 18 - REL/C.R. Residencial Cecília: pintura desgastada.

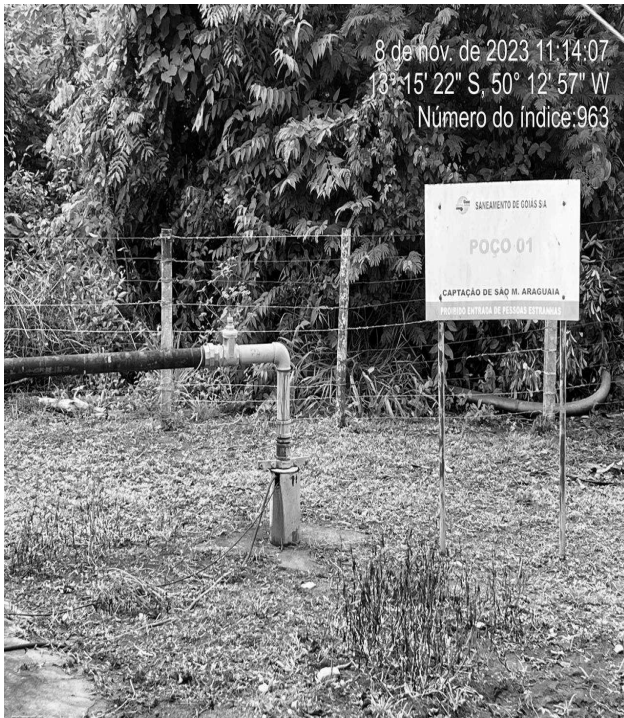
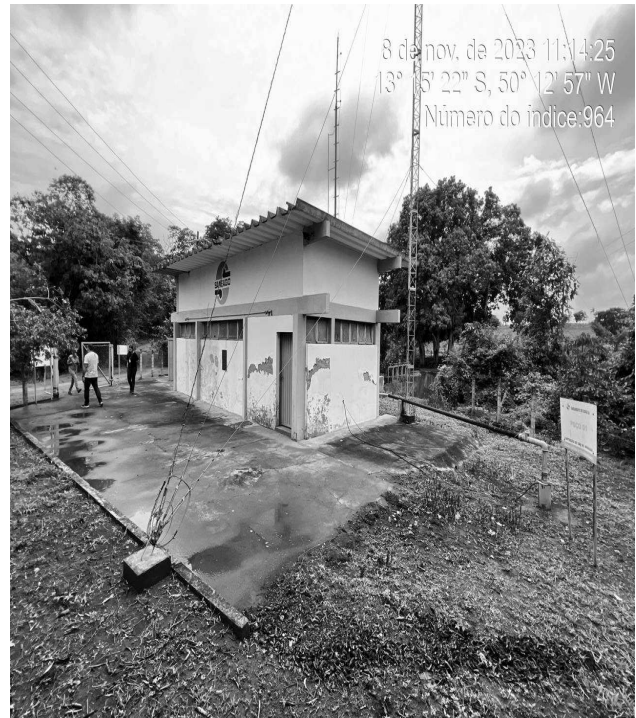
Foto 19 - Captação/EEAB Poço P1: condições de manutenção, conservação e segurança inadequada da área do poço, com fiação exposta.

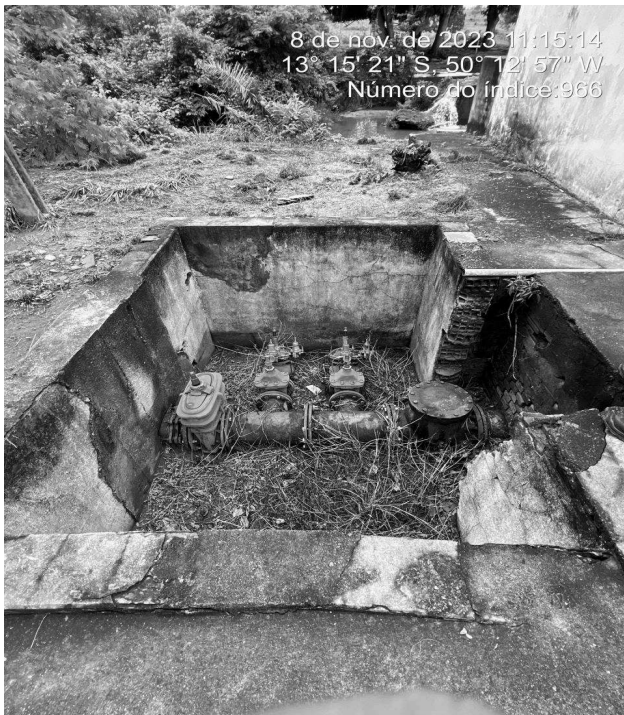
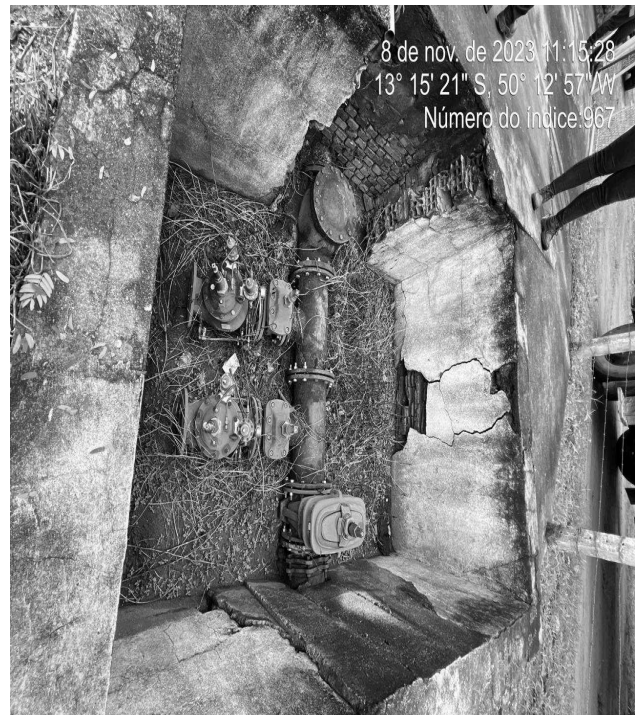
Foto 21 - Captação/EEAB: caixas de passagem ou inspeção sem tampas ou grades de proteção adequadas.
