ESTADO DE GOIÁS
AGÊNCIA GOIANA DE REGULAÇÃO, CONTROLE E FISCALIZAÇÃO DE SERVIÇOS PÚBLICOS
GERÊNCIA DE SANEAMENTO BÁSICO

RELATÓRIO Nº 207 / 2023 AGR/GESB-06090

RELATÓRIO DE FISCALIZAÇÃO

Consta desse relatório os resultados da fiscalização realizada no dia 13 de julho de 2023, no município de **Ceres**, pertencente à Gerência Regional de Serviços (GRS) de **CERES**.

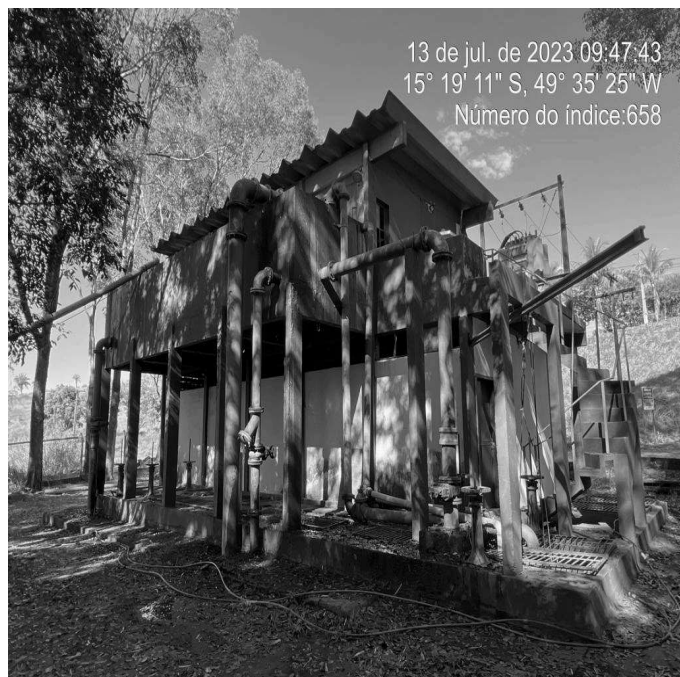
Foto 1 - EEAB/Captação Rio das Almas com pintura da edificação desgastada.

EEAB/Captação Rio das Almas	Pintura da edificação desgastada.	Art. 13, inciso XIV	01	Providenciar a recuperação das instalações do SAA, corrigindo as patologias detectadas.	180	Foto 01
	Abrigo do quadro de comando sem aviso de perigo de risco.	Art. 11, inciso III	02	Providenciar sinalização de advertência na área de risco.	30	Foto 02
ETA	Macromedidor de água bruta danificado.	Art. 12, inciso XVIII	03	Providenciar o reparo ou a substituição do macro medidor de água bruta.	90	-
	Infiltração na parte externa dos floculadores, decantadores e filtros.	Art. 13, inciso XIV	01	Providenciar a recuperação das instalações do SAA, corrigindo as patologias detectadas.	180	Foto 03
EEAT/ETA	Pintura desgastada e infiltração na edificação ocasionada pelo Reservatório Enterrado.	Art. 13, inciso XIV	01	Providenciar a recuperação das instalações do SAA, corrigindo as patologias detectadas.	180	Foto 05
EEAT/Aldeia do Vale, Sorriso I e Cruzeiro	Abrigo do quadro de comando sem aviso de perigo de risco.	Art. 11, inciso III	02	Providenciar sinalização de advertência na área de risco.	30	Foto 06

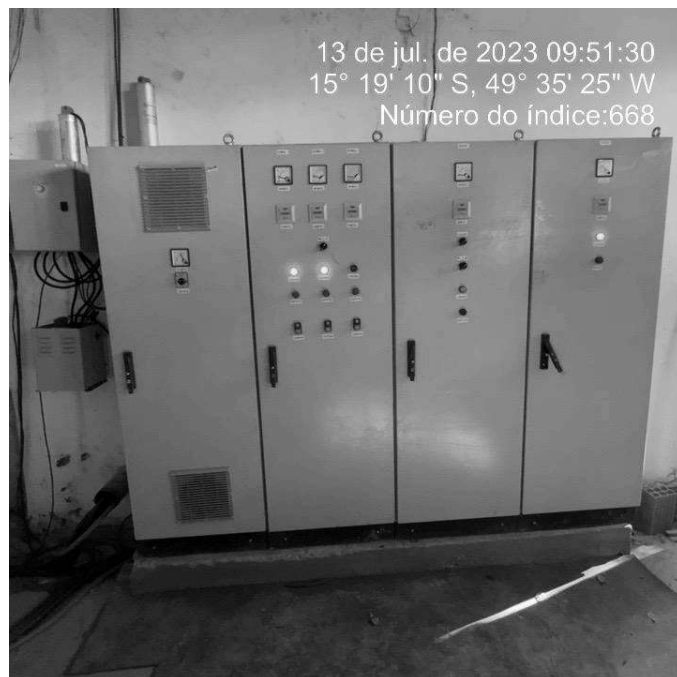
Foto 2 - EEAB/Captação Rio das Almas com quadro de comando sem aviso de perigo de risco.

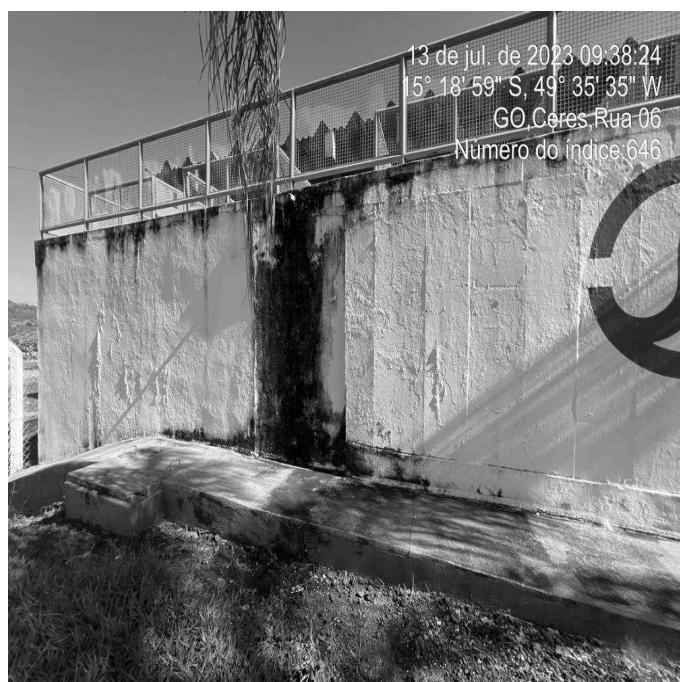
Foto 3 - ETA/infiltração na parte externa dos floculadores, decantadores e filtros.

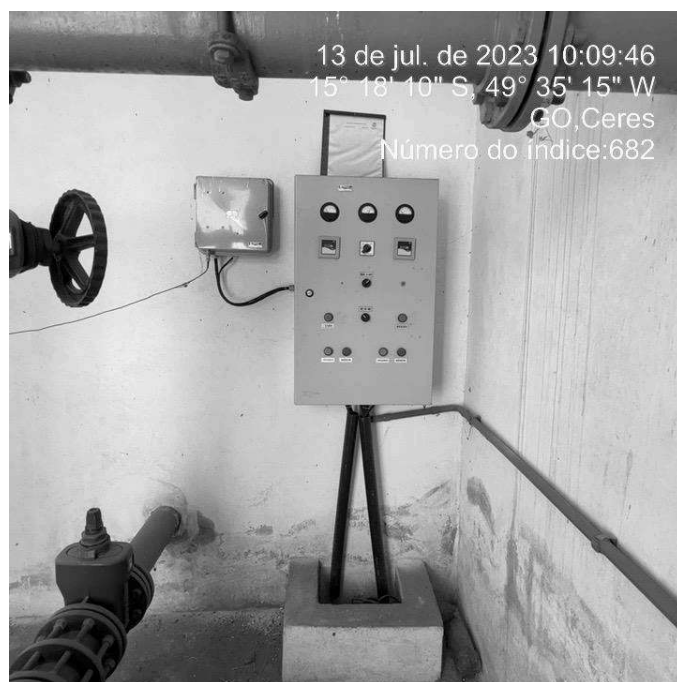
Foto 4 - EEAT Cruzeiro abrigo do quadro de comando sem aviso de perigo de risco.

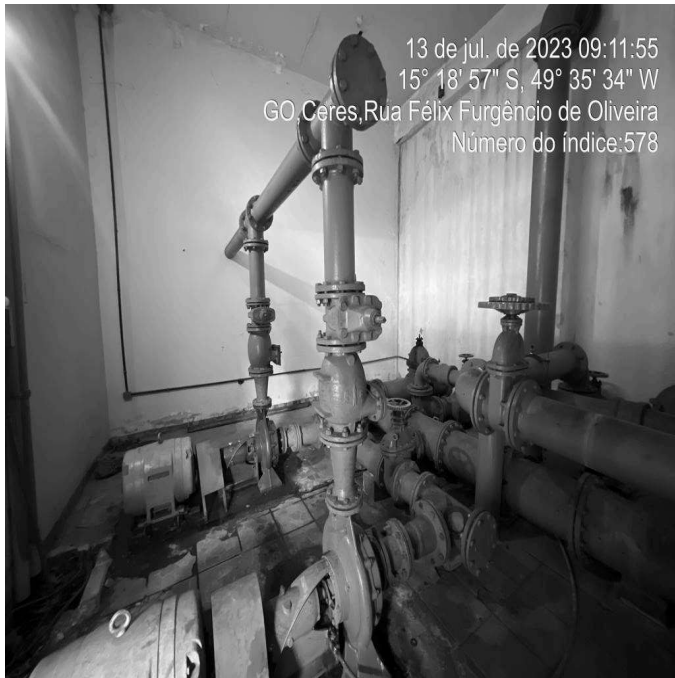
Foto 5 - EEAT ETA com pintura desgastada e infiltração na edificação ocasionada pelo RSE.

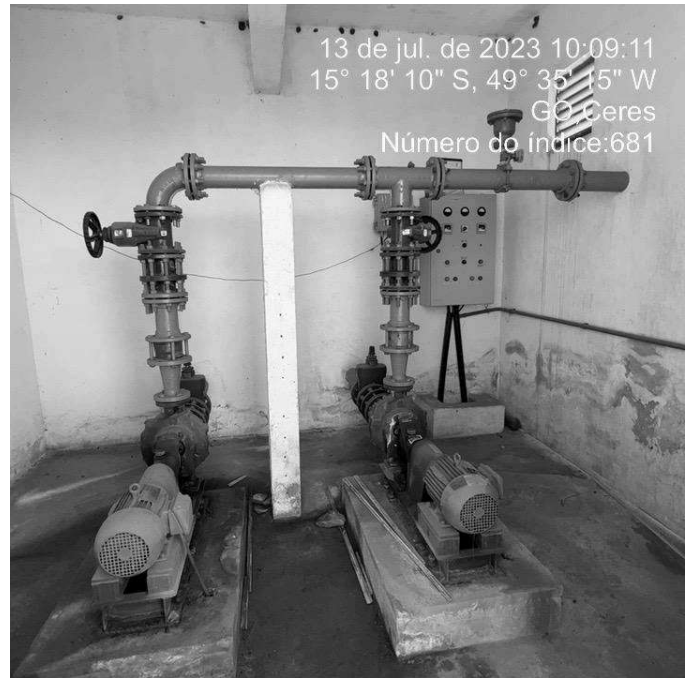
Foto 6 - EEAT Aldeia do Vale abrigo do quadro de comando sem aviso de perigo de risco.

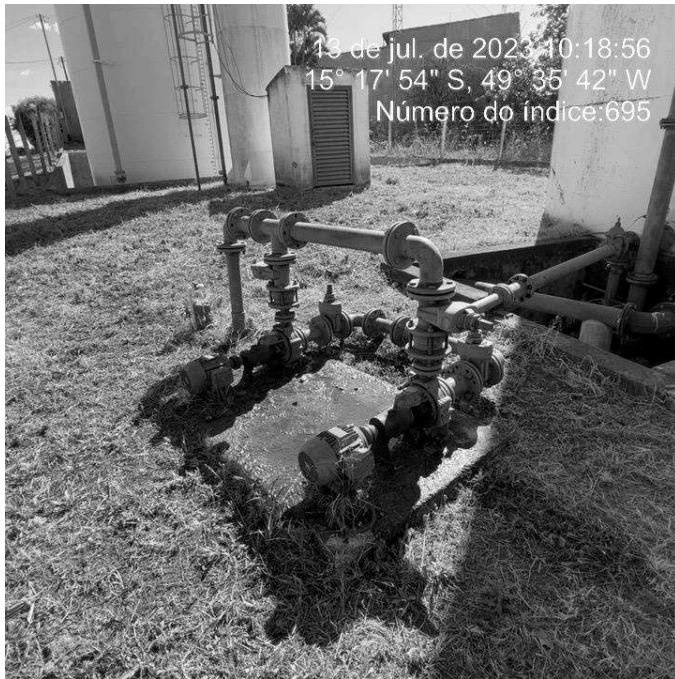
Foto 7 - EEAT/C.R. Petrópolis com presença de vazamento.

EEAT/C.R. Petrópolis	Presença de vazamento.	Art. 13, inciso XIV	01	Providenciar a recuperação das instalações do SAA, corrigindo as patologias detectadas.	180	Foto 07
Booster: Petrópolis, Bouganville e Tropical	Abrigo do quadro de comando sem aviso de perigo de risco.	Art. 11, inciso III	02	Providenciar sinalização de advertência na área de risco.	30	Foto 08
EEAT/Sorriso II	Ausência de grade de proteção ou tampa nas caixas de passagem.	Art. 13, inciso XIV	04	Instalar proteção adequada (tampa ou grade) nas caixas de passagem.	90	Foto 09
RAP 150 m ³ concreto Sorriso	Pintura desgastada.	Art. 13, inciso XIV	01	Providenciar a recuperação das instalações do SAA, corrigindo as patologias detectadas.	180	Foto 10
	Ausência de guarda corpos na escada de acesso ao topo do reservatório.	Art. 13, inciso XIV	05	Providenciar a instalação de guarda corpos na escada.	180	Foto 11
RAP 150 m ³ metálico Sorriso I	Pintura desgastada.	Art. 13, inciso XIV	01	Providenciar a recuperação das instalações do SAA, corrigindo as patologias detectadas.	180	Foto 12

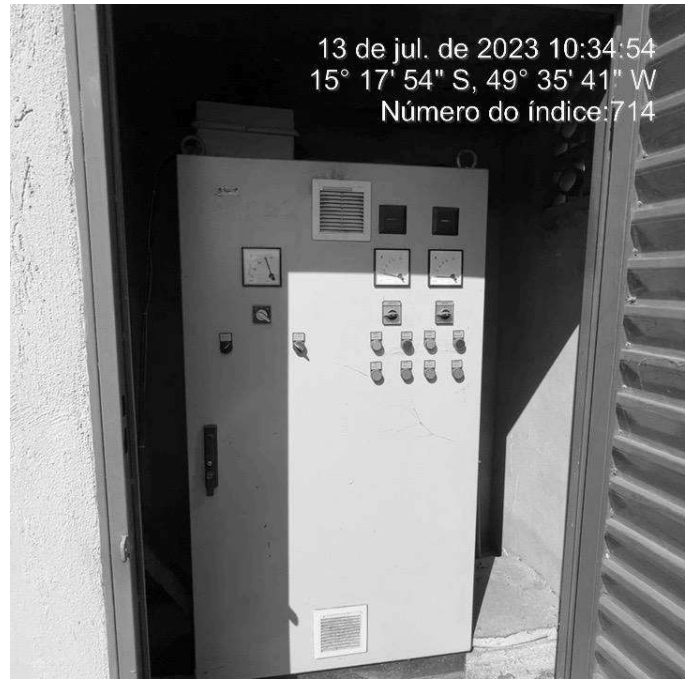
Foto 8 - Booster Petrópolis, Bouganville e Tropical com quadro de comando sem aviso de perigo de risco.

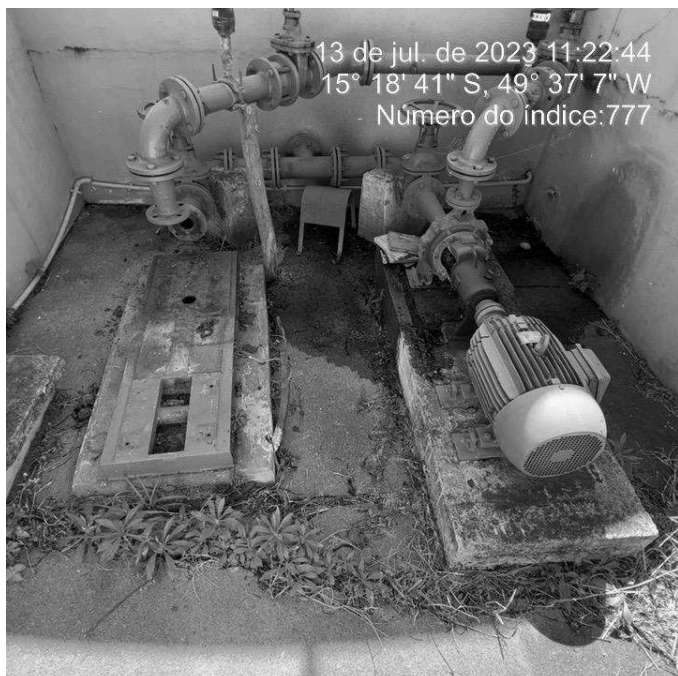
Foto 9 - Ausência de grade de proteção ou tampa nas caixas de passagem na EEAT/Sorriso II.

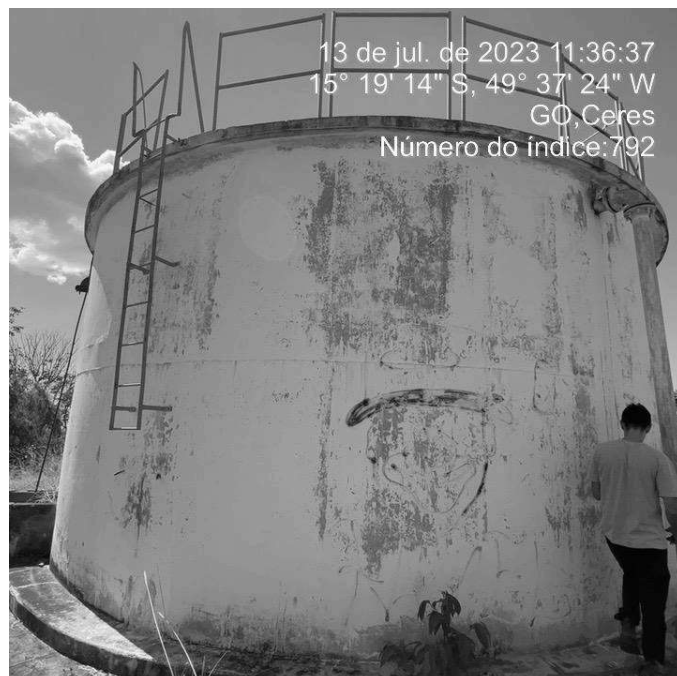
Fotos 10 - RAP 150 m³ concreto Sorriso II: ausência de guarda corpos na escada de acesso ao topo do reservatório.

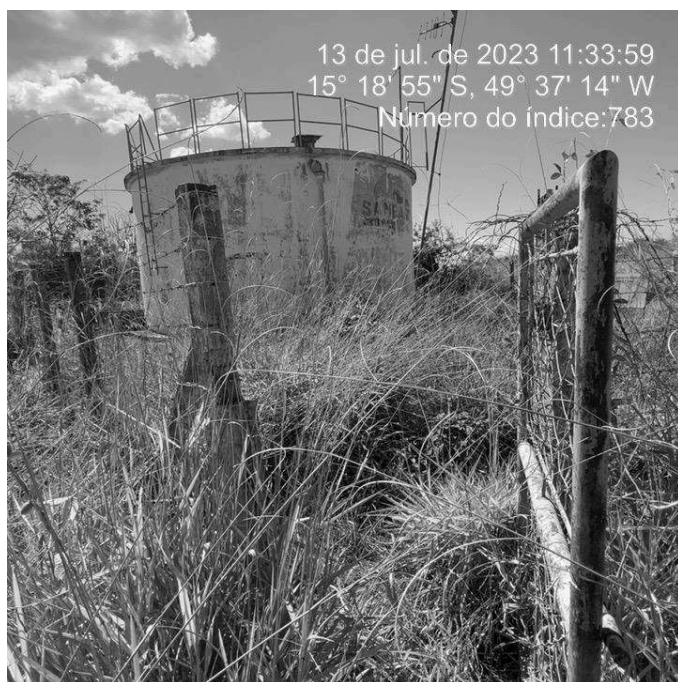
Foto 11 - RAP 150 m³ metálico Sorriso II com pintura desgastada.

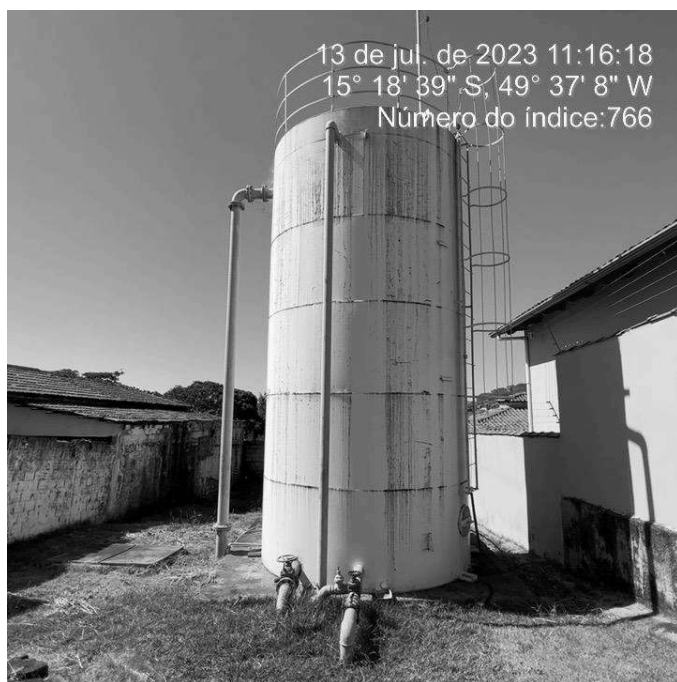
Foto 12 - RAP 150 m³ metálico Sorriso I com pintura desgasta.

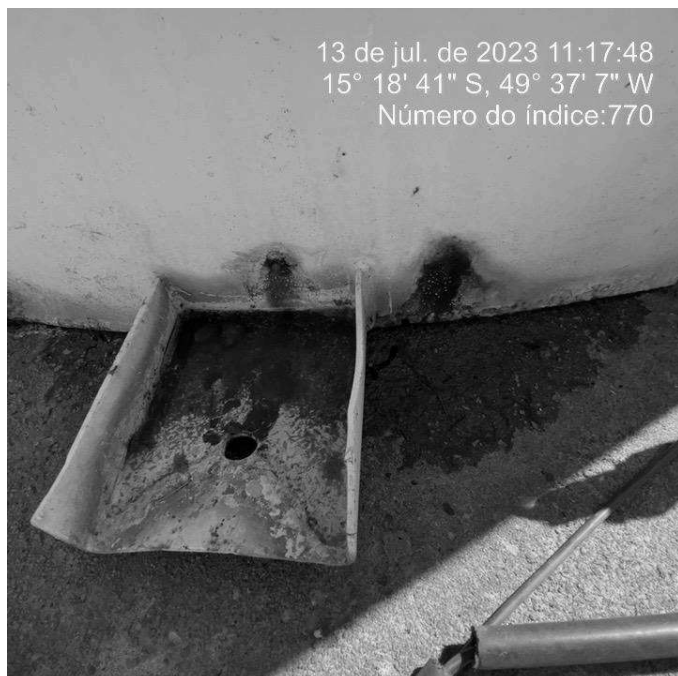
Foto 13 - RAP 150 m³ metálico Sorriso I com vazamento na base do RAP.

Vazamento na base do RAP.	Art. 13, inciso XIV	01	Providenciar a recuperação das instalações do SAA, corrigindo as patologias detectadas.	180	Foto 13
RAP 100 m ³ Metálico Tropical I e II	Pintura desgastada.	Art. 13, inciso XIV	01	Providenciar a recuperação das instalações do SAA, corrigindo as patologias detectadas.	180	Foto 14
	Tampa do reservatório corroída.	Art. 13, inciso XIV	01	Providenciar a recuperação das instalações do SAA, corrigindo as patologias detectadas.	180	-
	Ausência de grade de proteção ou tampa nas caixas de passagem.	Art. 13, inciso XIV	04	Instalar proteção adequada (tampa ou grade) nas caixas de passagem.	90	Foto 16
REL 100 m ³ , REL 50 m ³ e REL 50 m ³ , metálicos Bouganville I e II	Pintura desgastada.	Art. 13, inciso XIV	01	Providenciar a recuperação das instalações do SAA, corrigindo as patologias detectadas.	180	Fotos 17, 18 e 19
RAP 200 m ³ Metálico CR Petrópolis	Pintura desgastada.	Art. 13, inciso XIV	01	Providenciar a recuperação das instalações do SAA, corrigindo as patologias detectadas.	180	Foto 20

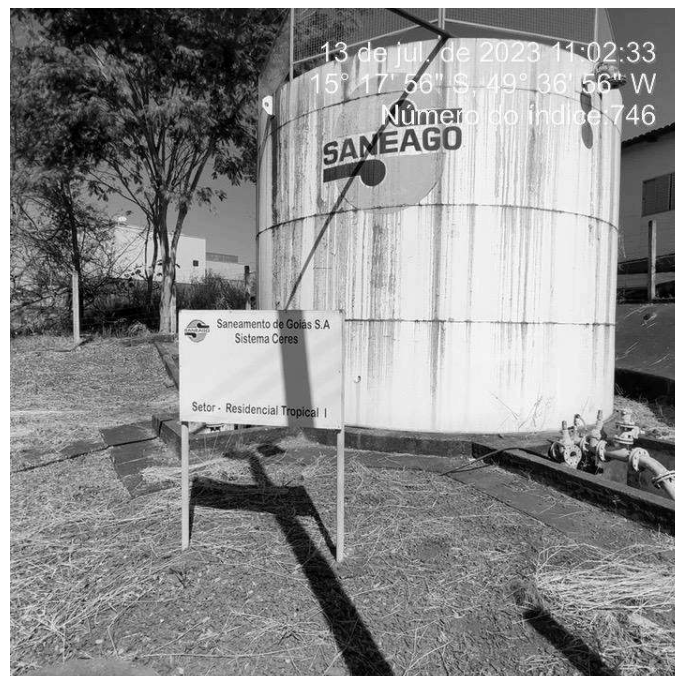
Foto 14 - RAP 100 m³ Metálico Tropical I com pintura desgastada.

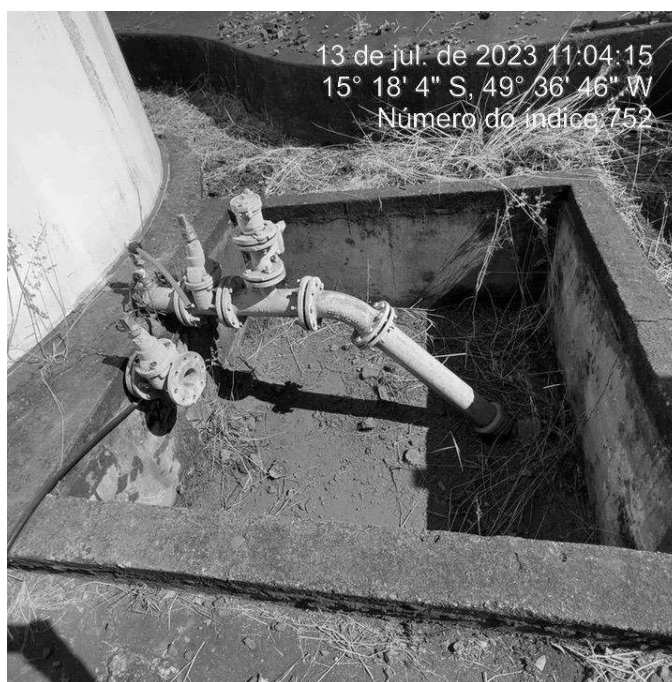
Foto 16 - RAP 100 m³ metálico Tropical II com caixas de passagem sem tampas ou grade de proteção.

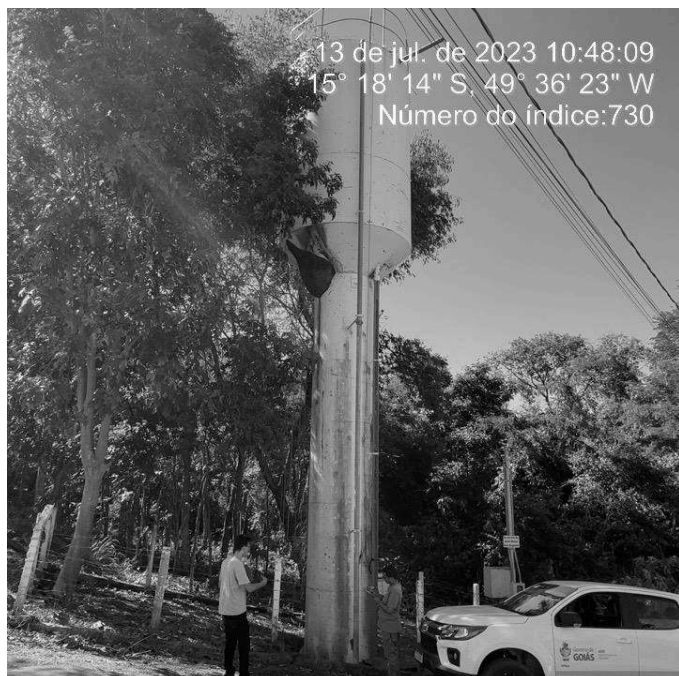
Foto 17 - REL 50 m³ metálico Bouganville I com pintura desgastada.

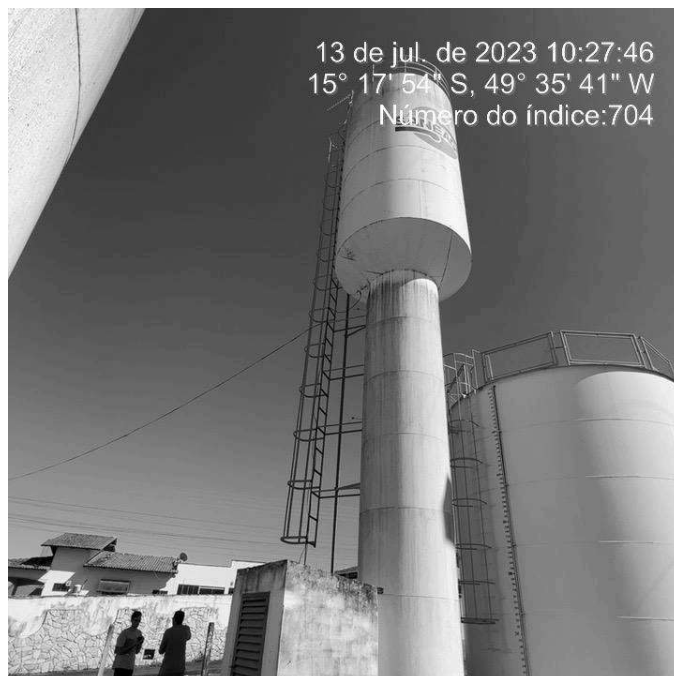
Foto 18 - REL 50 m³ metálico, Bouganville II com pintura desgastada.

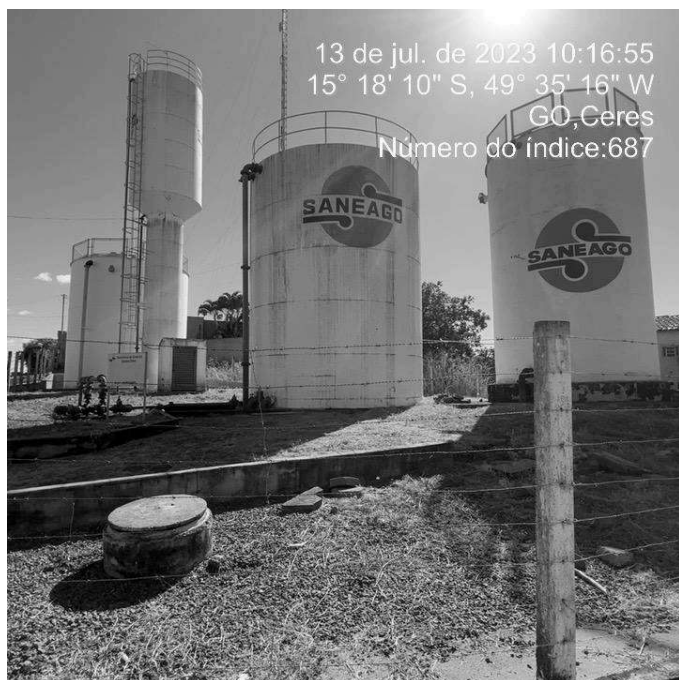
Foto 19 - REL 100 m³ metálico Bouganville II com pintura desgastada.

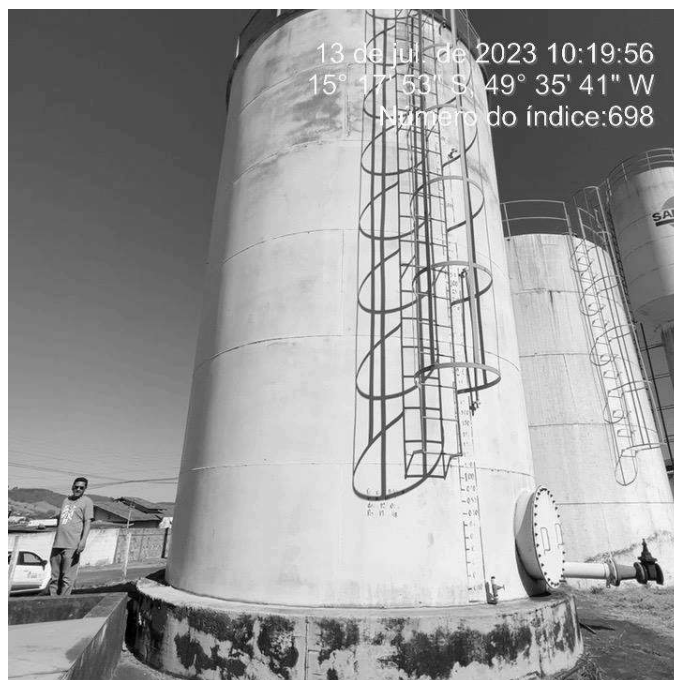
Foto 20 - RAP 200 m³ Metálico C.R. Petrópolis com pintura desgastada.

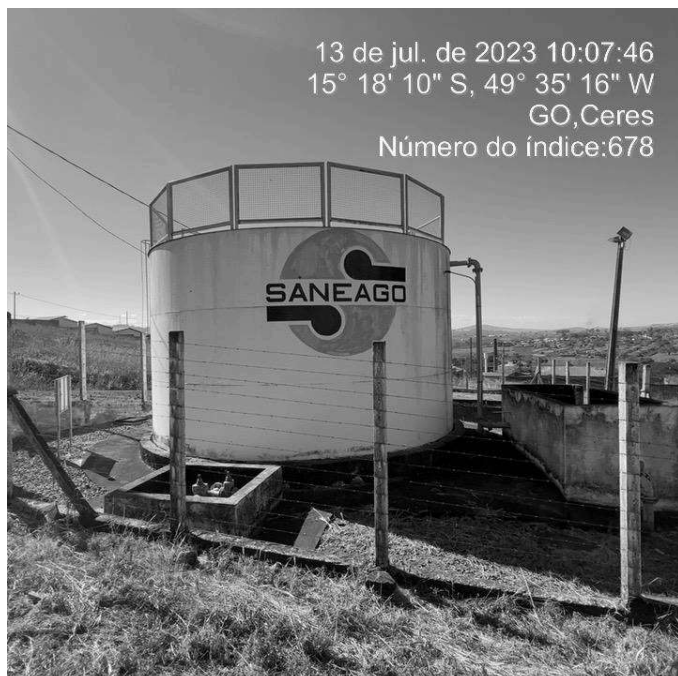
Foto 21 - RAP 100 m³ Aldeia do Vale/metálico: Ausência de grade de proteção ou tampa nas caixas de passagem.

RAP 100 m ³ Aldeia do Vale/metálico.	Ausência de grade de proteção ou tampa nas	Art. 13, inciso XIV	04	Instalar proteção adequada (tampa ou grade) nas caixas de passagem.	90	Foto 21 e 22

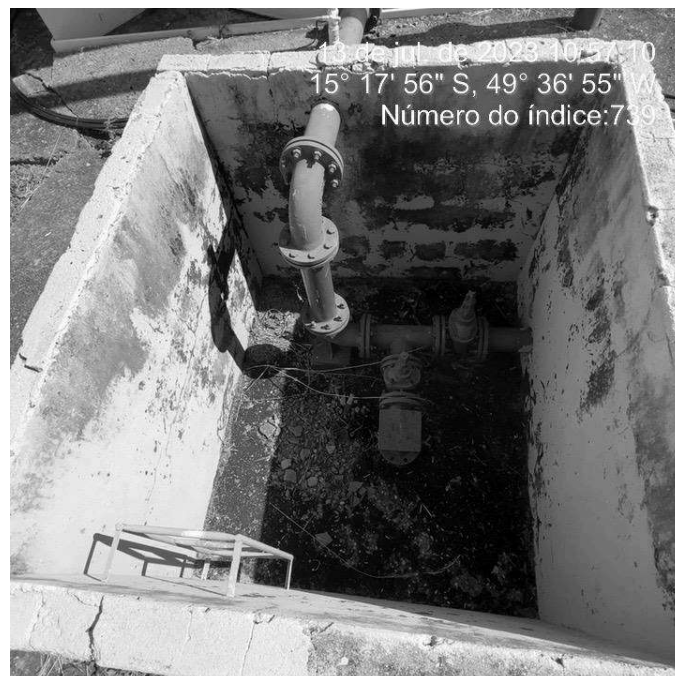
Foto 22 - REL 200 m³/ Sara Ribeiro/concreto: Ausência de grade de proteção ou tampa nas caixas de passagem.

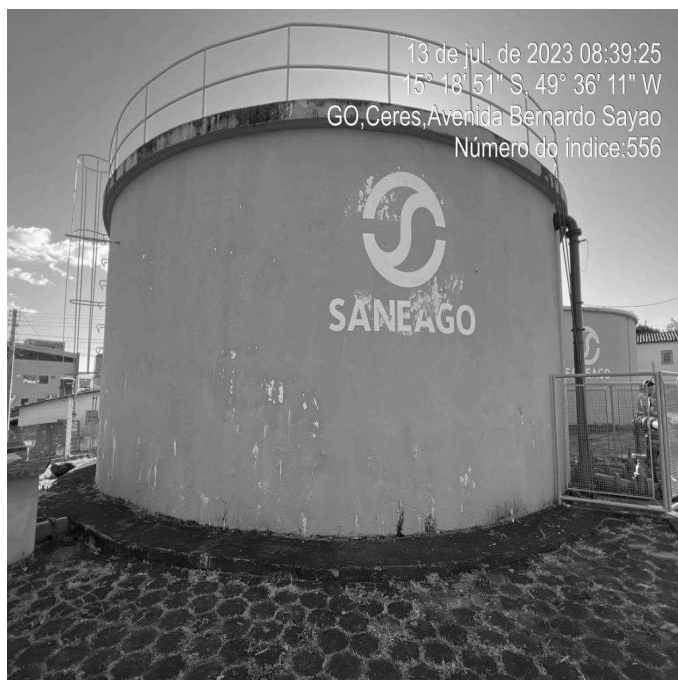
Foto 23 - RAP 500 m³ Concreto CR Cruzeiro com pintura desgastada.

REL 200 m ³ / Sara Ribeiro/concreto.	caixas de passagem.					
RAP 500 m ³ Concreto CR Cruzeiro	Infiltração e pintura desgastada.	Art. 13, inciso XIV	01	Providenciar a recuperação das instalações do SAA, corrigindo as patologias detectadas.	180	Fotos 23 e 24

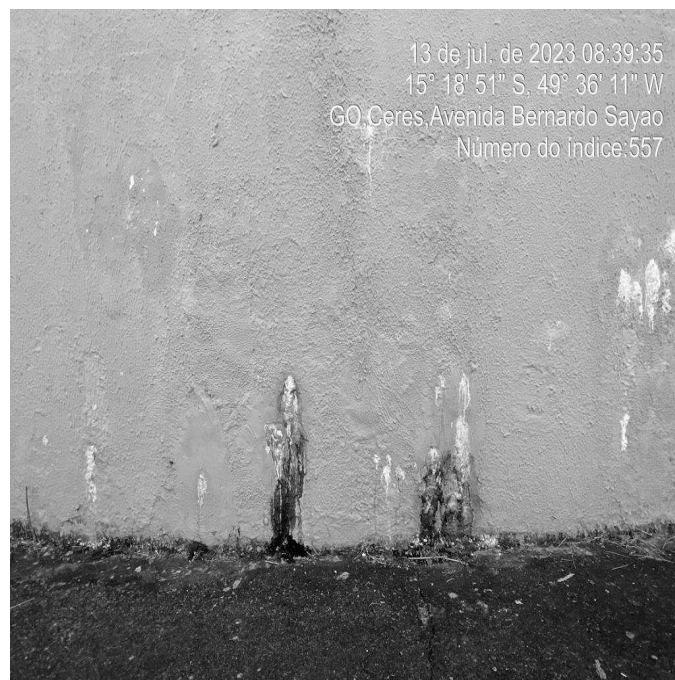
Foto 24 - RAP 500 m³ Concreto CR Cruzeiro com infiltrações.
