ESTADO DE GOIÁS
AGÊNCIA GOIANA DE REGULAÇÃO, CONTROLE E FISCALIZAÇÃO DE SERVIÇOS PÚBLICOS
GERÊNCIA DE SANEAMENTO BÁSICO**RELATÓRIO Nº 208 / 2023 AGR/GESB-06090****RELATÓRIO DE FISCALIZAÇÃO****1. APRESENTAÇÃO**

Consta desse relatório os resultados da fiscalização realizada nos dias 12 e 13 de dezembro de 2023, no município de **Morrinhos**, pertencente à Gerência Regional de Serviços (GRS) de **MORRINHOS**.

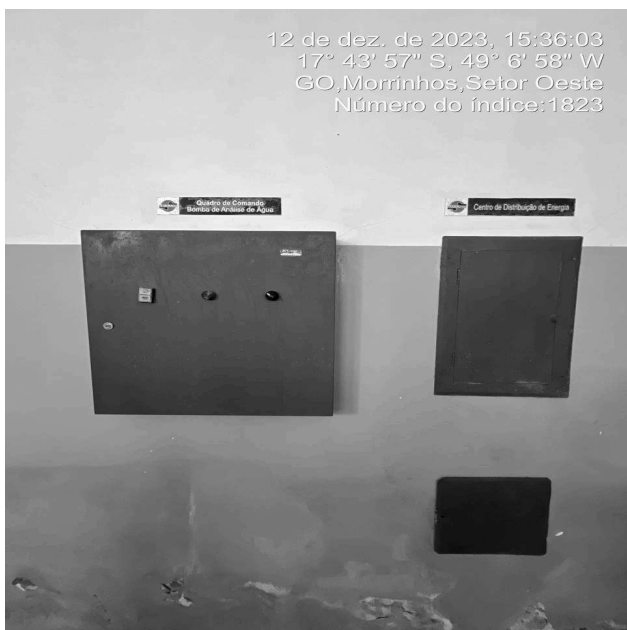
Foto 1 - EEAT/C.R Distrito, quadro de comando sem aviso de perigo nas áreas de risco.

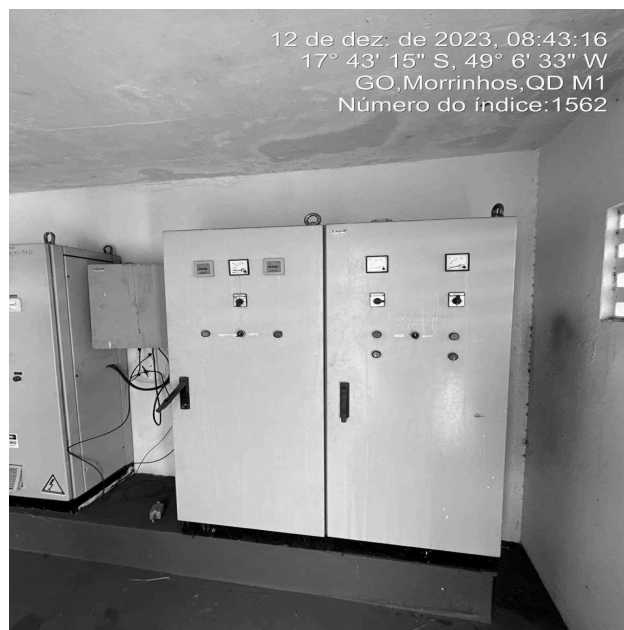
Foto 2 - EEAT/Booster Jd. Romano, quadro de comando sem aviso de perigo nas áreas de risco.

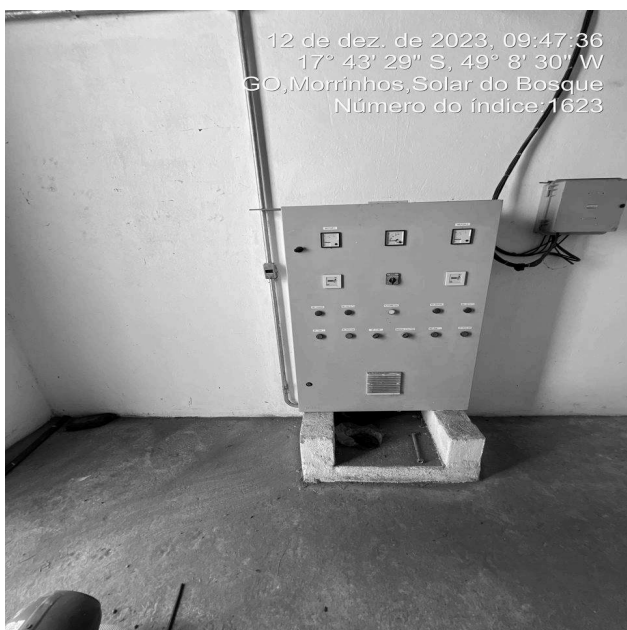
Foto 3 - EEAT/C.R. Sudoeste, quadro de comando sem aviso de perigo nas áreas de risco.

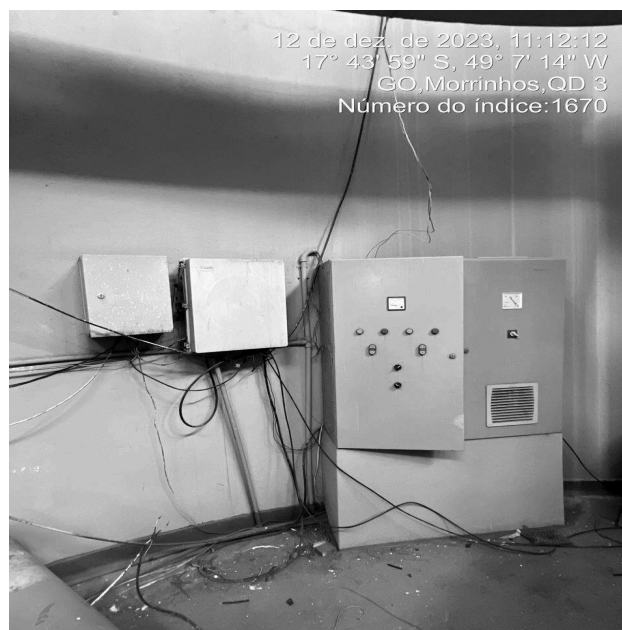
Foto 4 - EEAT/C.R. Setor Aeroporto, quadro de comando sem aviso de perigo nas áreas de risco.

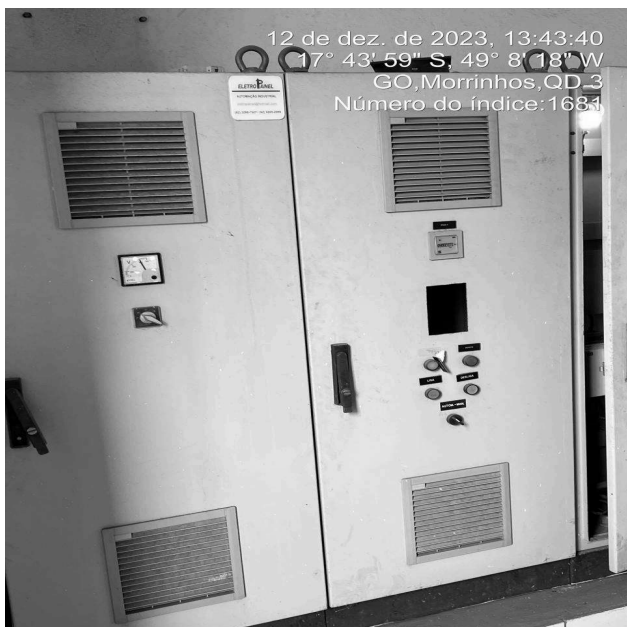
Foto 5 - EEAB/Cx. de reunião Jd. Palmares, quadro de comando sem aviso de perigo nas áreas de risco.

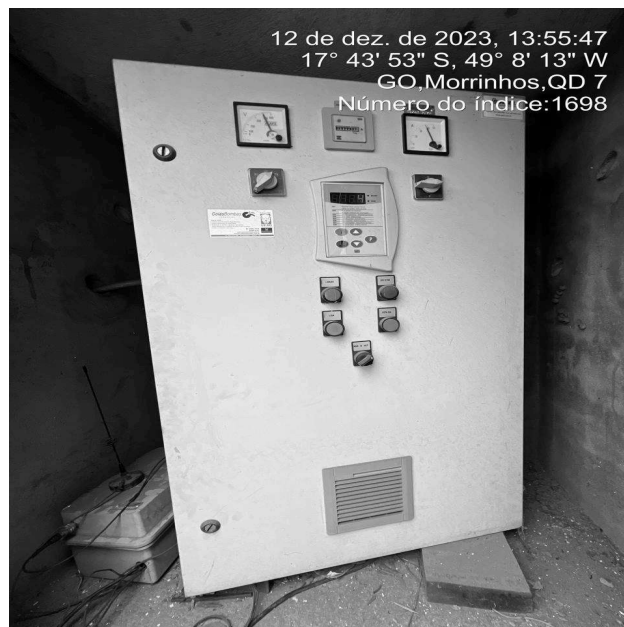
Foto 6 - Poço P2 e P3/Quadro de comando sem aviso de perigo nas áreas de risco.

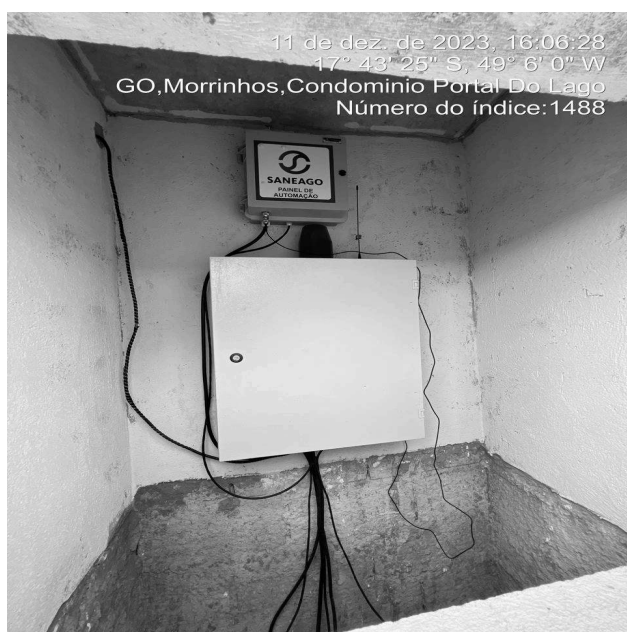
Foto 7 - REL/Portal do Lago, quadro de comando sem aviso de perigo nas áreas de risco.

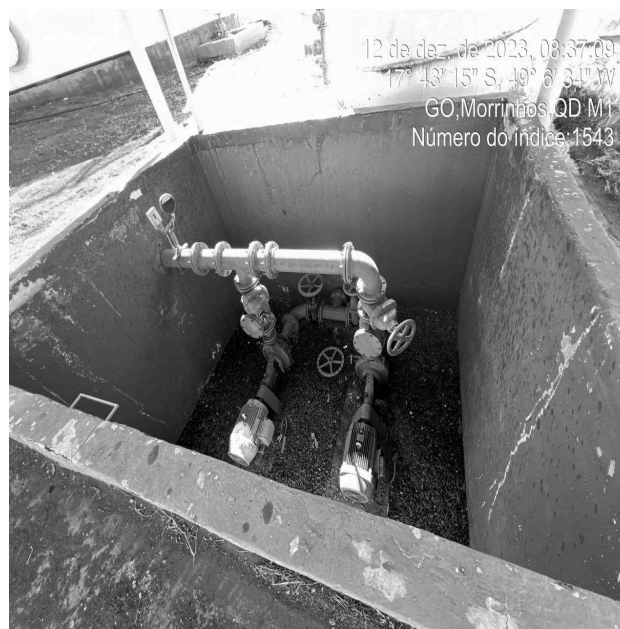
Foto 8 - Booster/Jd. Romano, caixas de passagem ou inspeção sem tampas ou grades de proteção adequadas.

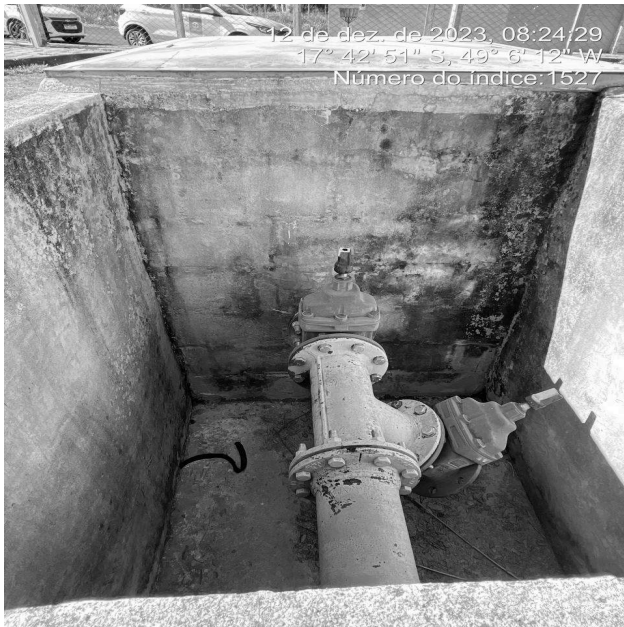
Foto 9 - Setor Sol Nascente, caixas de passagem ou inspeção sem tampas ou grades de proteção adequadas.

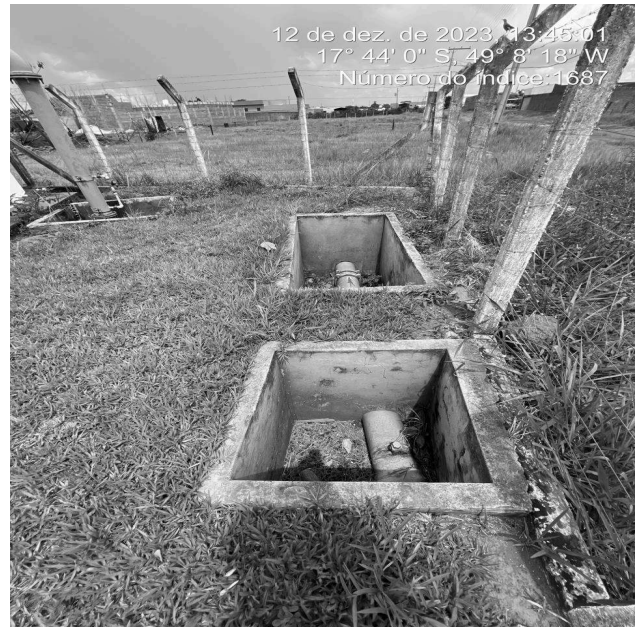
Foto 10 - REL/Monte Verde caixas de passagem ou inspeção sem tampas ou grades de proteção adequadas.

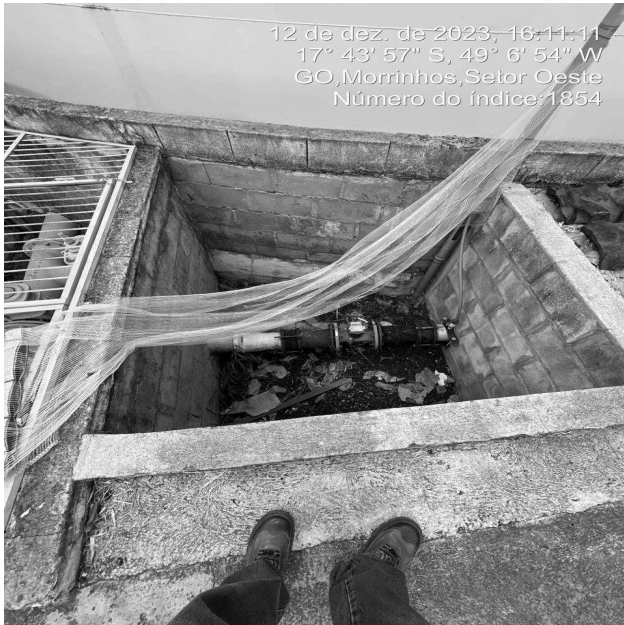
Foto 11 - C.R./Distrito, caixas de passagem ou inspeção sem tampas ou grades de proteção adequadas.

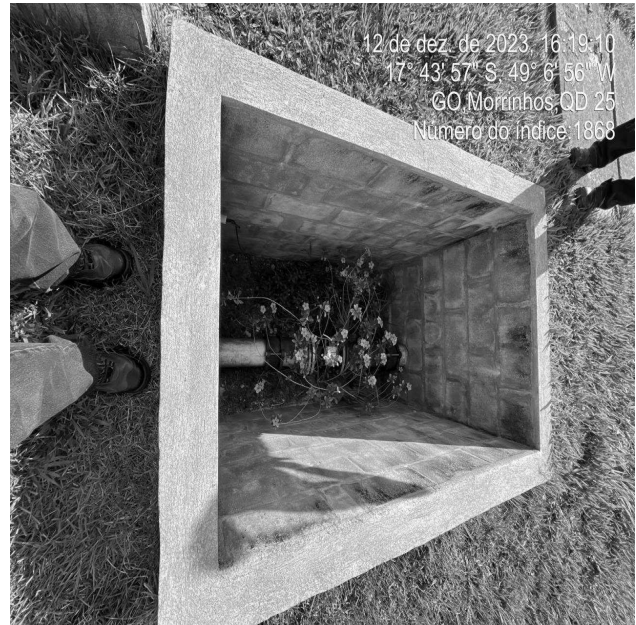
Foto 12 - C.R./Setor Aeroporto, caixas de passagem ou inspeção sem tampas ou grades de proteção adequadas.

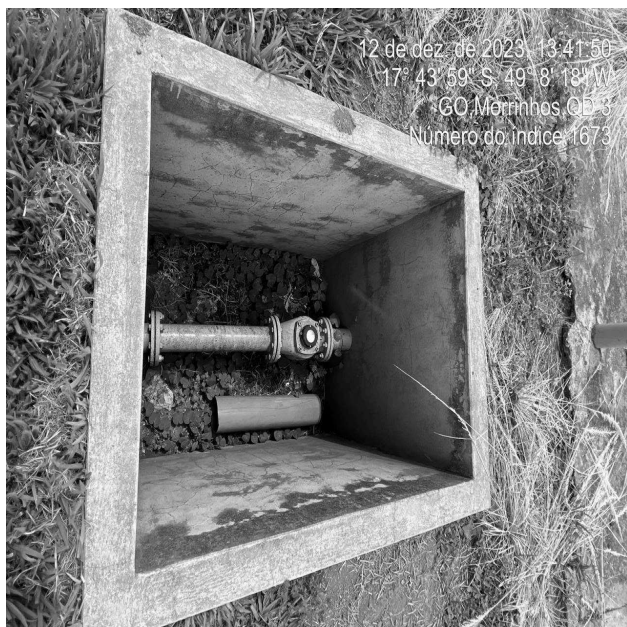
Foto 13 - Jardim Palmares, caixas de passagem ou inspeção sem tampas ou grades de proteção adequadas.

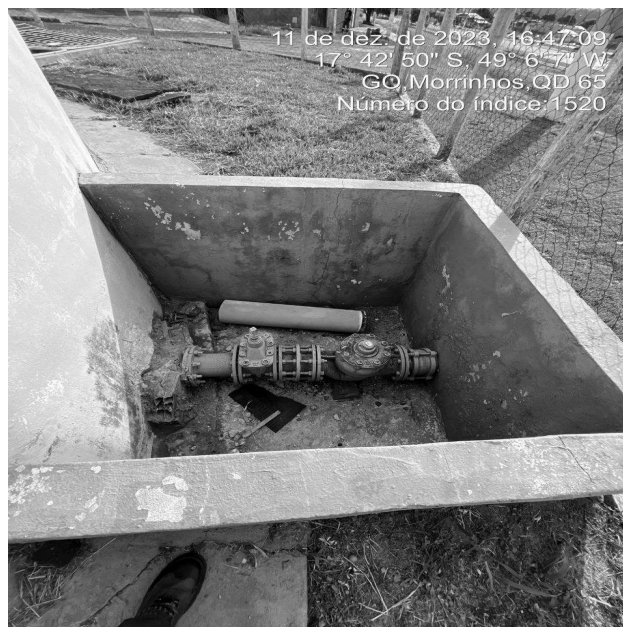
Foto 14 - C.R./Jd. Romano, caixas de passagem ou inspeção sem tampas ou grades de proteção adequadas.

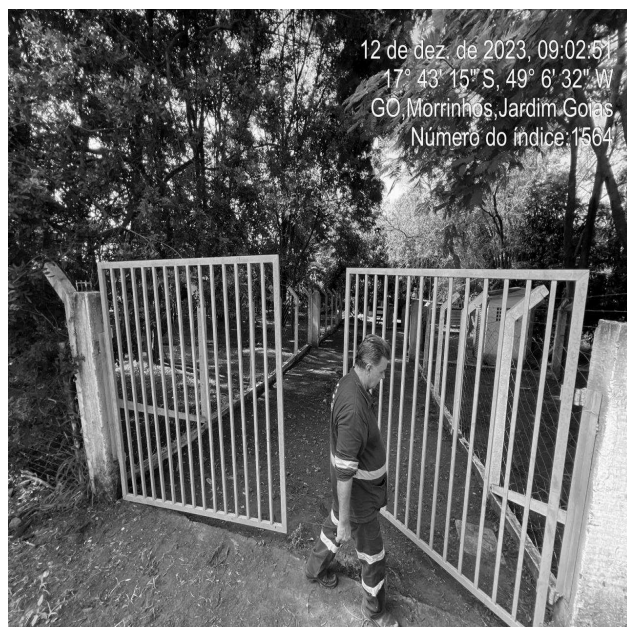
Foto 15 - Poço da represa sem identificação.

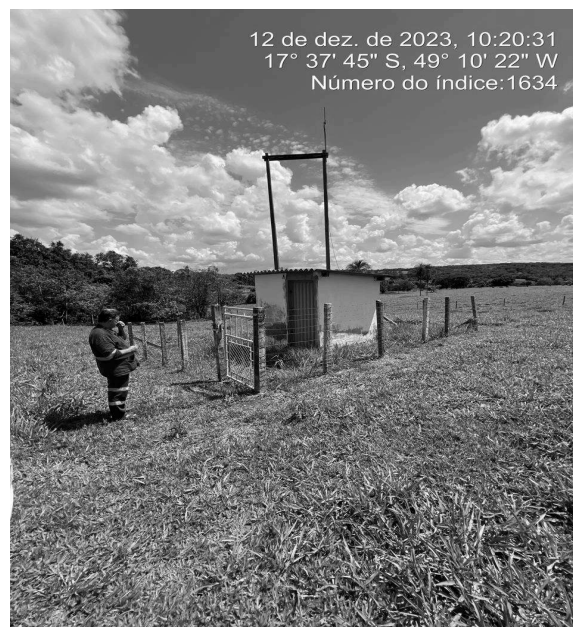
Foto 16 - Poço Rancho Alegre sem identificação.

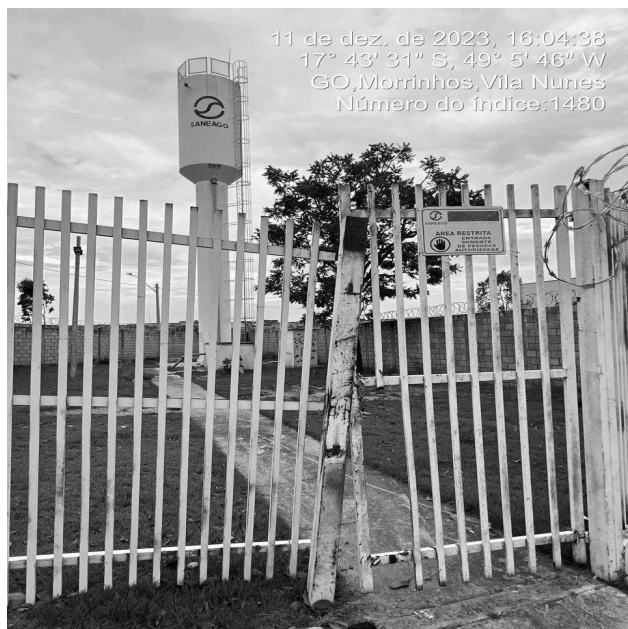
Foto 17 - REL/Portal do Lago sem identificação.

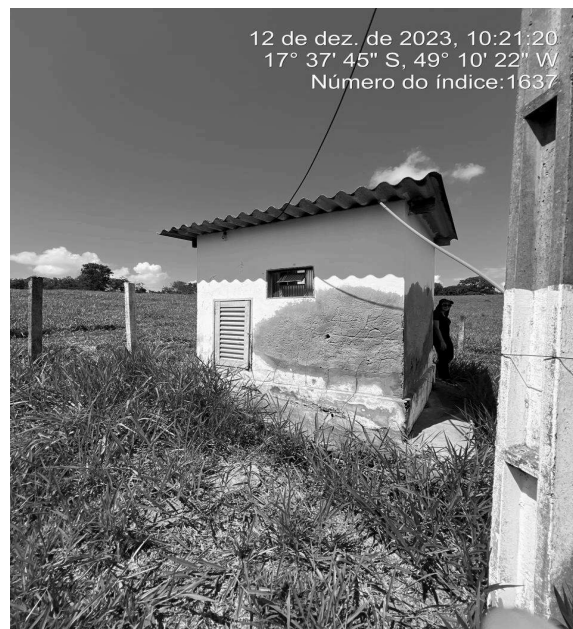
Perda de revestimento e pintura desgastada.	Art. 13, inciso XIV	Poço da represa. Poço Rancho Alegre. REL/Portal do Lago. REL/Valéria Reis (abrigo Macromedidor)	04	Providenciar a recuperação das instalações do SAA, corrigindo às não conformidades detectadas.	180	Fotos 18 a 22, e 25
Escada de acesso ao topo sem guarda corpos na parte inferior.	Art. 13, inciso XIV	ETA/REL lavagem de filtros. RAP/C.R. Jd. Romano	05	Providenciar guarda corpos nas unidades do SAA, onde for necessário.	180	Fotos 23 e 24
Vazamento na tubulação	Art. 13, inciso XIV	REL/Valéria Reis	06	Providenciar a recuperação das instalações do SAA, corrigindo às não conformidades detectadas.	30	Foto 26
Corrosão e pintura desgastada.	Art. 13, inciso XIV	REL/20 m ³ Subdistrito Rancho Alegre	02	Providenciar a recuperação das unidades do SAA.	180	Foto 27
Pintura desgastada das edificações	Art. 13, inciso XIV	ETA/Morrinhos Convencional unidades em geral	05	Providenciar a recuperação das instalações do SAA, corrigindo às não conformidades detectadas.	180	Fotos 28 e 29

Foto 18 - Poço Rancho Alegre, pintura do abrigo do quadro de comando danificada.

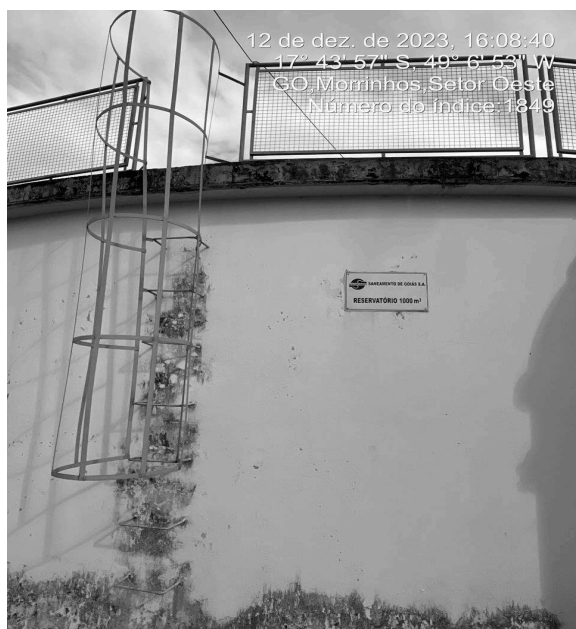
Foto 19 - RAP/Distrito com pintura desgastada.

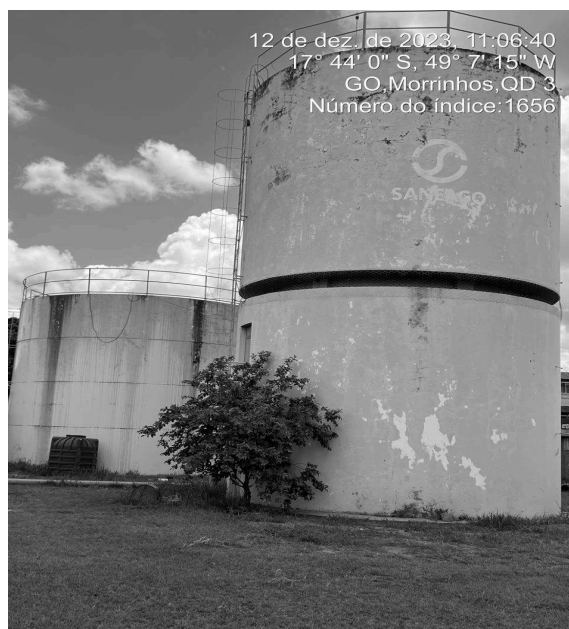
Foto 20 - RAP e REL/C.R. St. Aeroporto, pintura desgastada.

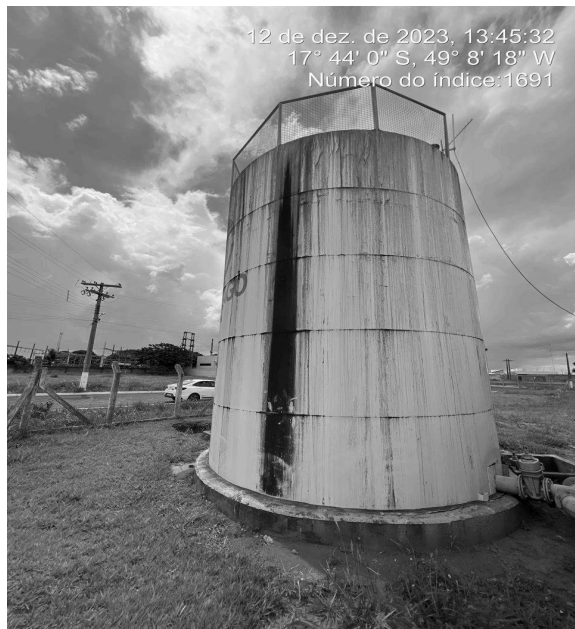
Foto 21 - RAP/Caixa de Reunião Jd. Palmares, pintura desgastada.

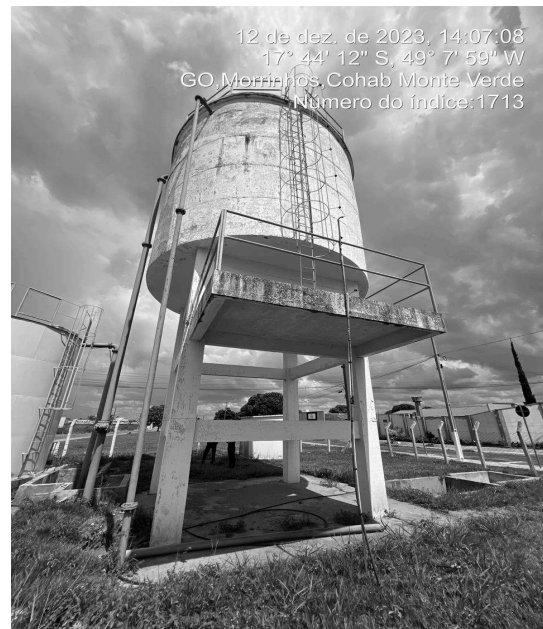
Foto 22 - REL/Monte Verde, pintura desgastada.

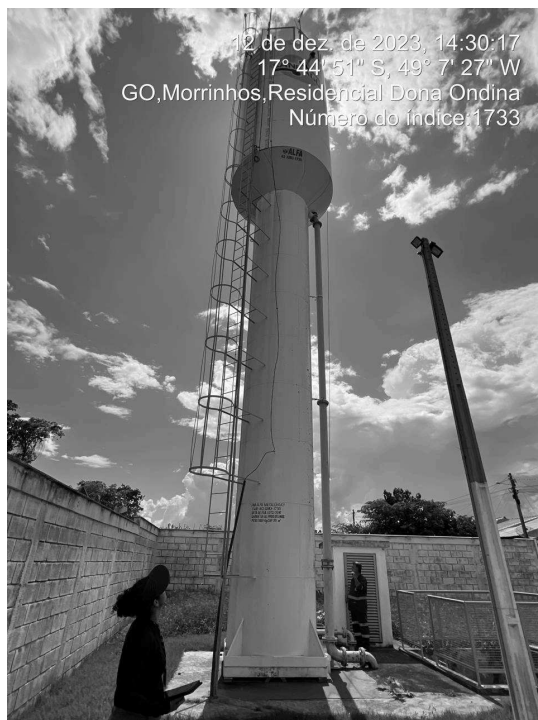
Foto 23 - ETA/REL lavagem de filtros, falta guarda corpo na escada, parte inferior.

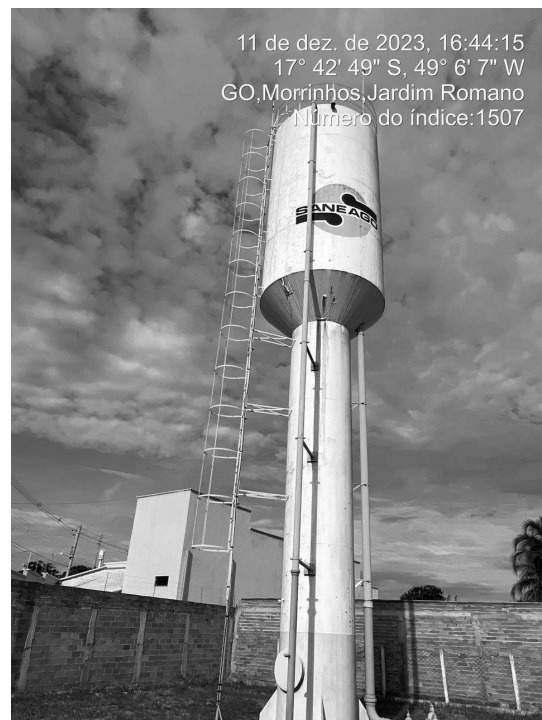
Foto 24 - REL/C.R. Jardim Romano, falta guarda corpo na escada, parte inferior.

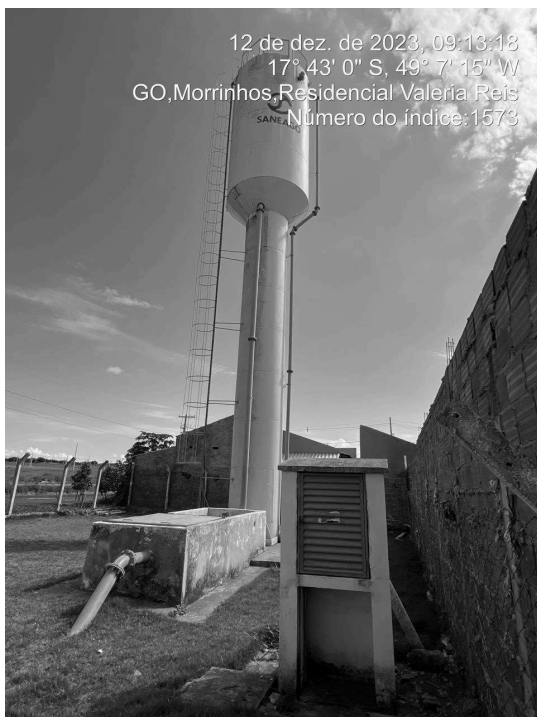
Foto 25 - REL/Valéria Reis, abrigo do macro medidor com pintura desgastada.

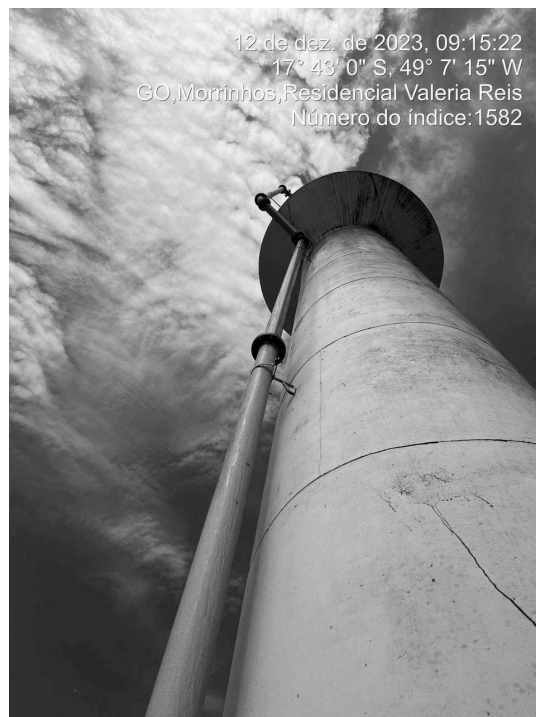
Foto 26 - REL/Valéria Reis, com vazamento no tubo/cano de entrada de água.

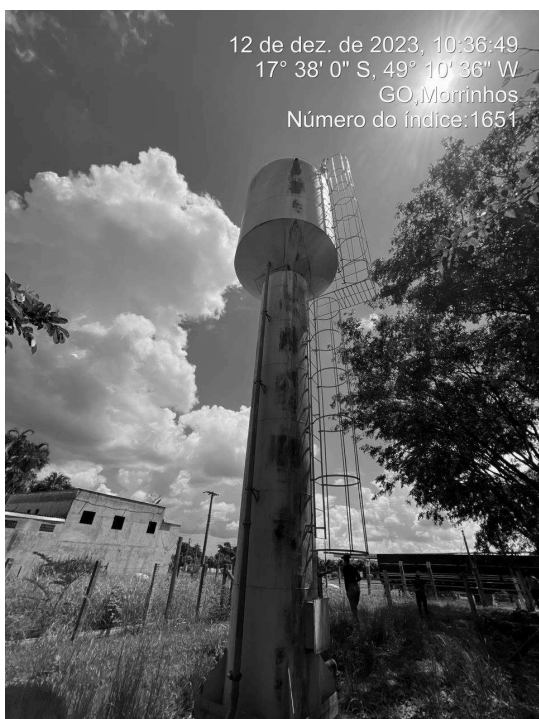
Foto 27 - REL/20 m³ Subdistrito Rancho Alegre, corrosão e pintura desgastada.

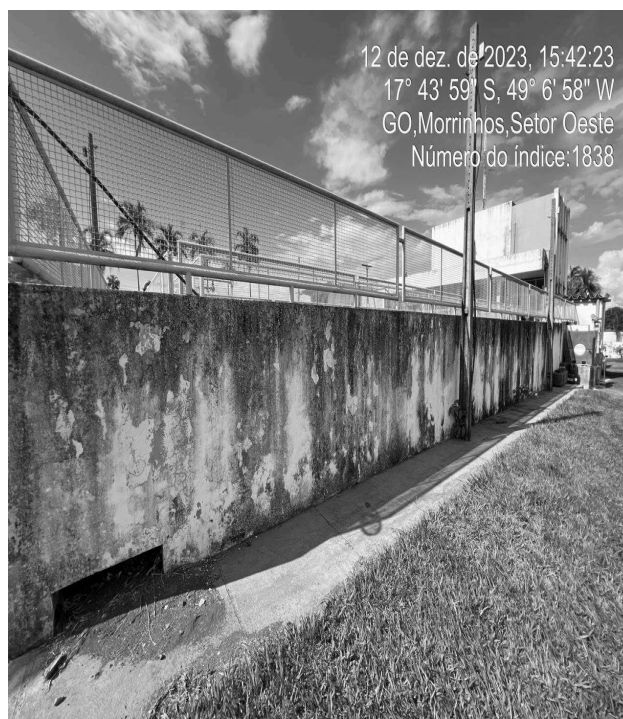
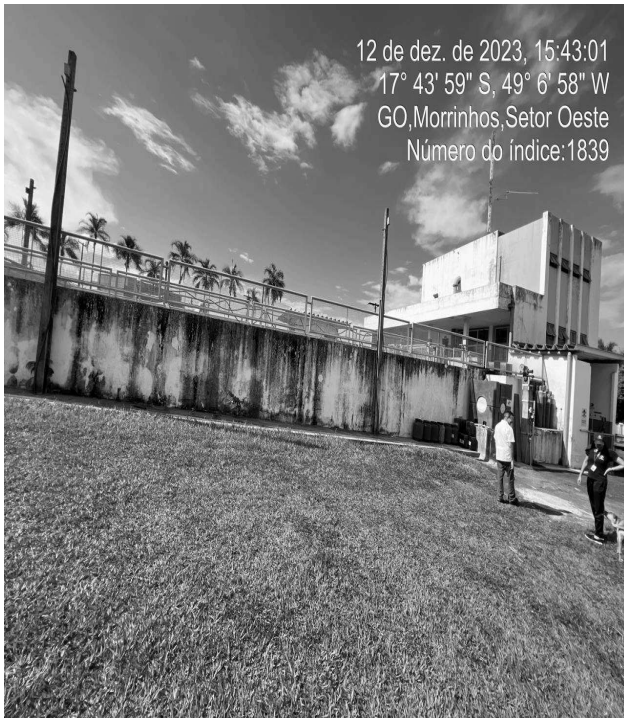
Foto 28 - ETA/Morrinhos Convencional unidades em geral, pintura desgastada.

Foto 29 - ETA/Morrinhos Conventional unidades em geral, pintura desgastada.

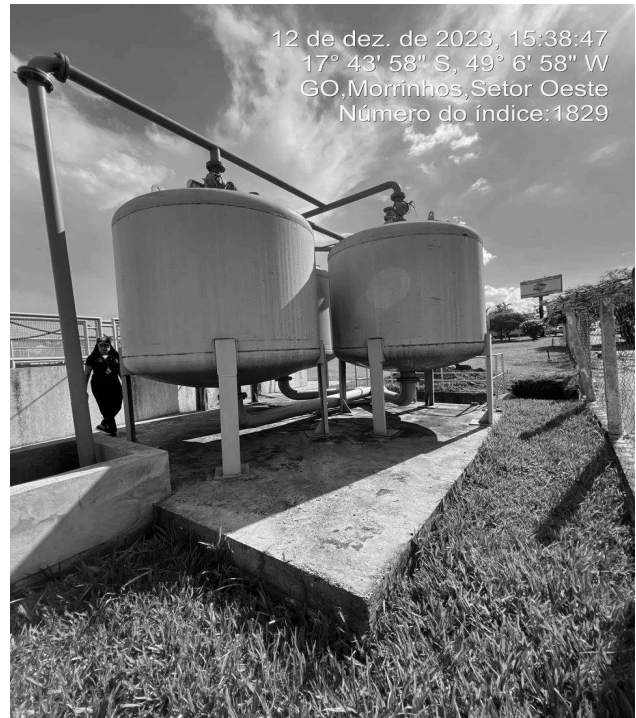
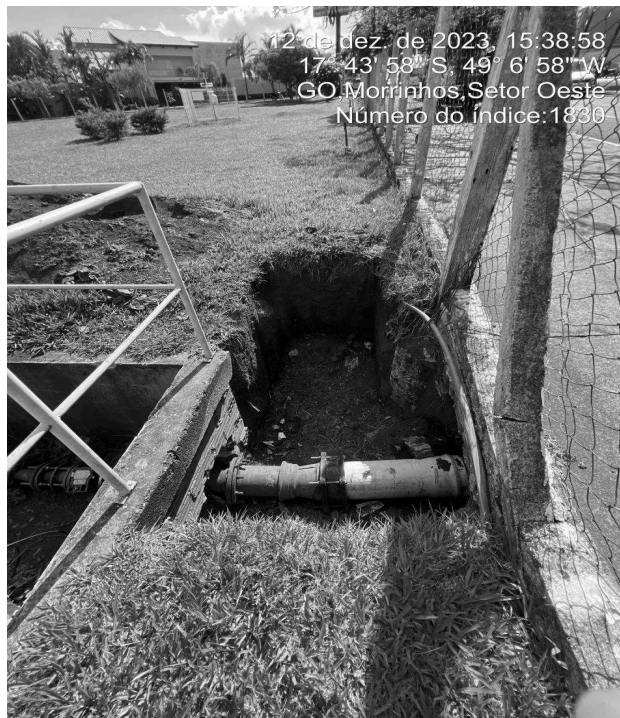
Foto 30 - ETA/Compacta,

Escavação sem proteção.	Art. 13, inciso XIV	ETA/Compacta	06	Providenciar a recuperação das instalações do SAA, corrigindo às não conformidades detectadas.	30	Fotos 30 e 31

Foto 31 - ETA/Compacta, escavação realizada em manutenção, falta cobrir à escavação, colocando em risco a segurança dos colaboradores.
