ESTADO DE GOIÁS
AGÊNCIA GOIANA DE REGULAÇÃO, CONTROLE E FISCALIZAÇÃO DE SERVIÇOS PÚBLICOS
GERÊNCIA DE SANEAMENTO BÁSICO**RELATÓRIO Nº 79 / 2023 AGR/GESB-06090****RELATÓRIO DE FISCALIZAÇÃO****1. APRESENTAÇÃO**

Consta desse relatório os resultados da fiscalização realizada no dia 13 de julho de 2023, no município de **Morro Agudo de Goiás**, pertencente à Gerência Regional de Serviços (GRS) de **CERES**.

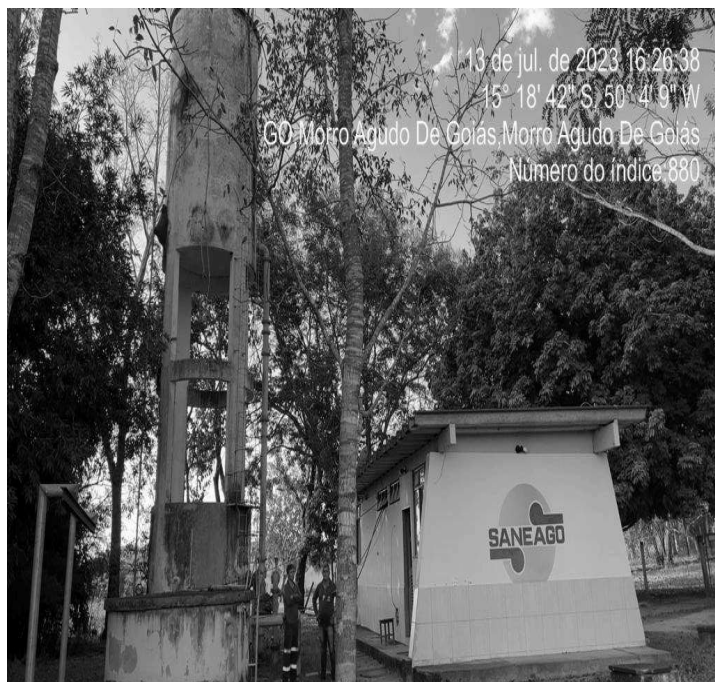
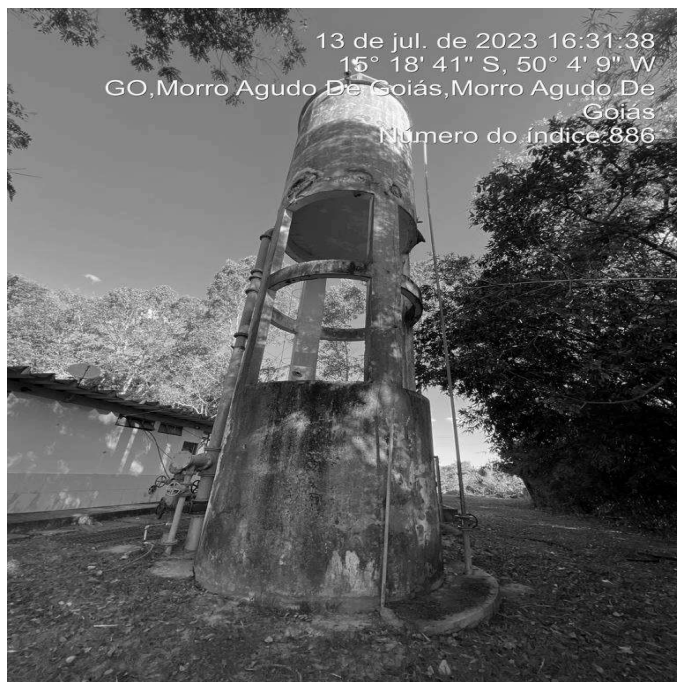
Foto 1 - Edificações da ETA com pintura danificada e perda de revestimento.

Foto 2 - Edificações da ETA com pintura danificada e perda de revestimento.

Unidade	Descrição da Não Conformidade	Artigo Infringido ⁸	D ⁹	Determinação	Prazo (dias)	Obs.:
ETA	Edificações da ETA com pintura danificada e perda de revestimento.	Art. 13, inciso XIV	01	Providenciar a recuperação das instalações do SAA, corrigindo as patologias detectadas.	180	Fotos 01 e 02
EEAT/ETA	Quadro de Comando sem aviso de risco.	Art. 11, inciso III	02	Providenciar a sinalização de advertência nas áreas de risco.	180	Foto 03
	Caixas de passagem sem tampa ou grade de proteção.	Art. 13, inciso XIV	03	Instalar proteção adequada (tampa ou grade) nas caixas de passagem.	90	Foto 04
RAP e REL/ETA, REL/Escritório	Presença de trincas, infiltrações, eflorescências e pintura desgasta das unidades do SAA.	Art. 13, inciso XIV	01	Providenciar a recuperação das instalações do SAA, corrigindo as patologias detectadas.	180	Fotos 06, 07 e 08
Poço P1	Abrigo com perda de revestimento e cerca da área urbanizada danificada.	Art. 13, inciso XIV	01	Providenciar a recuperação das instalações do SAA, corrigindo as patologias detectadas.	180	Fotos 09

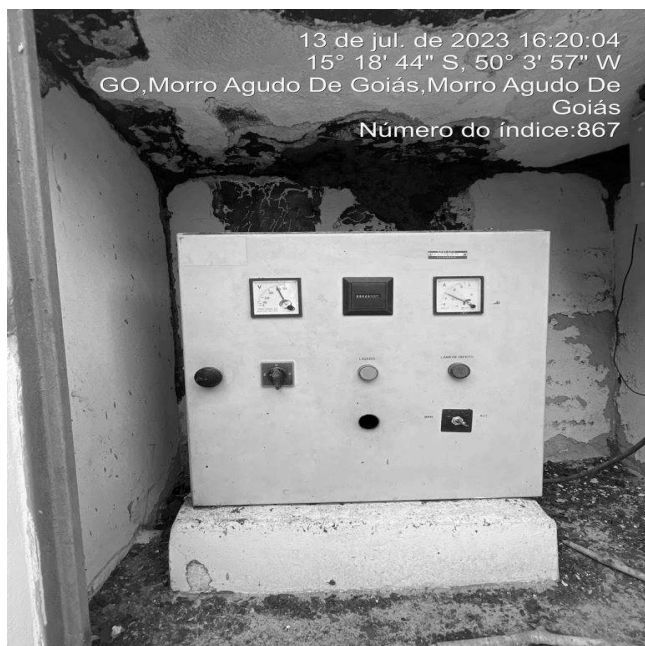
Foto 3 - EEAT/ETA Q.C. sem aviso de risco.

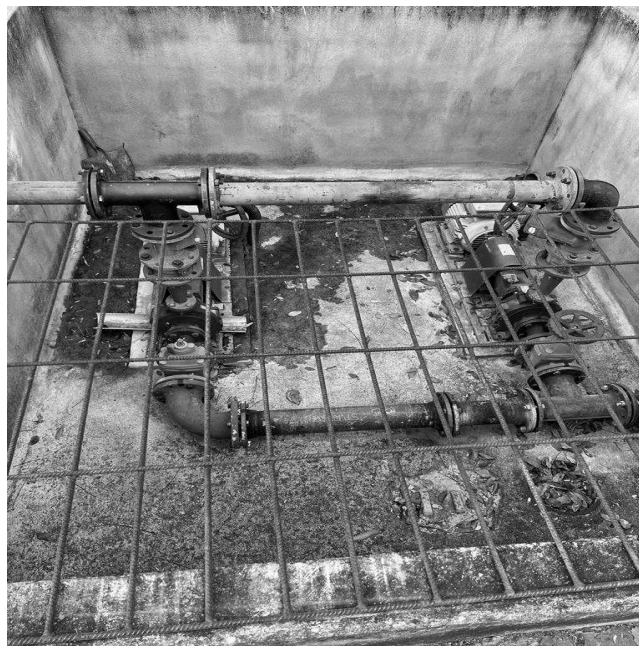
Foto 4 - Caixas de passagem sem tampa ou grade de proteção.

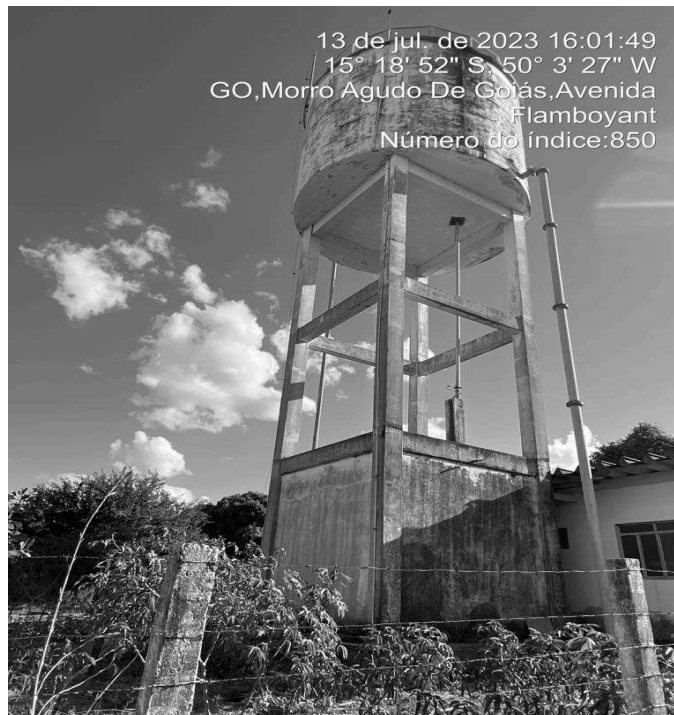
Foto 6 - REL/Escritório com pintura desgastada.

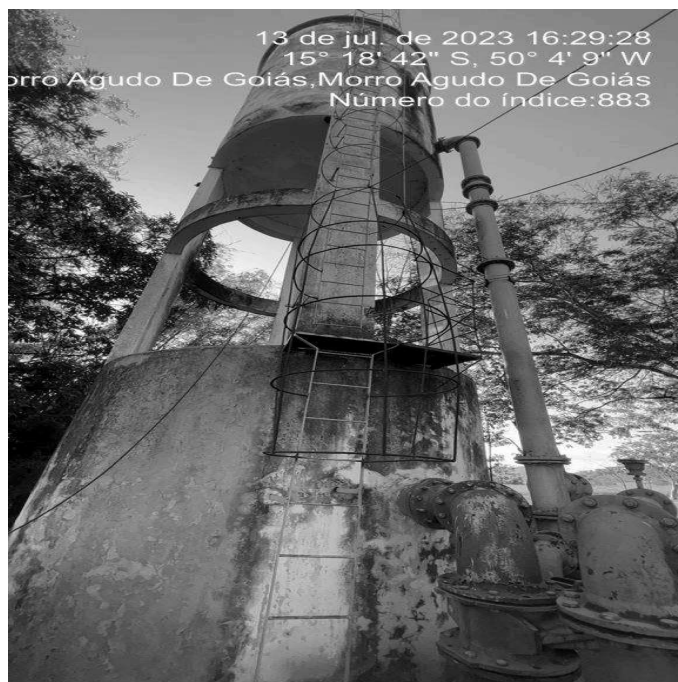
Foto 7 - REL/ETA com presença de trincas, infiltrações, eflorescências e pintura desgastada.

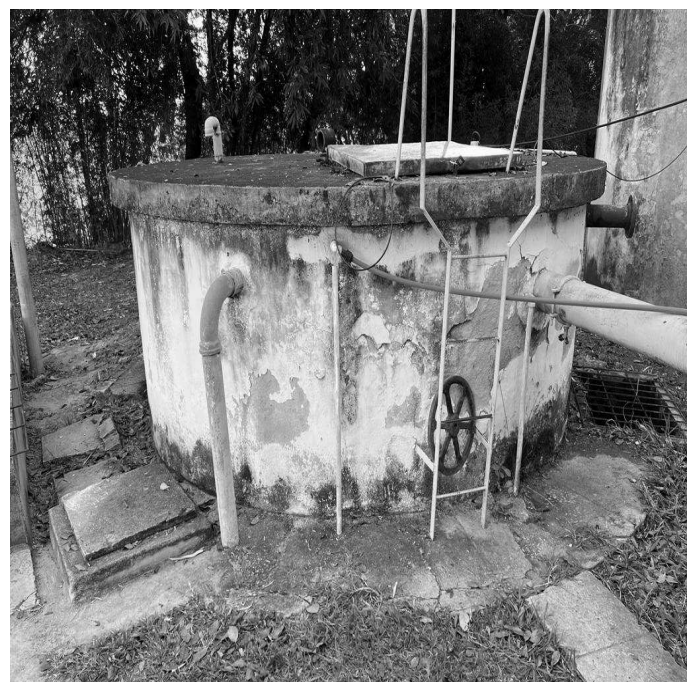
Foto 8 - RAP/ETA com presença de trincas, infiltrações, eflorescências e pintura desgastada.

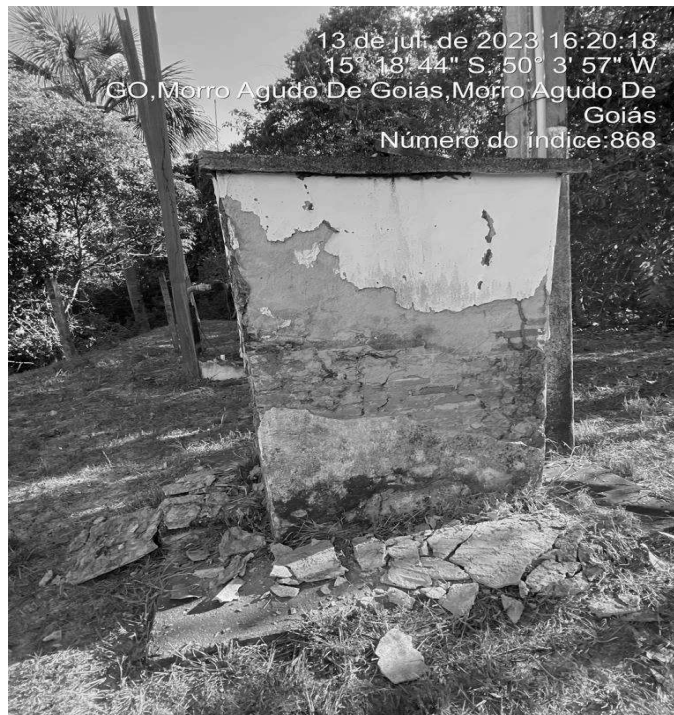
Foto 9 - Abrigo com perda de revestimento e cerca da área urbanizada danificada.
