ESTADO DE GOIÁS  
AGÊNCIA GOIANA DE REGULAÇÃO, CONTROLE E FISCALIZAÇÃO DE SERVIÇOS PÚBLICOS  
GERÊNCIA DE SANEAMENTO BÁSICO

**RELATÓRIO Nº 8 / 2024 AGR/GESB-06090**

**RELATÓRIO DE FISCALIZAÇÃO**

Consta desse relatório os resultados da fiscalização realizada no dia 18 de outubro de 2023, no município de **Amorinópolis**.

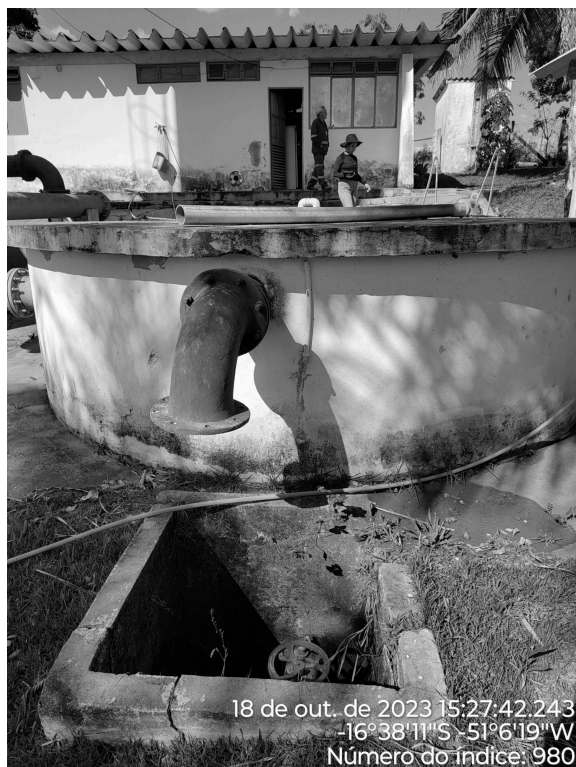
**Foto 1** - Caixa de passagem sem tampa ou grade de proteção adequada na área da ETA.

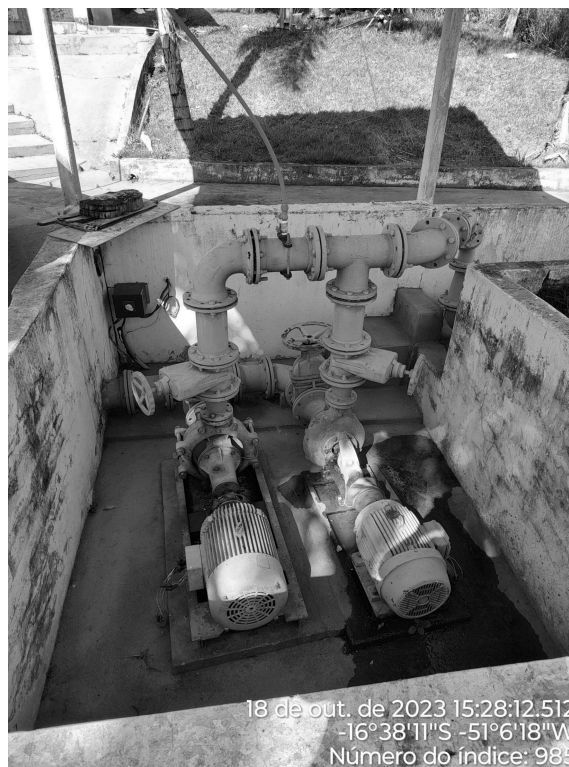
**Foto 2** - Caixa de passagem sem tampa ou grade de proteção adequada na área da ETA.

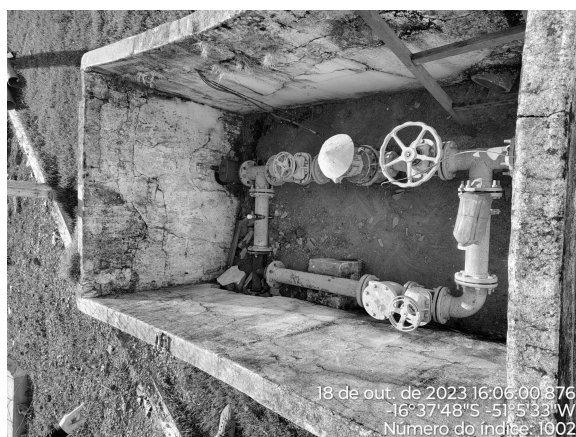
**Foto 3** - Caixa de passagem do macromedidor RAP Vila União (escritório) sem tampa ou grade de proteção.

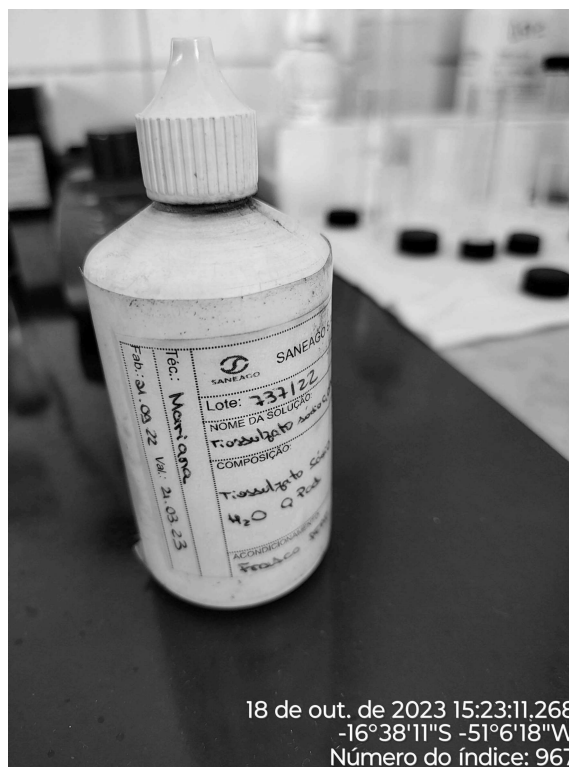
**Foto 4** - Reagente vencido.

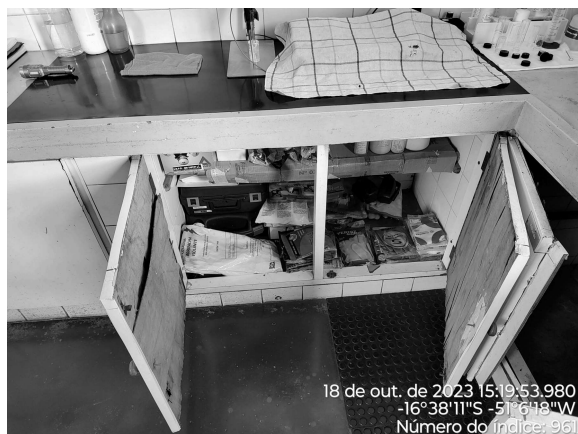
**Foto 5** - Armários com portas danificadas.

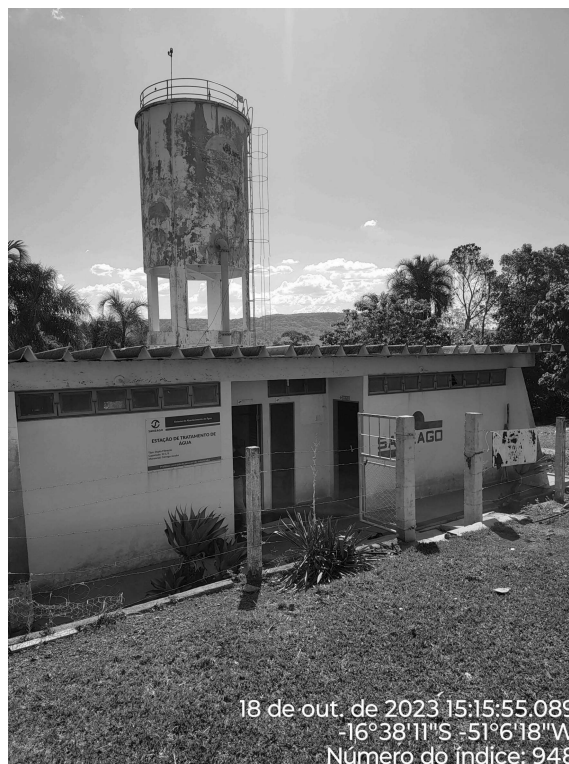
**Foto 6** - Edificações da ETA com pintura desgastada.

Não Conformidade	Artigo Infringido <sup>8</sup>	Unidades Atingidas	D <sup>9</sup>	Determinação	Prazo (dias)	Obs.:
Não identificação das unidades do SAA	Art. 11, inciso I	Captação	01	Providenciar a corretas identificação das unidades do SAA	30	-
Caixa de passagem sem tampa ou grade de proteção adequada	Art. 13, inciso XIV	- Área da ETA - RAP Vila União (escritório)	02	Providenciar a recuperação das instalações do SAA, corrigindo as não conformidades detectadas.	90	Fotos 1, 2 e 3
Reagentes vencidos	Art. 11, inciso XXVI	Laboratório da ETA.	03	Verificar e manter correta as informações dos rótulos e utilizar produtos dentro dos prazos de validade.	30	Foto 4
Armários com portas danificadas	Art. 13, inciso XIV	Laboratório da ETA.	04	Providenciar a recuperação das instalações do SAA, corrigindo as patologias detectadas.	60	Foto 5
Pintura desgastada	Art. 13, inciso XIV	- Edificações da ETA - Filtro russo - Abrigo do quadro de comando do Booster do distrito - RSE ETA (poço de contato) - REL lavagem de filtros ETA - RAP Vila União (escritório)	05	Providenciar a recuperação das instalações do SAA, corrigindo as patologias detectadas.	180	Fotos 6 a 10

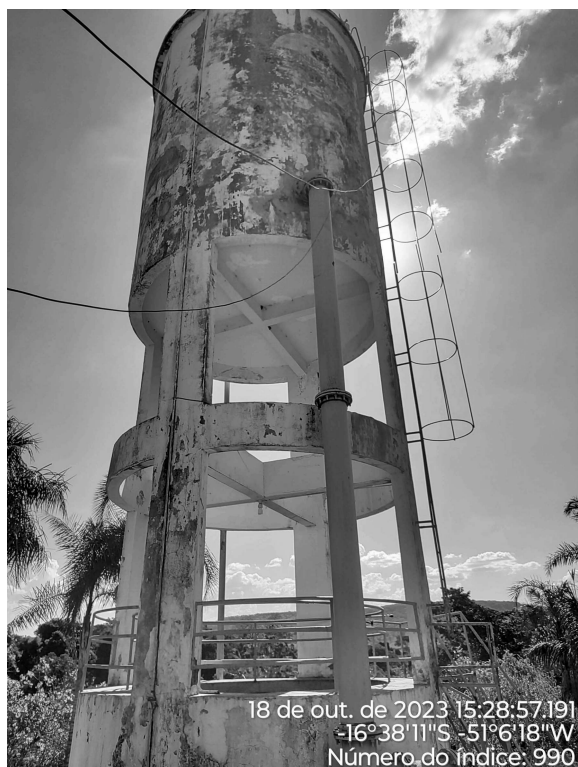
**Foto 7** - Filtro russo e REL lavagem de filtros (ETA) com pintura desgastada

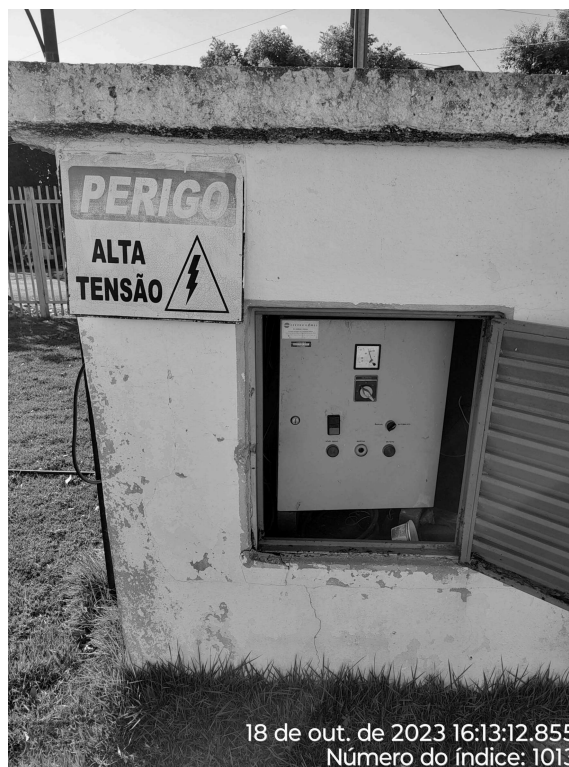
**Foto 8** - Abrigo do quadro de comando do Booster do distrito com pintura desgastada.

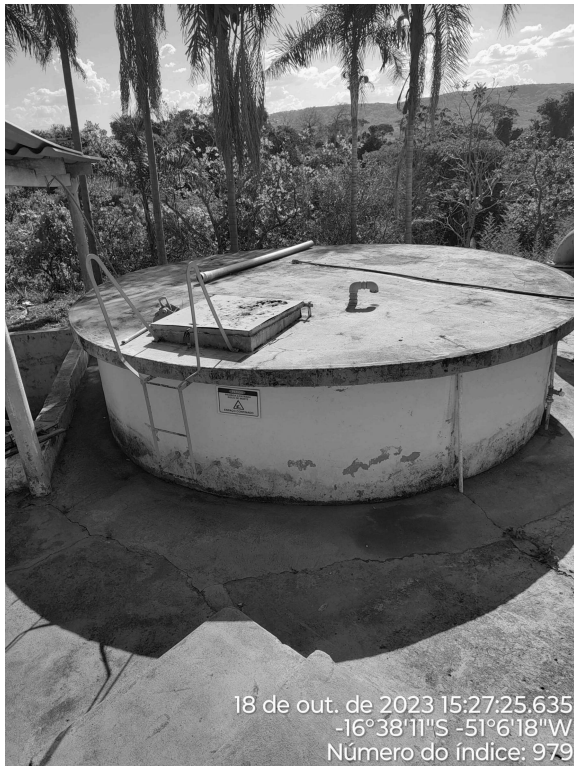
Presença de corrosão	Art. 13, inciso XIV	Reservatório semi-enterrado (poço de contato)	05	Providenciar a recuperação das instalações do SAA, corrigindo as patologias detectadas.	180	Corrosão na tampa de inspeção do reservatório. (Foto 9)
Ausência de guarda-corpos ou guarda-corpos danificado	Art. 13, inciso XIV	- REL lavagem de filtros ETA (danificado) - RAP Vila União (escritório)	02	Providenciar a recuperação das instalações do SAA, corrigindo as não conformidades detectadas.	90	Fotos 11 e 12

**Foto 9** - Reservatório semi-enterrado ETA (poço de contato) com pintura desgastada e corrosão na tampa de inspeção.

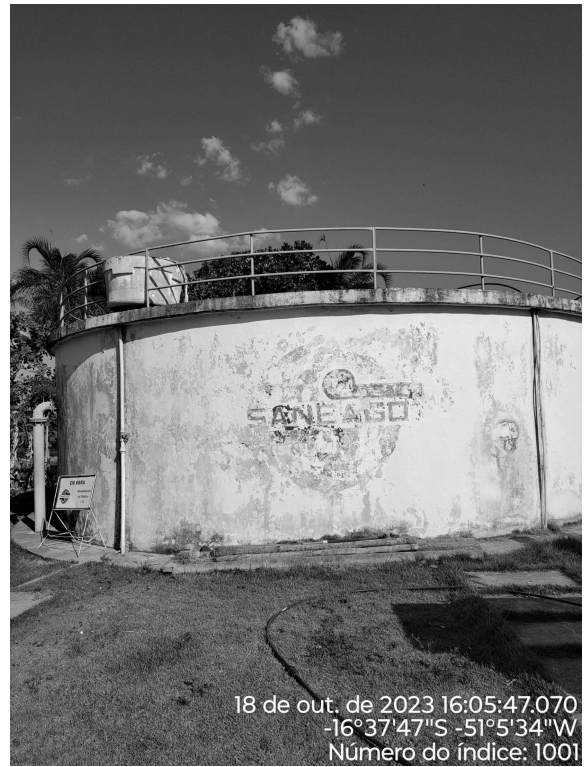
**Foto 10** - RAP Vila União (escritório) com pintura desgastada.

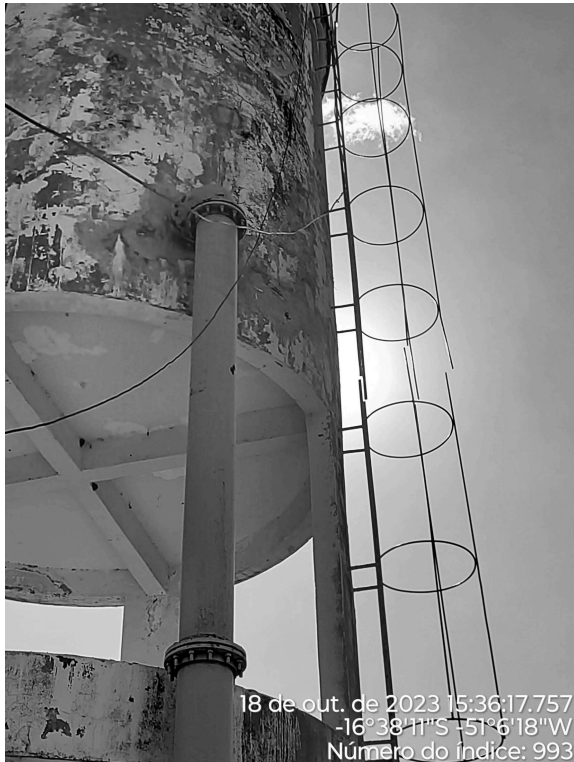
**Foto 11** - Guarda-corpos no REL lavagem de filtros (ETA) danificado.

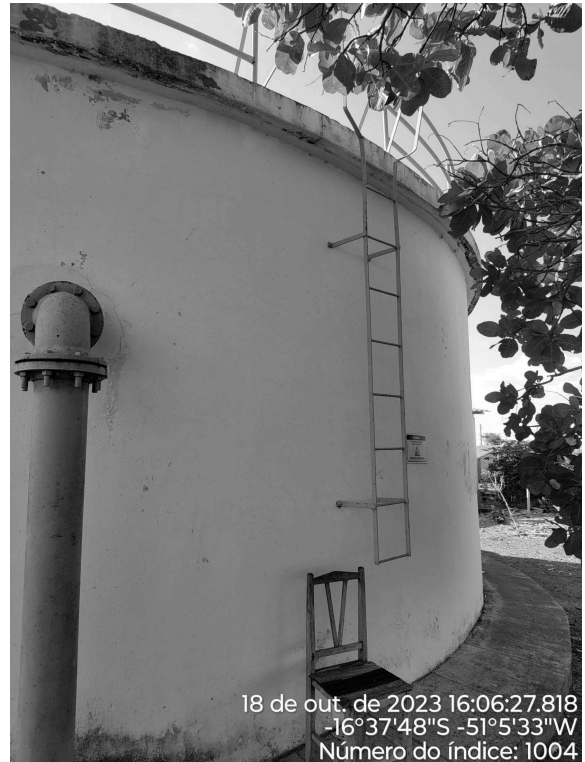
**Foto 12** - Ausência de guarda-corpos no RAP Vila União (escritório).
