## RELATÓRIO Nº 80 / 2023 AGR/GESB-06090

### RELATÓRIO DE FISCALIZAÇÃO

Consta desse relatório os resultados da fiscalização realizada no dia 01 de agosto de 2023, no município de **Alvorada do Norte**, pertencente à Gerência Regional de Serviços (GRS) de **FORMOSA**.

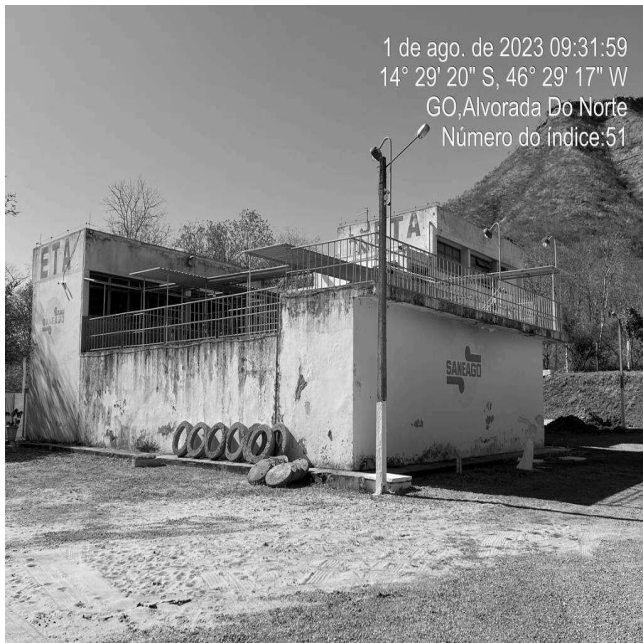
**Foto 1** - Perda de revestimento e pintura desgastada nas edificações da ETA.

Unidade	Descrição da Não Conformidade	Artigo Infringido <sup>8</sup>	D <sup>9</sup>	Determinação	Prazo (dias)	Obs.:
ETA	Perda de revestimento e pintura desgastada nas edificações da ETA.	Art. 13, inciso XIV	01	Providenciar a recuperação das instalações do SAA, corrigindo as patologias detectadas.	180	Foto 1
	Edificações do laboratório com perda de revestimento e armários deteriorados.	Art. 13, inciso XIV	01	Providenciar a recuperação das instalações do SAA, corrigindo as patologias detectadas.	180	Foto 2
RESERVATÓRIOS	Pintura desgastada do RAP 1000 m <sup>3</sup> e do RAP 100 m <sup>3</sup> .	Art. 13, inciso XIV	01	Providenciar a recuperação das instalações do SAA, corrigindo as patologias detectadas.	180	Fotos 3 e 4
	Macromedidor da saída do RAP 1000 m <sup>3</sup> está danificado.	Art. 12, inciso XVIII	02	Reparar ou substituir o macromedidor danificado.	60	-
	Cercas das áreas urbanizadas dos RAP 100 m <sup>3</sup> e do RAP 600 m <sup>3</sup> estão danificadas.	Art. 11, inciso XIV	03	Providenciar e manter a segurança das áreas do SAA.	30	Foto 5

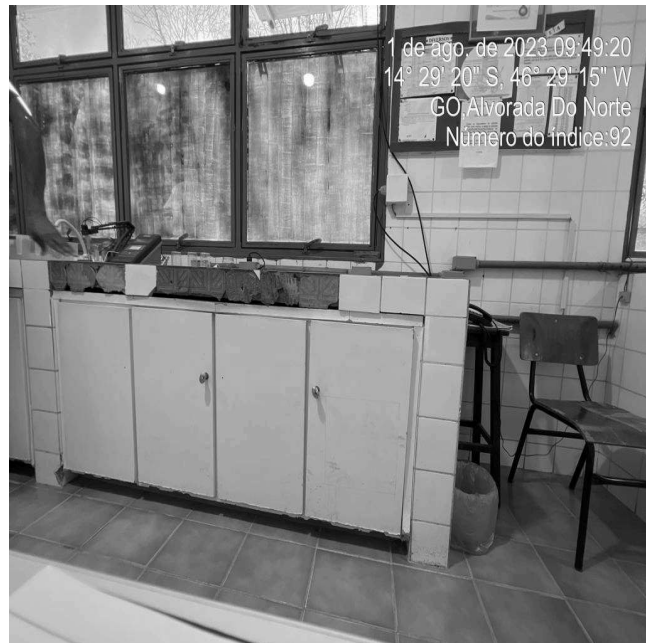
**Foto 2** - Edificações do laboratório com perda de revestimento e armários deteriorados.

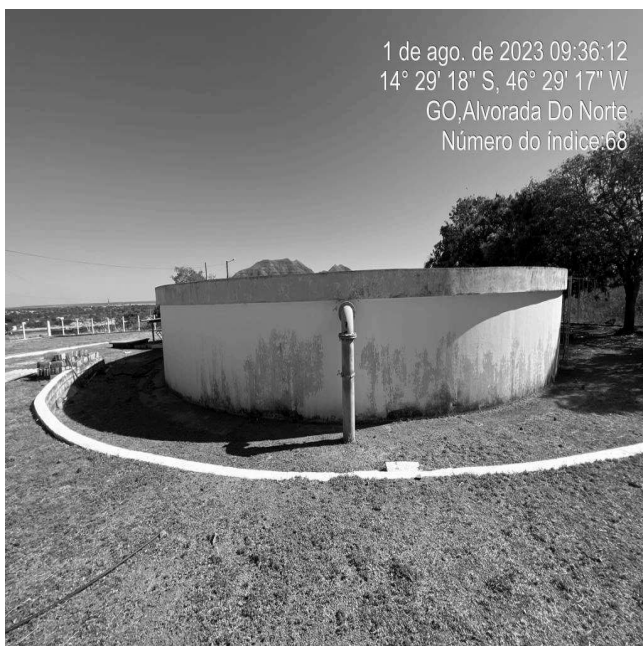
**Foto 3** - Pintura desgastada no RAP 1000 m<sup>3</sup>.

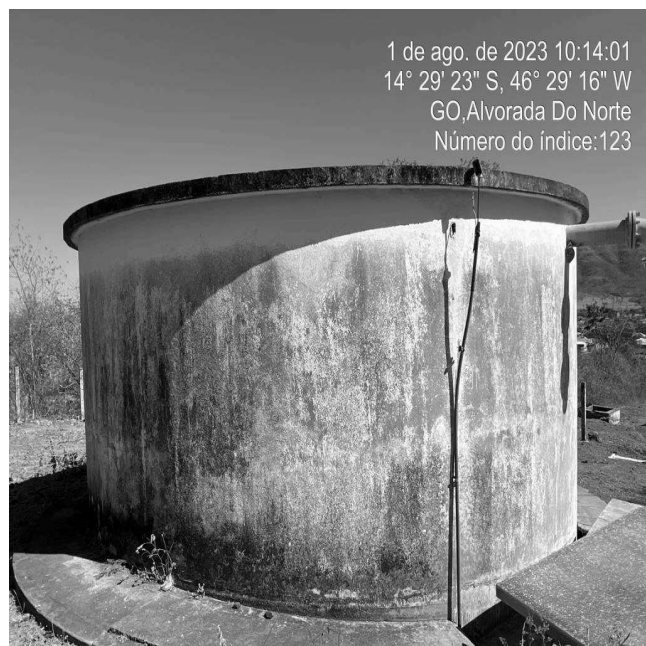
**Foto 4** - Pintura desgastada no RAP 100 m<sup>3</sup>.

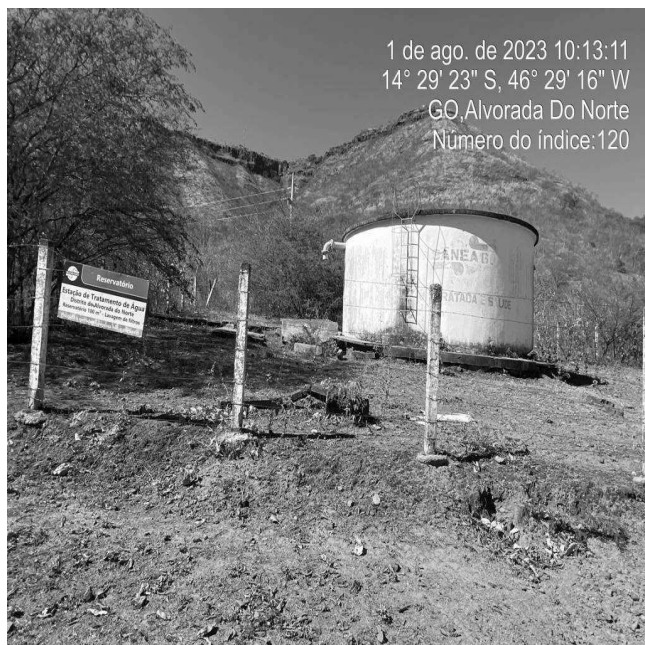
**Foto 5** - Cercas das áreas urbanizadas dos RAP 100 m<sup>3</sup> e RAP 600 m<sup>3</sup> estão danificadas.

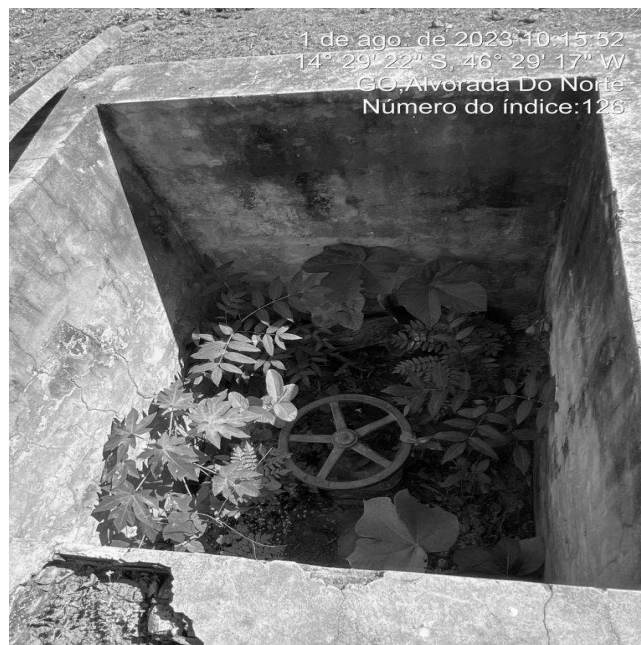
**Foto 6** - Ausência de grade de proteção ou tampa na caixas de passagem do RAP 100 m<sup>3</sup>.

Ausência de grade de proteção ou tampa nas caixas de passagem do RAP 100 m <sup>3</sup> .	Art. 13, inciso XIV	04	Instalar proteção adequada (tampa ou grade) nas caixas de passagem.	90	Foto 6
	Pintura desgastada e presença de infiltrações no RAP 600 m <sup>3</sup> .	Art. 13, inciso XIV	01	Providenciar a recuperação das instalações do SAA, corrigindo as patologias detectadas.	180	Foto 7
	Ausência de guarda corpos no topo da escada de acesso do RAP 600 m <sup>3</sup> .	Art. 13, inciso XIV	05	Providenciar a instalação de guarda corpos na escada.	180	Foto 8

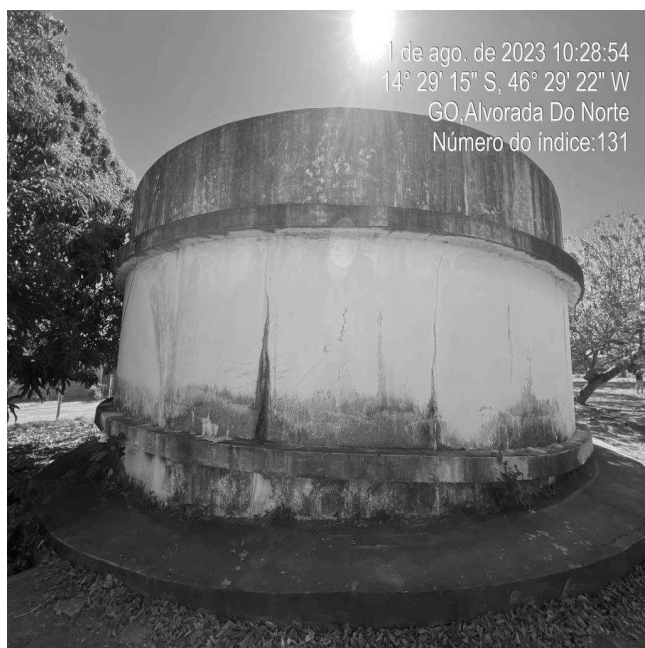
**Foto 7** - Pintura desgastada e presença de infiltrações no RAP 600 m<sup>3</sup>.

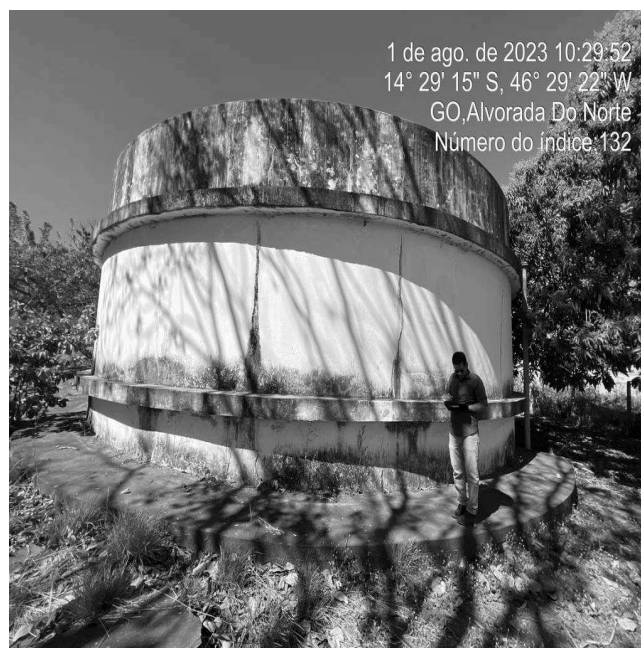
**Foto 8** - Ausência de guarda corpos lateral na parte superior do RAP 600 m<sup>3</sup>.
